INFORME DE FISCALIZACIÓN AMBIENTAL

INSPECCIÓN AMBIENTAL

CELULOSA ARAUCO Y CONSTITUCIÓN S.A.

DFZ-2013-1319-VII-RCA-IA

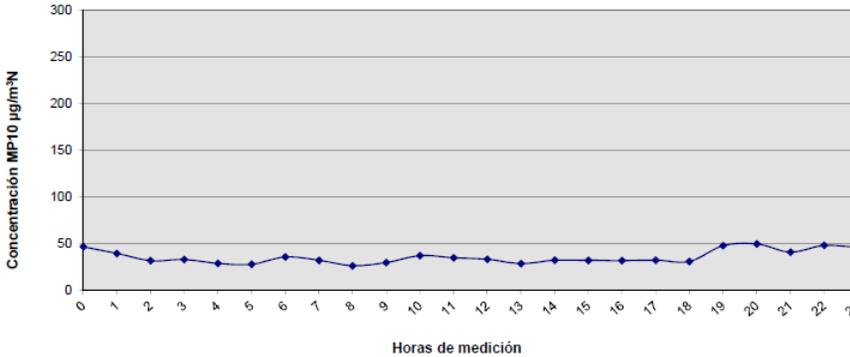
<p style="text-align: center;">Fuente: Informe Calidad del Aire SEB – 16023, cargado por el titular en el Sistema de Seguimiento Ambiental SMA.</p>
Gráfico 1	Gráfico 2
Descripción Medio de Prueba: Promedio concentración horaria MP10 Enero 2013.	Descripción Medio de Prueba: Promedio concentración diaria MP10 Enero 2013. No se registraron excedencias al límite diario de la Norma Primaria de Calidad de MP10.

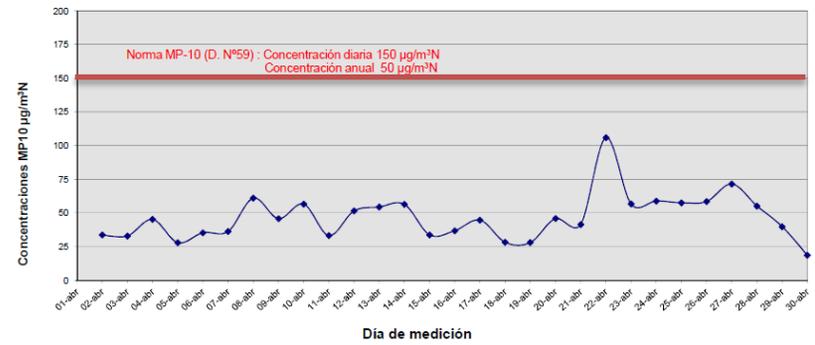
Gráfico 4

Descripción Medio de Prueba: Promedio concentración diaria MP10 Abril 2013. No se registraron excedencias al límite diario de la Norma Primaria de Calidad de MP10.

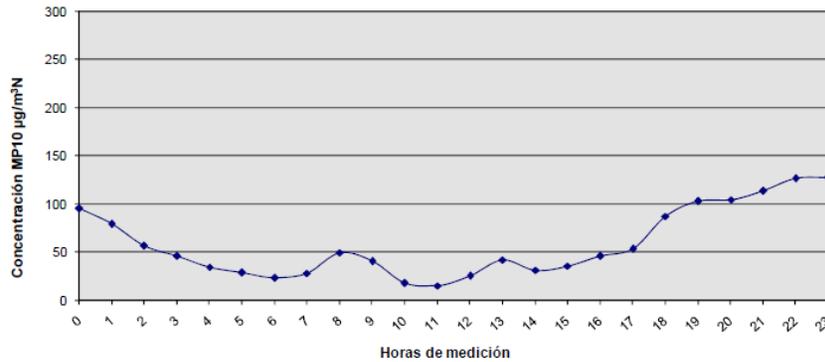
Gráfico 5

Descripción Medio de Prueba: Promedio concentración horaria MP10 Julio 2013.

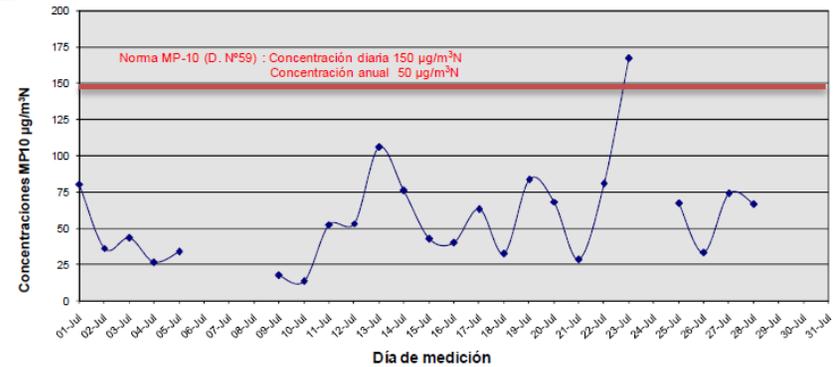
Gráfico 6

Al respecto, cabe destacar que no se registran informes para el trimestre 3 del año 2013. Los resultados obtenidos se presentan en los gráficos siguientes. Además, se reportó una excedencia al límite diario de la Norma Primaria de Calidad de MP10 en el mes de Julio 2013.	
Registros

Descripción Medio de Prueba: Promedio concentración diaria MP10 Julio 2013. Se registro una excedencia al límite diario de la Norma Primaria de Calidad de MP10.
