Superintendencia del Medio Ambiente
Gobierno de Chile

INFORME DE FISCALIZACIÓN AMBIENTAL

MINA INVIERNO

DFZ-2013-1357-XII-RCA-IA

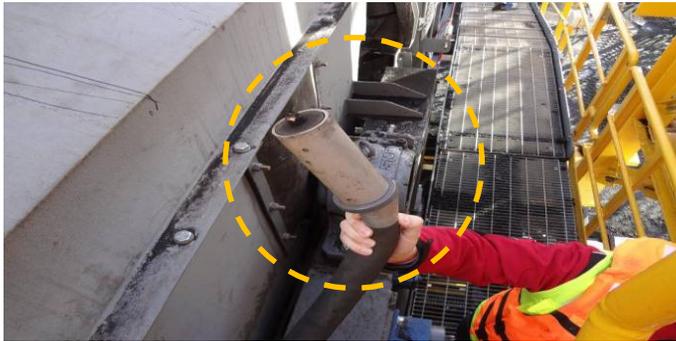
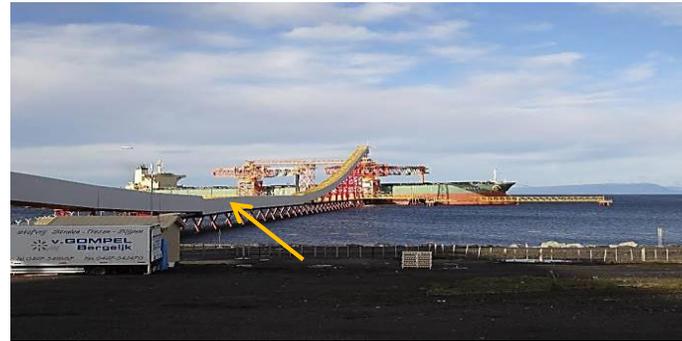
- Las instalaciones del sistema de supresión de polvo mediante neblina seca en el cabezal del muelle se encontraban funcionando con normalidad durante el proceso de carguío de carbón (Ver Fotografías 2 y 3).

- La cinta transportadora en su total extensión, cuenta con una pared metálica de protección (Ver Fotografía 4).
 - Se han habilitado bandejas colectoras para el material que eventualmente pudiera caer desde las correas transportadoras (Ver Fotografía 5).

Fotografía 3.	Fecha : 03/07/2013		Fotografía 4.	Fecha : 03/07/2013	
Coordenadas WGS84	Norte: ---	Este: ---	Coordenadas WGS84	Norte: ---	Este: ---
Descripción Medio de Prueba: Punto de inyección del sistema de supresión de polvo mediante neblina seca utilizado durante las operaciones de carguío de mineral.			Descripción Medio de Prueba: Pared metálica de protección instalada al exterior de la cinta transportadora de carbón y en toda su extensión.

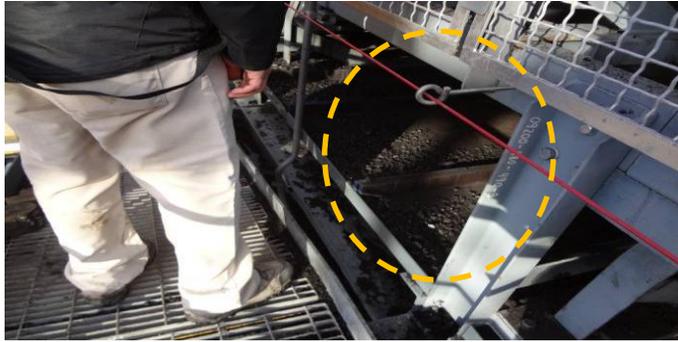
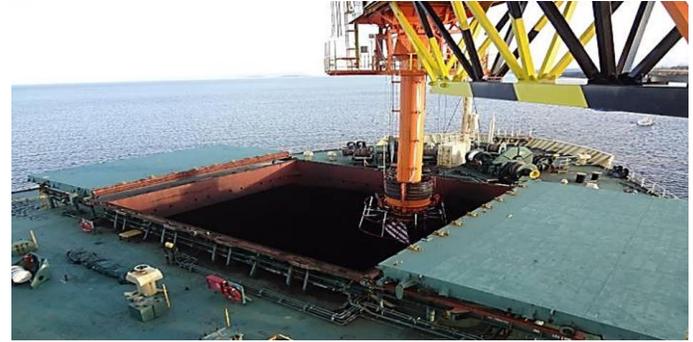
Fotografía 5.

- Existe un chute de carga telescópico, extensible y retráctil en el punto de carguío, el cual se encontraba funcionando con normalidad durante las operaciones de carguío de carbón (Ver Fotografía 6).

Descripción Medio de Prueba: Vista general de chute de carga telescópico, extensible y retráctil operando en el punto de carguío al interior de la bodega de buque.

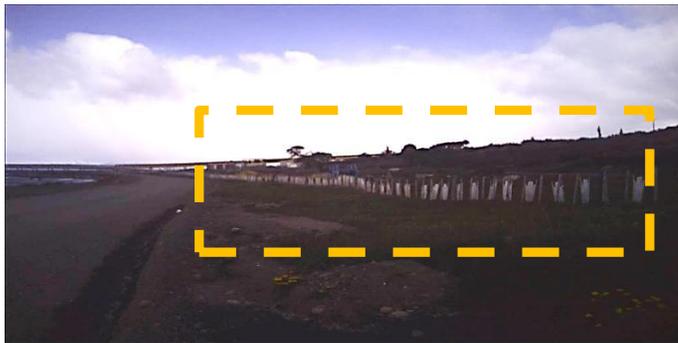
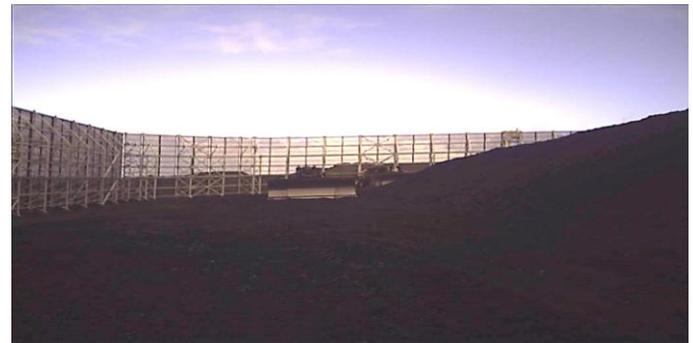
Fotografía 7.

- b. En forma complementaria, durante la inspección ambiental realizada por la SMA el día 7 de noviembre de 2013, se observó que:
- Existe una cortina vegetal formada por ejemplares arbóreos juveniles en el borde interior de la Ruta Y-560 que colinda con las instalaciones portuarias (Ver Fotografía 7).

- La cancha de acopio de carbón cuenta con cortavientos en todo su perímetro (Ver Fotografía 8).
 - Existe maquinaria realizando operaciones de compactación del carbón suelto en la cancha de acopio (Ver Fotografía 8).

Descripción Medio de Prueba: Vista general de maquinaria utilizada para la compactación del carbón al interior de la cancha de acopio y cortavientos construido en todo su perímetro.

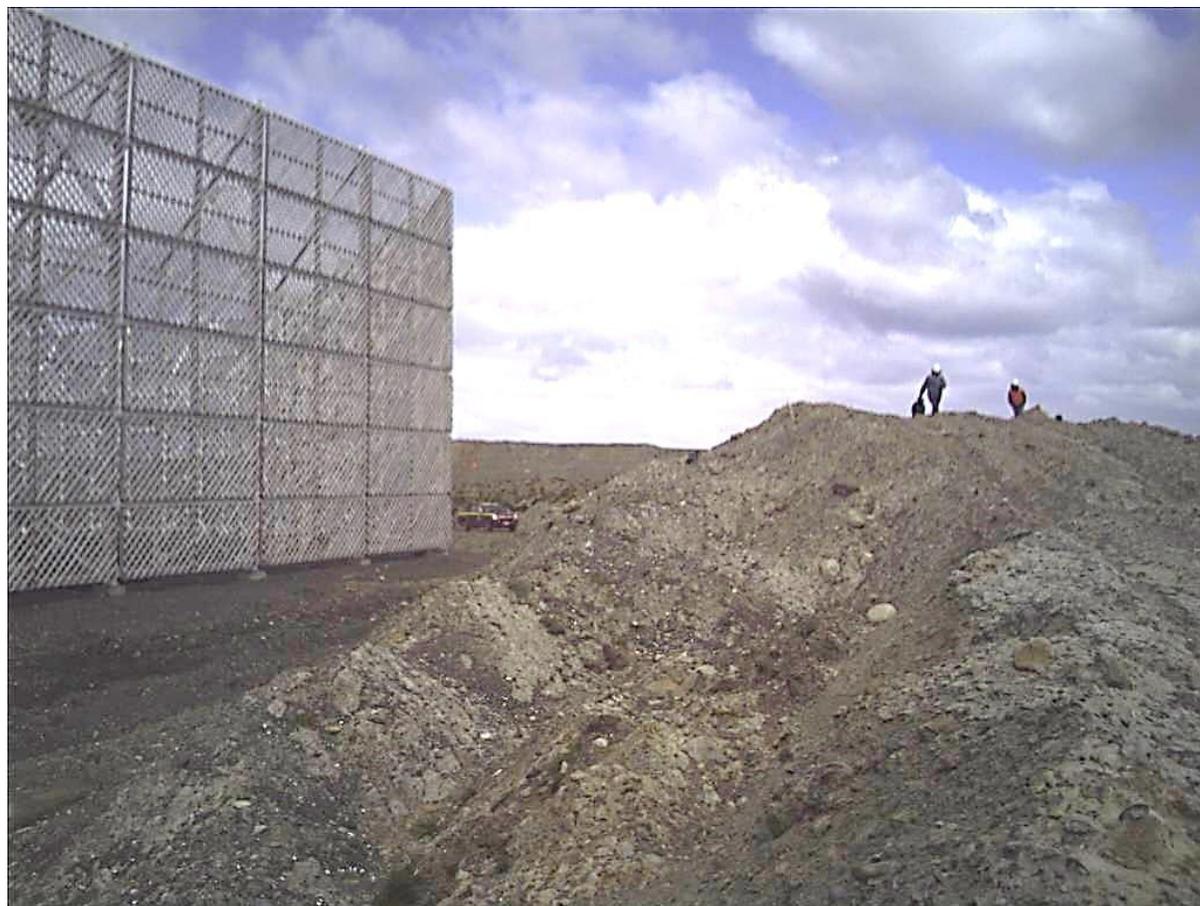
Fotografía 9.

- La cancha de acopio de carbón no cuenta con malla de retención de polvo.
 - Se ha construido un pretil de protección eólica (deflector) en la esquina noroeste de la cancha de acopio, la cual no se extiende por todo el perímetro del recinto (Ver Fotografía 9).

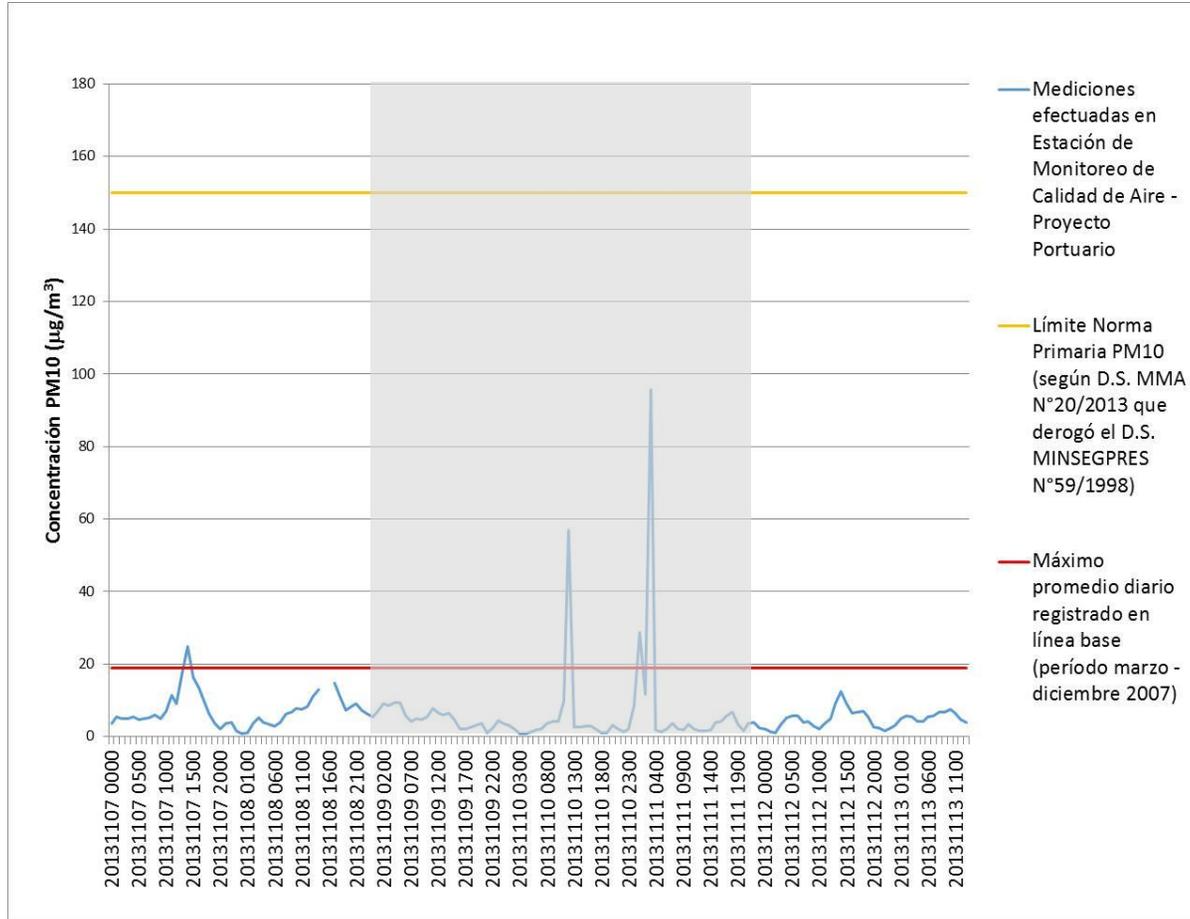
Figura 15.

- Durante la faena de carguío de carbón efectuada a partir del día 9 de noviembre de 2013, se superó en 3 muestras horarias la concentración de material particulado respirable PM10 registrada en la línea base del EIA ($19 \mu\text{g}/\text{m}^3$), superando dicho valor incluso hasta 5 veces ($95,8 \mu\text{g}/\text{m}^3$). (Ver Figura 15).

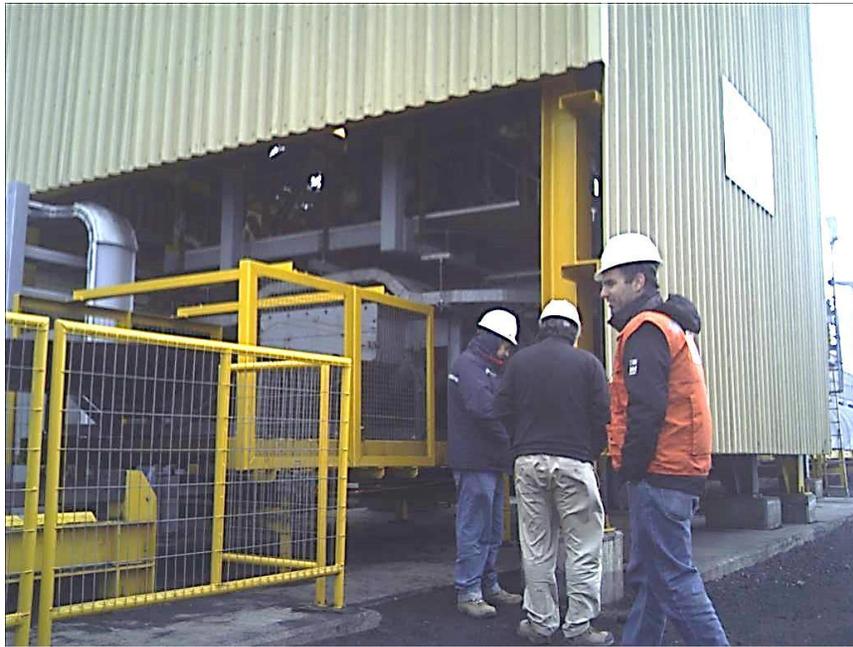
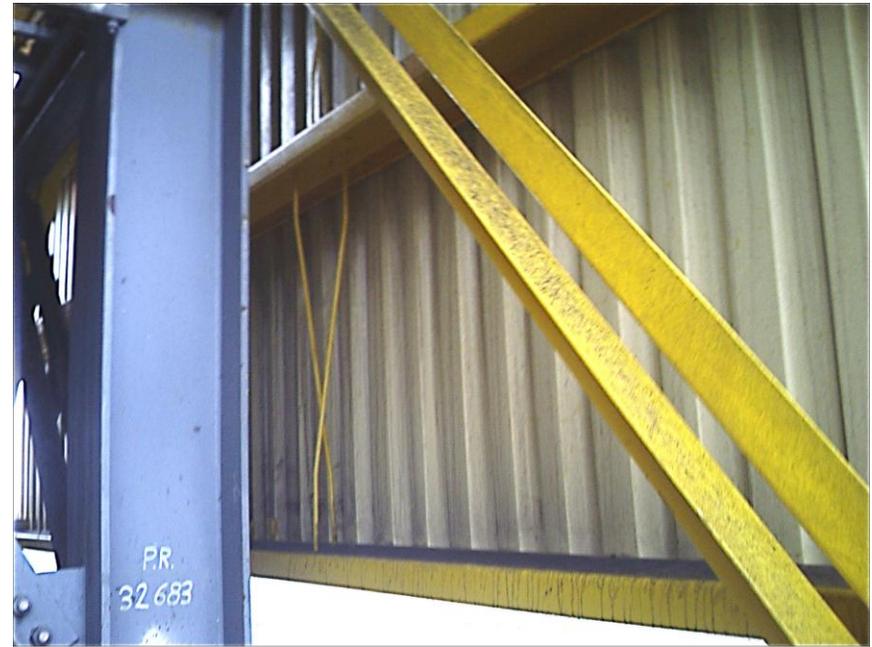
Fotografía 14.

Número de Hecho Constatado: 4	Estación: 32
Exigencia: Considerando 4.3.3.4 RCA N°291/2009, “Proyecto Portuario Isla Riesco”. <i>Chancadores Secundarios</i> <i>[...] Estos equipos se instalarán dentro de una edificación cerrada de estructuras metálicas [...] Se ha considerado la utilización de pantallas acústicas para atenuar el ruido producido por estos chancadores. Al respecto las paredes de la estructura que alberga los chancadores secundarios estarán constituidas en base a tabiques compuestos por planchas metálicas en cuyo interior se ubica material aislante (aislapol o similar) [...]</i>	
Hecho(s) constatado(s) durante la fiscalización: a. Durante la inspección ambiental realizada por la SMA el día 7 de noviembre de 2013, se observó que los chancadores secundarios se encontraban instalados dentro de una edificación semicerrada y no contaban con pantallas acústicas para la atenuación de ruido (Ver Fotografías 14 y 15).

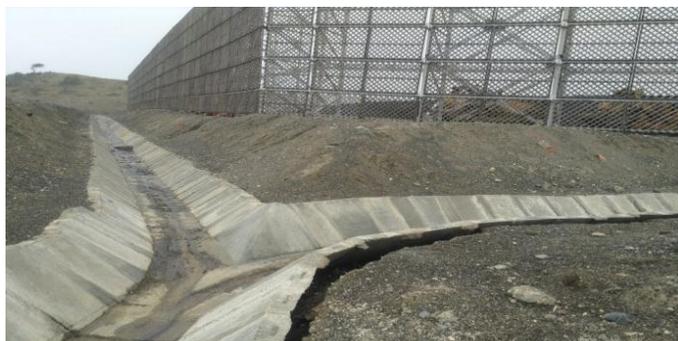
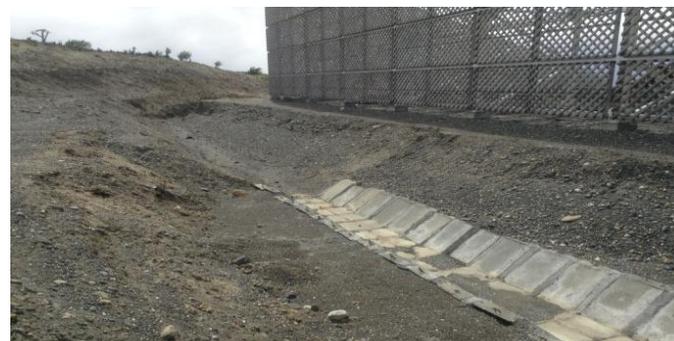
Fotografía 16.	Fecha : 07/11/2013		Fotografía 17.	Fecha : 07/11/2013	
Coordenadas WGS84	Norte: 4.132.506 m	Este: 318.641 m	Coordenadas WGS84	Norte: 4.132.632 m	Este: 318.534 m

<p>Descripción Medio de Prueba: Unión de canales perimetrales para la evacuación de aguas lluvia desde la cancha de acopio de carbón.</p>	<p>Descripción Medio de Prueba: Vista de sección de canal perimetral de recolección de aguas lluvias situada en la parte trasera de la cancha de acopio, la cual no cuenta con revestimiento basal.</p>
--	--

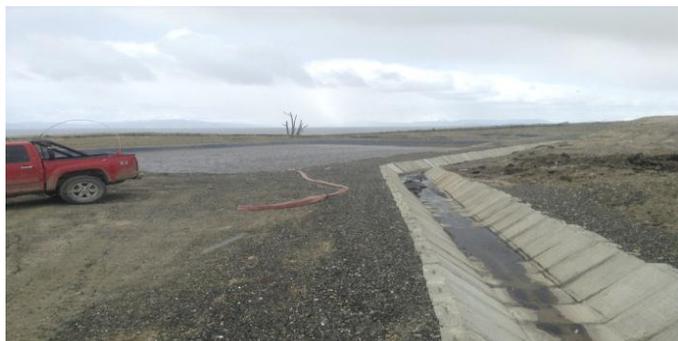
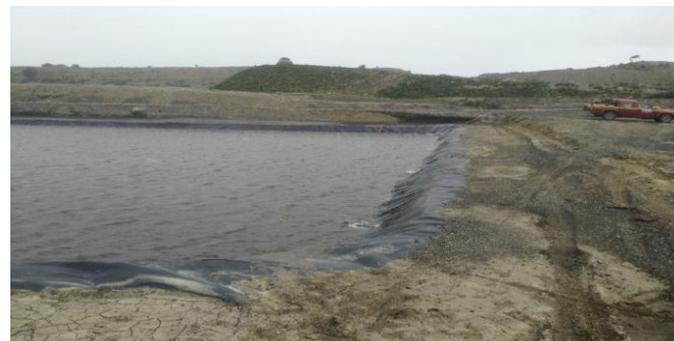
Fotografía 18.	Fecha : 07/11/2013		Fotografía 19	Fecha : 07/11/2013	
Coordenadas WGS84	Norte: 4.132.438 m	Este: 318.640 m	Coordenadas WGS84	Norte: 4.132.387 m	Este: 318.675 m

<p>Descripción Medio de Prueba: Canal que permite la conducción de las aguas lluvias desde la cancha de acopio hasta la piscina de acumulación-decantación.</p>	<p>Descripción Medio de Prueba: Vista general de la piscina de acumulación-decantación y su nivel de llenado al momento de la inspección.</p>
--	--

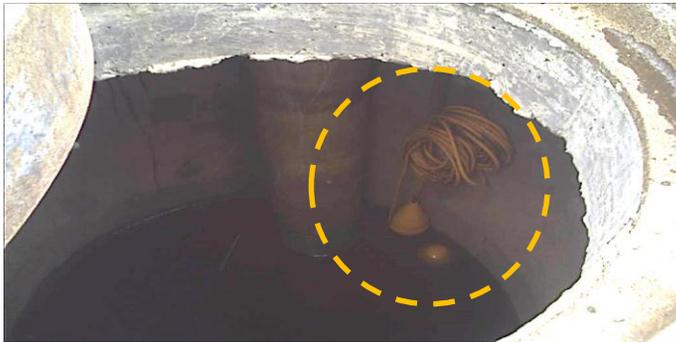
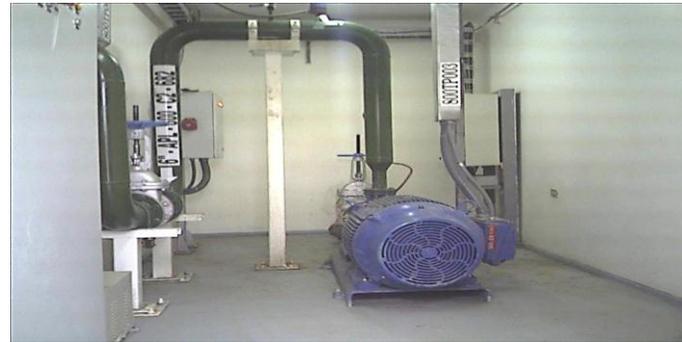
Fotografía 20.

Descripción Medio de Prueba: Vista de equipo de bombeo utilizado para la recirculación de las aguas de la piscina de acumulación-decantación a la cancha de acopio, o bien, su evacuación al Río Cañadón.

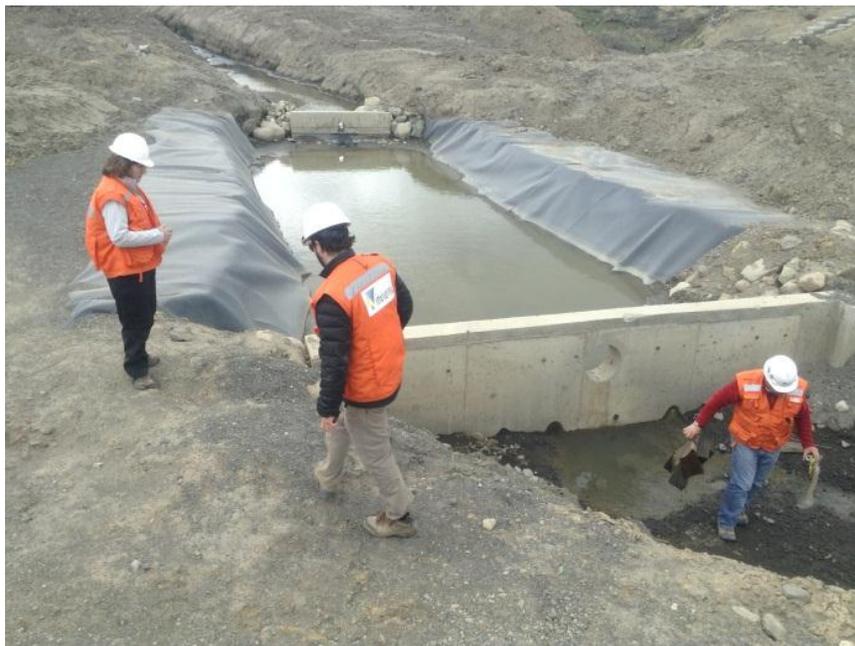
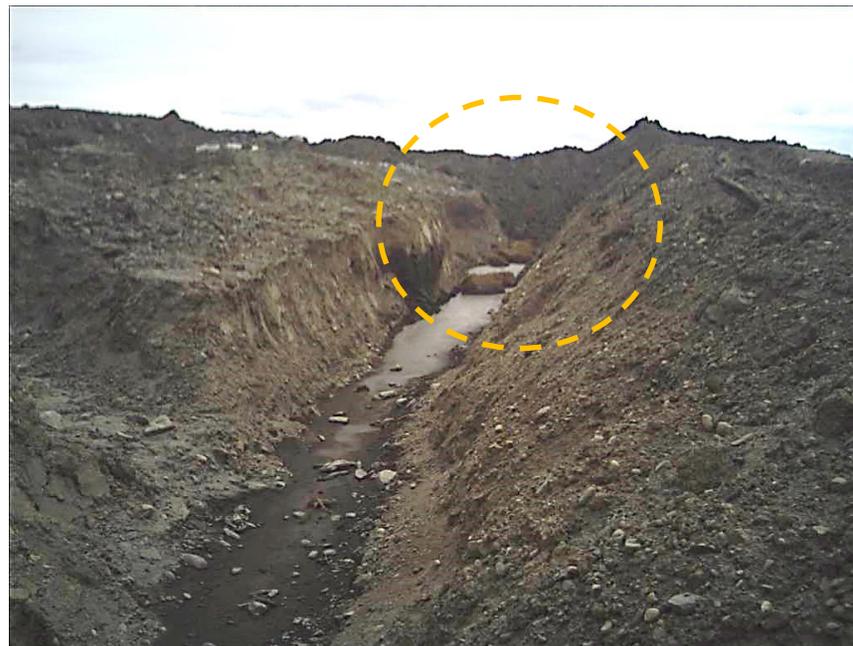
- El agua de la piscina de bombeo ubicada en la zona oeste del rajo es impulsada mediante 2 bombas hacia una piscina de acumulación situada al interior del Botadero Sur, indicándose que ésta es utilizada finalmente para la humectación de caminos. Cabe señalar que al momento de la inspección se constató la presencia de un camión aljibe cargando agua en el lugar (Fotografías 28 y 29).

Fotografía 28.	Fecha : 06/11/2013	Fotografía 29.	Fecha : 06/11/2013
Coordenadas WGS84	Norte: 4.139.276 m	Este: 323.450 m	Coordenadas WGS84
			Norte: 4.138.262 m
			Este: 322.230 m
Descripción Medio de Prueba: Piscina situada en el cauce original del Chorrillo sin nombre (afluente del Chorrillo Invierno 2), en el sector denominado "Tapón", que es utilizada para la acumulación de las aguas provenientes de la zona este del rajo. Se aprecia la existencia de conjunto de tuberías destinadas a efectuar el llenado de camiones aljibe para la humectación de caminos.		Descripción Medio de Prueba: Piscina situada al interior del Botadero Sur, que es utilizada para la acumulación de las aguas provenientes de la zona oeste del rajo. Se aprecia la existencia de camión aljibe cargando agua en el lugar.

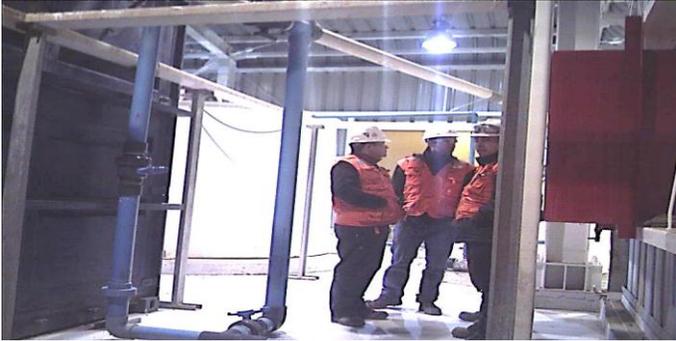
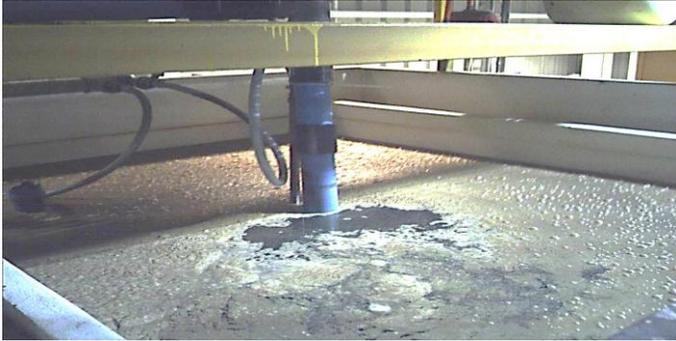
- La planta de tratamiento más reciente y de mayor capacidad (Aquaprocess) se encuentra bajo techo y no posee un sistema de filtro de carbón activado o similar para el control de olores (Fotografía 32).

Fotografía 32.	Fecha: 08/11/2013	Fotografía 33	Fecha : 08/11/2013
Coordenadas WGS84	Norte: 4.137.411 m	Este: 324.566 m	Coordenadas WGS84
			Norte: 4.137.432 m
			Este: 324.582 m
Descripción Medio de Prueba: Vista interior del recinto techado donde se emplaza la planta de tratamiento más reciente y de mayor capacidad (Aquaprocess).		Descripción Medio de Prueba: Vista de estanque de aireación de sistema de tratamiento de aguas servidas (planta Aquaprocess).

7	Manejo y disposición final de las aguas servidas	<p>Considerando 4.2.2.8.e, RCA 025/2011 “Proyecto Mina Invierno” <i>Centro de Alojamiento</i> <i>Planta de tratamiento de aguas servidas</i> La planta de tratamiento de aguas servidas proyectada estará ubicada unos 300 m al este de las instalaciones principales del Centro de Alojamiento [...] El cloro libre es eliminado con bisulfito de sodio.[...] La planta se ubicará bajo techo, para brindar una adecuada protección al</p>	<p>El Titular cuenta con tres (3) plantas en el sector aledaño al Centro de Alojamiento para efectuar el tratamiento de las aguas servidas generadas al interior de la mina.</p> <p>La planta de tratamiento más reciente y de mayor capacidad (Aquaprocess) si bien se encuentra bajo techo, no posee un sistema de filtro de carbón</p>

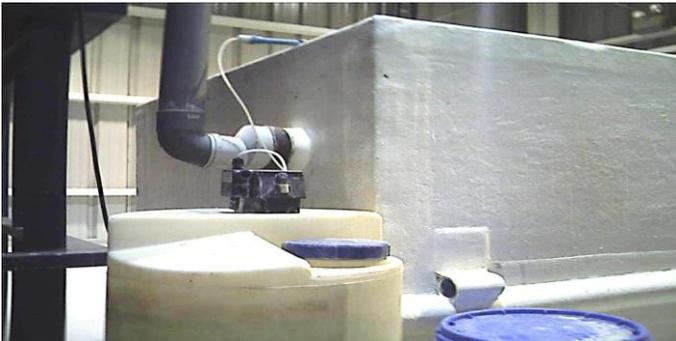
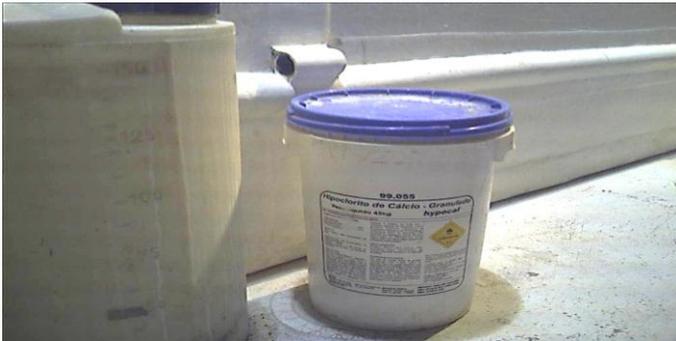
Fotografía 34.	Fecha : 08/11/2013	Fotografía 35.	Fecha : 08/11/2013
Coordenadas WGS84	Norte: 4.137.433 m	Este: 324.590 m	Coordenadas WGS84
			Norte: 4.137.427 m
			Este: 324.594 m
Descripción Medio de Prueba: Sistema de dosificación de hipoclorito de calcio y vista de punto de inyección en cámara de contacto (planta Aquaprocess).		Descripción Medio de Prueba: Recipiente utilizado para el almacenamiento del aditivo para cloración (Hipoclorito de Calcio).

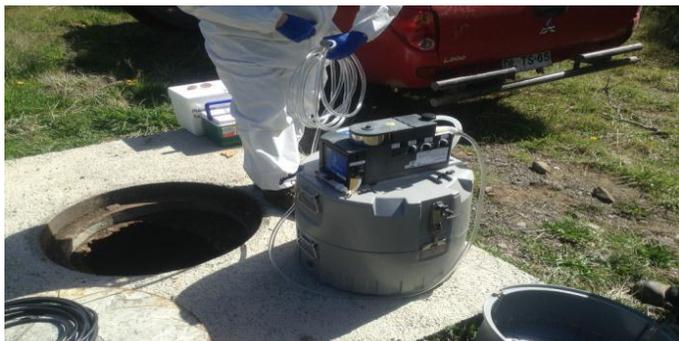
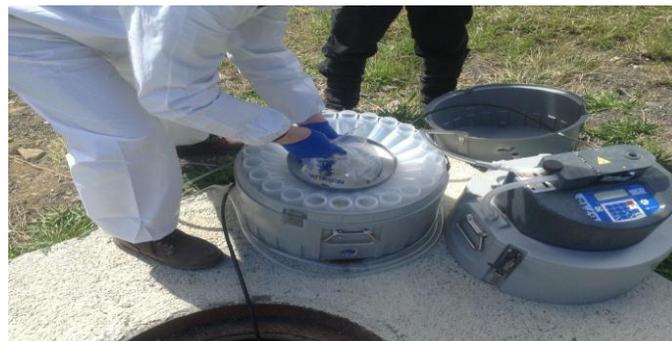
Fotografía 40.	Fecha : 07/11/2013		Fotografía 41.	Fecha : 07/11/2013	
Coordenadas WGS84	Norte: 4.137.518 m	Este: 324.849 m	Coordenadas WGS84	Norte: 4.137.525 m	Este: 324.846 m
Descripción Medio de Prueba: Instalación de equipo automático de muestreo.			Descripción Medio de Prueba: Instalación de equipo automático de muestreo.

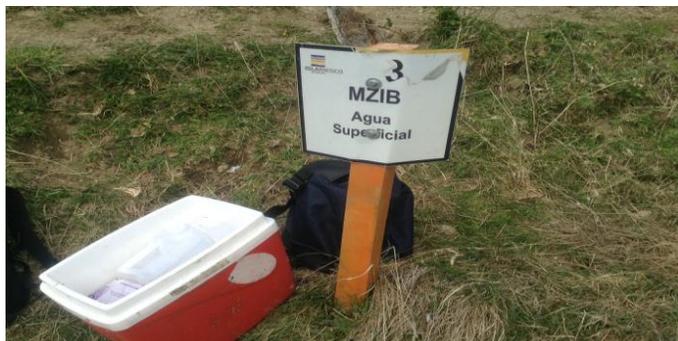
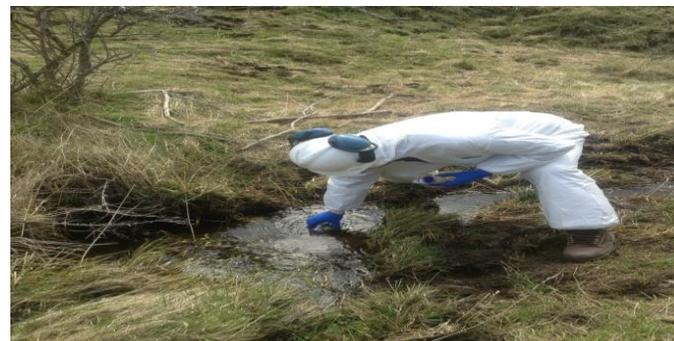
Fotografía 44.	Fecha : 08/11/2013	Fotografía 45	Fecha : 08/11/2013
Coordenadas WGS84	Norte: 4.132.549 m Este: 318.074 m	Coordenadas WGS84	Norte: 4.132.571 m Este: 318.089 m
Descripción Medio de Prueba: Punto de muestreo de aguas superficiales MZ1B en Río Cañadón.		Descripción Medio de Prueba: Punto de muestreo de aguas superficiales MZ1B en Río Cañadón.

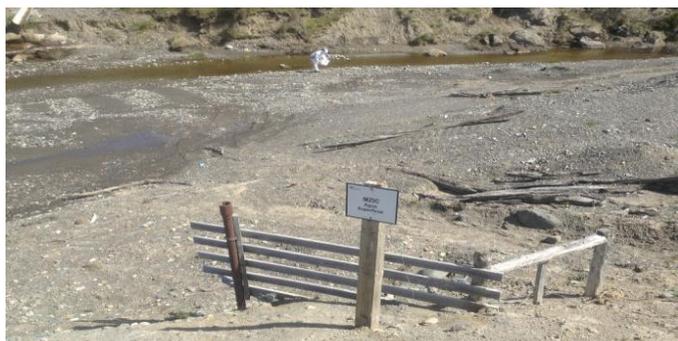
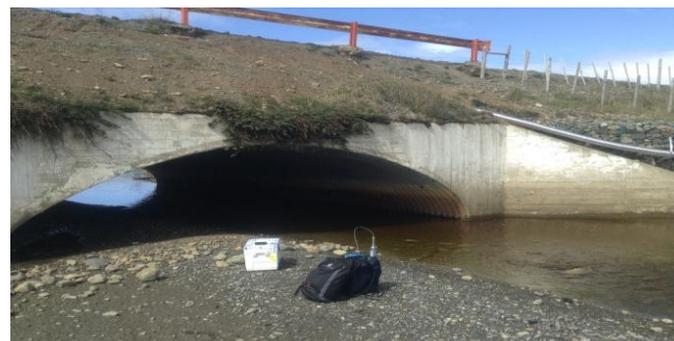
Fotografía 46.	Fecha : 08/11/2013	Fotografía 47.	Fecha : 08/11/2013
Coordenadas WGS84	Norte: 4.133.156 m Este: 319.482 m	Coordenadas WGS84	Norte: 4.133.152 m Este: 319.482 m
Descripción Medio de Prueba: Punto de muestreo de aguas superficiales MZ1C en Río Cañadón.		Descripción Medio de Prueba: Punto de muestreo de aguas superficiales MZ1C en Río Cañadón.

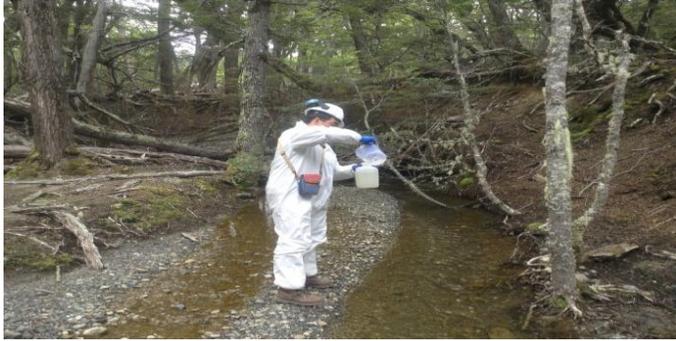
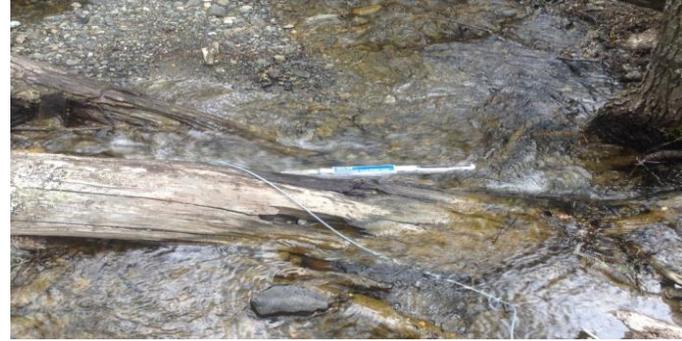
Fotografía 49.

Descripción Medio de Prueba: Punto de muestreo de aguas superficiales INV-7.

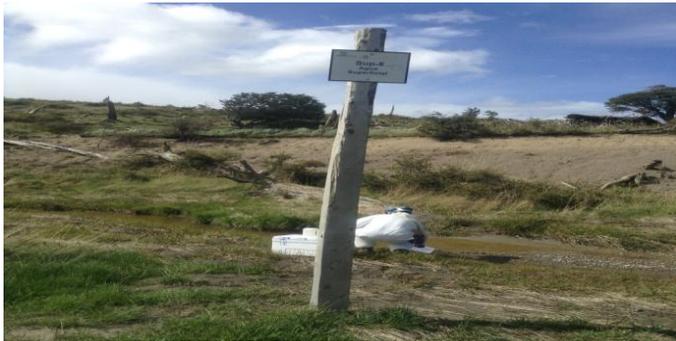
Fotografía 51.

Descripción Medio de Prueba: Punto de muestreo de aguas superficiales SUP-8 en Chorrillo Invierno 2.

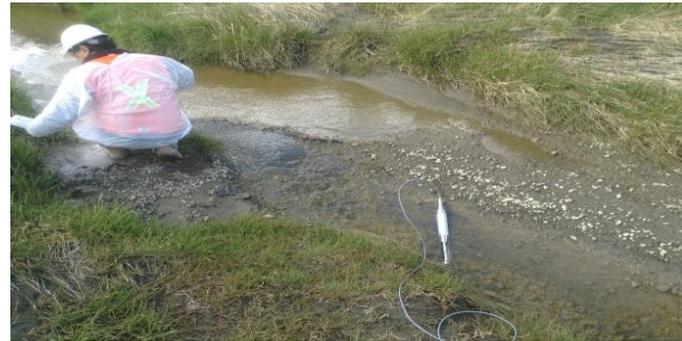
Fotografía 52.

Descripción Medio de Prueba: Punto de muestreo de aguas superficiales SUP-8 en Chorrillo Invierno 2.

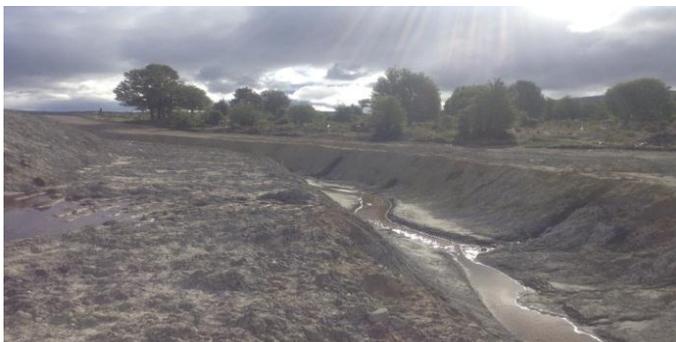
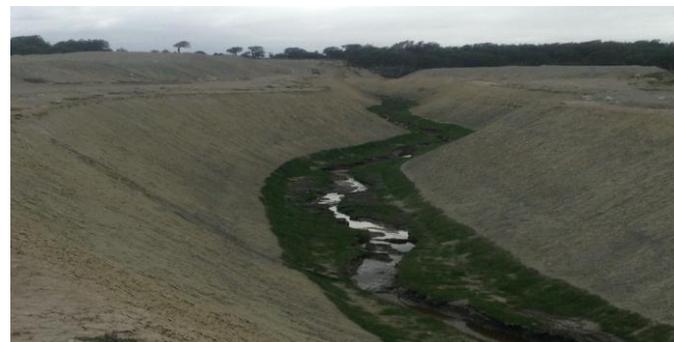
- a. Durante la inspección ambiental realizada por la SMA el día 6 de noviembre de 2013, se observó que:
- Se ha efectuado la construcción del Canal de Desvío 1, que desvía las aguas del Chorrillo Coipos para evitar su ingreso al área proyectada del Botadero Sur y que recibe además aguas provenientes de Canales Operacionales. Este desvío finalmente reincorpora las aguas al cauce original del chorrillo Coipos en el sector denominado "Mirador Nido de Águila".

Fotografía 54.	Fecha : 06/11/2013		Fotografía 55	Fecha : 06/11/2013	
Coordenadas WGS84	Norte: 4.138.307 m	Este: 321.251 m	Coordenadas WGS84	Norte: 4.138.995 m	Este: 323.928 m
Descripción Medio de Prueba: Vista general de Canal de Desvío 1.			Descripción Medio de Prueba: Vista general de Canal de Desvío 2.

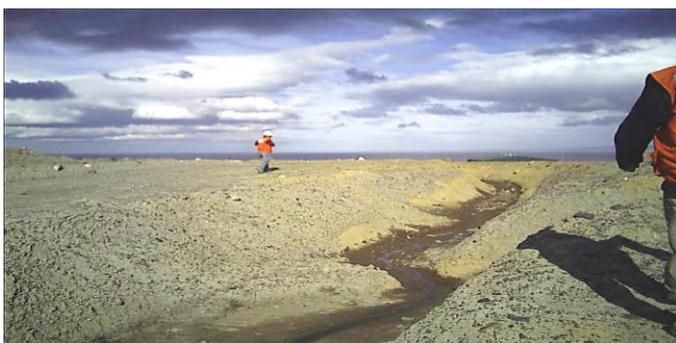
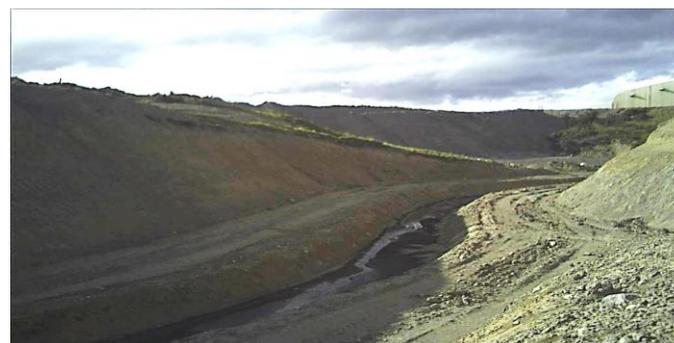
Fotografía 56.	Fecha : 06/11/2013		Fotografía 57	Fecha : 06/11/2013	
Coordenadas WGS84	Norte: 4.138.117 m	Este: 323.167 m	Coordenadas WGS84	Norte: 4.138.314 m	Este: 323.560 m
Descripción Medio de Prueba: Vista general de Canal Interceptor 1.			Descripción Medio de Prueba: Vista general de Canal Interceptor 2.

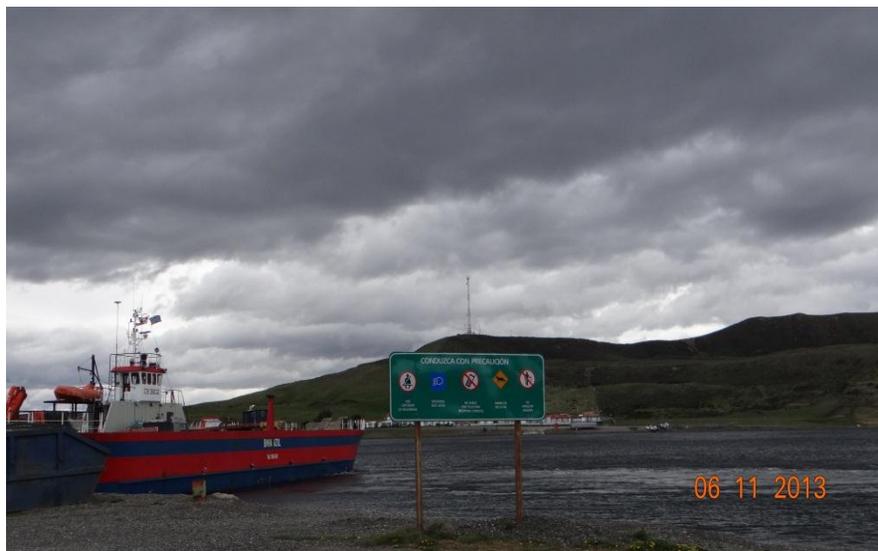
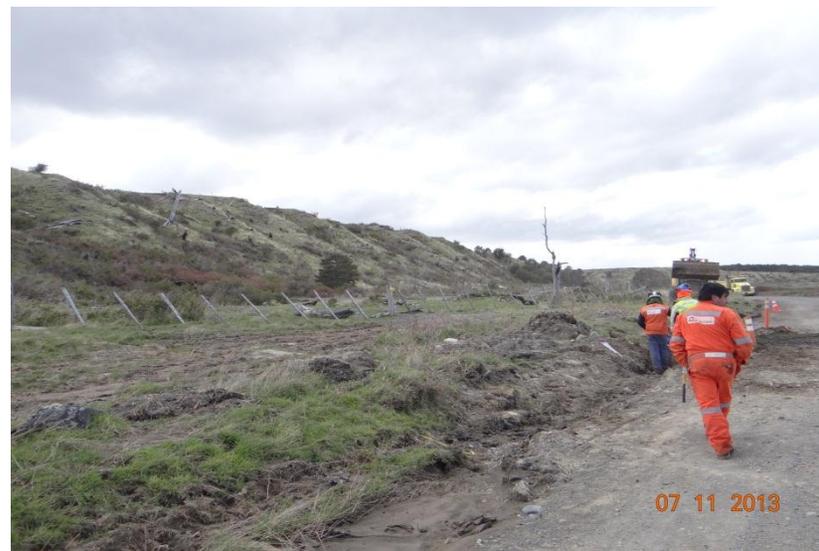
Fotografía 62.

Durante el segundo día de la actividad de inspección ambiental y con la participación de funcionarios de la Dirección Regional de Vialidad de Magallanes y de la SEREMI de Transportes de la Región de Magallanes, se realizó recorrido de las rutas asociadas al proyecto Mina Invierno: Ruta Y-50 y Ruta Y-560, con la finalidad de verificar implementación de actividades de Conservación de la Ruta, específicamente para la Ruta Y-560, se constató lo siguiente: (Fotografías 62 y 63)

- Respecto de las actividades de conservación, se constató que la medida de mantenimiento rutinario de esta ruta se encontraba implementada, por cuanto no se observó la existencia de sectores con presencia de basura o derrumbes. Se constata además que los sistemas de drenaje estaban funcionando; y las barreras y señales no presentaban deterioro. Durante el recorrido de este trayecto fue posible constatar la humectación de la ruta en 2 sectores que correspondían a la Estancia Caledonia y a la Estancia Anita Beatriz.

Descripción Medio de Prueba: Realización de obras de mantención entre kilómetros 47 y 50 de Ruta Y-560.

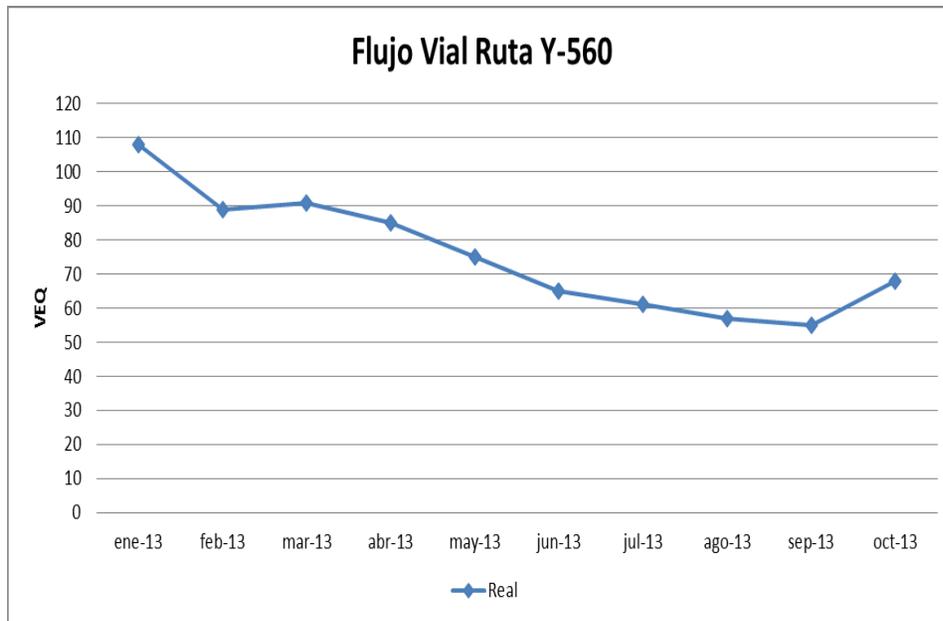
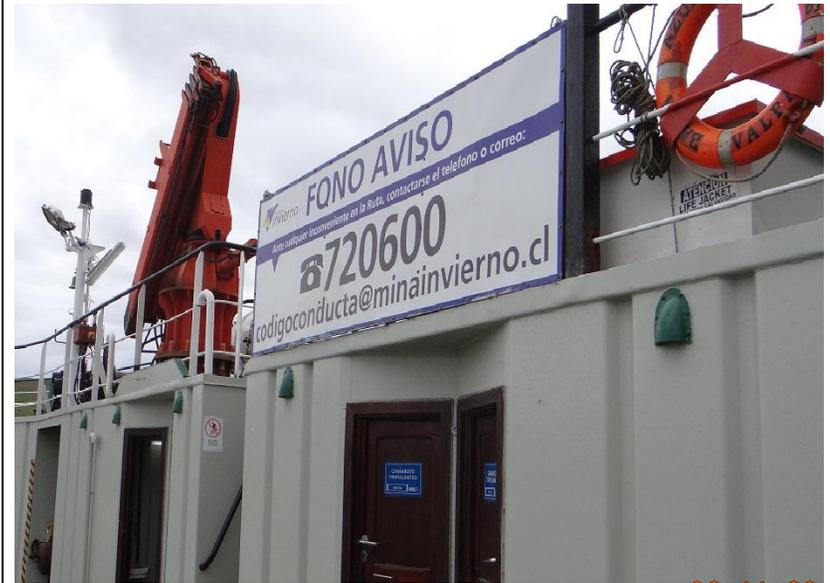
- Respecto del Registro del flujo de vehículos en caminos de uso público, el titular entrega gráfica de evolución del flujo vial asociado a la Ruta Y-560, desde enero 2013 a octubre de 2013. El flujo está expresado en vehículos equivalentes para la hora de mayor demanda (VEQ). El cálculo de los VEQ se realiza teniendo en consideración los siguientes factores de conversión para expresar el flujo asociado a cada tipo de vehículo (livianos y pesados) en unidades VEQ: 1 Vehículo liviano (camioneta, auto) = 1 VEQ, 1 Camión = 2,5 VEQ, 1 Bus = 2,5 VEQ (Figura 16)

Durante la actividad de Inspección Ambiental se realizó traslado en barcaza desde Isla Riesco a Río Verde donde fue posible constatar la presencia de afiche informativo alusivo a "Fono Aviso Mina Invierno" (ver fotografía 64) que indicaba número telefónico de contacto y correo electrónico para dar aviso ante eventuales inconvenientes en la ruta.

Figura 16.	Fecha: ---		Fotografía 64.	Fecha : 06/11/2013	
Coordenadas WGS84	Norte: ---	Este: ---	Coordenadas WGS84	Norte: 4.163.635	Este: 333.275
Descripción Medio de Prueba: Titular adjunta gráfica que permite estimar el flujo vial medido en unidades vehiculares (VEQ) para la Ruta Y-560. Cabe destacar que no se adjuntan los datos en base a los cuales fue posible construir la gráfica.			Descripción Medio de Prueba: En barcaza que realiza traslados desde Río Verde a Isla Riesco, se observó existencia de afiche informativo del teléfono y correo electrónico para realización de reclamos.

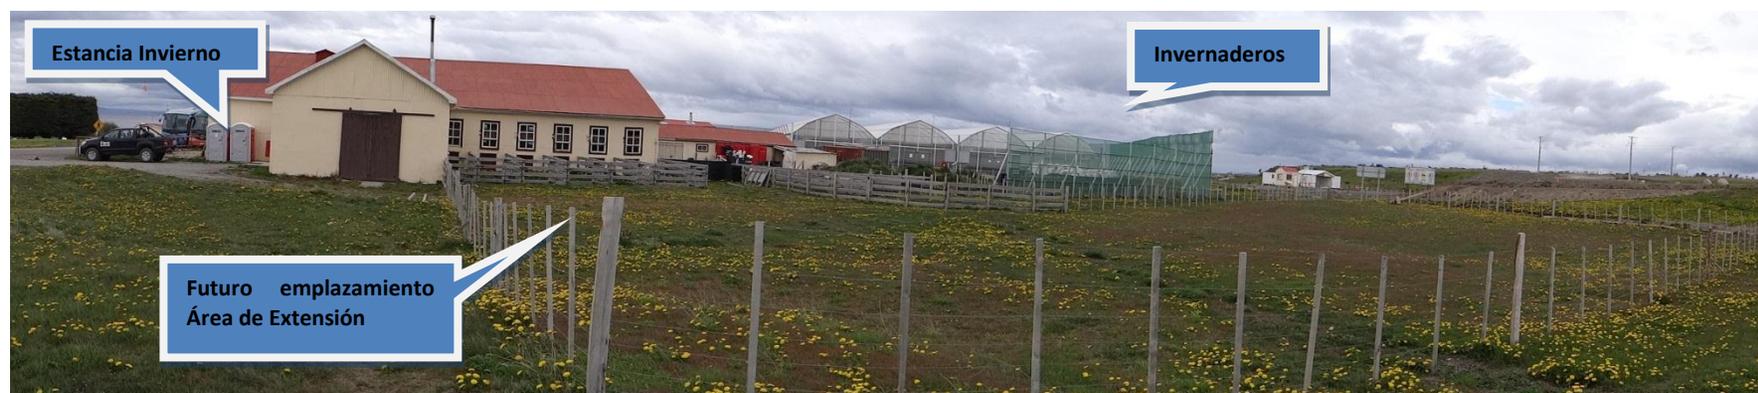
Fotografía 65.

<p>Hecho(s) constatado(s) durante la fiscalización:</p> <p>a. Respecto de la habilitación del "Área de Extensión" en la Estancia Invierno, durante la actividad de inspección ambiental, fue posible constatar que ésta no se encontraba construida, al respecto, el Jefe de Control y Gestión Ambiental, indicó que esta área de extensión se encuentra actualmente en fase de proyecto. Amada Catrilef, Jefa de Relaciones Comunitarias, indicó además que el Área de Extensión se ubicará a un costado del Galpón de Esquila y del Invernadero, agregando que se espera su construcción para el año 2014. (Ver Fotografía 65).</p> <p>b. Durante la actividad de inspección Ambiental, se le solicita al titular que presente medios de verificación del Estado de Avance del Programa de Integración Turística. En respuesta al requerimiento de esta Superintendencia el titular hace entrega del Proyecto Área de Integración Mina Invierno y comprobante de carga de este informe al Sistema de Seguimiento Ambiental de la SMA (Resolución Exenta N°844/2012) (Ver Anexo 21). De examen de la información de estos antecedentes ha sido posible verificar lo siguiente:</p> <ul style="list-style-type: none"> - El 29 de octubre de 2013, es cargado al SSA el documento "Informe de Avances Proyecto Área de extensión Minera Invierno S.A, Agosto de 2013" - La información aportada por el titular del Proyecto, no adjunta documentación que permita verificar que el Programa de Integración Turística haya sido presentado a la autoridad ambiental 6 meses después de iniciada la fase de construcción del Proyecto, a través de carta al SEA o a la SMA que adjunte la versión final de dicho Programa. - El informe presentado contiene 18 páginas, sin embargo el índice indica que debiese haber al menos 41, las que no se adjuntan al documento presentado, no pudiendo constatar la existencia de contenidos asociados a público objetivo e indicadores de éxito para la evaluación de resultados. - El informe presentado corresponde a un anteproyecto para la implementación del Área de Extensión, en el cual se justifica la relevancia de la iniciativa, proponiéndose objetivos, relevancia de la implementación del área. Se presentan planos de planta, se proponen ideas para la construcción de infraestructura de apoyo y servicios del área y se describen las características de la obra. - Dentro de los contenidos de la propuesta revisada, cabe destacar: <ul style="list-style-type: none"> o La orientación principal del Programa de Integración Turística, de acuerdo a los contenidos del informe de avance presentado por el titular, consiste en "difundir las buenas prácticas ambientales y sus resultados, así como la historia de la industria del carbón en la Isla Riesco y sus recursos naturales". o Se indica que para materializar el programa de Integración Turística, se propone la habilitación de un área de extensión dentro de la Estancia Invierno, colindante con la Ruta Y-560.

Descripción de Medio de Prueba: Fotografía panorámica del emplazamiento de la Estancia Invierno, es posible observar los invernaderos, aledaño a los cuales se localizarían instalaciones del Área de Extensión, comprometida como parte del Programa de Integración Turístico a implementar por Mina Invierno. Coordenadas desde el punto de captura de la fotografía.

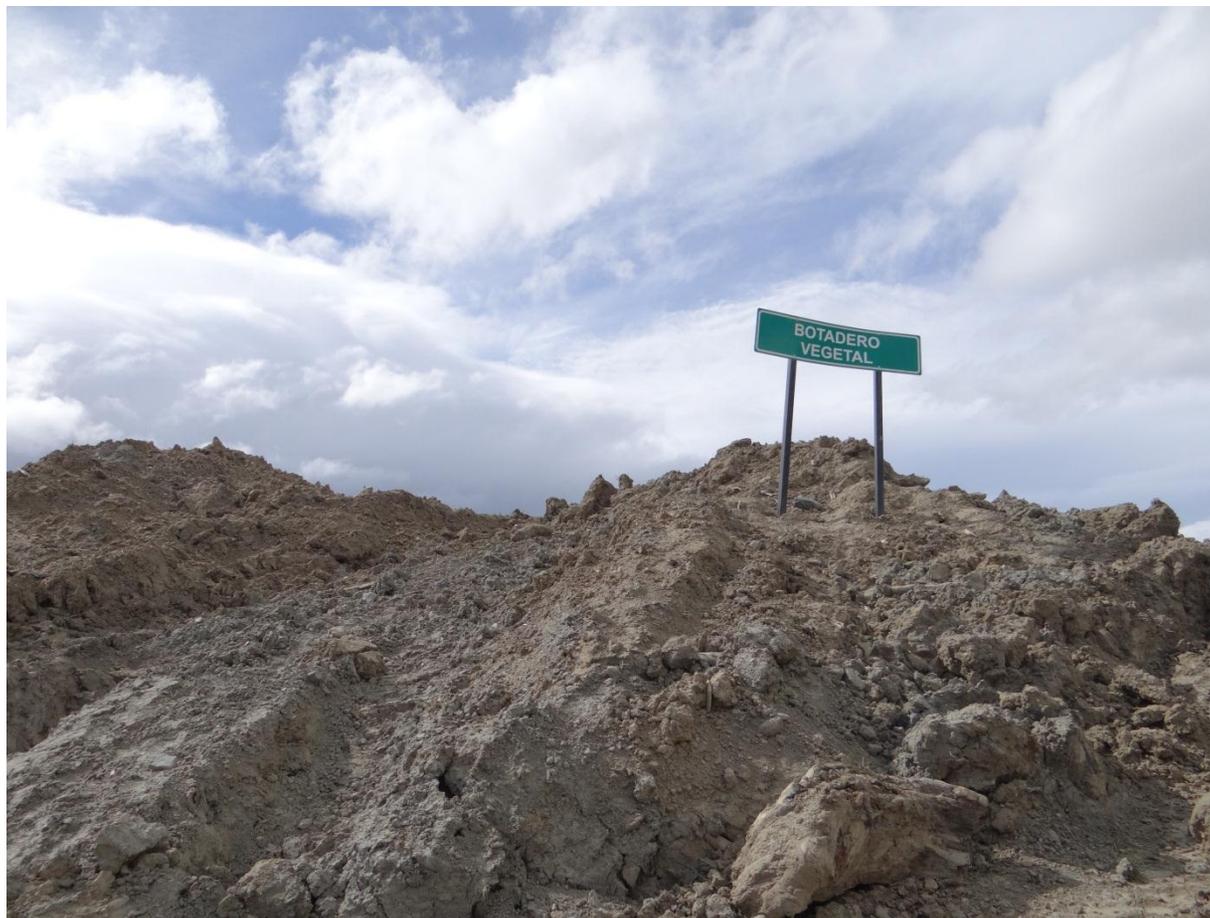
Fotografía 68.

- a. Durante la actividad de inspección ambiental, realizada el día 6 de Noviembre del año 2013, al Proyecto Mina Invierno, se visitó el "Sector de acopio temporal de suelo vegetal y biomasa forestal" (Fotografía 68), en el cual:

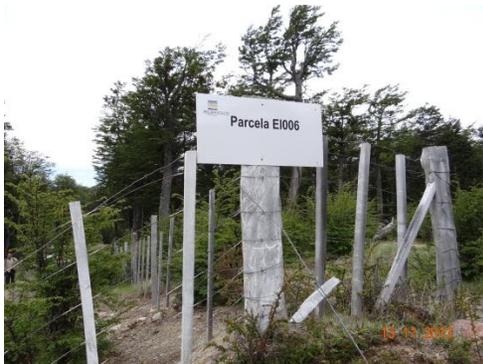
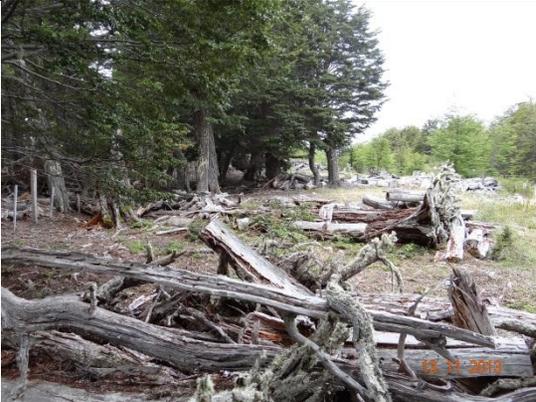
Fotografía 71.	Fecha : 13/11/2013	Fotografía 72	Fecha : 13/11/2013		
Coordenadas WGS84	Norte: 4.140.288 m	Este: 319.797 m	Coordenadas WGS84	Norte: 4.140.225 m	Este: 319.764 m
Descripción Medio de Prueba: Cartel que indica el sector correspondiente a la parcela EI006.		Descripción Medio de Prueba: En la fotografía se muestra los sitios donde han acopiado la materia vegetal, dejando lugares disponibles.

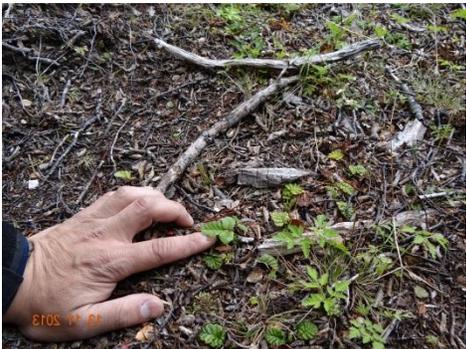
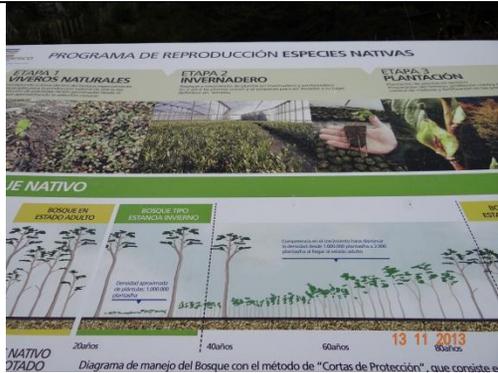
Fotografía 73.	Fecha : 13/11/2013	Fotografía 74.	Fecha : 13/11/2013		
Coordenadas WGS84	Norte: 4.140.209 m	Este: 319.747 m	Coordenadas WGS84	Norte: 4.140.202 m	Este: 319.713 m
Descripción Medio de Prueba: Plántula de <i>Nothofagus pumilio</i> (Lenga), con dos hojas fotosintéticas.		Descripción Medio de Prueba: Cartel informativo respecto del proceso que se lleva a cabo con las plantas extraídas desde los viveros.
