Superintendencia del Medio Ambiente
Gobierno de Chile

INFORME DE FISCALIZACIÓN AMBIENTAL

MINA INVIERNO

DFZ-2013-1357-XII-RCA-IA

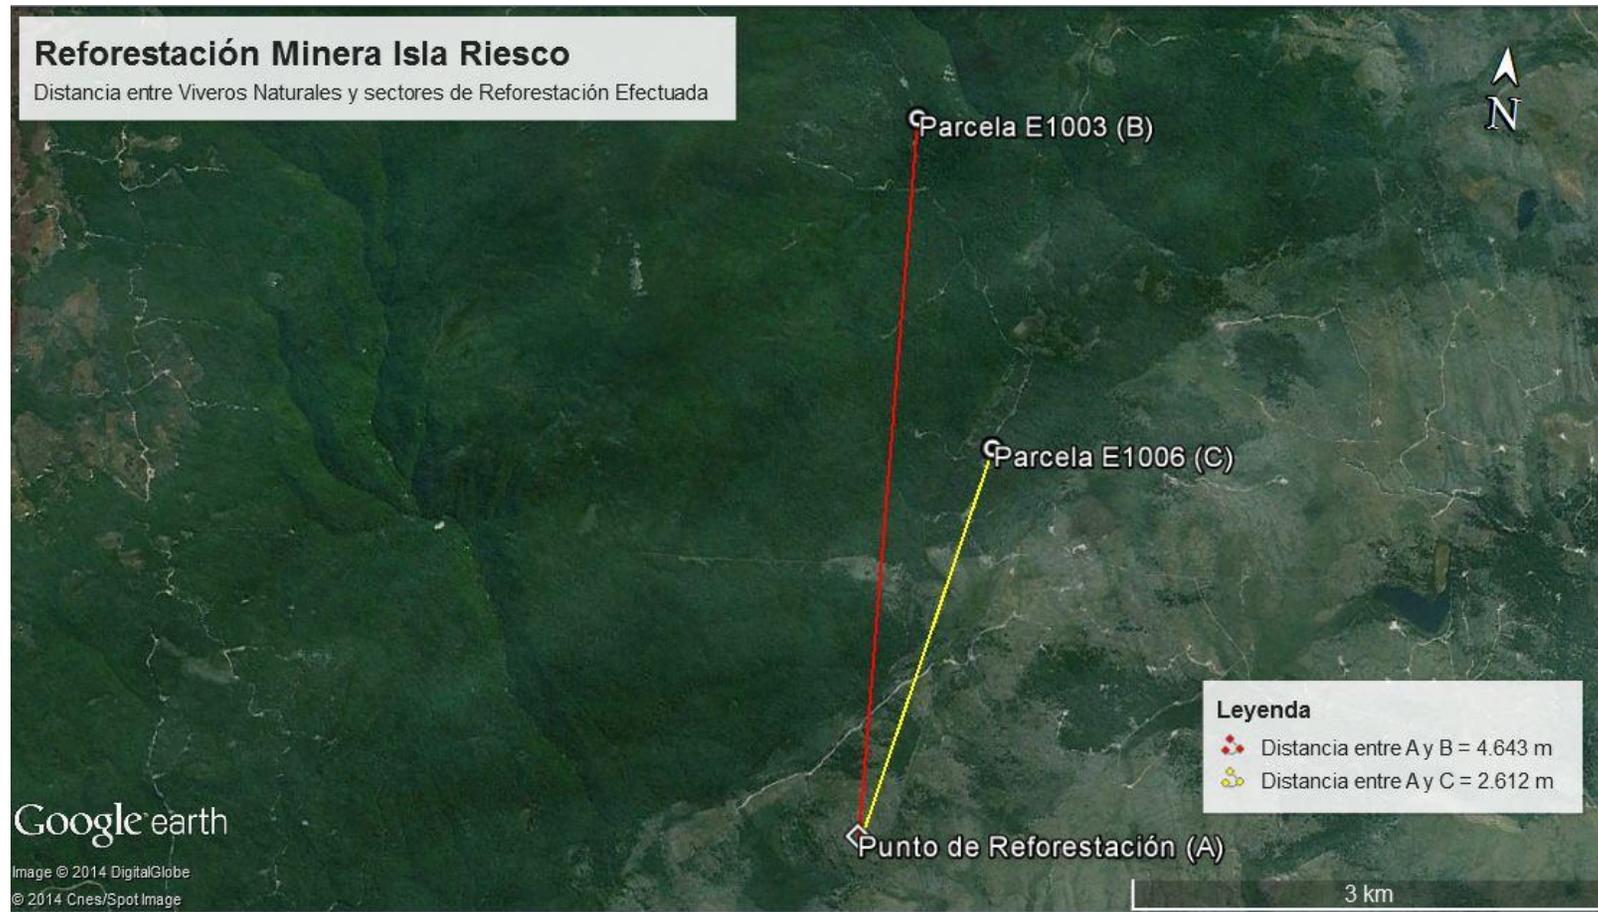
Figura 18

<p>Hecho(s) constatado(s) durante la fiscalización:</p> <p>Durante la actividad de inspección ambiental, realizada al Proyecto Mina Invierno, se inspeccionó las áreas correspondientes a la obtención, mantención y cuidado de las plantas de las especies <i>Nothofagus pumilio</i> (Lenga), y <i>Nothofagus antarctica</i> (Ñirre), sitios en los cuales se constató lo siguiente:</p> <p>1. Sector Viveros Naturales:</p> <ul style="list-style-type: none"> - Gabriel Rodríguez Salgado, Jefe de Rehabilitación Ambiental, señaló que existe un total de 11 sectores correspondientes a viveros naturales, utilizando 6 o 7 de ellos. - Se visitó dos sitios correspondientes a los viveros naturales. El primero de ellos denominado Parcela EI003, se ubica en las coordenadas UTM, referidas al Datum WGS84, 4.142.318 N -- 318.981 E; y la segunda denominada Parcela EI006 (Fotografía 71) ubicada en las coordenadas UTM, referidas al Datum WGS84, 4.140.227 N -- 319.719 E. - Por otra parte, se observó que ambos sitios (parcelas) se encuentran claramente señalados y cercados. - Además, dentro de estos sitios se observa el acúmulo de material vegetal (ramas y otros), dejando grandes espacios libres (disponibles), esto se muestra en la Fotografía 72. - Respecto a la obtención de plántulas, Gabriel Rodríguez Salgado, señaló que las únicas plantas que se sacan (con el fin de llevar a los invernaderos) son aquellas que cuentan con al menos dos hojas fotosintéticas (Fotografía 73), y no más de cuatro, y que las plantas poseen solamente cotiledones no son extraídas. - Por otra parte, Gabriel Rodríguez, señaló que la cosecha se realiza dos veces al año. Una en otoño y otra en primavera. - Finalmente, fuera de cada sector correspondiente a los Viveros Naturales, se observan carteles que señalan los procedimientos que se están llevando a cabo (Fotografía 74). <p>2.- Respecto a la ubicación de los viveros naturales, estos se encuentran aledaños al área donde se han realizado las reforestaciones, tal como se muestra en la Figura 18.</p>

Descripción de Medio de Prueba: En la figura se muestra la distancia, en metros, que existen entre las parcelas visitadas (Viveros Naturales), y el sitio en el cual se está llevando a cabo la reforestación.

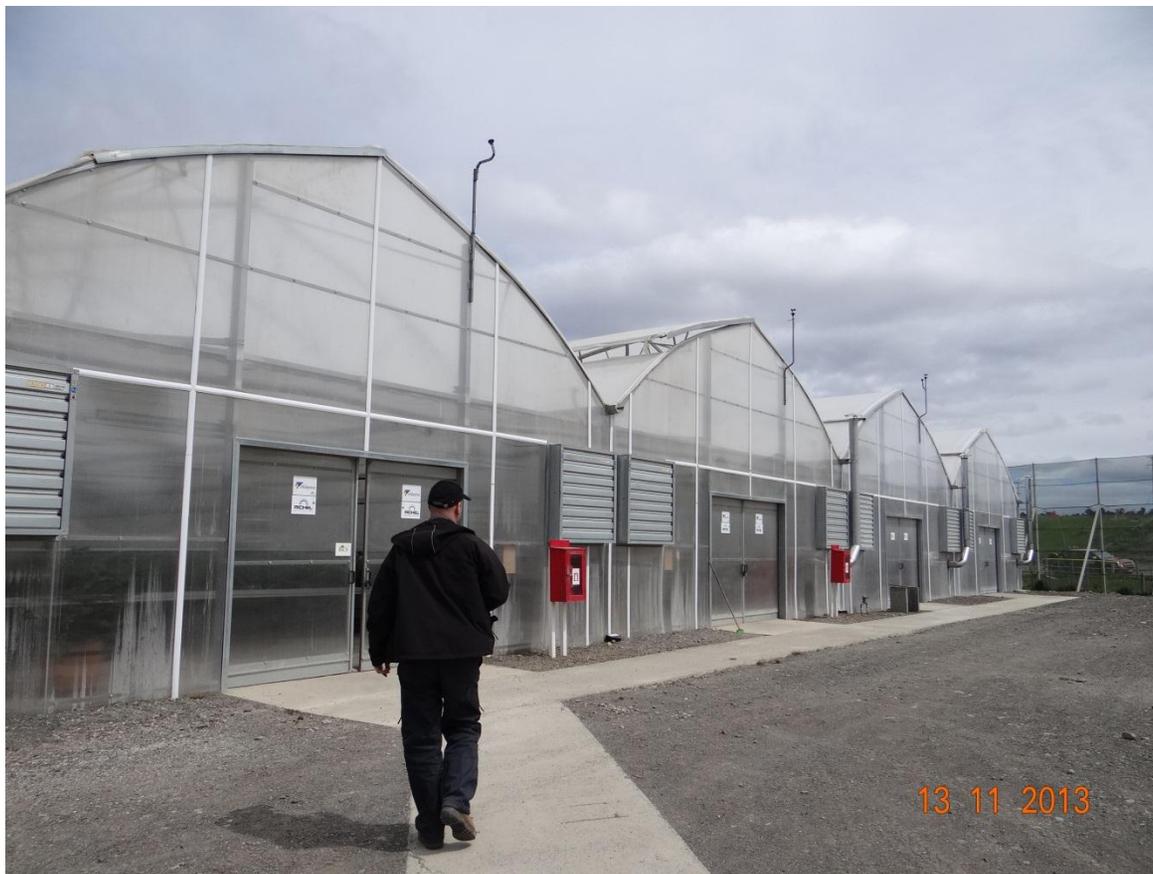
Fotografía 77.

Descripción de Medio de Prueba: Naves correspondientes a los invernaderos. En la fotografía se observan las 4 naves implementadas a la fecha.

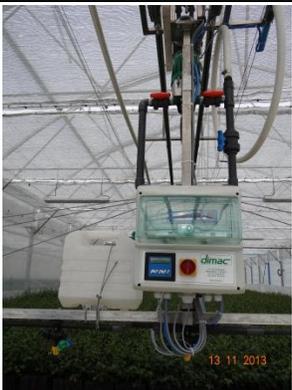
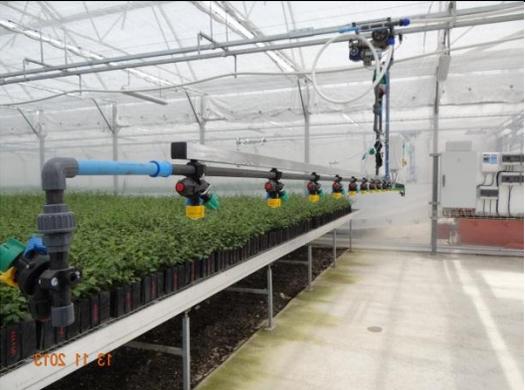
- Por otra parte, Gabriel Rodríguez, señaló que cada una de las naves tiene capacidad para contener entre 60.000 y 63.000 plantas, que el riego se realiza de forma diaria (Fotografía 79), y que las plantas son fertilizadas una vez a la semana.

Fotografía 78.		Fotografía 79	
Fecha : 13/11/2013		Fecha : 13/11/2013	
Coordenadas WGS84	Norte: 4.136.922 m	Este: 324.484 m	Este: 324.484 m
Descripción Medio de Prueba: Control automático de humedad y temperatura.		Descripción Medio de Prueba: Sistema de riego tecnificado.

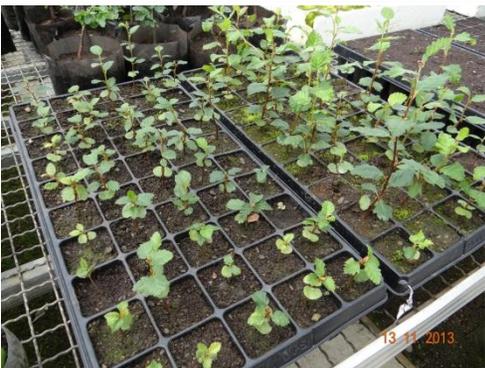
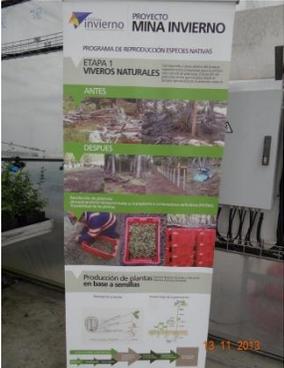
- Respecto a las plantas que se observaron en las naves, se determinó que la especie predominante corresponde a *Nothofagus pumilio* (Lenga). Dichas plantas fueron obtenidas a partir de plántulas provenientes de viveros naturales, y también a través de semillas (Fotografía 80). Adicionalmente, dentro de las naves, están siendo cultivados ejemplares de *Pinus contorta* (Pino), y *Nothofagus antarctica* (Ñirre), los cuales son obtenidos a partir de semillas.

- Finalmente, dentro de los invernaderos se observaron carteles informativos en los cuales se detalla el procedimiento que se está llevando a cabo en los invernaderos (Fotografía 81).

Fotografía 80.		Fotografía 81.	
Fecha : 13/11/2013		Fecha : 13/11/2013	
Coordenadas WGS84	Norte: 4.136.922 m	Este: 324.484 m	Este: 324.484 m
Descripción Medio de Prueba: Cámaras individuales para la disposición de plántulas de <i>Nothofagus pumilio</i> .		Descripción Medio de Prueba: Cartel informativo respecto a las actividades desarrolladas en el sector de los invernaderos.

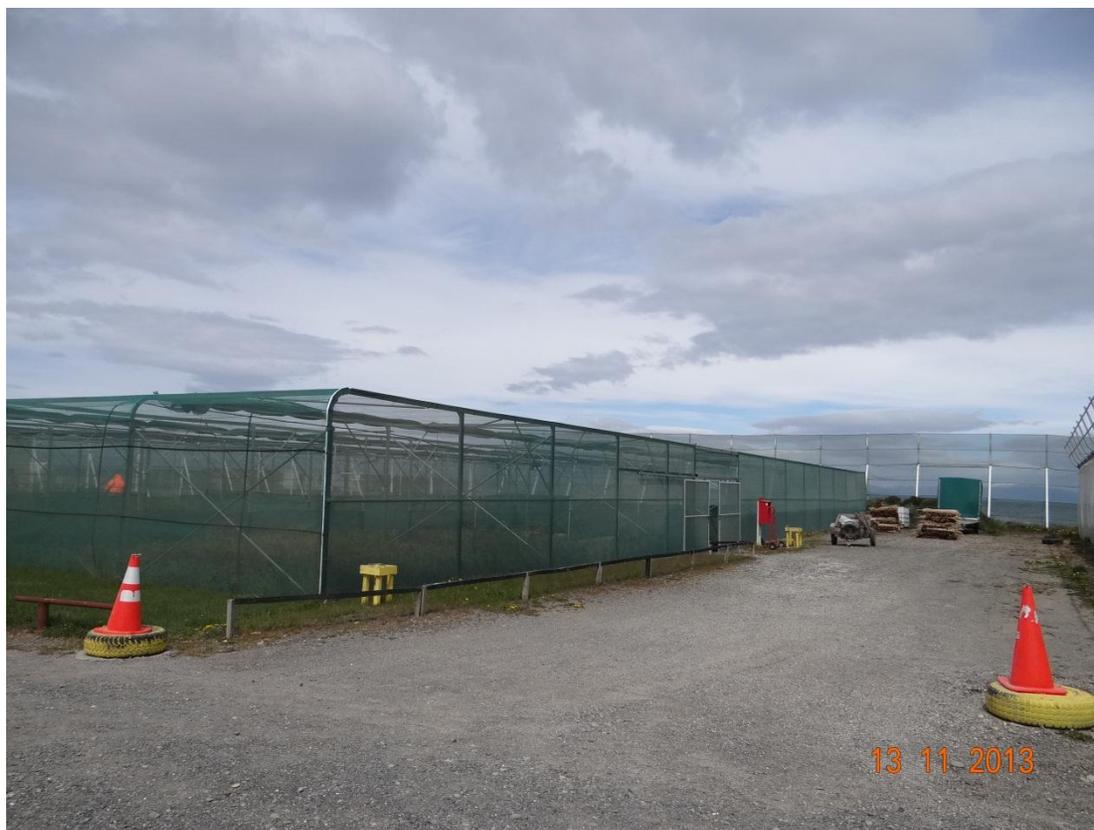
Fotografía 82.

3.- Sector de Sombreadero (Fotografía 82):

- Este sitio corresponde a la última etapa en el proceso de viverización de las plantas, previamente mantenidas en los invernaderos, antes de ser utilizadas en la reforestación comprometida en el Plan de Manejo Forestal.
- Respecto a este sitio Gabriel Rodríguez Salgado, señaló que las plantas que aquí se encuentran (las cuales provienen de los invernaderos), deben pasar al menos una temporada antes de ser utilizadas en el Plan de Manejo Forestal (Fotografía 83).
- En este sitio se observó un sector con bandejas llenas de agua; al respecto, Francisco Toledo Samur, señaló que éstas son utilizadas para humedecer las plantas previo a su traslado para ser utilizadas en el Plan de Manejo Forestal (Fotografía 84).

Descripción de Medio de Prueba: Sector correspondiente a los sombreaderos. Se observan el cierre con malla Raschel.

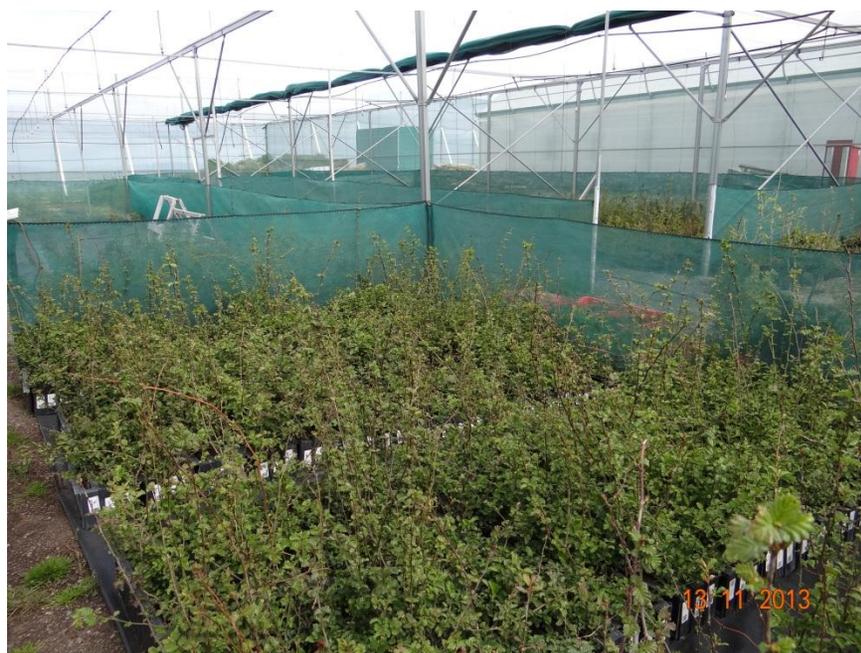
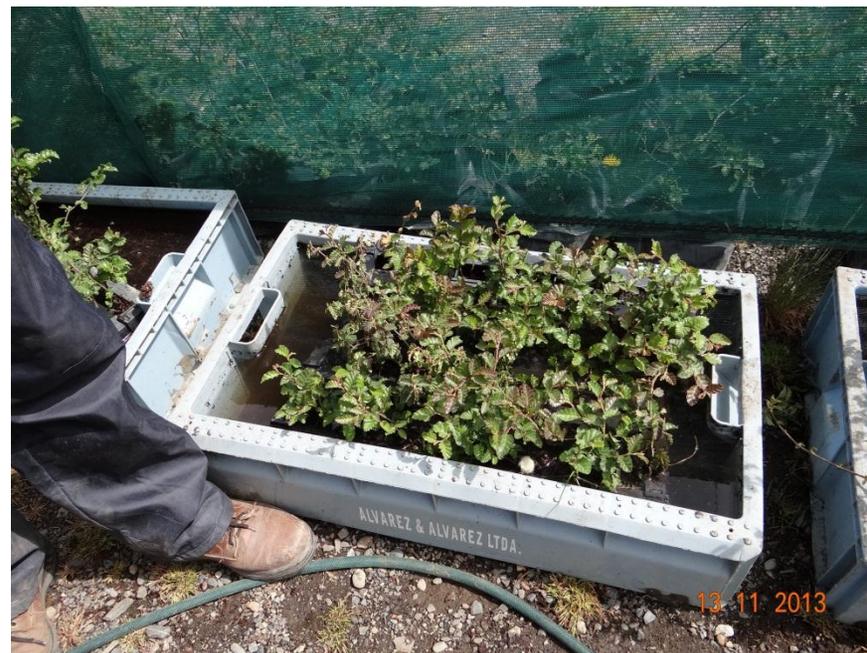
Fotografía 83.		Fecha: 13/11/2013		Fotografía 84.		Fecha : 13/11/2013	
Coordenadas WGS84		Norte: 4.136.918 m	Este: 324.533 m	Coordenadas WGS84		Norte: 4.136.918 m	Este: 324.533 m
Descripción Medio de Prueba: Plantas juveniles de <i>Nothofagus pumilio</i> .				Descripción Medio de Prueba: Plantas de <i>Nothofagus pumilio</i> , pasando por el proceso de hidratación, para su posterior utilización en la reforestación.

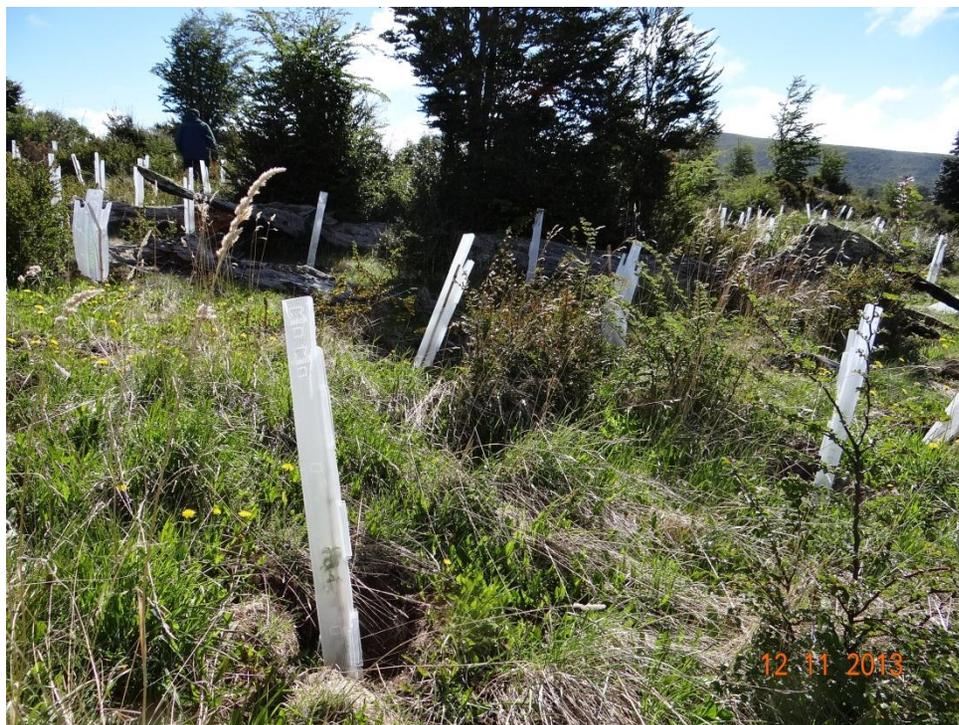
Fotografía 85.

Hecho(s) constatado(s) durante la fiscalización: Durante la actividad de inspección ambiental, se visitó el sector en el cual se han realizado las reforestaciones comprometidas según Plan de Manejo Forestal, aprobado a través de la Resolución XII-01-181 de CONAF (Anexo N°15), las cuales corresponden a 65,36 ha a reforestar hasta fines de 2013. En dicho sitio se constató lo siguiente: <ul style="list-style-type: none">- El área en el cual se está llevando a cabo la reforestación se encuentra inserta en el ACI (Área de Compensación Integrada).- El área en la cual se ha realizado la reforestación, coincide en espacio y tamaño a la indicada en el Plan de Manejo Forestal. Esto se constató al realizar un recorrido por el perímetro del área que ha sido reforestada a la fecha (Anexo N°25).- La especie utilizada para la reforestación es <i>Nothofagus pumilio</i> (Lenga) (Fotografía 85).- Se realizó un total de 18 parcelas forestales, de 3 metros de diámetro cada una de ellas. A través de ello, se observó que los individuos utilizados en la reforestación contaban con un tutor y protectores plásticos individuales (Anexo N°25).- Además, se constató la sobrevivencia de aproximadamente un 94% de los ejemplares reforestados (datos obtenidos de la realización de las parcelas forestales), tal como se indica en la Tabla 19.- Del examen de la información realizado tanto a los documentos entregados por el titular, como por personal de la Corporación Nacional Forestal, los cuales se singularizan en la Tabla 20, se obtiene que: <ul style="list-style-type: none">- A través del documento denominado "Aviso de postergación Plan de Manejo o Plan de Trabajo, con fecha 31 de Diciembre de 2011", se da aviso a la Corporación Nacional Forestal, que la corta a realizar durante el año 2011, sería de 65,36 ha y no de 95 como se había propuesto en un comienzo, por lo cual, el compromiso a reforestar hasta el año 2013 varió de 95 a 65,36 ha.- En el "Informe Técnico Control de Cumplimiento de Plan de Manejo", realizado por personal de la Corporación Nacional Forestal (CONAF), se señala que a la fecha de la inspección ambiental, se llevaba un 72% de avance respecto del compromiso de reforestación de las 65,36 ha comprometidas.

Descripción Medio de Prueba: Sector donde se observa la reforestación efectuada.

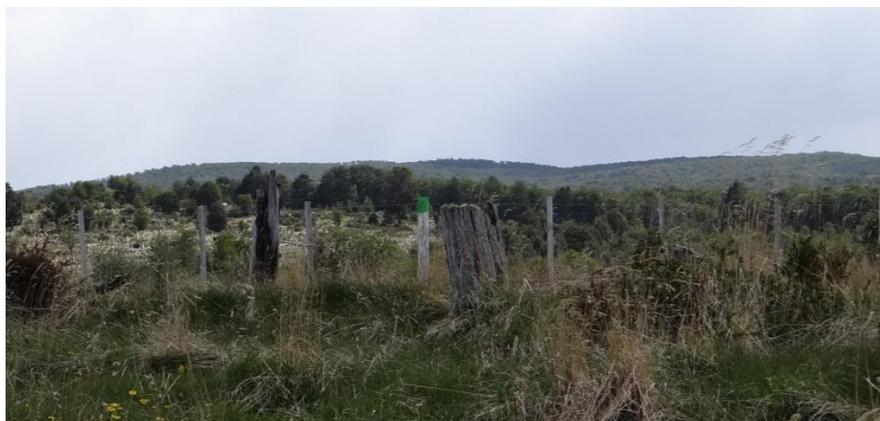
Fotografía 86.	Fecha: 07/11/2013	
Coordenadas WGS84	Norte: 4.138.133 m	Este: 320.728 m
Descripción: En la fotografía se observa uno de los postes con la punta de color verde, que indica el inicio del Área de Compensación Integrada.

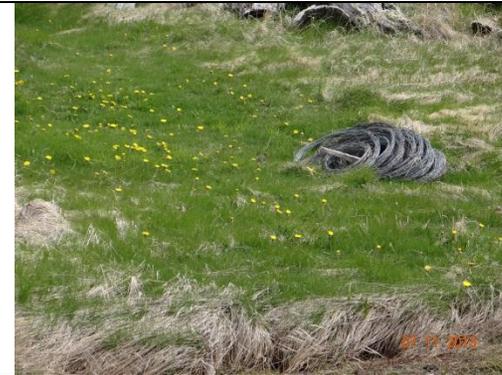
- Se constató la eliminación de cercos de alambre en el interior del Área de Compensación Integrada (Fotografía 88). Esto fue constatado a través de la observación acopios de rollos de alambre, los cuales formaban parte de dichos cercos.

Fotografía 88	Fecha : 07/11/2013	
Coordenadas WGS84	Norte: 4.137.668 m	Este: 320.424 m
Descripción Medio de Prueba: Acopio de alambres que constituían cercos.

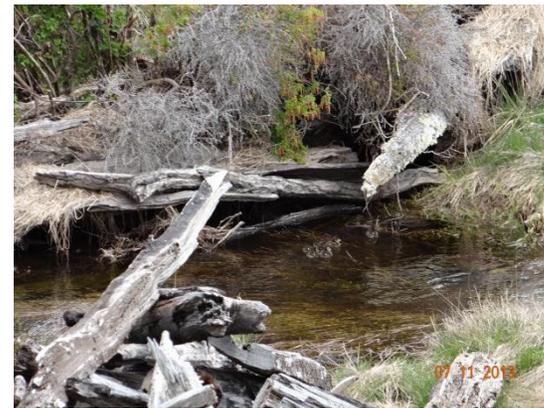
- Se observó la existencia de puentes de madera quebrados y caídos, que obstruyen el normal flujo de las aguas de los chorrillos del sector (Fotografía 90), no obstante lo anterior, algunos de ellos formaban parte de los refugios para *Myocastor coypus*, o bien estaban siendo desarmados para su posterior reordenamiento.

Fotografía 90.	Fecha : 07/11/2013	
Coordenadas WGS84	Norte: 4.137.668 m	Este: 320.420 m
Descripción Medio de Prueba: Puente quebrado, interrumpiendo el flujo normal del Chorrillo Invierno 3.

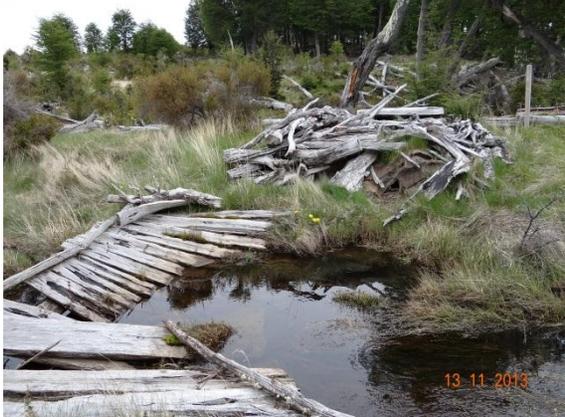
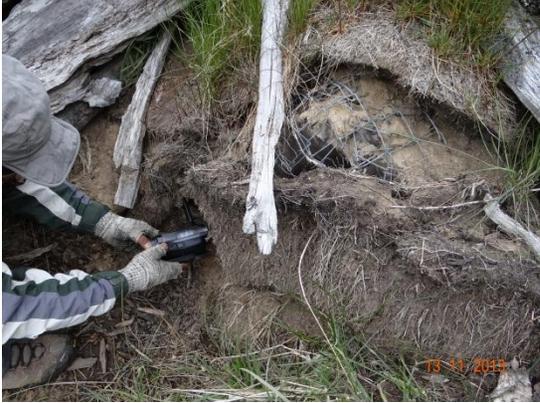
- Se visitó el sector correspondiente al Refugio N° 3, de coordenadas UTM referidas al Datum WGS84, 4.138.715N - 319.822E (Fotografía 91). En el cual se constató:

- i. El refugio estaba construido utilizando una malla metálica, cubierta con materia vegetal muerta (troncos y ramas) (Fotografía 92).
 - ii. Dicho refugio, contaba además, con un respiradero, el cual correspondía a una estructura plástica que asomaba en la parte superior del refugio (Fotografía 93).

Fotografía 91.	Fecha : 13/11/2013	Fotografía 92	Fecha : 13/11/2013		
Coordenadas WGS84	Norte: 4.138.697 m	Este: 319.807 m	Coordenadas WGS84	Norte: 4.138.697 m	Este: 319.807 m
Descripción Medio de Prueba: Vista general del refugio visitado.			Descripción Medio de Prueba: Estructura del refugio, se observa la malla metálica.

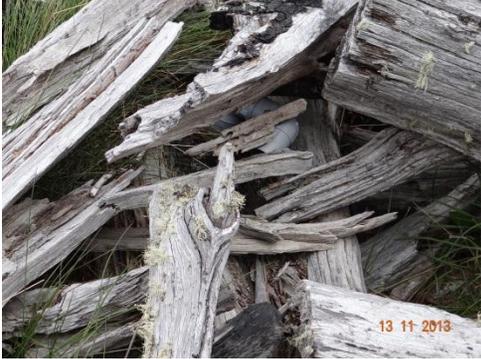
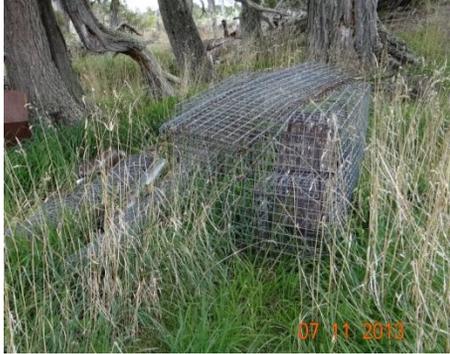
- Durante la actividad de inspección ambiental y en el sitio de coordenadas UTM 4.136.952 m N; 320.871 m E, referidas al Datum WGS84, fue posible observar una trampa del tipo Tomahawk (Fotografía 94), la cual según lo señalado por personal de BioRnat, y por Francisco Aguirre González, Jefe de Control y Gestión Ambiental, fue utilizada para la captura de los ejemplares de *Myocastor coypus*.

Fotografía 93.	Fecha : 13/11/2013	Fotografía 94.	Fecha : 07/11/2013		
Coordenadas WGS84	Norte: 4.138.697 m	Este: 319.807 m	Coordenadas WGS84	Norte: 4.136.952 m	Este: 320.871 m
Descripción Medio de Prueba: Respiradero del refugio observado.			Descripción Medio de Prueba: Trampa Tomahawk observada en el sector ACI.

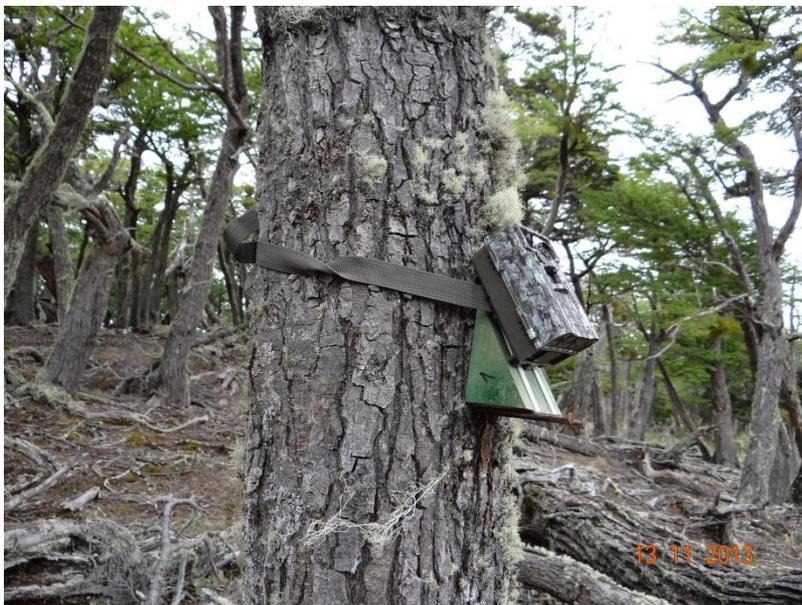
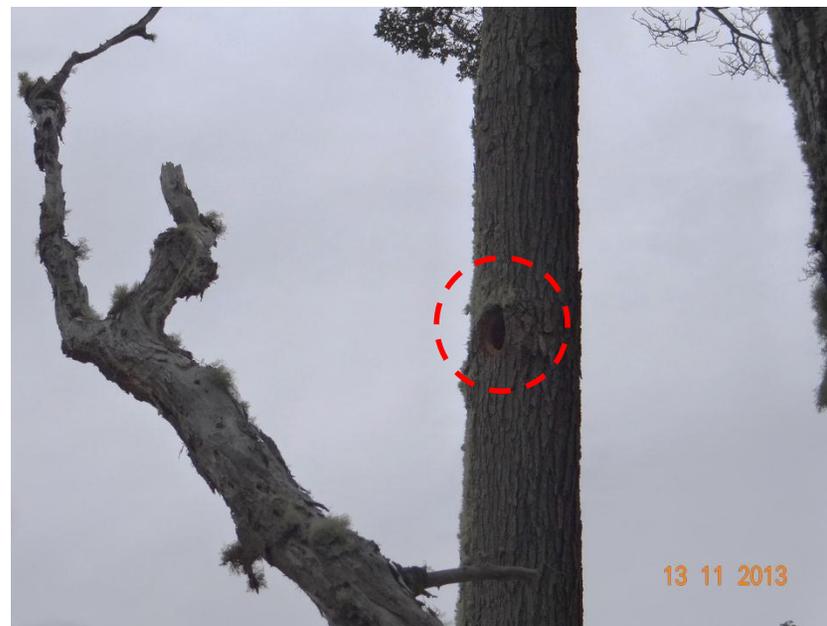
Fotografía 95.	Fecha: 13/11/2013		Fotografía 96.	Fecha : 13/11/2013	
Coordenadas WGS84	Norte: 4.138.365 m	Este: 319.351 m	Coordenadas WGS84	Norte: 4.138.376 m	Este: 319.341 m
Descripción Medio de Prueba: Trampa cámara observada en el sitio del Nido 1.			Descripción Medio de Prueba: Área de estudio de carpintero negro - Nido 1.

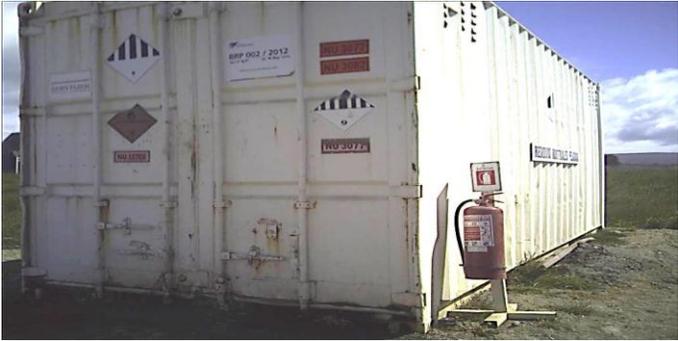
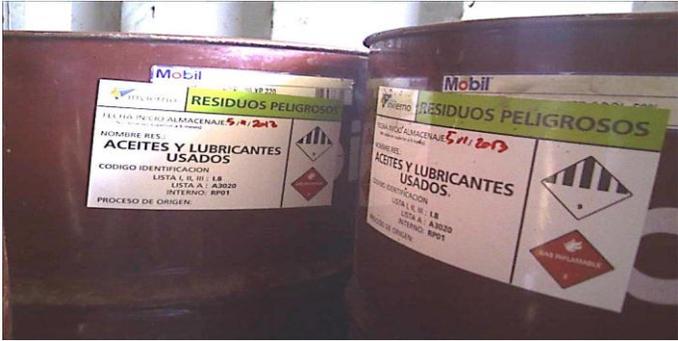
Fotografía 97.	Fecha : 08/11/2013	Fotografía 98.	Fecha : 08/11/2013
Coordenadas WGS84	Norte: 4.137.808 m Este: 323.862 m	Coordenadas WGS84	Norte: 4.137.815 m Este: 323.869 m
Descripción Medio de Prueba: Vista exterior de sitio de almacenamiento temporal de residuos peligrosos ubicado en el sector de ex-surtidor COPEC, el cual cuenta con señalética de seguridad según NCh2190.Of93 y extintor.		Descripción Medio de Prueba: Tambores ubicados al interior de sitio de almacenamiento temporal de residuos peligrosos ubicado en el sector de ex-surtidor COPEC, cuya etiqueta especifica que contienen aceites lubricantes usados, pero no contiene información respecto del proceso de origen de los residuos.

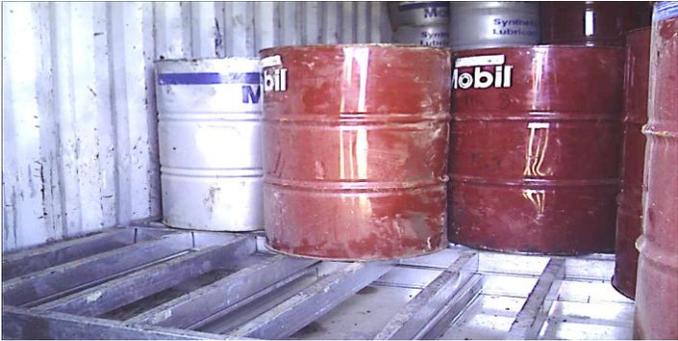
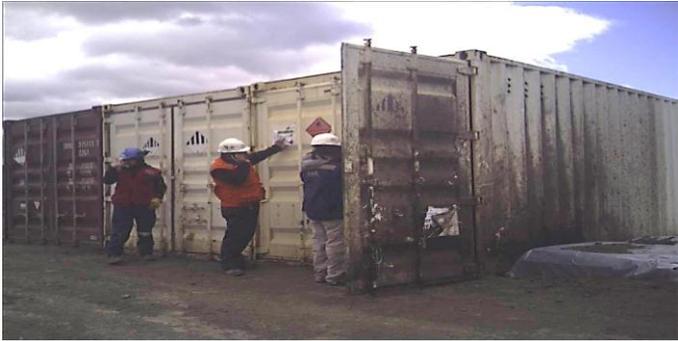
Fotografía 99.	Fecha : 08/11/2013	Fotografía 100	Fecha : 08/11/2013
Coordenadas WGS84	Norte: 4.137.792 m Este: 323.865 m	Coordenadas WGS84	Norte: 4.138.582 m Este: 323.593 m
Descripción Medio de Prueba: Bandeja para contención de posibles derrames ubicada al interior del sitio de almacenamiento temporal de residuos peligrosos del sector de ex-surtidor COPEC.		Descripción Medio de Prueba: Vista exterior de los 3 contenedores que integran el sitio de almacenamiento temporal de residuos peligrosos ubicado en el sector de ex-patio de mantenimiento, los cuales cuentan con señalética de seguridad según NCh2190.Of93.
