INFORME DE FISCALIZACIÓN AMBIENTAL

INSPECCIÓN AMBIENTAL

CENTRO DE ENGORDA DE SALMONES BAHIA ANITA

DFZ-2013-1361-XI-RCA-IA

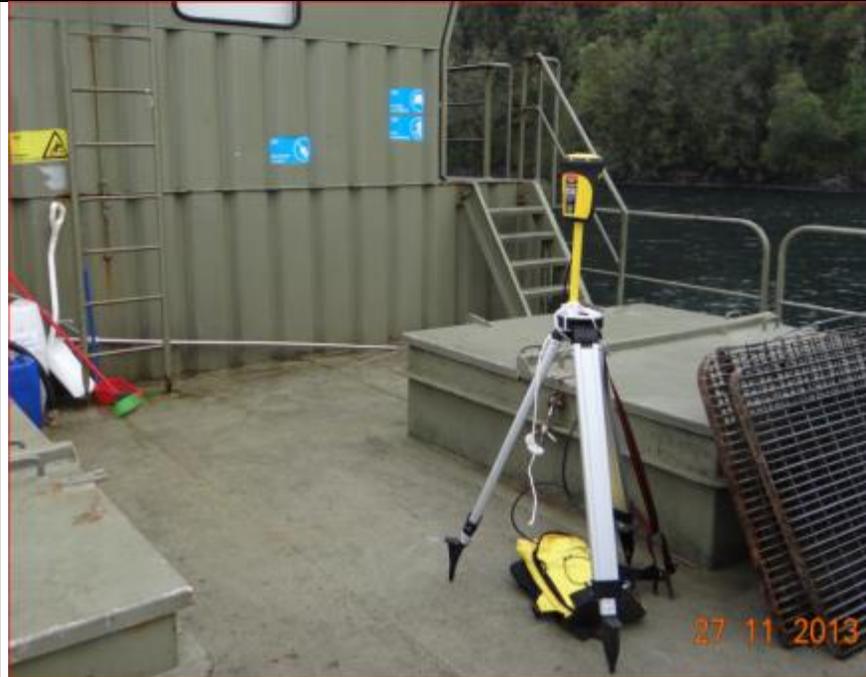
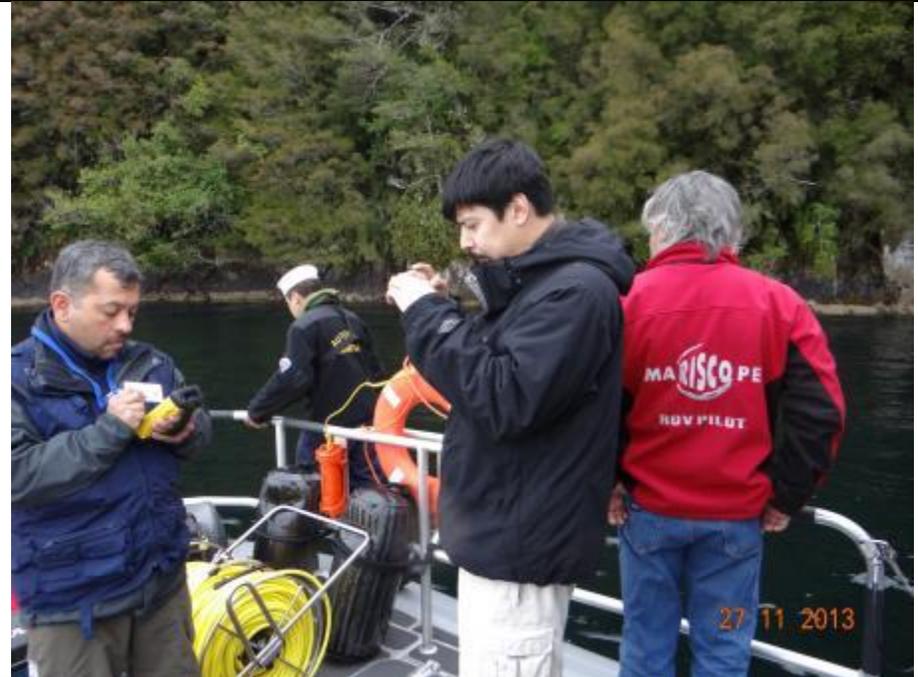
Durante las actividades de inspección se circunnavegaron las estructuras flotantes georeferenciando el track de navegación mediante equipo GPS PDA Trimble Nomad 6GB (ver fotografía 2), corregido mediante el uso de antena submétrica Trimble PRO6 (ver fotografía 1).

Fotografía 1		Fecha : 27 noviembre de 2013		Fotografía 2		Fecha : 27 noviembre de 2013	
Coordenadas WGS84		Norte: 5.026.080 m	Este: 655.684m	Coordenadas WGS84		Norte: 5.026.080 m	Este: 655.684m
Descripción Medio de Prueba: Instalación de antena submétrica Trimble PRO6, sobre el pontón del CES.				Descripción Medio de Prueba: Equipo de fiscalización programando equipo GPS PDA Trimble Nomad 6GB

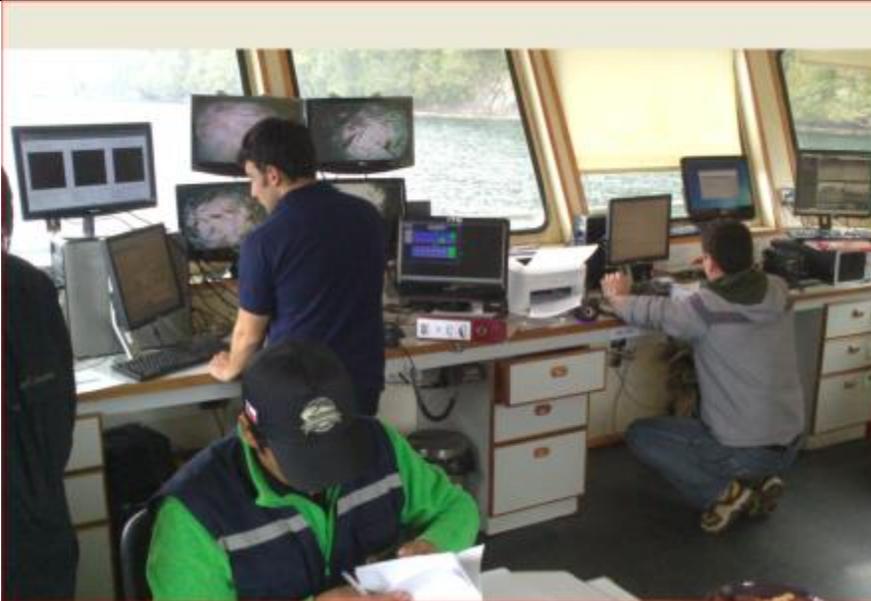
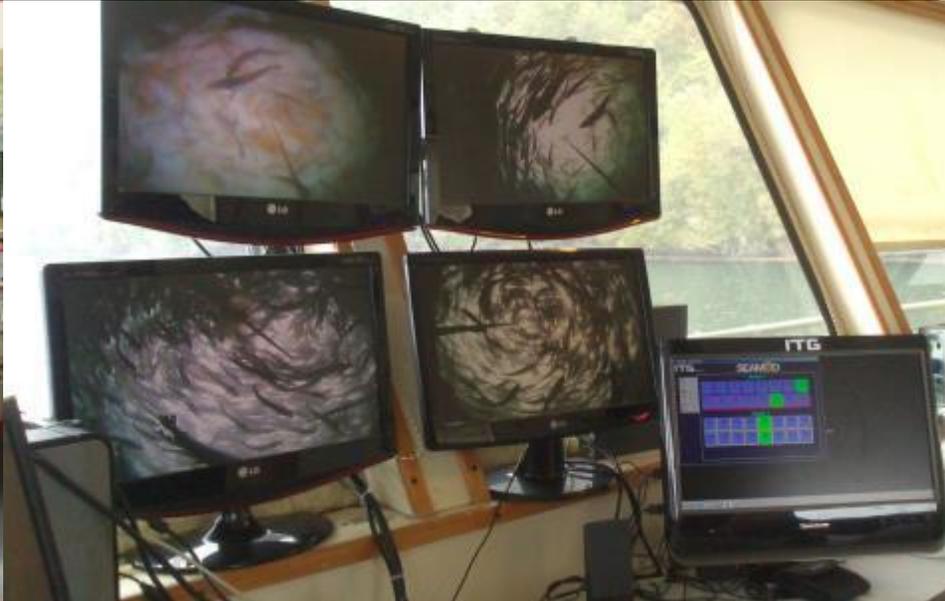
Número de Hecho Constatado: 9	Estación: 2
Exigencia:	
RCA 973/2009, Considerando 3.9.2.6 Alimentación	
“ ... se contará con cámaras submarinas las que permitirán detectar cuando la alimentación sea mayor que el consumo,...”	
Hecho(s) constatado(s) durante la fiscalización:	
Durante las actividades de inspección, se constató la existencia de cámaras en las jaulas, con 4 monitores en sala de control.

Fotografía 11	Fecha : 27 noviembre de 2013		Fotografía 12	Fecha : 27 noviembre de 2013	
Coordenadas WGS84	Norte: 5.026.080 m	Este: 655.684m	Coordenadas WGS84	Norte: 5.026.080 m	Este: 655.684m
Descripción Medio de Prueba:			Descripción Medio de Prueba:		
Vista de la sala de mando del pontón del CES			Detalle de las cámaras utilizadas para el control de la alimentación
