INFORME DE FISCALIZACIÓN AMBIENTAL

INSPECCIÓN AMBIENTAL

MINA LOS BRONCES - ANGLOAMERICAN

DFZ-2013-1468-INTER-RCA-IA

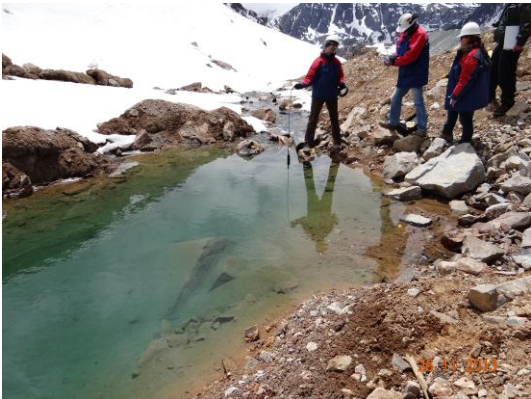
| Fotografía 14. | Fecha : 26-11-2013 | Fotografía 15. | Fecha : 26-11-2013 |

- Con respecto a los puntos M2 y M3, los más cercanos a depósito, estos mostraron pH bajo 4. Es importante señalar que éstos reciben las aguas directamente desde el depósito. Igualmente, en dichos puntos existe una concentración mayor de los parámetros Aluminio total, Cobre Total, Manganeso total, pH y Sulfatos, con respecto a los puntos monitoreados aguas abajo M4, M5, M6 y M7. La diferencia es en promedio de un 25% más bajo en estos últimos puntos. Esto se explica por los aportes de aguas de deshielo, que provocarían un efecto de dilución de los parámetros muestreados (ver fotografías 14 y 15).

| Descripción Medio de Prueba: Pie de botadero entrada de aguas a laguna numero 4. | | Descripción Medio de Prueba: Imagen de pie de botadero sector sur. | |

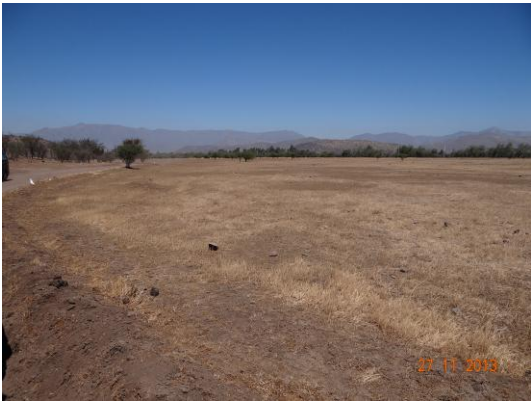
| Fotografía 16. | Fecha : 27-11-2013 | Fotografía 17 | Fecha : 27-11-2013 |

| Descripción Medio de Prueba: Predio Reserva Quilapilun. | | Descripción Medio de Prueba: Predio Lote B del Fundo Peldehue. | |

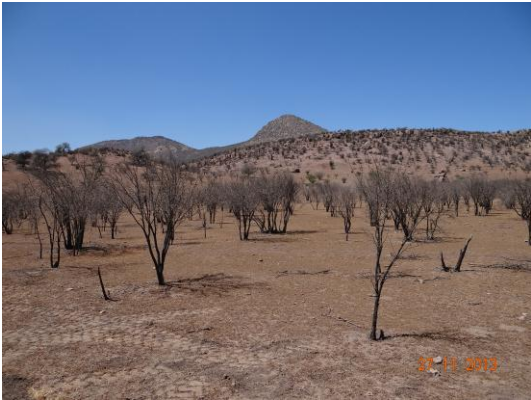
| Fotografía 18. | Fecha : 27-11-2013 | Fotografía 19. | Fecha : 27-11-2013 |

| Descripción Medio de Prueba: Predio Fundo Cajón las Tórtolas. | | Descripción Medio de Prueba: Predio Fundo Santa Filomena. | |

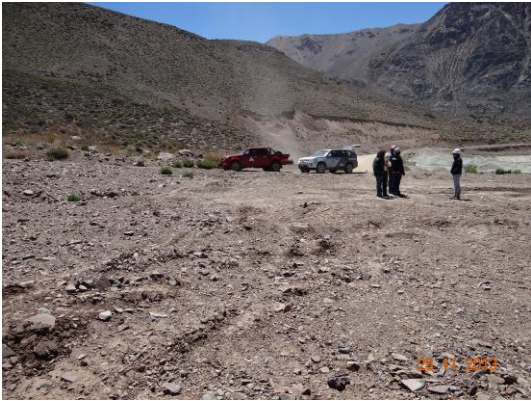
| Fotografía 20. | Fecha : 28-11-2013 | Fotografía 21 | Fecha : 28-11-2013 |

| Descripción Medio de Prueba: Predio Reserva Los Nogales – Campamento Laguna Seca. | | Descripción Medio de Prueba: Predio Santa Filomena campamento Estación Disipadora N° 1. | |
