## INFORME DE FISCALIZACIÓN AMBIENTAL

### INSPECCIÓN AMBIENTAL

### MALL PLAZA EGAÑA

### DFZ-2013-16-XIII-RCA-IA

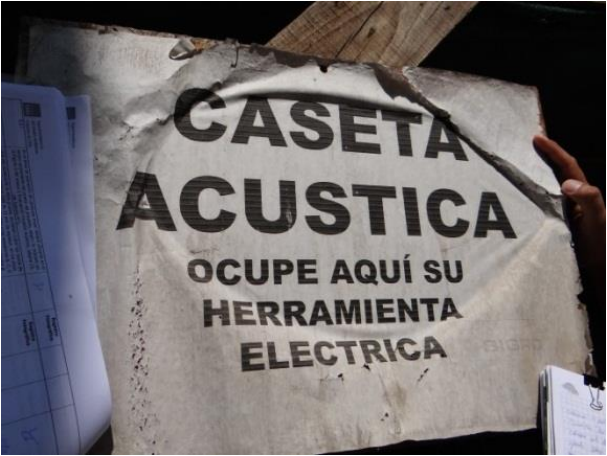
<p><b>Descripción Medio de Prueba:</b></p> <p><b>Fotografía 13:</b> Trabajadores de la obra efectuando labores de corte en nivel subterráneo -2.</p> <p><b>Fotografía 14:</b> Letrero de Caseta Acústica ubicada en planta de la obra, sector Surponiente.</p>

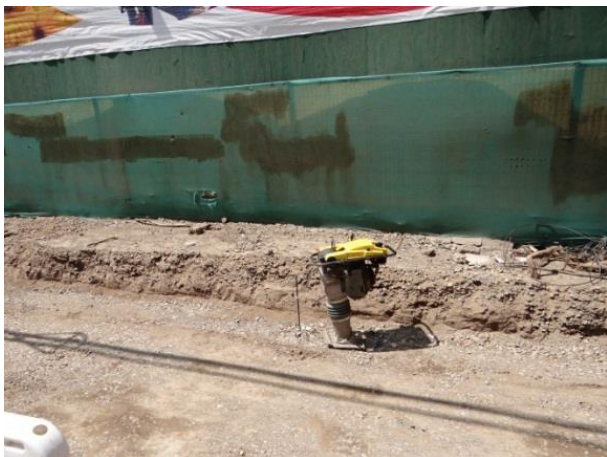
<b>Nº:6</b>	<b>Exigencia:Considerando5.2.o RCA 315/2011</b>  Para las faenas de pavimentación y otras actividades desarrolladas al exterior del proyecto, emplear barreras acústicas modulares portátiles tipo sándwich, utilizando material de densidad superficial superior a 10 Kg/m <sup>2</sup> , para las caras externas y para las caras interiores un relleno de material absorbente, como lana mineral o fibra de vidrio.	<b>Hechos Constatados:</b>  Durante el recorrido, se verificó que se estaban efectuando obras de capacidad de una pista de la calzada en el costado sur de la calle Hannover. Donde había una compactadora, la que no estaba en uso al minuto del recorrido. Pero al momento de realizar la medición de nivel de presión sonora, esta máquina se estaba operando sin la implementación de barrera acústica modular.	<b>Estación N° 5</b>
<b>Actividades de inspección realizadas:</b>  <b>Fotografía 17:</b> Compactadora en Calle Hannover.			<b>Descripción Medio de Prueba:</b>  <b>Fotografía 17:</b> Toma en Calle Hannover, en obra de ampliación de capacidad vía al costado sur de la calzada.

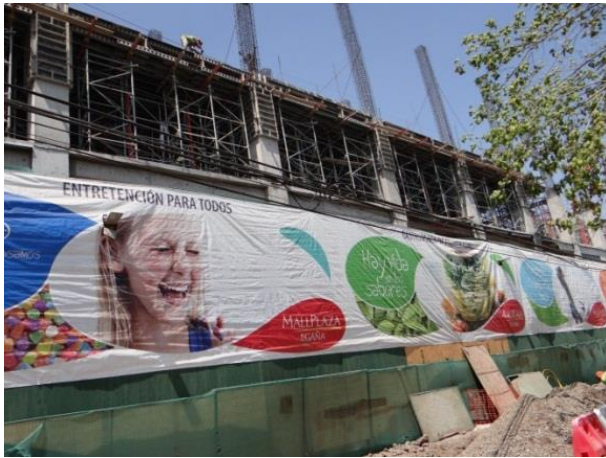
<b>Descripción Medio de Prueba:</b>  <b>Fotografía 28:</b> Toma desde Calle Güemes con vista al poniente. Se observa medida implementada parcialmente.  <b>Fotografía 29:</b> Toma desde Calle Hannover con vista al Sur. Se observa medida no implementada.

**Fotografía 30:** Cierre de losa de avance, no implementado en sector Sur de la obra.

faenas de pavimentación y otras actividades desarrolladas al exterior del proyecto, se debe emplear barreras acústicas modulares portátiles tipo sándwich.	sur de la calle Hannover. Donde había una compactadora, la que no estaba en uso al minuto del recorrido. Pero al momento de realizar la medición de nivel de presión sonora, esta máquina se estaba operando sin la implementación de barrera acústica modular.
7	Emisiones Acústicas.	La exigencia descrita en el considerando en el Considerando 5.2.l RCA 315/2011 indica que el área de operación de camiones mixer deberá ubicarse en el sector surponiente del predio del proyecto, según lo indicado en la Figura 3 del Anexo C Evaluación Impacto Acústico, página 15, del Adenda N°1.	Se constató durante la inspección la existencia de 3 túneles de descarga de camiones de hormigón, ubicados en el costado Norte, Poniente y Surponiente.
11	Emisiones Acústicas.	La exigencia descrita en el considerando en el Considerando 5.2.n RCA 315/2011, indica que complementariamente a los cierres de vanos se debe implementar un cierre de la losa de avance (reubicándose cada vez que cambie la altura de la faena), que enfrente a los receptores B, C, D y E., en el sector más cercano o deslinde de la obra gruesa, como se observa en la Figura 18: Cierre de Losa de Avance, del Anexo C de la DIA. Esta medida proporcionará una atenuación sonora de al menos 10 dB(A).	Se constató la presencia de cierres modulares, discontinuos, con paneles de madera OSB en losa de avance de los sectores Oriente de la obra.  En figura 18 de Anexo C) de la DIA, se muestra un cierre continuo.  En sectores Norte y Sur no se implementó la medida.

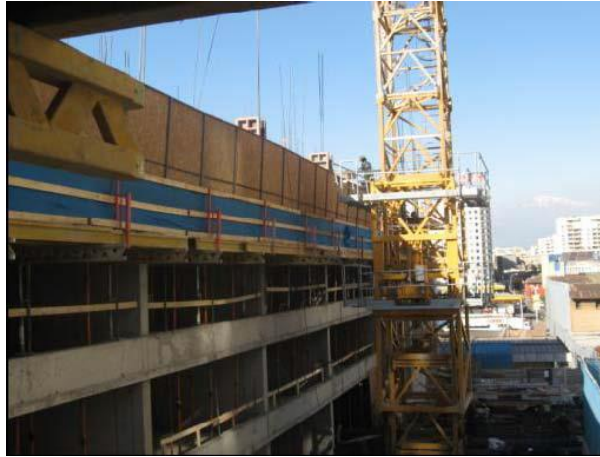
**Fotografía 30:** Toma desde Av. Larraín con vista al Norte. Se observa medida no implementada.

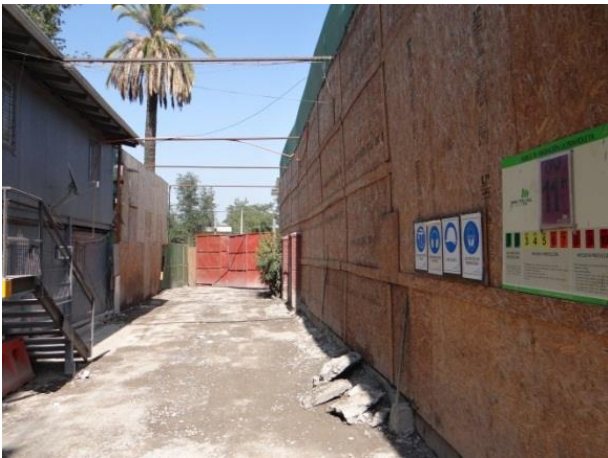
<b>Descripción Medio de Prueba:</b>  <b>Fotografía 35:</b> Trabajadores humedeciendo área para barrer, toma de pasillo interior de la obra.  <b>Fotografía 36:</b> Acceso Norponiente, toma al interior de la obra, se observa suelo humedecido.

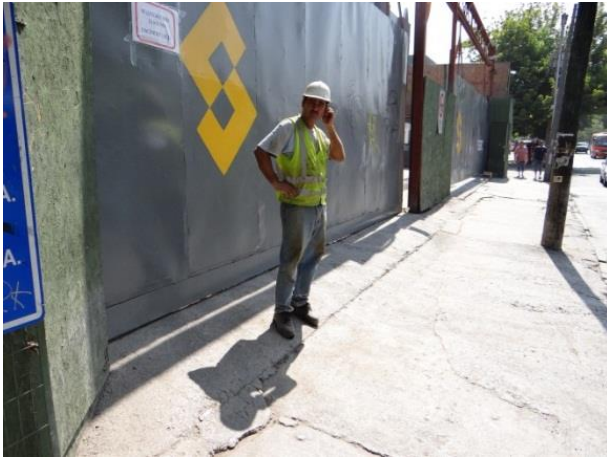
<b>Descripción Medio de Prueba:</b>  <b>Fotografía 38:</b> Acceso de Av. Larraín. Toma desde el exterior de la obra.

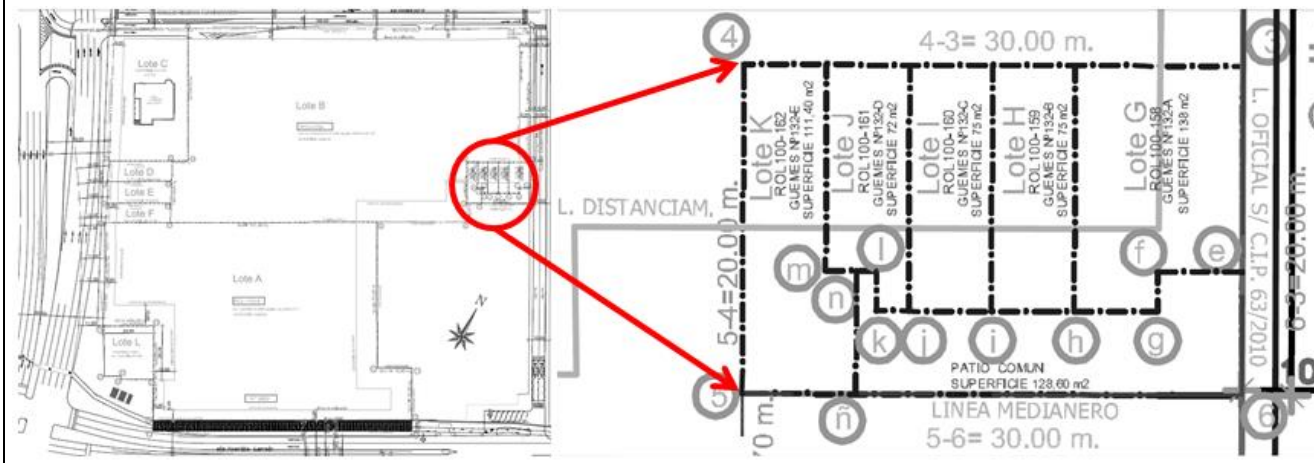
**Figura 2:** Plano de Planta de Mall Plaza Egaña.

**Figura 2:** Plano de Planta de Anexo A Adenda N° 1, DIA Modificación Mall Plaza Egaña, y acercamiento a deslinde Suroriente, en el que se indica que los Lotes: G, H, I, J y K están ubicados en Calle Güemes N° 132.

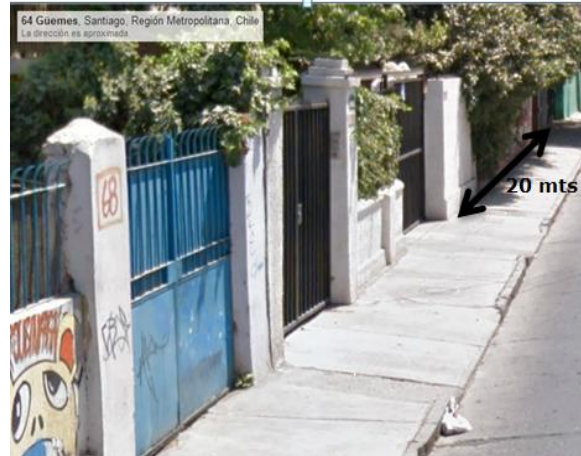
**Fotografía 41:** Toma desde Calle Güemes N° 68, hacia el Norte, se puede apreciar el Límite de la Propiedad de Mall Plaza Egaña, al momento de la Fiscalización.
