INFORME DE FISCALIZACIÓN AMBIENTAL

INSPECCIÓN AMBIENTAL

DFZ-2013-222-III-RCA-IA

Identificación de la actividad, proyecto o fuente fiscalizada: PROYECTO CASERONES	
Región: Atacama	Ubicación de la actividad, proyecto o fuente fiscalizada: Aproximadamente a 160 km al sureste de la Ciudad de Copiapó a una altura media de 4.300 m.s.n.m.
Provincia: Copiapó	
Comuna: Tierra Amarilla	
Titular de la actividad, proyecto o fuente fiscalizada: SCM MINERA LUMINA COPPER	RUT o RUN: 99.531.960-8
Domicilio Titular: Av. Andrés Bello N° 2687, Piso 4. Las Condes	Correo electrónico: hmunoz@caserones.cl
	Teléfono: 02-24322500
Identificación del Representante Legal: Nelson Pizarro Contador	RUT o RUN: 4.734.669-K
Domicilio Representante Legal: Av. Andrés Bello N° 2687, Piso 4. Las Condes	Correo electrónico: hmunoz@caserones.cl
	Teléfono: 02-24322500
Fase de la actividad, proyecto o fuente fiscalizada: <ul style="list-style-type: none">• Operación: obtención de cátodos por lixiviación y LTE• Construcción: proceso de obtención por concentración

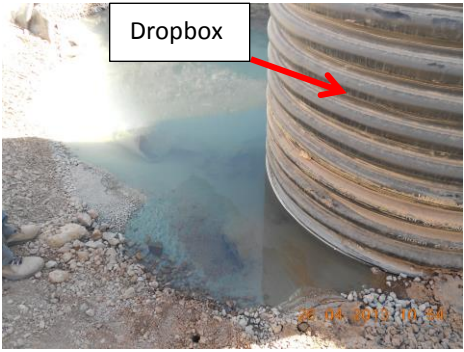
Fotografía 8.	Fecha: 26-04-13		Fotografía 9.	Fecha : 26-04-13	
Coordenadas WGS84	Norte: 6.882.947 (Ref.)	Este: 448.029 (Ref.)	Coordenadas WGS84	Norte: 6.882.947 (Ref.)	Este: 448.029 (Ref.)
Descripción Medio de Prueba: Agua aposada por fuera del Dropbox.			Descripción Medio de Prueba: Mediciones con sonda multiparametro aguas interior y exterior Dropbox.		
Registros

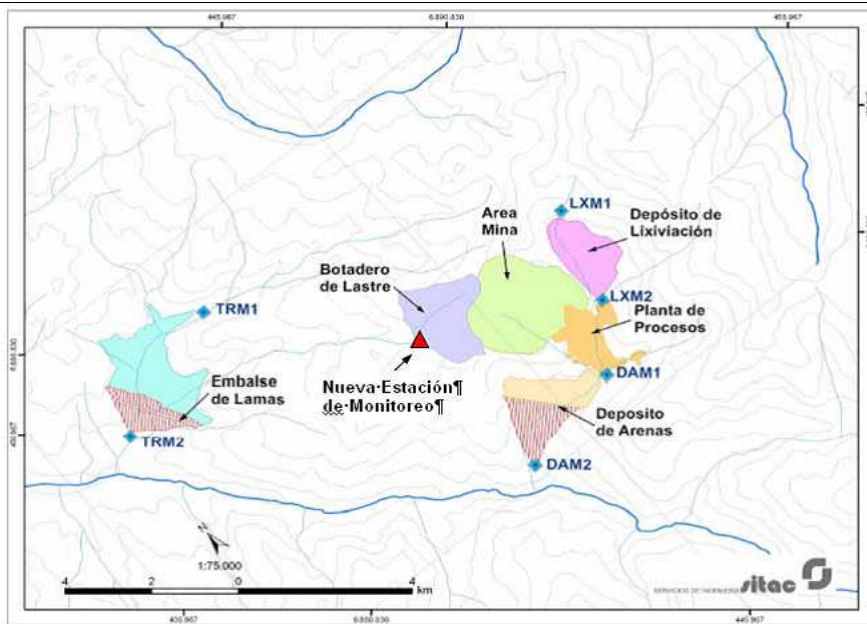
Figura 4.

Del examen de la información remitida por el titular al Sistema de Seguimiento Ambiental de la SMA (Res. Ex. N°844/2012), se tiene que la fecha ha remitido los informes de monitoreos hídricos, denominado “Resultados de Calidad de Aguas Muestreo Trimestral” en base a parámetros de la NCh 1.333/78, para los meses de octubre de 2012, enero y abril de 2013. En aquel con fecha de abril de 2013, se consigna entre otros monitoreo en los pozos LMX- 01 y LMX-02, que de acuerdo a lo señalado en el informe comenzaron en abril de 2013, no obstante se informan resultados del mes de enero de 2013, para LMX-02. En el caso de LMX-01 se informa que se encontraba seco. El informe no considera los certificados de laboratorio que avalen los resultados, fecha específica de los muestreos, solo transcripción de datos en tablas.

Presenta la ubicación propuesta por el titular de los puntos de monitoreo en línea de calidad de agua, donde se consideran parámetros transmitidos en tiempo real (Fuente: Fig. 2.1, Anexo 28, Adenda 3, EIA “Proyecto Caserones”)

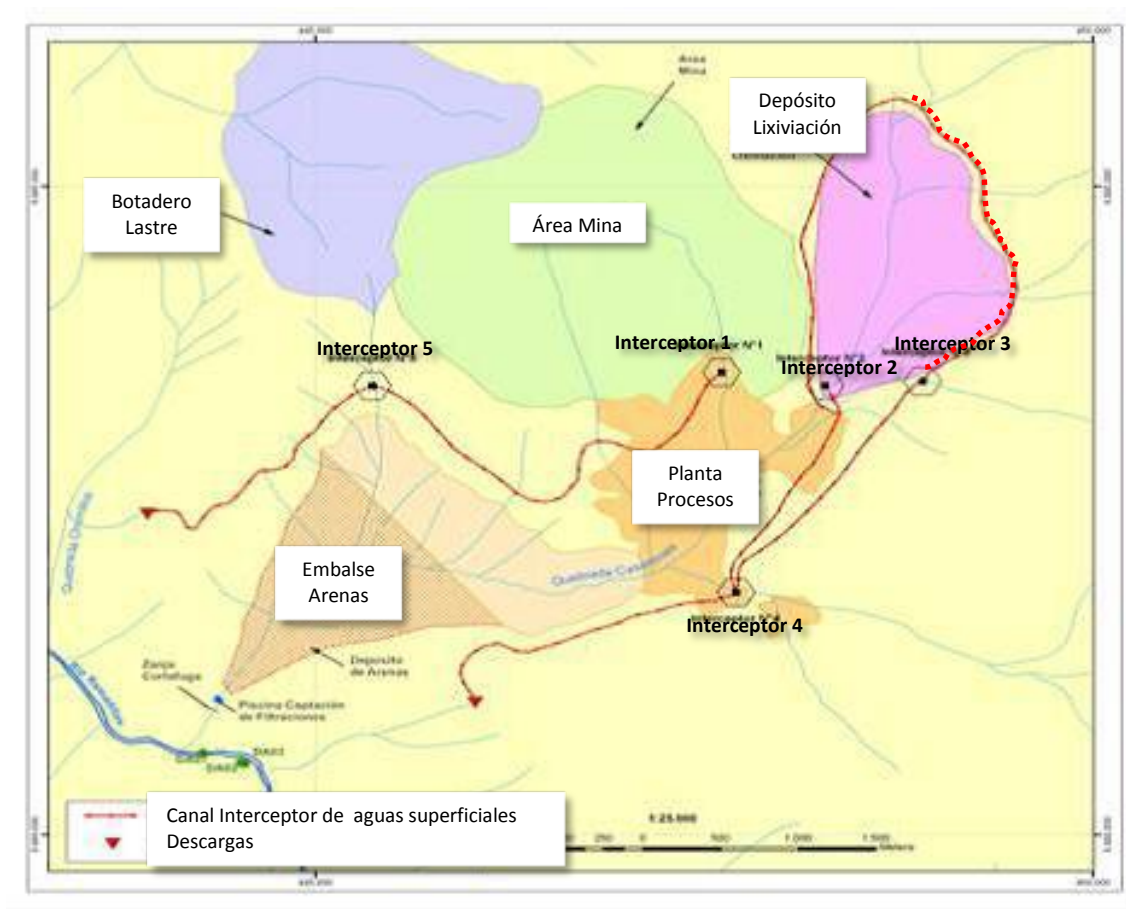
Figura 5.

Se visitó la zona superior del área denominada "Sector Procesos" la cual abarca las instalaciones del sistema de lixiviación, plantas de proceso, estación de lavado de camiones, etc. (Fig. 5), recorriendo el denominado "Canal oriente 1", obra de arte para el desvío de aguas lluvias en la Quebrada Caserones, observando lo siguiente:

Muestra la localización de canales de desvío e interceptores de aguas lluvias en la Quebrada Caserones, sector de procesos. En línea punteada roja, recorrido durante la inspección del denominado "Canal Oriente 1" (Fuente: Elaboración propia a partir de Fig. 2.1 del Anexo 30, Adenda 2 EIA "Proyecto Caserones")

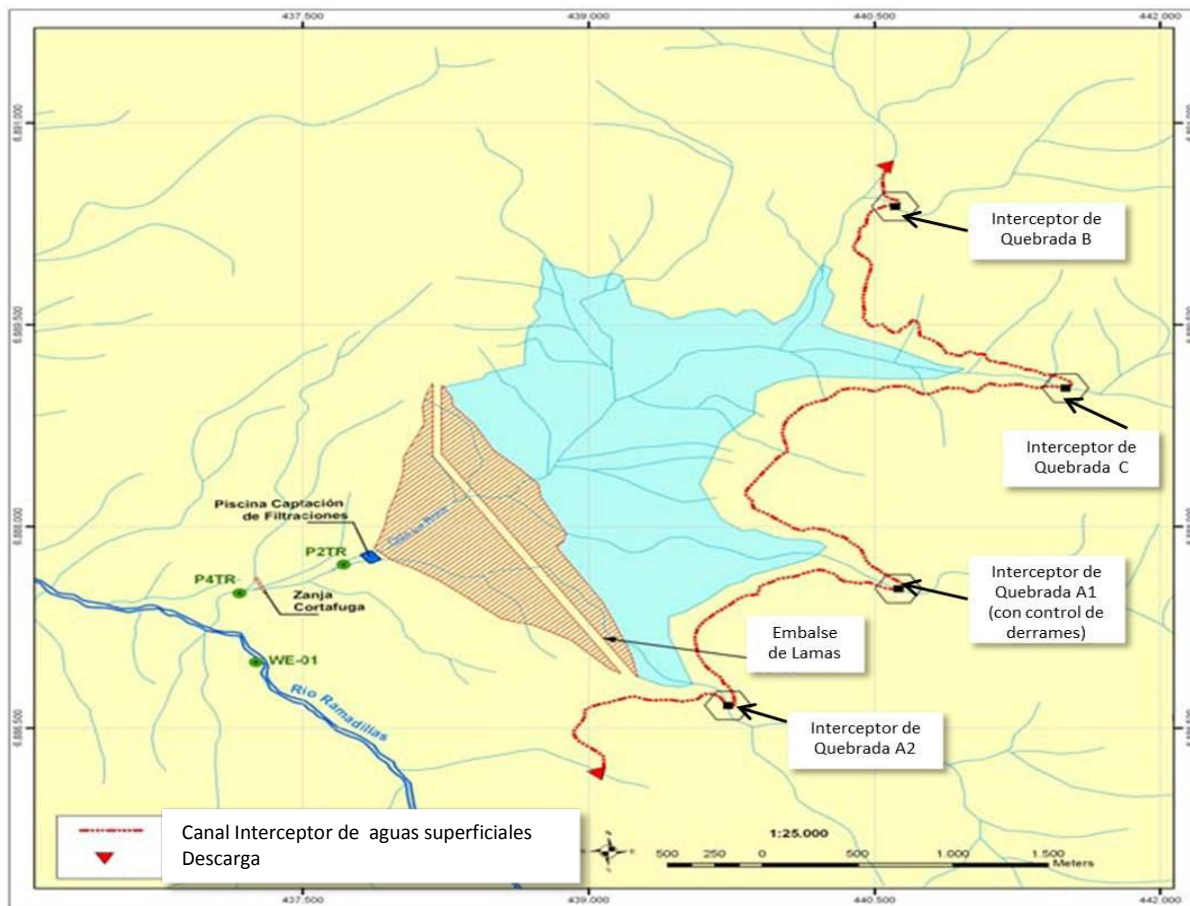
Figura 6.

Posteriormente se visitó sección del desvío de aguas lluvias Sur del sector la brea, sobre cota de depósito de lamas (Fig. 6), observando lo siguiente:

- a) El sistema estaba en construcción y constituido por tuberías de HDPE (Foto 16).
- b) Se visitó interceptor de Quebrada A1 (Fig. 6), diseñado con una estructura de control de derrames, la cual se constituye de una obra de captación de hormigón, rejilla para retener piedras (Foto 17)., luego una obra hidráulica sedimentadora (Foto 18) la cual dirigirá el flujo hacia ducto de HDPE. De acuerdo a lo informado por el Sr. Y. Suez, el interceptor considera una obra de desvío que en caso que el flujo sobrepase la capacidad de diseño, se desviará el exceso hacia un canal revestido con mantas de hormigón (obra en construcción) (Foto 19), el cual desembocará finalmente a la cubeta del tranque de lamas. Este desvío en caso de emergencia también cumplirá el objetivo canalizar un derrame de lamas hacia la cubeta.

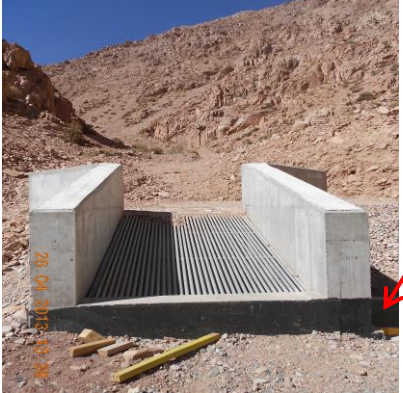
<div data-bbox="1738 331 1940 412" style="border: 1px solid black; padding: 2px;">Conexión hacia sedimentador</div>	
Fotografía 16	Fecha : 26-04-13	Fotografía 17	Fecha : 26-04-13				
Coordenadas WGS84	Norte: -----	Este: -----	Coordenadas WGS84	Norte: 6.887.170,55	Este: 440.432,24		
Descripción Medio de Prueba: Construcción de sistema de desvío de aguas lluvias "Canal Sur"			Descripción Medio de Prueba: Estructura interceptora de quebrada A1

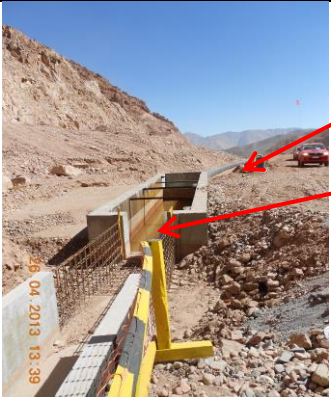
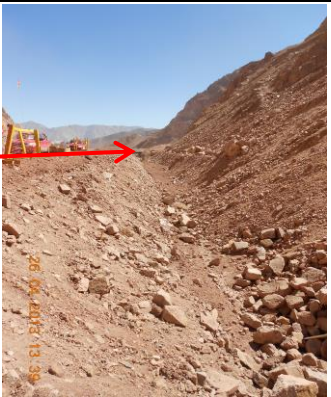
Fotografía 18.	Fecha : 26-04-13	Fotografía 19.	Fecha : 26-04-13				
Coordenadas WGS84	Norte: 6.887.167,62	Este: 440.432,24	Coordenadas WGS84	Norte: 6.887.167 (Ref.)	Este: 440.432,24 (Ref.)		
Descripción Medio de Prueba: Sedimentador de Interceptor Quebrada A1, vista desde cota más alta			Descripción Medio de Prueba: Futura localización de tubería aguas debajo de sedimentador

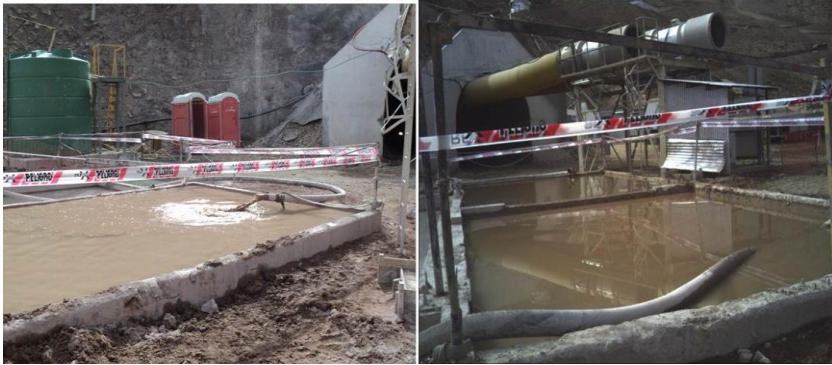
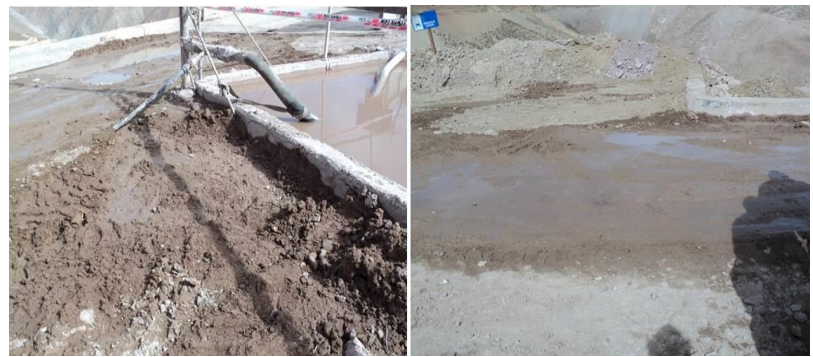
Fotografía 22.

Al respecto de cada literal antes expuesto, con fecha 10.05.13 el titular remitió carta MLCC 045/2013 (Anexo 7, N° 0), en la cual informó para ambos requerimientos, que *“la información respecto al punto de descarga no ha sido informada a la autoridad ambiental puesto que el agua generada en el túnel es utilizada en riego de caminos y no está considerada aún su descarga”*

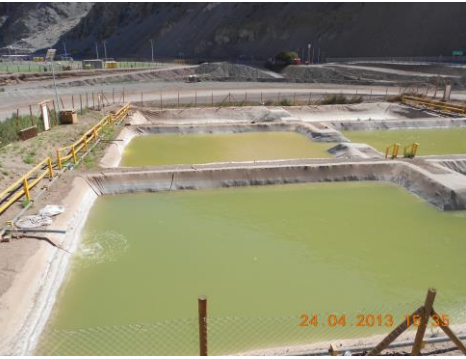
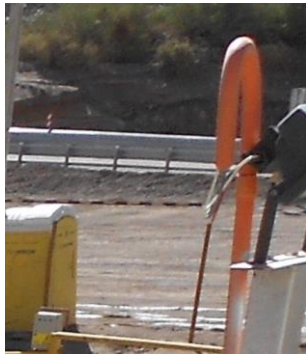
Fotografía 31.	Fecha : 24-04-13		Fotografía 32.	Fecha : 24-04-13
Coordenadas WGS84	Norte: 6.882.616,43	Este: 447.479,62	Coordenadas WGS84	Norte: ---- Este: ----
Descripción Medio de Prueba: Piscinas de acumulación aguas tratadas PTAS campamento		Descripción Medio de Prueba: Dispositivo de carga a camiones de aguas tratadas.

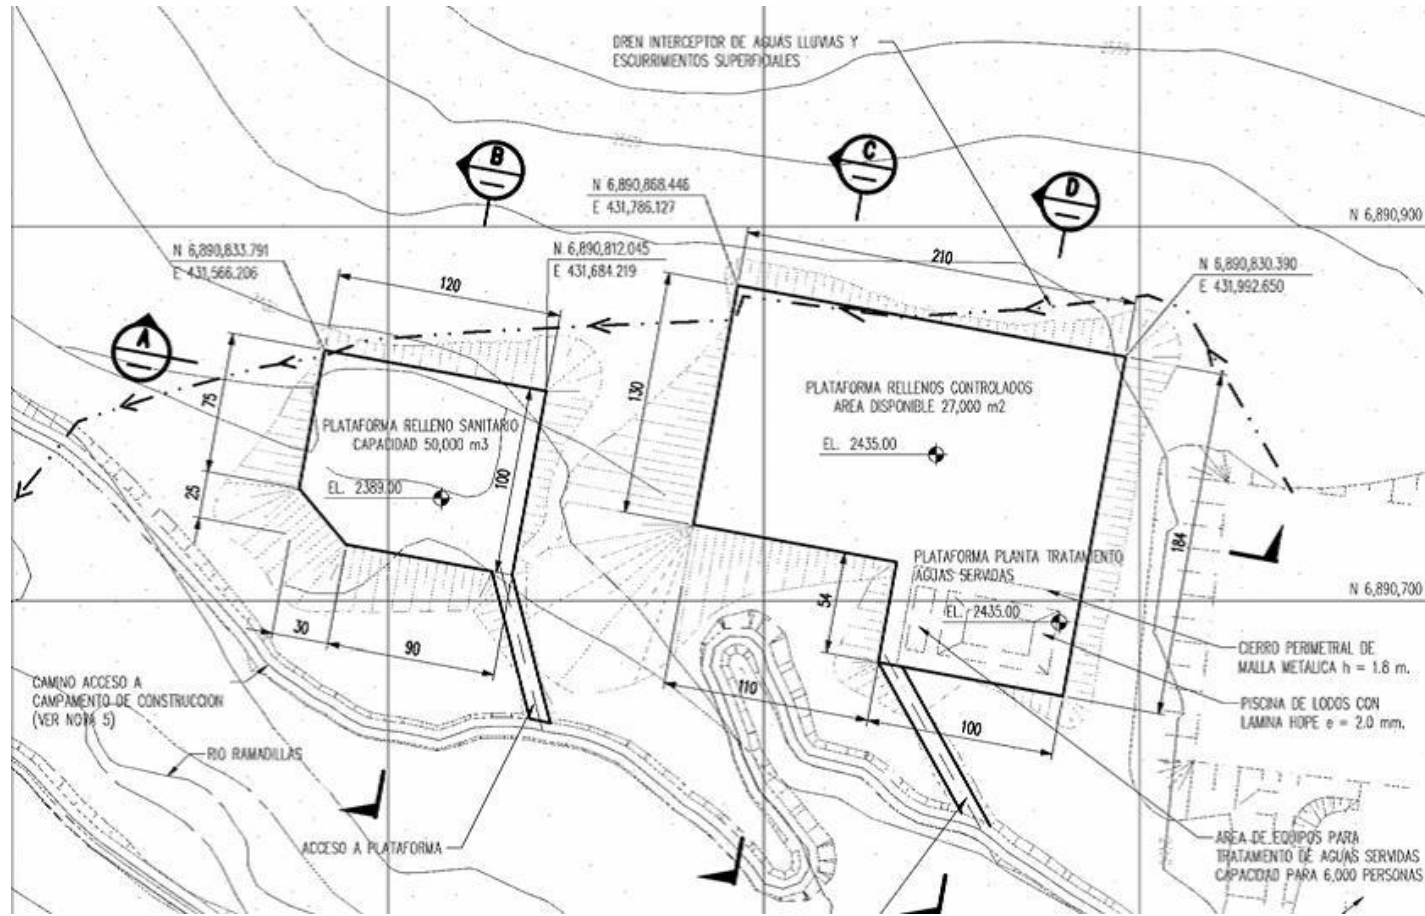
Figura 7.

Layout del Centro de Manejo de Residuos Caserones presentado a evaluación ambiental (Fuente: EIA "Proyecto Caserones")

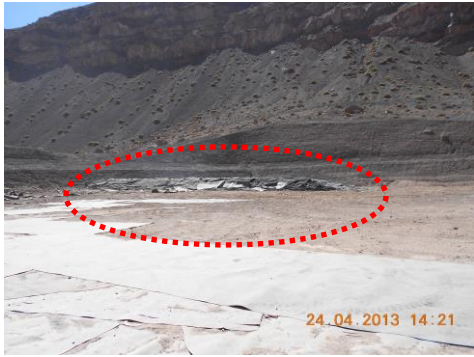
Fotografía 43.	Fecha : 24-04-13		Fotografía 44.	Fecha : 24-04-13	
Coordenadas WGS84	Norte: 6.890.269,61 (Ref.)	Este: 432.062,97 (Ref.)	Coordenadas WGS84	Norte: 6.890.269,61 (Ref.)	Este: 432.062,97 (Ref.)
Descripción Medio de Prueba: Acopio temporal de tierras contaminadas con hidrocarburos, en relleno controlado			Descripción Medio de Prueba: Vista de acopio de residuos peligrosos en tambores, sobre carpeta de material impermeable, en relleno controlado

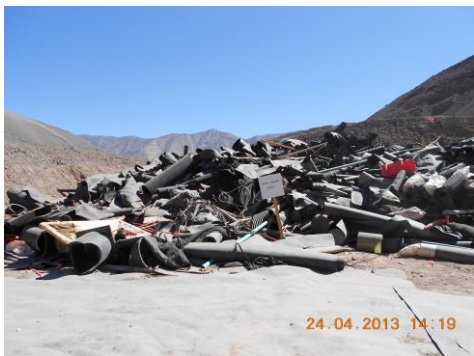
Fotografía 47.	Fecha : 24-04-13		Fotografía 48.	Fecha : 24-04-13	
Coordenadas WGS84	Norte: 6.890.269,61 (Ref.)	Este: 432.062,97 (Ref.)	Coordenadas WGS84	Norte: 6.890.269,61 (Ref.)	Este: 432.062,97 (Ref.)
Descripción Medio de Prueba: Acopio de tuberías, gomas y HDPE en relleno controlado			Descripción Medio de Prueba: Quema de maderas en relleno controlado

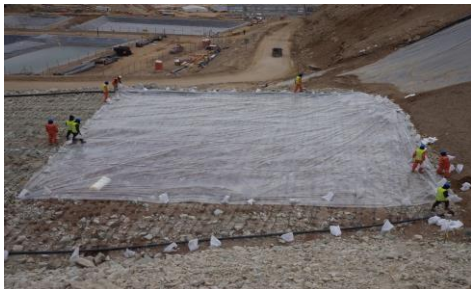
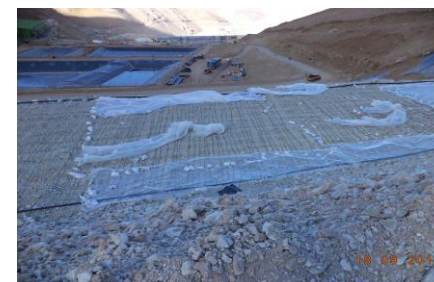
Número de Hecho Constatado: 11	Estación:1
<p>Exigencia:</p> <p>RCA N° 13/2010.</p> <p>Considerando 4.2, II.7, literal b.3) <i>Producción de Cátodos. Los sectores que se estén regando serán cubiertos con polietileno para aumentar la temperatura y disminuir la evaporación.</i></p> <p>Considerando 7.1, numeral 5. <i>Cubrimiento de área de regadío del depósito de lixiviación y piscinas con membranas para evitar evaporación y generación de neblina ácida.</i></p> <p>Considerando 7.1, literal VII.2. <i>En relación a las emisiones de material particulado producto del tránsito de vehículos por Tierra Amarilla, el Titular ha considerado la implementación del aspirado de calles, en un tramo de 7 km de la Ruta C-35. (Ver figura 41, página 173, Adenda 2).</i></p>	
<p>Hecho(s) constatado(s) durante la fiscalización:</p> <ul style="list-style-type: none">a) Se visitó el área del sistema de lixiviación ácida, constatando la existencia de depósitos de lixiviación en conformación de terrazas, recibiendo riego de los depósitos de mineral. Los depósitos se encontraban descubiertos al igual que las piscinas que reciben las soluciones de lixiviación.b) Respecto a la instalación de cubierta de polietileno sobre las pilas, el Superintendente de óxido Sr. Fernando Aguiar informó que estas fueron instaladas hacia fines del año 2012, pero por eventos de fuertes vientos éstas fueron desprendidas. De acuerdo a lo informado, no se han reinstalado ya que se está reevaluando la medida.c) Durante la inspección se solicitó al titular remitir un registro de instalación de cubiertas de polietileno en pilas de lixiviación y evento de viento que las sacó de anclaje, al respecto con fecha 10.05.13 el titular remitió carta MLCC 045/2013, en la cual adjunta fotografías que muestran la instalación de cubiertas sobre los depósitos de lixiviación y el efecto del viento sobre éstas (Anexo 7, N° 19), (Fotos 51 y 52).d) Durante la inspección se solicitó al titular remitir un registro de la implementación del aspirado de calles en Tierra Amarilla, que diera cuenta de fechas, frecuencia, número de camiones, horas diarias de aspirado, km aspirados. Al respecto con fecha 10.05.13 el titular remitió carta MLCC 045/2013, en la cual señala que <i>“De acuerdo a lo establecido en la Adenda 2, el estudio de emisión de partículas fue realizado estimando el flujo de vehículos asociados al proyecto en etapa de operaciones. Por ende, esta medida aún no se ha concretado”</i> (Anexo 7, N° 0).

Fotografía 51.		Fecha : 17-09-13	Fotografía 52.		Fecha : 18-09-12
Coordenadas WGS84	Norte: ----	Este: ----	Coordenadas WGS84	Norte: ----	Este: ----
Descripción Medio de Prueba: Instalación de polietileno sobre depósitos de lixiviación. Fotografía remitida por el titular (Anexo 7, N° 19)			Descripción Medio de Prueba: Desprendimiento de polietileno sobre depósitos de lixiviación por efecto del viento. Fotografía remitida por el titular (Anexo 7, N° 19)

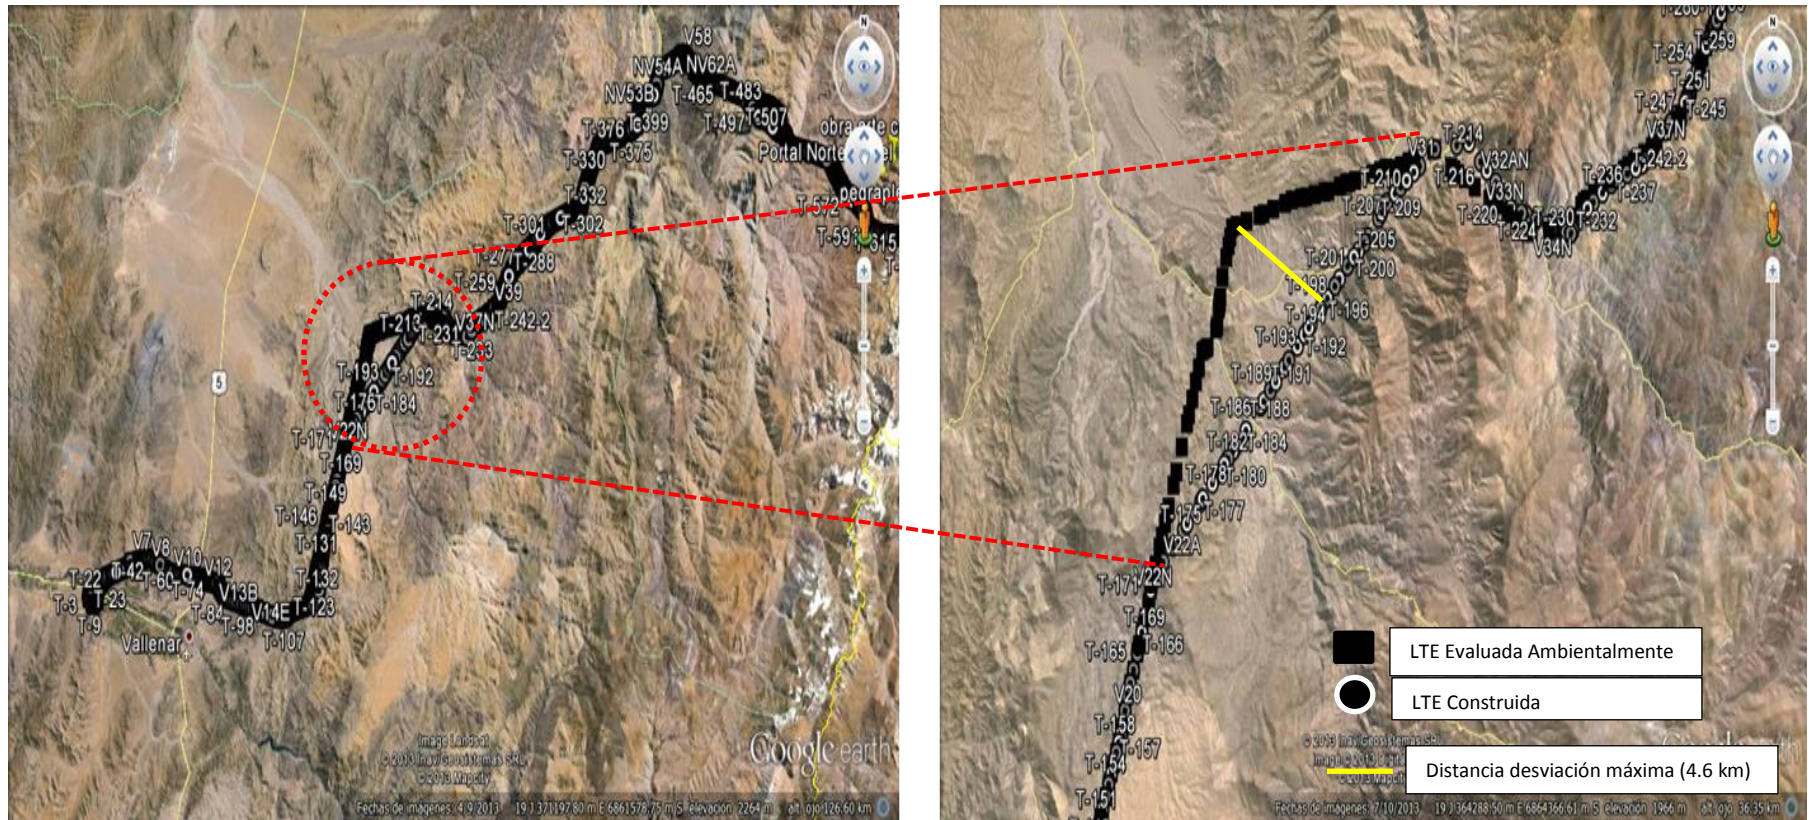
Figura 11.

- a) Se verificó que la Torre 104 estaba desplazada aproximadamente 309 m hacia el Este del trazado aprobado por la RCA 017/2012 (Figura 11, Foto 67).
- b) Se realizó una parcela de muestreo de 200 m² (343.863 E; 6.840.013 N) en la cual se lograron los siguientes datos: 22 individuos de *Balbisia peduncularis* (DS 68/2009/) y 1 individuo de *Bulnesia chilensis* (DS 68/2009).
- c) Se constató la afectación de vegetación por los caminos de acceso construidos. Se realizó medición de ancho del camino resultando en 24.

Al comparar la posición de la Torre 106 con el trazado aprobado se verificó un desplazamiento hacia el Este de 300 m (Figura 11, Foto 69).

- i. Adjuntó informes solicitados (Anexo 7, N° 33).
- ii. Que, *“los dos planes de trabajo correspondientes a la variante Norte, fueron ingresados en noviembre de 2011, siendo rechazados en marzo de 2012. Posteriormente, durante el mismo mes de marzo se realizó una fiscalización que detectó la corta de formaciones xerofíticas, iniciándose el respectivo proceso sectorial ante del Juzgado de Policía local”*. (Anexo 7, N° 0). Adjuntó los planes de trabajo elaborados por el titular (Anexo 7, N° 34).
- iii. Adjuntó información solicitada (Anexo 7, N° 35). Del examen de la información de la localización de las torres efectivamente construidas, al compararla con aquella aprobada en la RCA 17/2012, se concluye que existe un desplazamiento del trazado entre las torres 172 y 211 (nomenclatura torres construidas) con un máximo de aproximadamente 4.6 km (Figura 11).

Desviación trazado LTE entre torres T172 Y T211 (nomenclatura de torres efectivamente construidas).

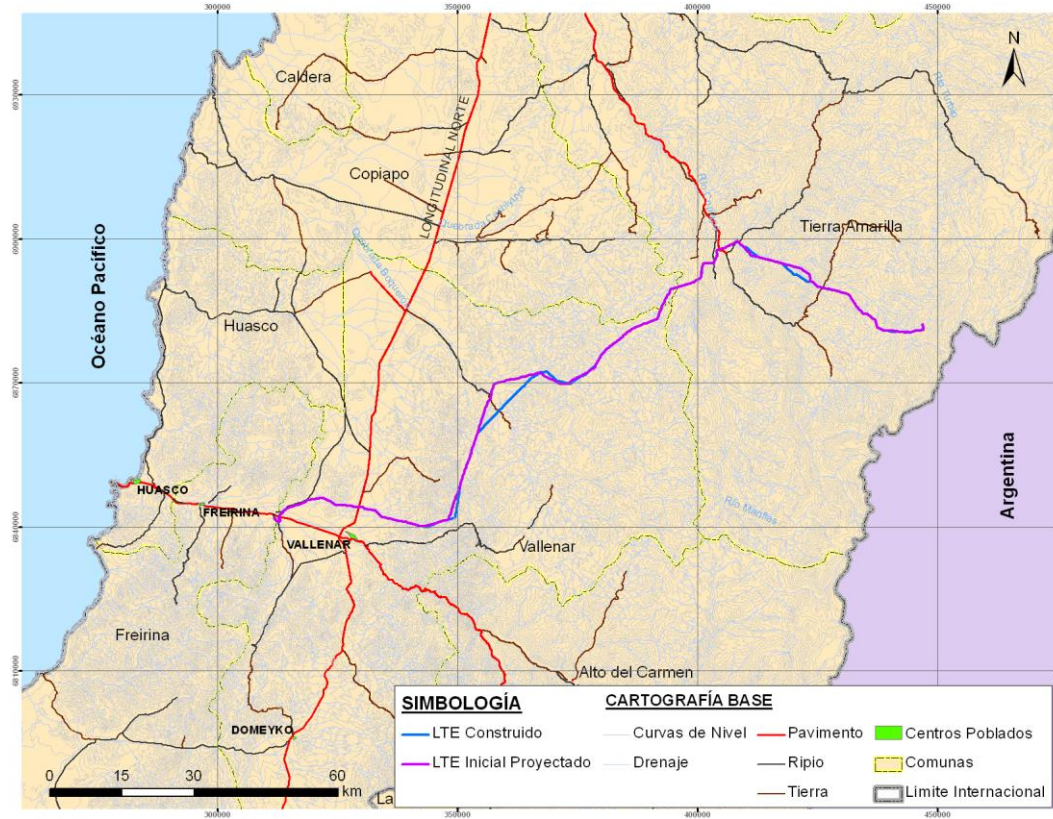
Figura 12.

Por otra parte, con fecha 15.03.13 el titular ingresó al SEA Atacama una consulta de pertinencia denominada “Reubicación Torres Línea de Transmisión Eléctrica Maitencillo-Caserones” (Anexo 10). En dicha solicitud se señala la desviación del trazado constatada en terreno (Fig. 12) y del examen de la información se tiene que consideró una modificación de 85 torres de un total de 640. A la fecha la consulta aún no ha sido resuelta por dicho Servicio, encontrándose en análisis.

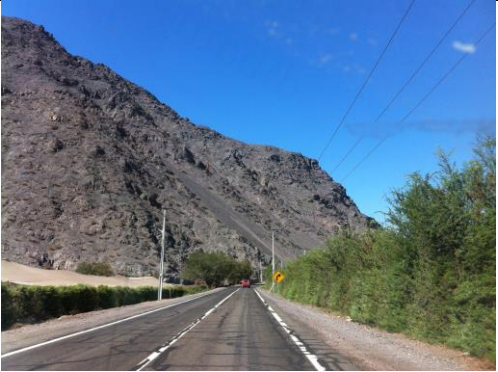
- e) **Cruce Amolanas/Ruta C-35:** Se realizó inspección de la implementación del Plan de Seguridad vial al cruce de la localidad, el cual se encuentra ejecutado y en operación, paraderos peatonales, vallas peatonales, paneles de iluminación (Foto 87).
