## INFORME DE FISCALIZACIÓN AMBIENTAL

### INSPECCIÓN AMBIENTAL

### CENTRAL TERMoeLECTRICA BOCAMINA

### DFZ-2013-34-VIII-RCA-IA

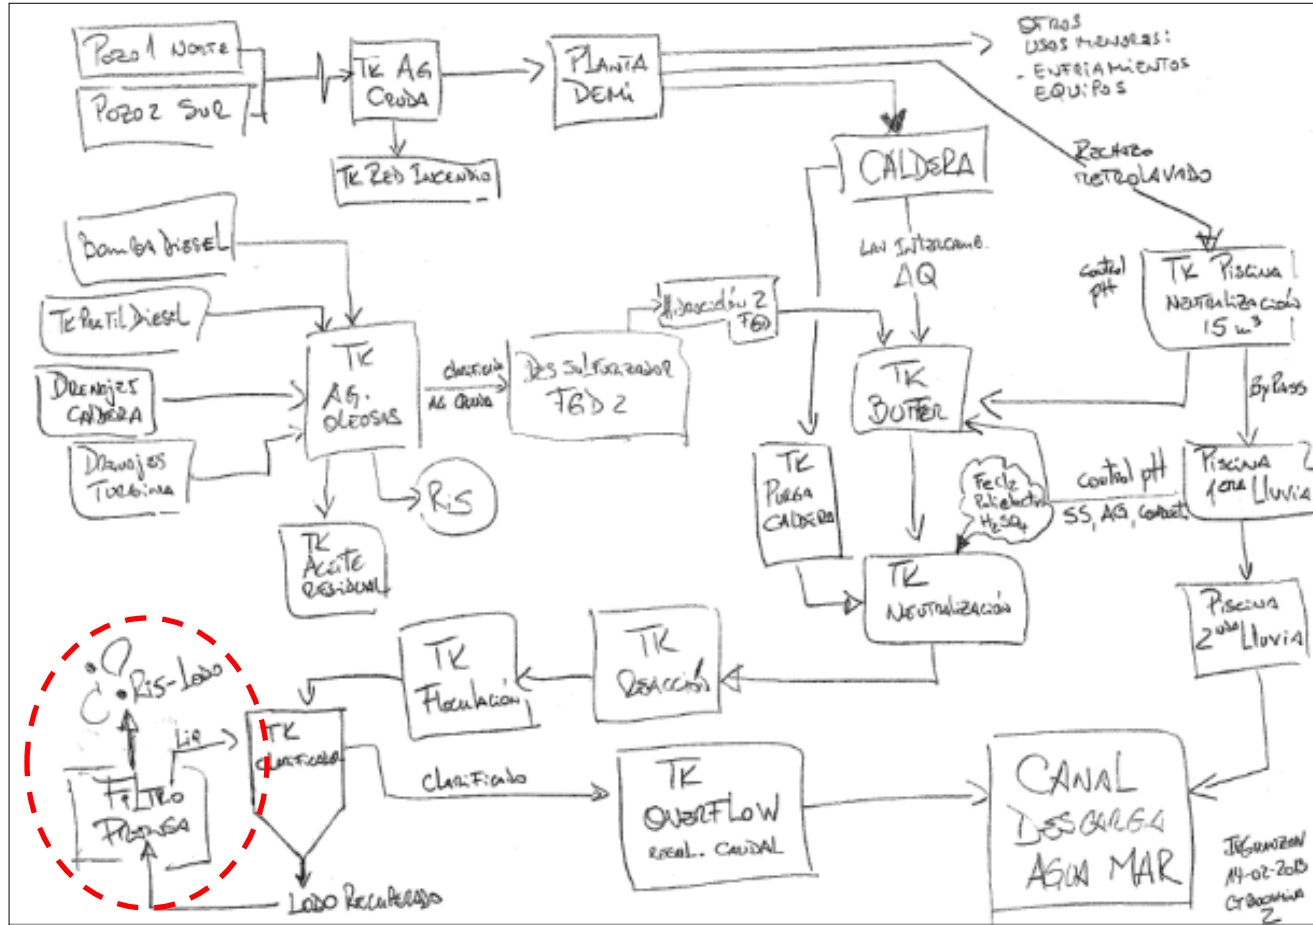
**Imagen 9:** Diagrama de Flujo a mano alzada del Sistema de Tratamiento de RILes realizado base a lo observado en terreno (Fuente: elaboración Propia).

La imagen 9 corresponde a un diagrama de flujo realizado en base a lo observado en la Planta de Tratamiento de RILes, durante las actividades de inspección, e incluye las unidades y procesos reconocidos.

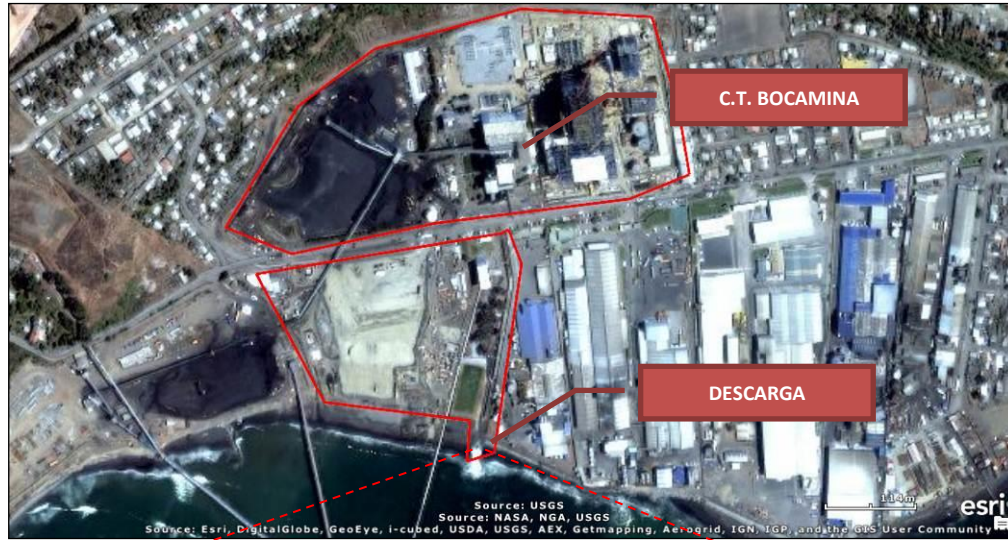
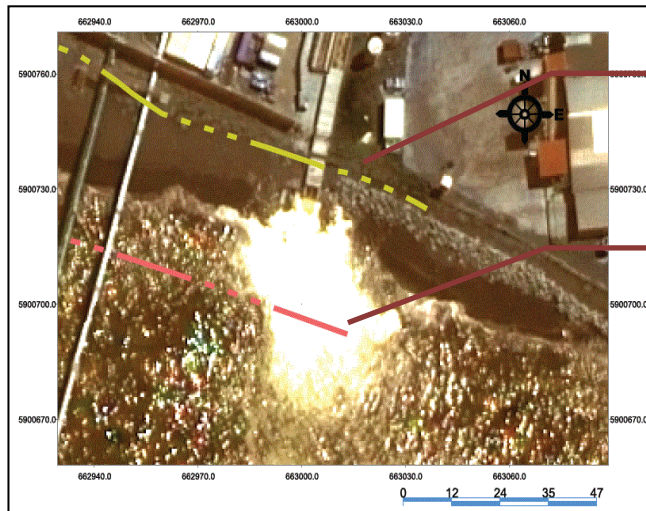
**Imagen 10 :** Ubicación espacial de la descarga CT Bocamina

En la imagen se observa que la descarga se emplaza en terrenos de playa.

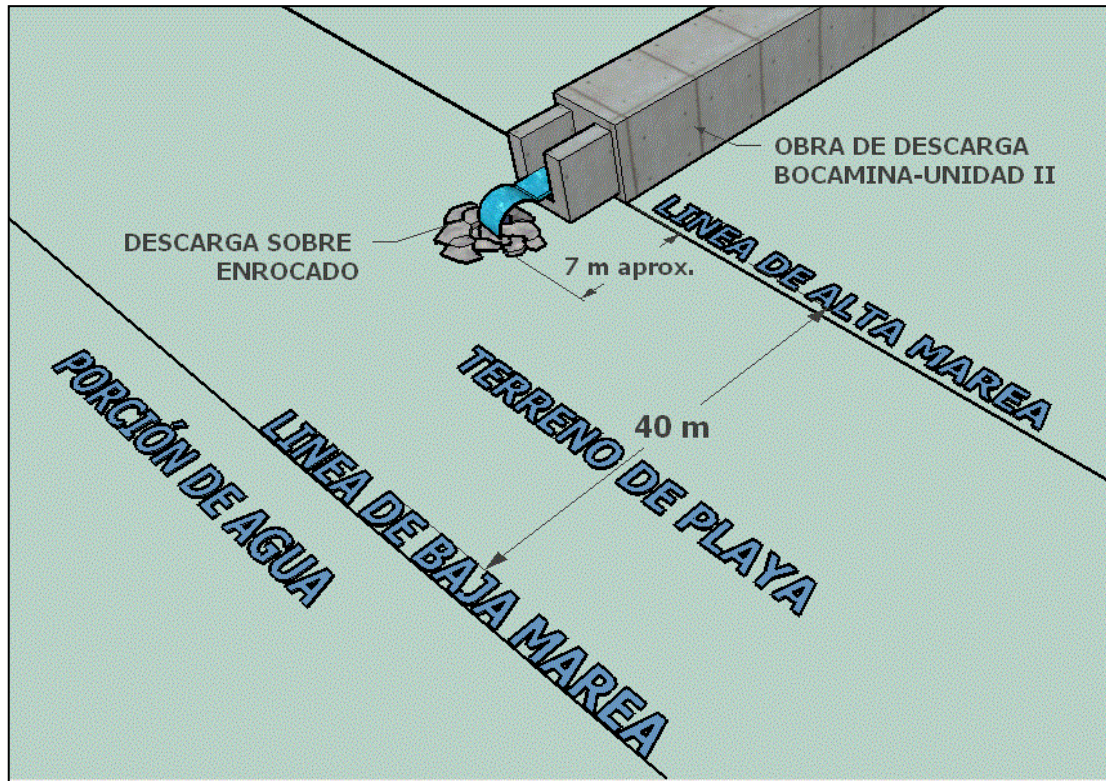
**Imagen 11:** Plano en perspectiva de la descarga CT Bocamina Unidad II.

Plano en perspectiva de la disposición actual de la descarga de la Unidad II de CT Bocamina. El esquema considera la línea de playa en sector Lo Rojas, establecida mediante Resolución D.G.T.M. Y M.M. ORDINARIO N° 12200/27 V.R.S de fecha 11 de agosto de 2008. Como se observa en el plano la descarga ocurre en terreno de playa.

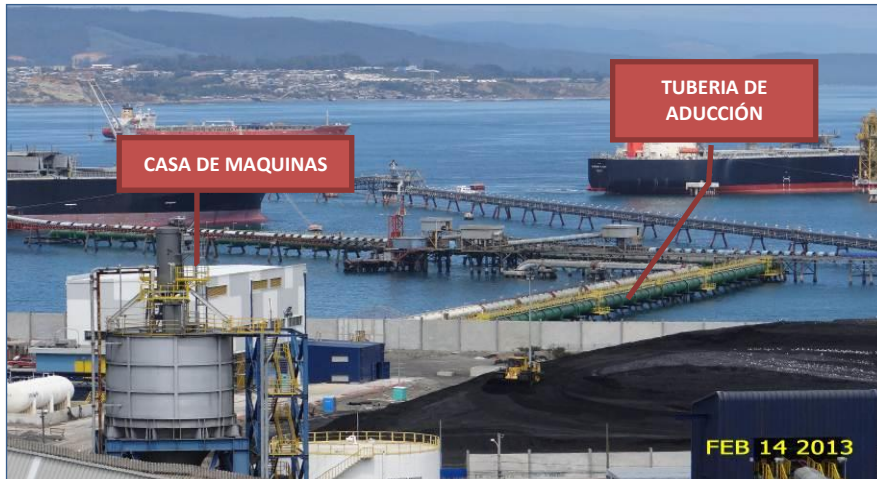
**Actividades de inspección realizadas:****Fotografía 3:** Vista de casa de máquinas y sifón de aducción

En la Fotografía 3, se puede apreciar una panorámica de la sala de máquinas, donde se ubican las unidades de aducción para la captación de agua de mar, que es utilizada como agua de enfriamiento posterior a un pretratamiento con cloro. En la fotografía se observa, además, el sifón de aducción de Bocamina para las Unidades 1 y 2.

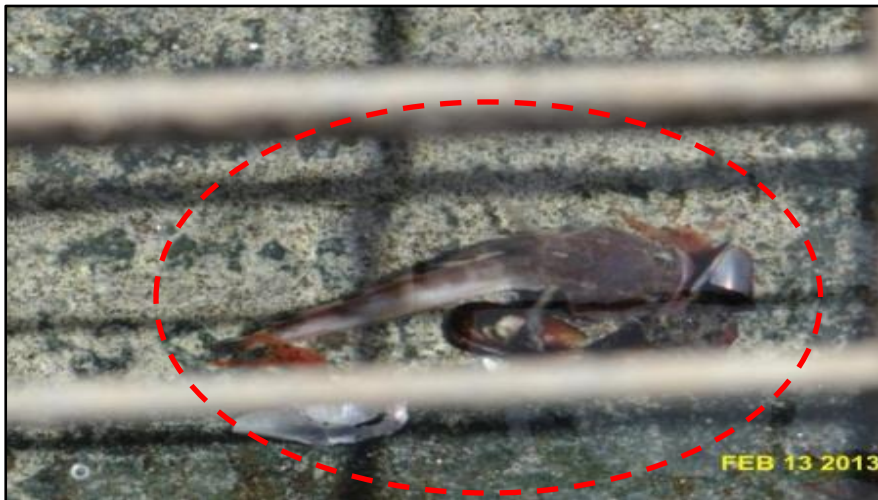
**Fotografía 4:** Individuos en el canal de rechazo del filtro rotatorio

En la fotografía 4 es posible observar algunos individuos de fauna marina encontrados en el canal de rechazo del filtro rotatorio durante la inspección.

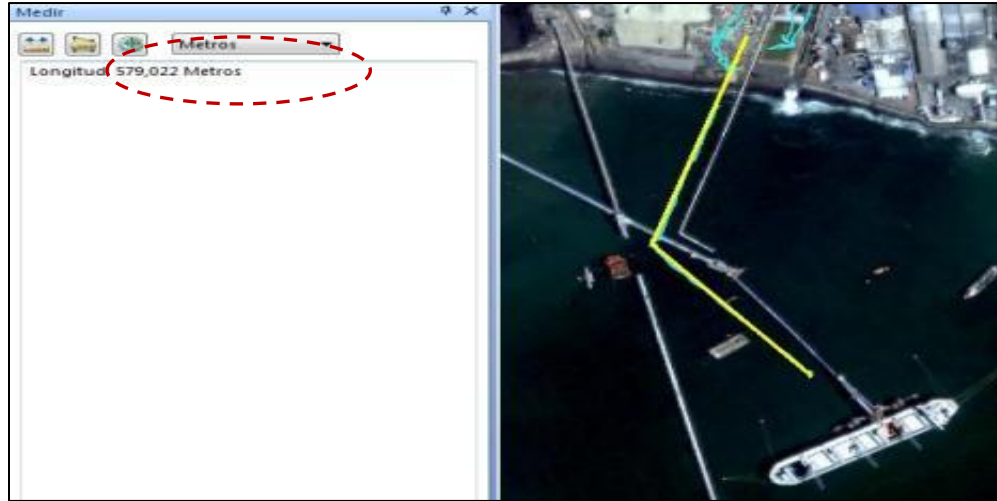
**Imagen N° 12.** Track realizado en terreno de la tubería de aducción.

En la Imagen 12 se observa el Track GPS (línea amarilla) realizado en base a los datos captados en terreno y desplegado en el programa ArcGis Explorer.

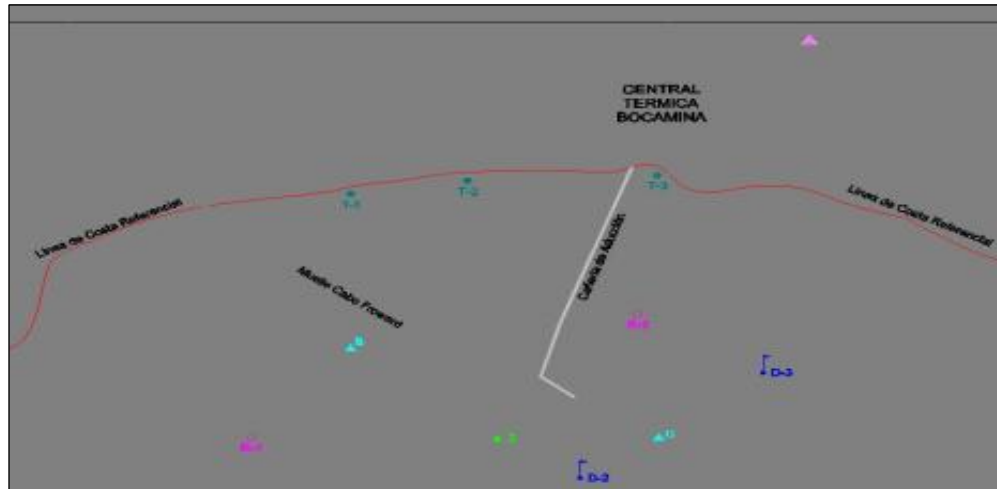
**Imagen N° 13:** Plano de la aducción presentado en EIA (RCA N° 206/2007)

En la imagen 13 se observa el plano ingresado en EIA aprobado mediante RCA N° 206/2007, donde se observa que la geometría de la tubería de aducción es totalmente distinta a lo observado en terreno.

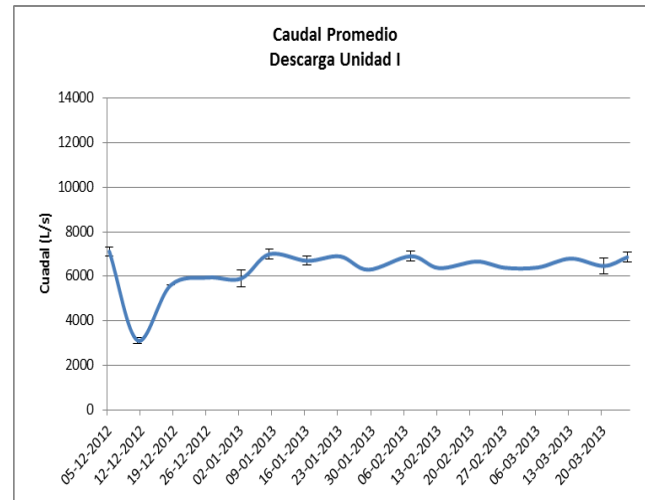
**Gráfico 1.** Caudales semanales promedio de la Unidad I CT Bocamina.

En el Gráfico 1 se observa una variación del caudal en el mes de diciembre de 2012. Esta variación corresponde a una disminución del caudal promedio de descarga de 7.118,5 L/s a 3.124,9 L/s. Entre los meses de enero a marzo de 2013 se observa que el caudal se estabiliza en torno a los 6.500 L/s.

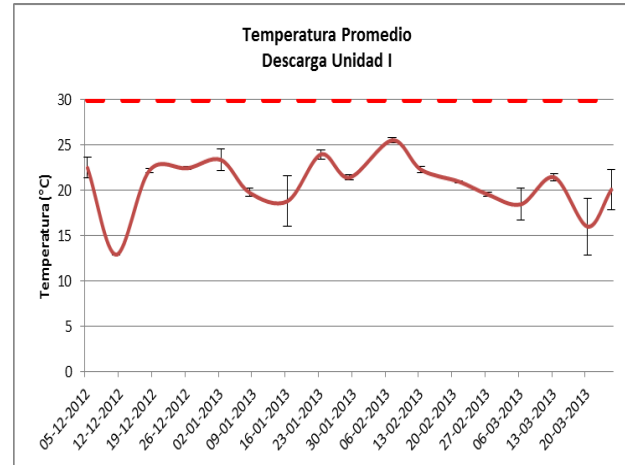
**Gráfico 2.** Temperatura de descarga semanal promedio de la Unidad I CT Bocamina.

En el Gráfico 2 se observa que la temperatura de la descarga del período informado, presenta variaciones que oscilan entre los 25,7 °C como temperatura máxima y 12,8 °C como temperatura mínima. Se observa una disminución brusca de la temperatura de 22,4 °C a 12,9 °C, situación que ocurre en la primera quincena del mes de diciembre de 2012. Cabe señalar que los valores corresponden a datos discretos y discontinuos, ya que no existen valores diarios de temperatura y corresponden a muestras realizadas cada siete (7) días.

Del análisis se observa que en el período informado la temperatura no excede el límite establecido en la tabla N° 4 del D.S. N° 90/2000.

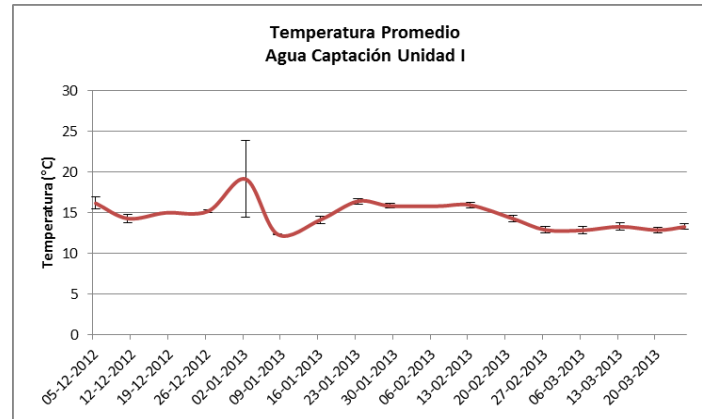
**Gráfico 5.** Temperatura promedio agua de captación Unidad I.

Para la Unidad I se observa que la temperatura del agua de captación tiene una variación promedio de entre un mínimo de 12 y un máximo de 19 °C en el periodo informado. Sin perjuicio de lo anterior, se observa un máximo de 23 °C entre las 14:35 y 16:35 del día 02/01/2013 en la aducción de la Unidad I.

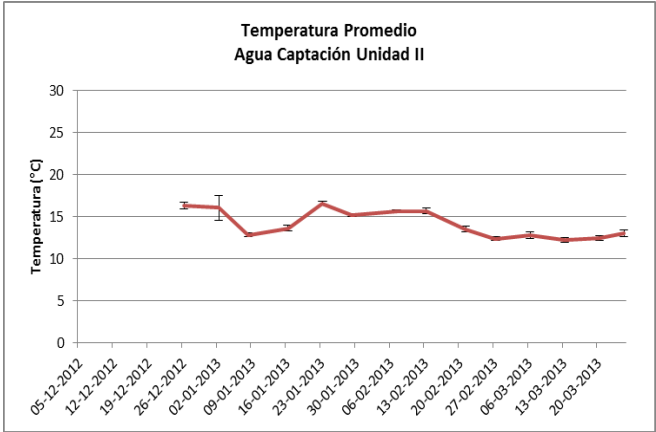
**Gráfico 6.** Temperatura promedio agua de captación Unidad II.

Para la Unidad II se observa que la temperatura del agua de captación tiene una variación promedio de entre un mínimo de 12 y un máximo de 16 °C en el periodo informado. Cabe señalar que no existen datos para el período comprendido entre el 1 al 25 de diciembre de 2012.

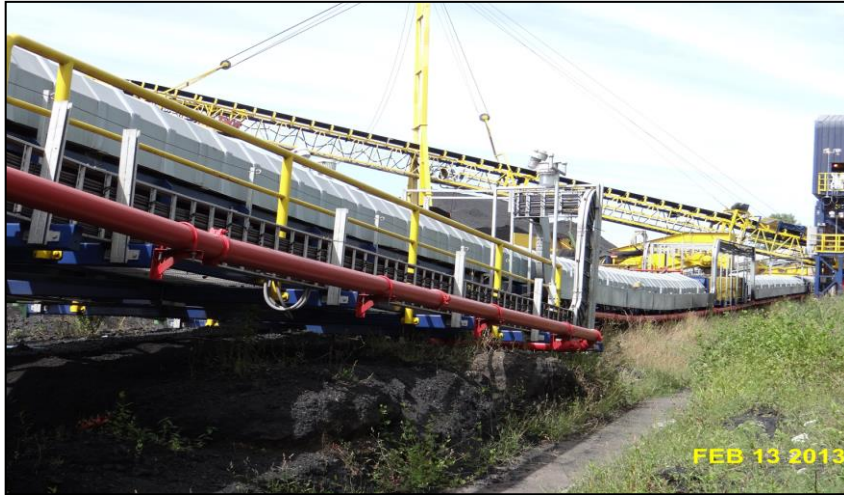
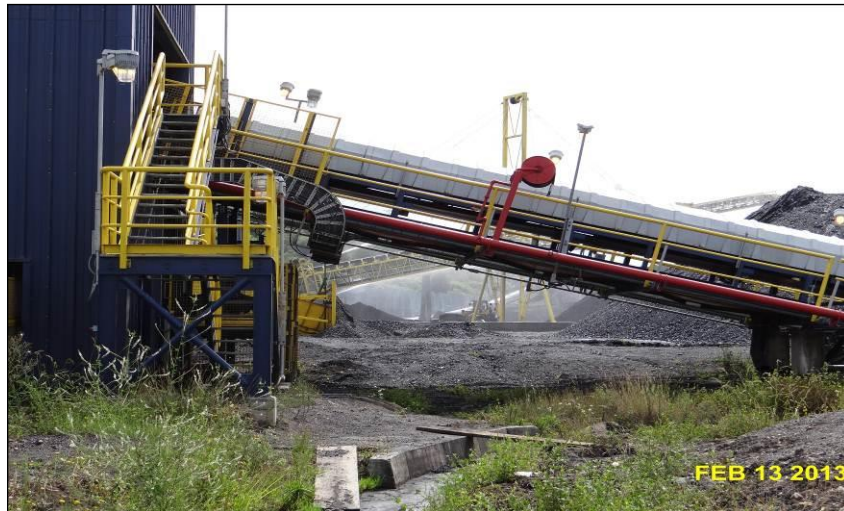
**Actividades de inspección realizadas:****Fotografía 5, 6. Correas transportadoras**

Se realizó inspección visual y capturas fotográficas de las pilas de carbón y de las cintas transportadoras.

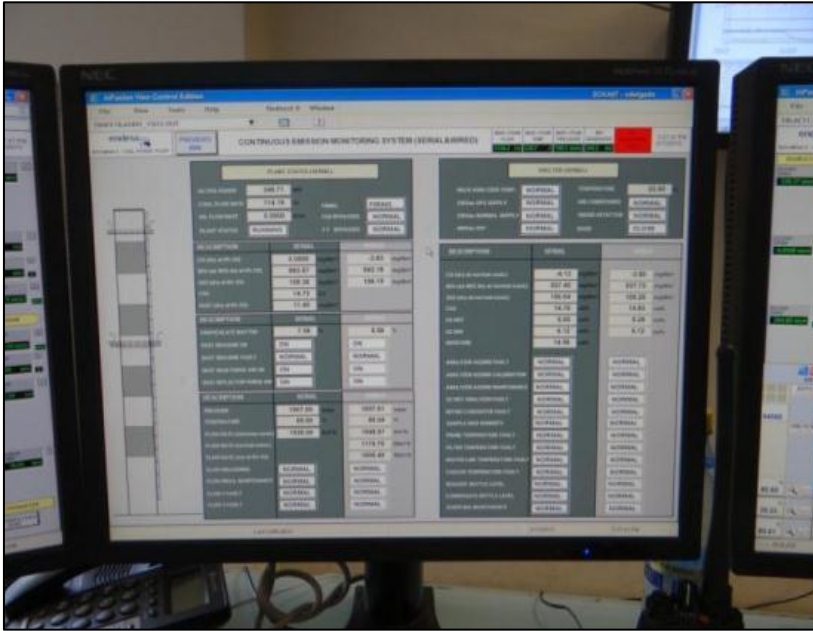
**Fotografía 9:** Monitor, parte del sistema de monitoreo en línea de emisiones

Durante la inspección, se verifico in situ, el funcionamiento del sistema de monitoreo en línea. Se debe destacar que el sistema se encontraba sin conexión con la autoridad de acuerdo a lo establecido en la RCA N° 206/2007. Conforme a lo observado, el monitoreo incluye todos los parámetros comprometidos en la RCA N° 206/2007.

En la Fotografía 9 se observa la pantalla de control con el sistema de monitoreo en línea operativo y funcionando al momento de la inspección.

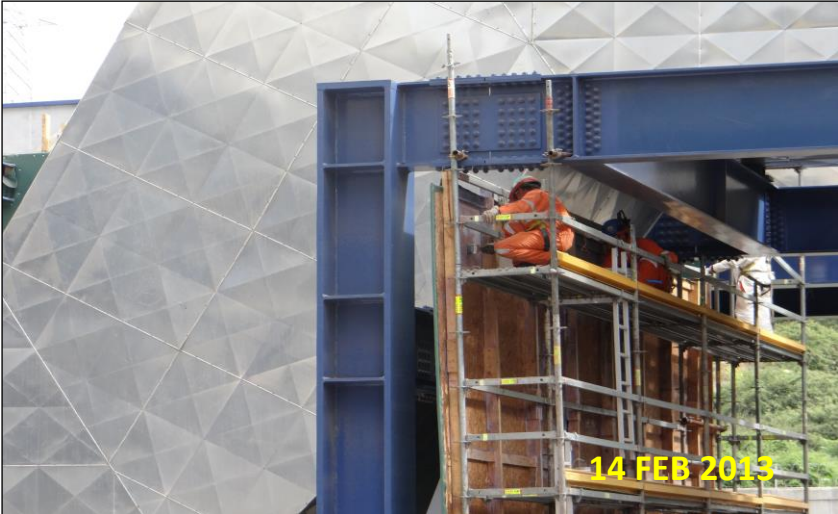
<b>Actividades de inspección realizadas:</b>  <b>Fotografía 11. Sistema de aislación acústica comprometida</b>		<b>Descripción Medio de Prueba:</b> Fotografía captada en terreno

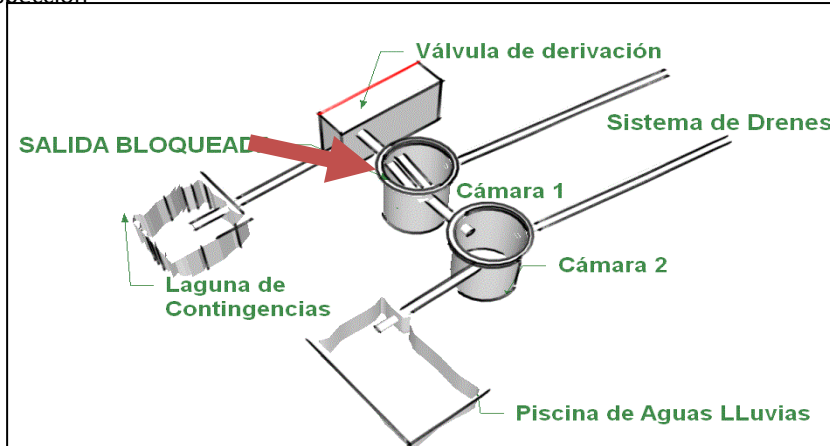
**Imagen 18.** Esquema del Sistema de Drenes constatado al momento de la inspección

El esquema de la Imagen 18 corresponde al sistema de drenes constando en terreno al momento de la inspección. Se puede observar que la salida de la cámara 1 hacia la válvula que deriva flujo a la laguna de contingencia en emergencia se encontraba bloqueado con material de construcción y palos.

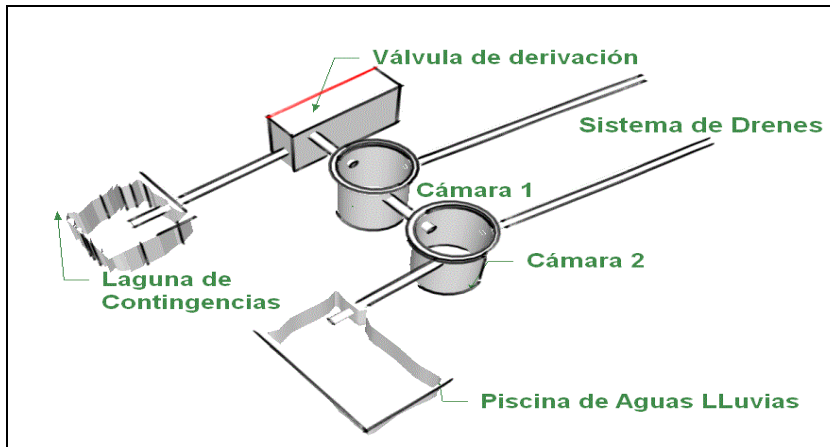
**Imagen 19.** Esquema del Sistema de Drenes después de rectificar el flujo hacia la válvula de derivación y laguna de contingencias

El esquema de la Imagen 19 corresponde al sistema de drenes en la situación posterior a la rectificación realizada por personal del vertedero. Mediante ésta acción, se deja la evacuación de la cámara 1 libre hacia válvula de derivación de la laguna de contingencia.

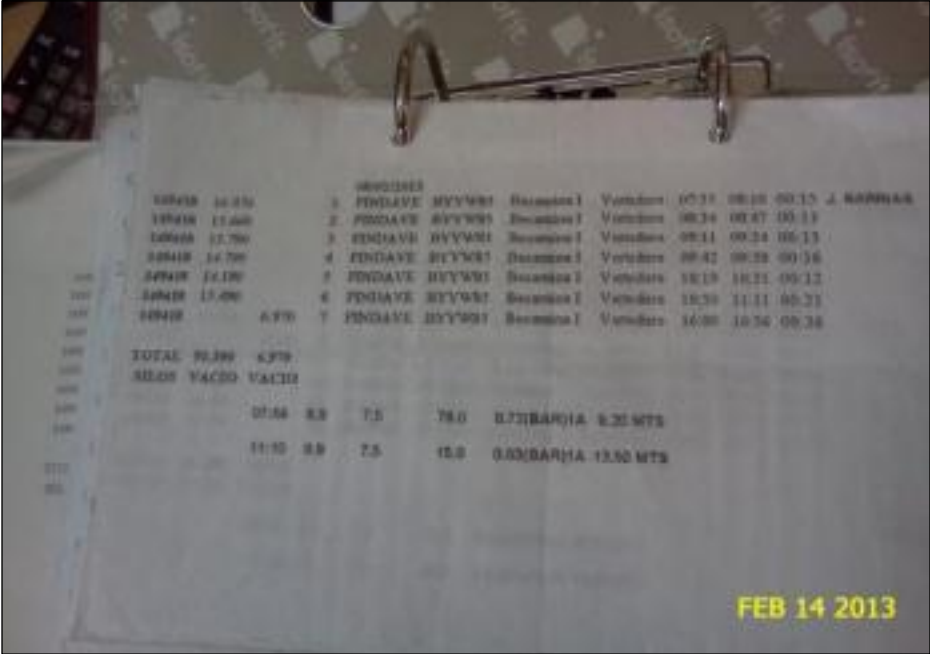
**Fotografía 16:** Registro de ingreso a Vertedero de Cenizas.

En la fotografía 16, captada en las oficinas del vertedero de cenizas de C.T. Bocamina, se observa el registro de ingreso de camiones al vertedero.

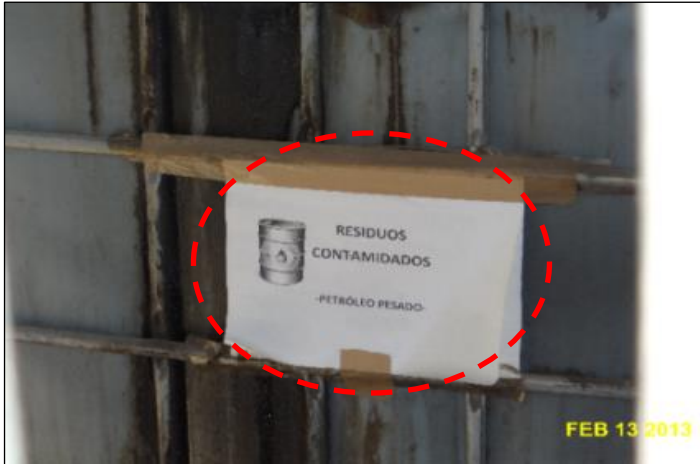
**Actividades de inspección realizadas:****Fotografía 22:** Tambor con rotulado básico

Fotografía 22 y 23. Corresponde a la Bodega RESPEL de la C.T. Bocamina donde se observan tambores vacíos con información básica.

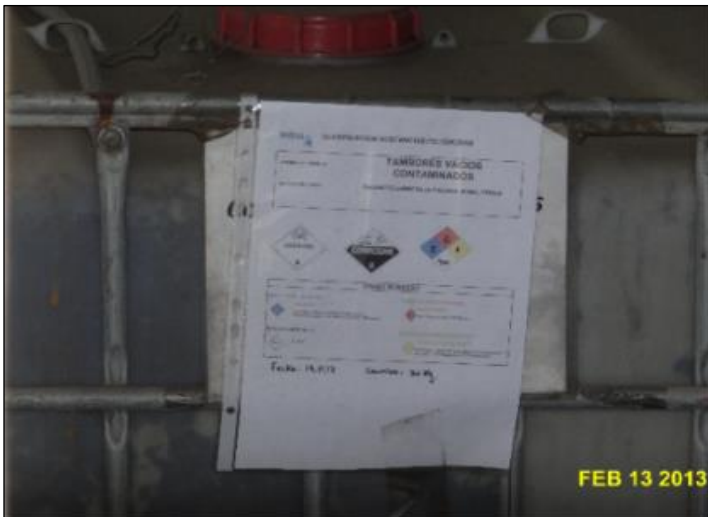
**Fotografía 23:** Tambor con rotulado de rombo

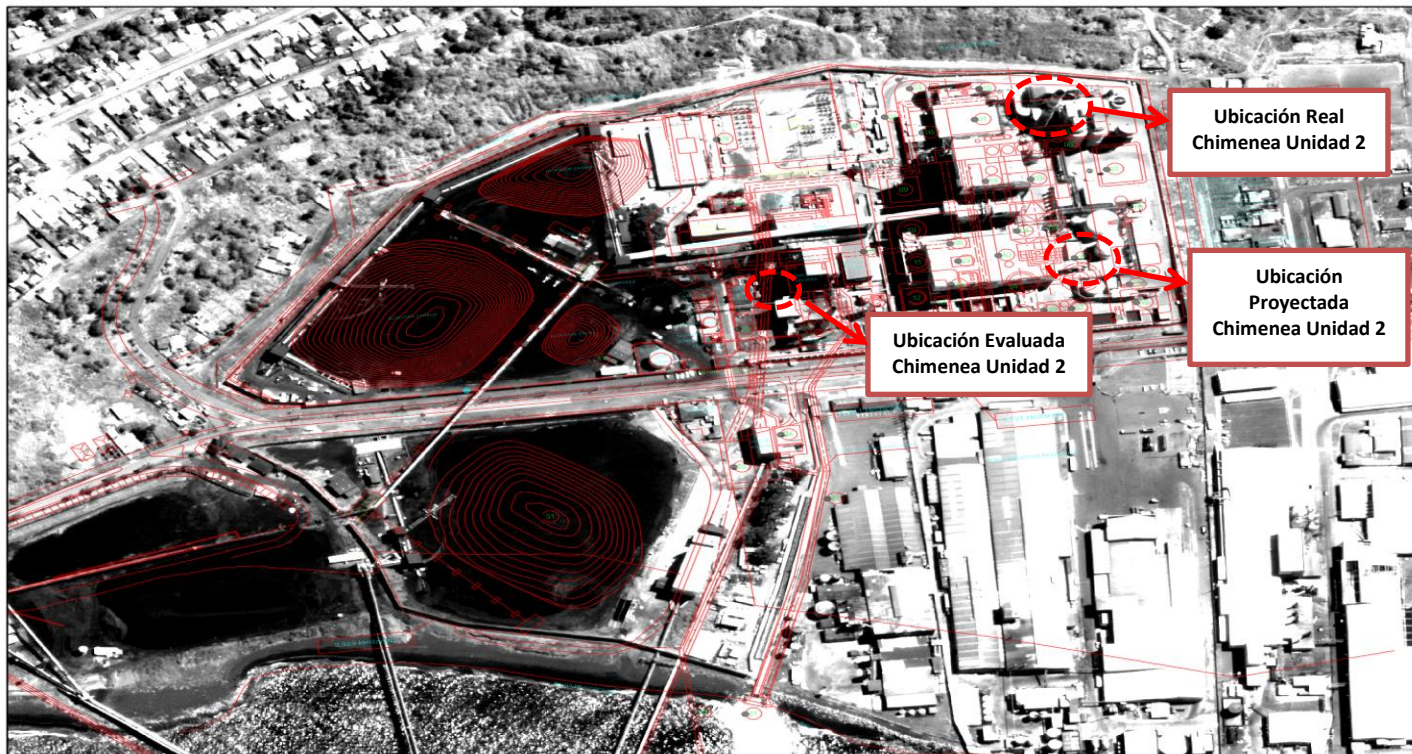
Durante las actividades de inspección se reconoce potencial modificación de instalaciones de CT Bocamina, por lo cual posteriormente se realizó un análisis geoespacial de las instalaciones del proyecto, utilizando imagen multiespectral del satélite Worldview-2 del 12 de enero de 2013 y Plano presentado en Estudio de Impacto Ambiental Asociado a RCA N° 206/2007. Del análisis de los antecedentes, se concluye que la distribución de unidades, equipos e infraestructura en general, no corresponde a lo establecido en la RCA N° 206/2007. Dentro de las principales diferencias, destaca la modificación en la ubicación de la chimenea de la Unidad 2 (como se observa en la Imagen 20 y 21), lo cual tiene implicancias en la evaluación del impacto de la calidad del aire de la zona de influencia del proyecto y los receptores asociados.

**Imagen 20.** Superposición de Layout con imagen multiespectral del satélite Worldview-2 del 12 de enero de 2013.
