INFORME DE FISCALIZACIÓN AMBIENTAL

INSPECCIÓN AMBIENTAL

COMPAÑÍA MINERA TECK CARMEN DE ANDACOLLO

DFZ-2013-361-IV-RCA-IA

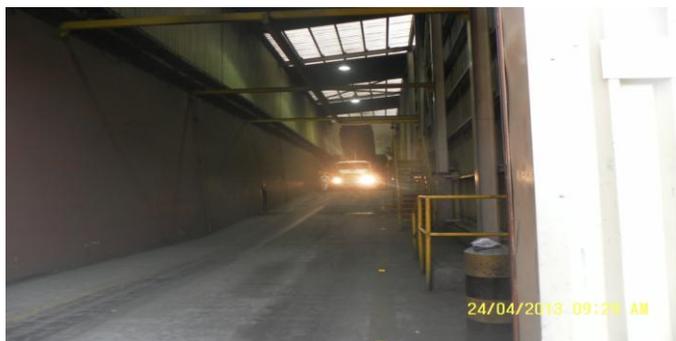
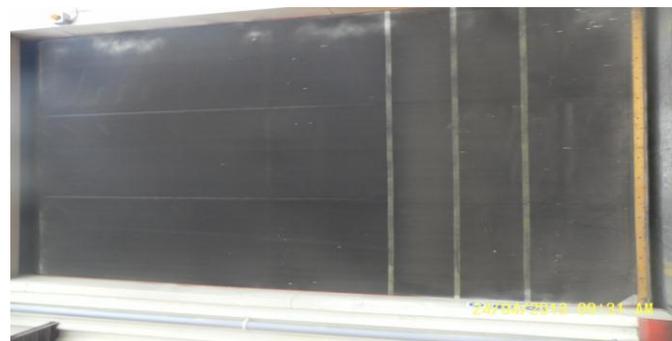
Fotografía 14.		Fecha : 24-04-2013		Fotografía 15.		Fecha : 24-04-2013	
Coordenadas WGS84		Norte: 6.684.891	Este: 274.603	Coordenadas WGS84		Norte: 6.684.891	Este: 274.603
Descripción Medio de Prueba: En la fotografía 14 se observa la zona de descarga de concentrado de cobre, la que se encuentra encapsulada en sus paredes y techo.				Descripción Medio de Prueba: En la fotografía 15 se observa el portón de la zona de descarga de concentrado de cobre, el que se mantiene cerrado durante las actividades de descarga.

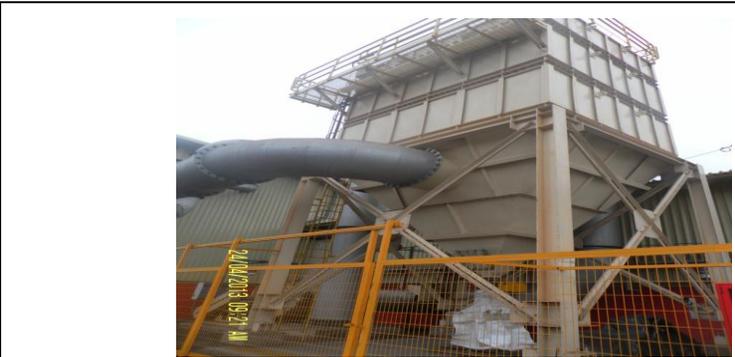
Fotografía 16. Fecha : 24-04-2013

Descripción Medio de Prueba:
En la fotografía 16 se observa sistema de extracción de aire con filtro manga ubicado en la zona de descarga de concentrado.

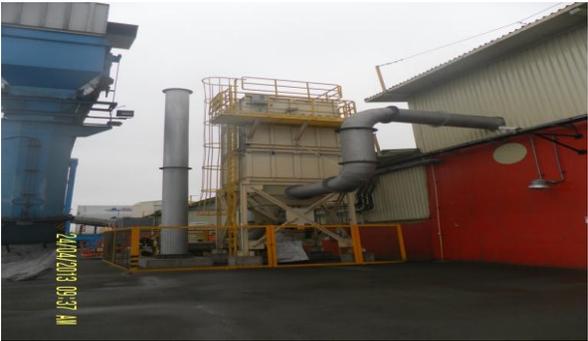
Fotografía 17. Fecha : 24-04-2013

Descripción Medio de Prueba:
En la fotografía 17 se observa sistema de extracción de aire con filtro de manga ubicado en zona de carga de concentrado al interior de la bodega.

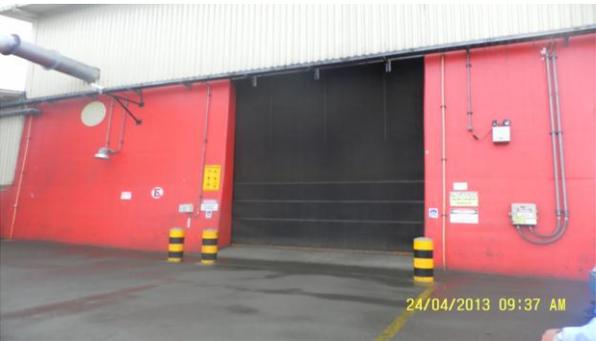
Fotografía 18. Fecha : 24-04-2013

Descripción Medio de Prueba:
En la fotografía 18 se observa uno de los 2 portones de la bodega de almacenamiento de concentrado, que se mantiene cerrado.

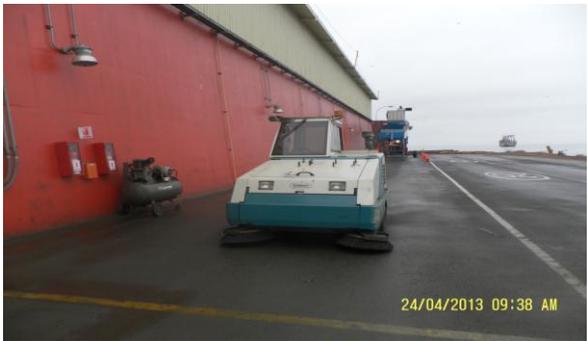
Fotografía 19. Fecha : 24-04-2013

Descripción Medio de Prueba:
En la fotografía 19 se observa equipo barredor- aspirador usado al interior y exterior de la bodega.

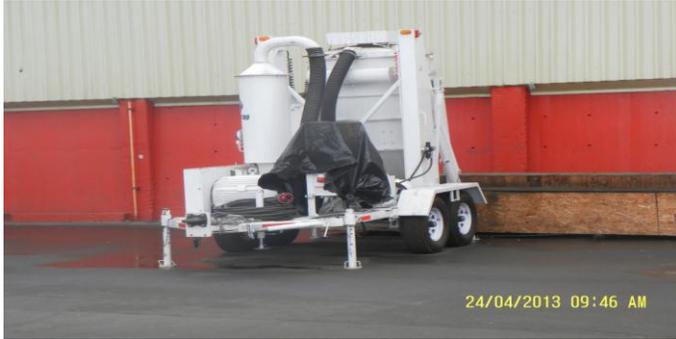
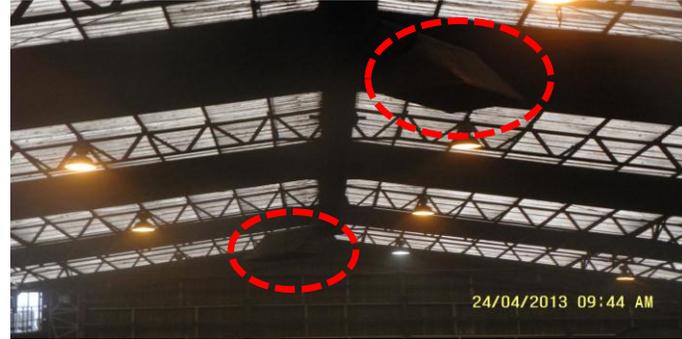
Fotografía 20.	Fecha : 24-04-2013		Fotografía 21.	Fecha : 24-04-2013	
Coordenadas WGS84	Norte: 6.684.891	Este: 274.603	Coordenadas WGS84	Norte: 6.684.891	Este: 274.603
Descripción Medio de Prueba: En la fotografía 20 se observa equipo aspirador de alto vacío para realizar limpieza de correas.			Descripción Medio de Prueba: En la fotografía 21 se observa al interior del área segmentada extractores ubicados al interior de la bodega.

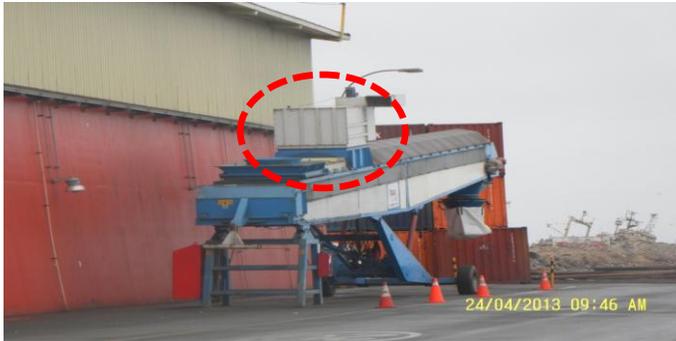
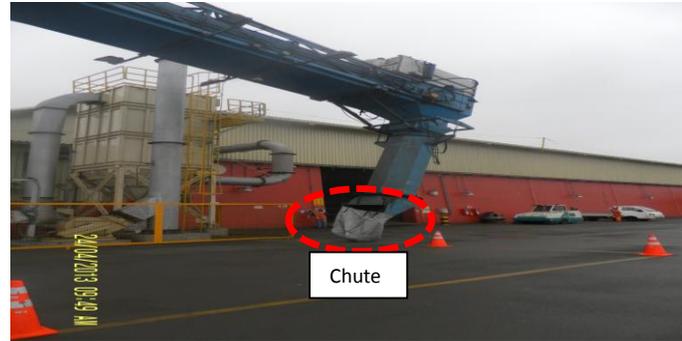
Fotografía 22.	Fecha : 24-04-2013		Fotografía 23.	Fecha : 24-04-2013	
Coordenadas WGS84	Norte: 6.684.891	Este: 274.603	Coordenadas WGS84	Norte: 6.684.891	Este: 274.603
Descripción Medio de Prueba: En la fotografía 22 se observa al interior del área segmentada una de las 3 correas móviles encapsuladas y con su sistema de extracción de aire.			Descripción Medio de Prueba: En la fotografía 23 se observa correa de transporte encapsulada y chute (al interior del área segmentada), que descarga el concentrado al interior de los buques.

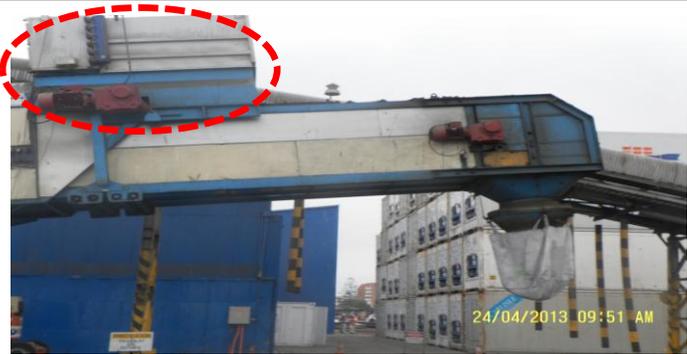
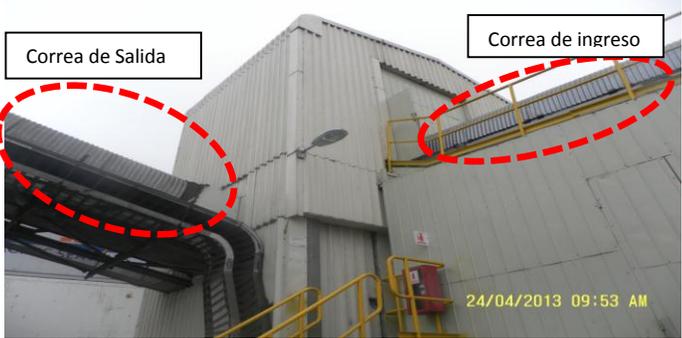
Fotografía 24.	Fecha : 24-04-2013	Fotografía 25.	Fecha : 24-04-2013		
Coordenadas WGS84	Norte: 6.684.891	Este: 274.603	Coordenadas WGS84	Norte: 6.684.891	Este: 274.603
Descripción Medio de Prueba: En la fotografía 24 se observa al interior del área segmentada una de las 3 correas móviles encapsuladas y con sus sistema de extracción de aire.		Descripción Medio de Prueba: En la fotografía 25 se observa la Torre T1 encapsulada, con las correas de transporte de ingreso y salida encapsuladas (al interior de las áreas segmentadas).

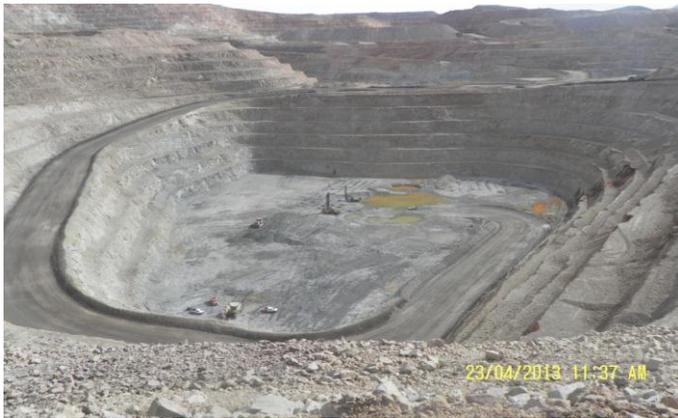
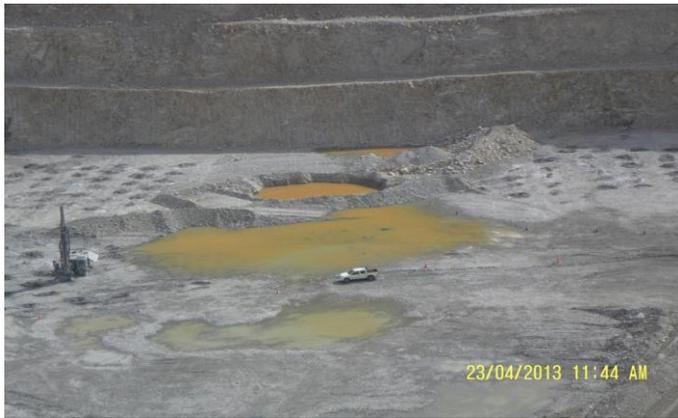
Número de Hecho Constatado: 5		Estación: 1	
Exigencia: Considerando 3.RCA N° 104/2008 (...) “La explotación del rajo requiere de un permanente bombeo de las aguas que afloran desde el fondo de la mina. Estas aguas son usadas en el proceso de lixiviación”.			
Hecho constatado durante la fiscalización: Desde el mirador a mina fase 1 se constató la existencia de aguas afloradas al interior del rajo. De acuerdo a lo indicado por el Sr. Juan Martínez S., Jefe de Turno Mina, las aguas son bombeadas al estanque TKT 11-6 (estanque de acumulación) para luego ser derivadas a la piscina de 60.000 m ³ donde se mezcla con agua fresca para ser utilizada en el proceso.			
Registros

Fotografía 26.		Fecha : 23-04-2013	
Coordenadas WGS84	Norte: 6.651.328	Este: 298.510	
Descripción Medio de Prueba:		Descripción Medio de Prueba:	
En la fotografía 26 se muestra una vista general del rajo en donde observan las aguas que afloran al interior de éste.		En la fotografía 27 se muestra en detalle las aguas que afloran al interior del rajo de la mina.

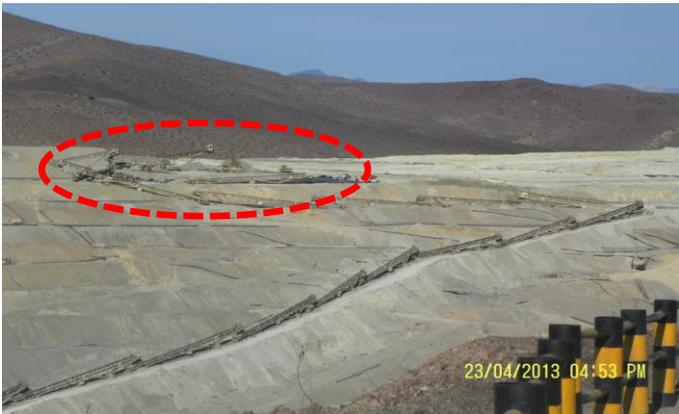
Fotografía 42.	Fecha : 23-04-2013
-----------------------	---------------------------

Se constató la existencia de 4 áreas de lixiviación operativas: Pila sector sur séptimo piso, Expansión oeste tercer piso, Expansión ROM norte primer piso y Sector ROM. De acuerdo a lo señalado por el Sr. Hernando Pavez, Superintendente planta de chancado-LIX-SX-EW, todas las áreas estaban siendo regadas por goteo con film térmico, con excepción del sector ROM que es regado por aspersión y goteo.

En la fotografía 42 se observa al interior del área segmentada, área en el que se efectuaba carga con mineral a lixiviar.

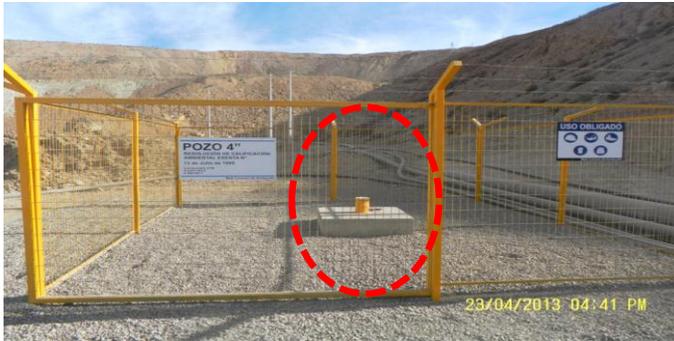
Fotografía 45.

En la fotografía 45 se observa al interior del área segmentada el pozo de monitoreo denominado PZ4.

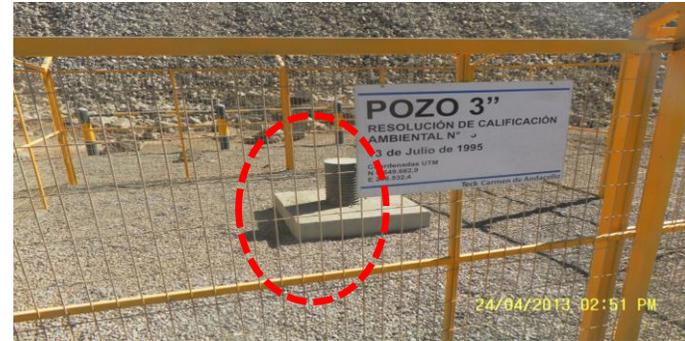
Fotografía 46.

En la fotografía 46 se observa al interior del área segmentada el pozo de monitoreo denominado PZ3.

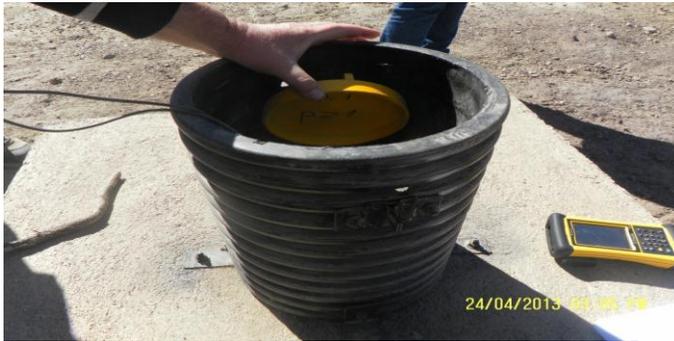
Fotografía 47.

En la fotografía 47 se observa el pozo de monitoreo denominado PZ1.

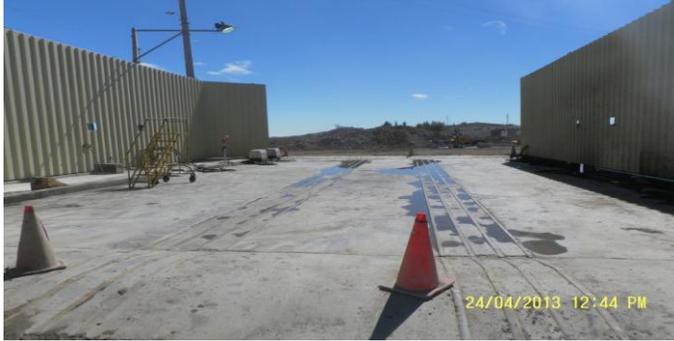
Fotografía 49.

En la fotografía 49 se observa el área de lavado de vehículos, la cual cuenta con piso de hormigón y dos paredes laterales metálicas..

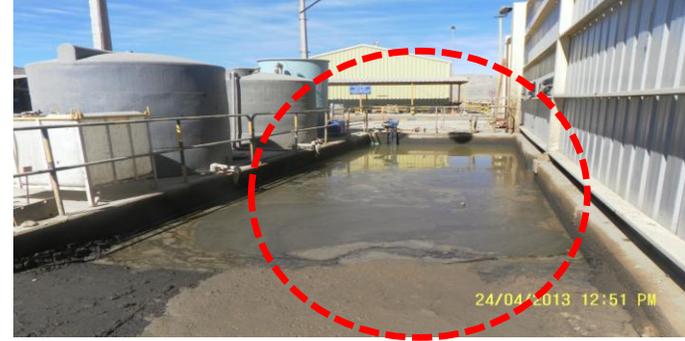
Fotografía 50.

En la fotografía 50 se observa al interior del área segmentada el sistema de tratamiento de aguas de lavado de vehículos, consistente en una cámara decantadora de hormigón armado, donde los aceites son retirados desde la cámara por un sistema compuesto por una correa oleofilica y skimer.

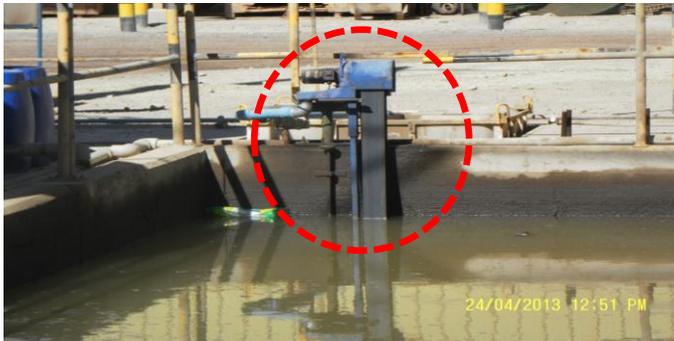
Fotografía 51.

En la fotografía 51 se observa al interior del área segmentada correa oleofilica y skimer, encargados de retirar las aceites de las aguas de lavado.

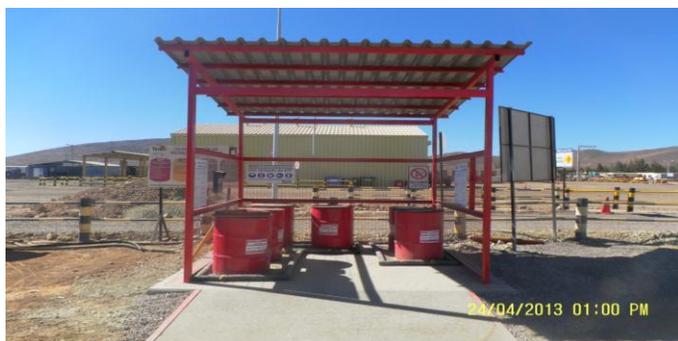
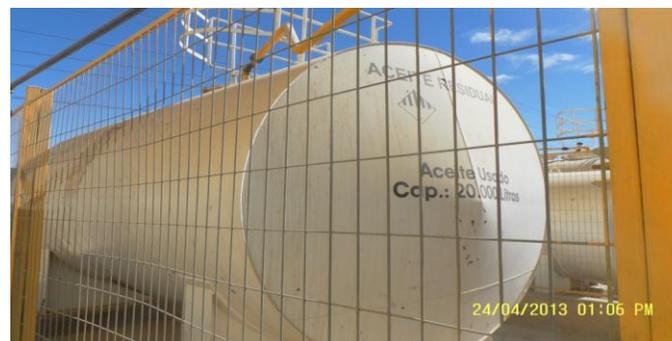
Fotografía 53.	Fecha : 24-04-2013	Fotografía 54.	Fecha : 24-04-2013
Coordenadas WGS84	Norte: 6.650.827 Este: 299.169	Coordenadas WGS84	Norte: 6.650.780 Este: 299.117

<p>Descripción Medio de Prueba: En la fotografía 53 se observa una de las áreas de almacenamiento transitorio o “satélite” de RESPEL.</p>	<p>Descripción Medio de Prueba: En la fotografía 54 se observa el estanque de acumulación de aceites usados de 20.000 L. de capacidad.</p>
--	---

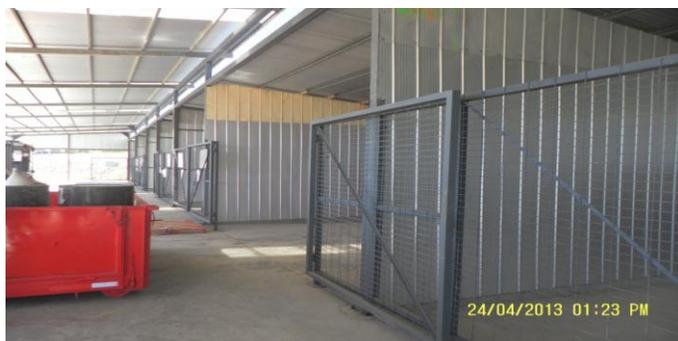
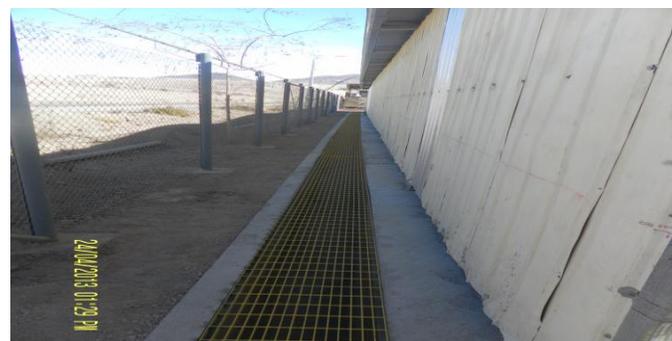
Fotografía 55.	Fecha : 24-04-2013	Fotografía 56.	Fecha : 24-04-2013
Coordenadas WGS84	Norte: 6.650.724 Este: 299.310	Coordenadas WGS84	Norte: 6.650.724 Este: 299.310

<p>Descripción Medio de Prueba: En la fotografía 55 se observa una vista general del Sitio de almacenamiento transitorio de residuos, el que está a cargo de la empresa RESITER.</p>	<p>Descripción Medio de Prueba: En la fotografía 56 se observa canaleta colectora de eventuales derrames en el Sitio de almacenamiento transitorio, los cuales llegan a cámara ciega.</p>
---	--

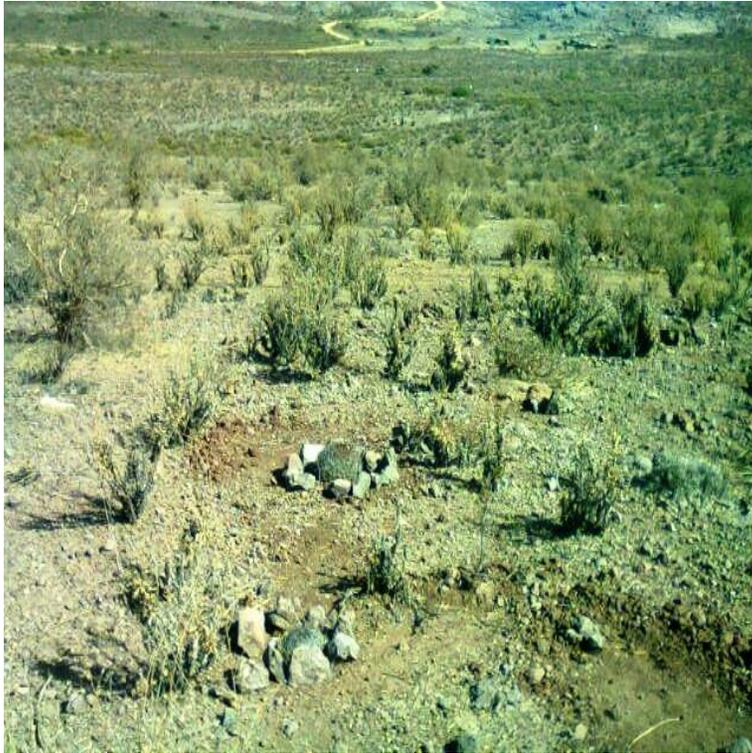
Fotografía 57.

En la fotografía 57 se observa el área de relocalización de cactáceas.
