## INFORME DE FISCALIZACIÓN AMBIENTAL

**Compañía Pesquera Camanchaca S.A.**

**DFZ-2013-379-I-RCA-IA**

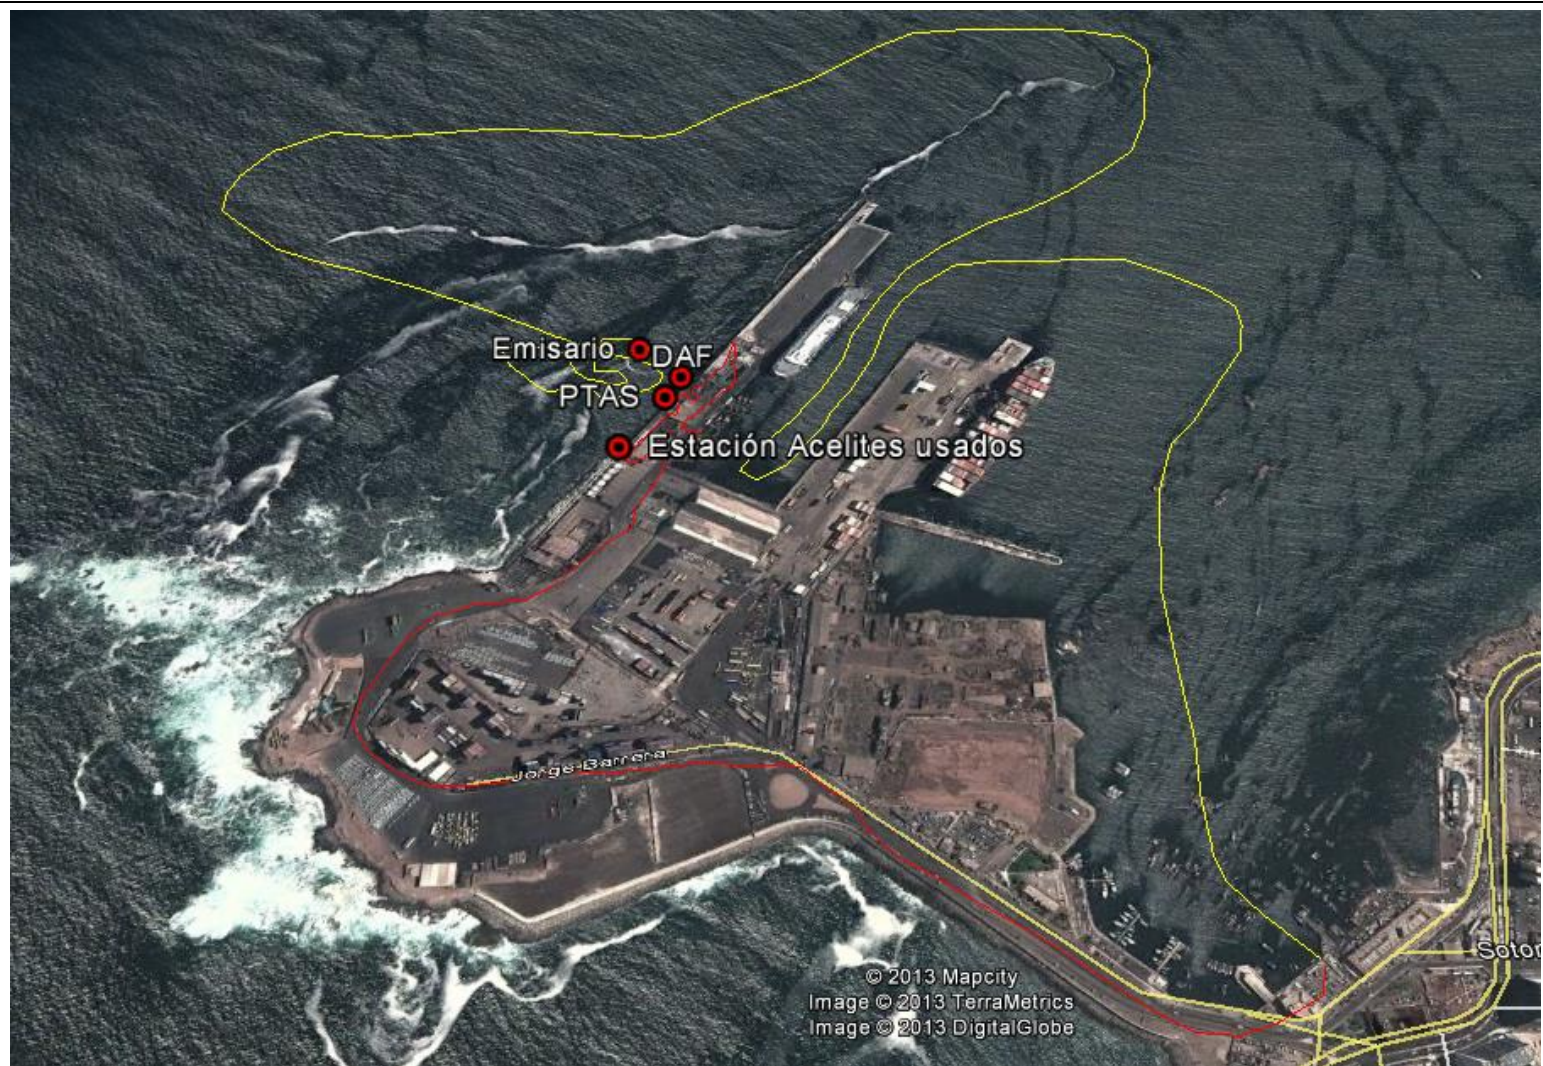
#### 4.3.4. Esquema de Recorrido.

(\*) Las líneas amarillas corresponden a la ruta realizada a bordo de la embarcación, mientras que las líneas rojas corresponden a la ruta realizada al interior de la planta.
