**INFORME DE FISCALIZACIÓN AMBIENTAL**

**INSPECCIÓN AMBIENTAL**

**CELCO PLANTA VALDIVIA**

**DFZ-2013-394-XIV-RCA-IA**

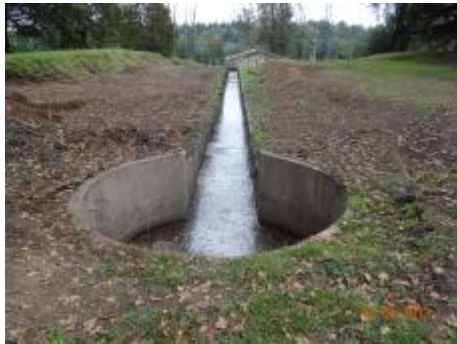
<b>Descripción Medio de Prueba:</b> Se aprecia pozo sumidero de aguas lluvias recolectadas en el patio de acopio de maderas y canal de acometida a sistema de tratamiento de aguas lluvias	<b>Descripción Medio de Prueba:</b> Detalle de los lodos contenidos en canal de recolección de aguas lluvias
-----------------------------------------------------------------------------------------------------------------------------------------------------------------------------------------------	-----------------------------------------------------------------------------------------------------------------

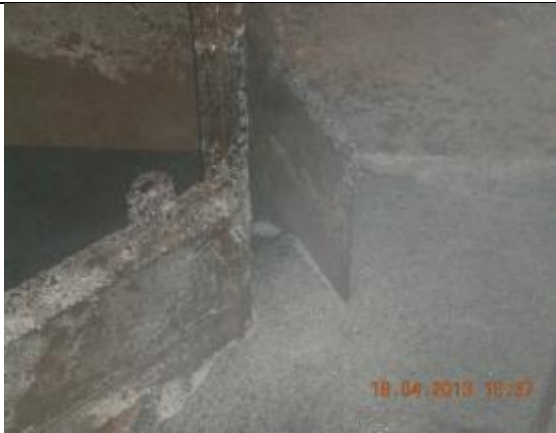
Fotografía 11.		Fecha : 18/04/2013

<b>Descripción Medio de Prueba:</b> Se aprecia interior de la cámara de salida de efluente industrial hacia la planta de tratamiento. Se puede observar la compuerta abierta que permite evacuar los efluentes industriales.		<b>Descripción Medio de Prueba:</b> Se aprecian dos intercambiadores de calor emplazados en el área de blanqueo.

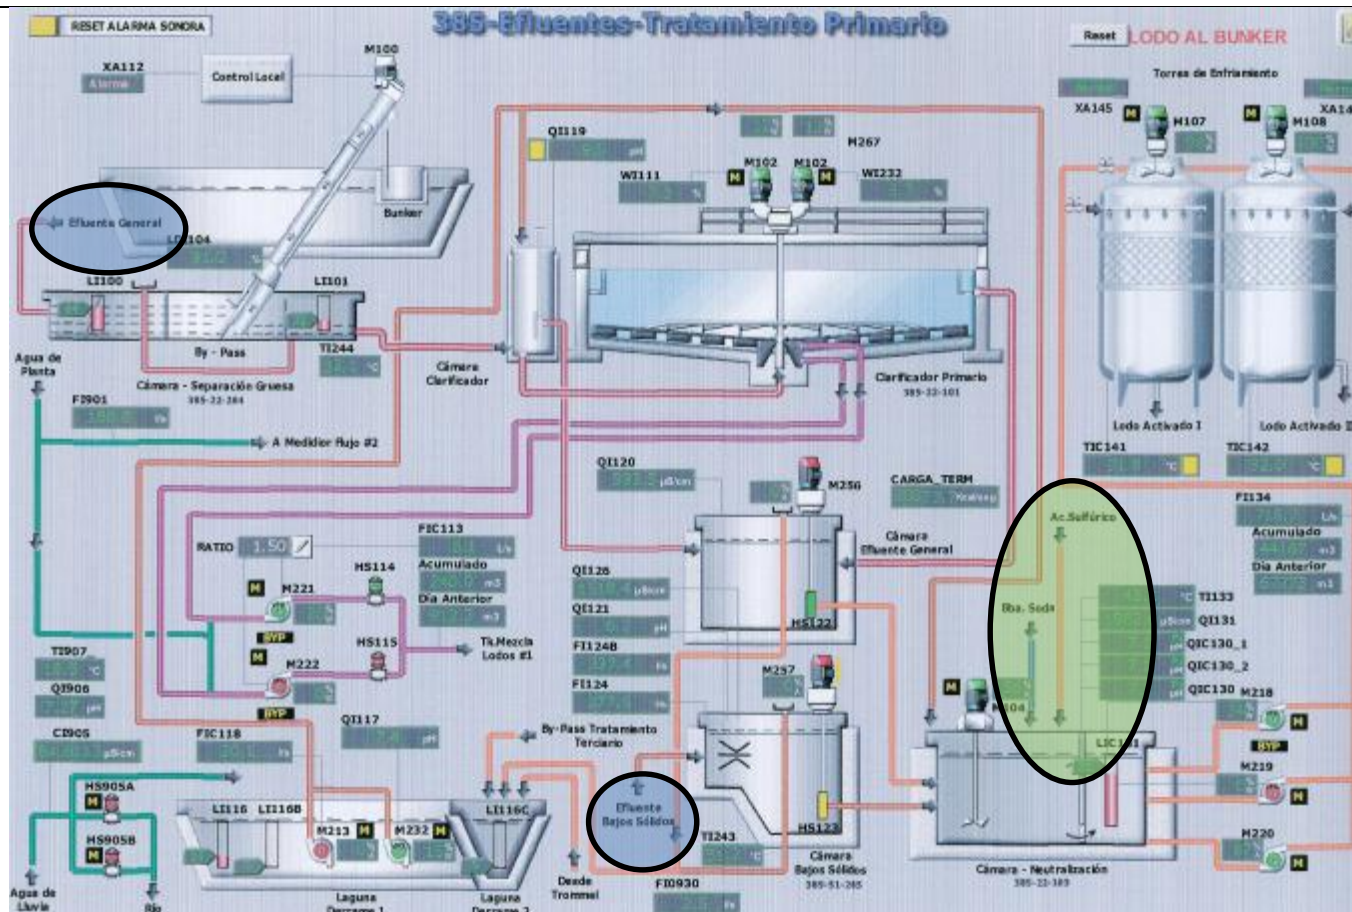
Figura 10. Display Sistema de tratamiento primario

<b>Número de Hecho Constatado:</b> 7	<b>Estación:</b> 4
<p><b>Exigencia:</b>  <u>Considerando 8.1.2.3 a RCA 594/2005</u>  <i>“Considera sistema separado de recolección de efluentes, de manera de permitir efectuar tratamientos selectivos adecuados a cada caso.”</i></p> <p><u>Considerando 3.6.4.1 RCA 70/2008</u>  <i>“Los efluentes de Planta Valdivia son diferenciados en dos grandes corrientes, una denominada Efluente General (de mayor cantidad de sólidos) y la otra, Bajos Sólidos. La corriente efluente general, es enviada al clarificador primario y luego conducida a la cámara de neutralización, donde se une a la corriente bajos sólidos.”</i></p>	
<p><b>Hecho(s) constatado(s) durante la fiscalización:</b></p> <ol style="list-style-type: none"> <li>Se verificó líneas diferenciadas de efluente general y efluente bajo en sólidos. El efluente general, va directo al clarificador primario, previo paso por sistema mecánico de tamices (Fotografía 19), en tanto el de bajo contenido de sólidos, no entra al clarificador primario, pasando directamente a la cámara de neutralización.</li> <li>Se inspecciona sala de control del sistema de tratamiento, en la cual se observa display del sistema, verificándose los siguientes valores al momento de la inspección: caudal entrante al sistema primario, 796,3 l/s; volumen de ril acumulado durante el 19 de abril, 30.979 m<sup>3</sup>; el volumen acumulado al día 18 de abril (24 horas continuas), fue de 67.773 m<sup>3</sup>.</li> <li>Durante el recorrido del día 19 de abril, en sala de control de la planta de tratamiento de RILes, se observó display del sistema de tratamiento (Figura 10), el cual muestra efluentes diferenciados al sistema; efluente general y efluente bajo en sólidos. Se entrega impresión de dicho display (Según consta en Anexo 2) el cual representa fielmente lo inspeccionado en terreno.</li> </ol>

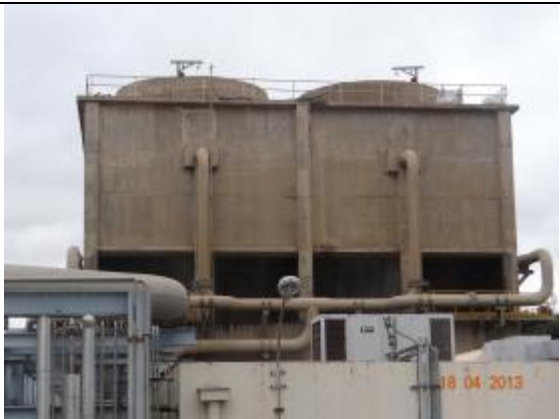
Torre de enfriamiento de dos celdas emplazada previa al tratamiento secundario.		Torre de enfriamiento de tres celdas emplazada posterior al tratamiento terciario.

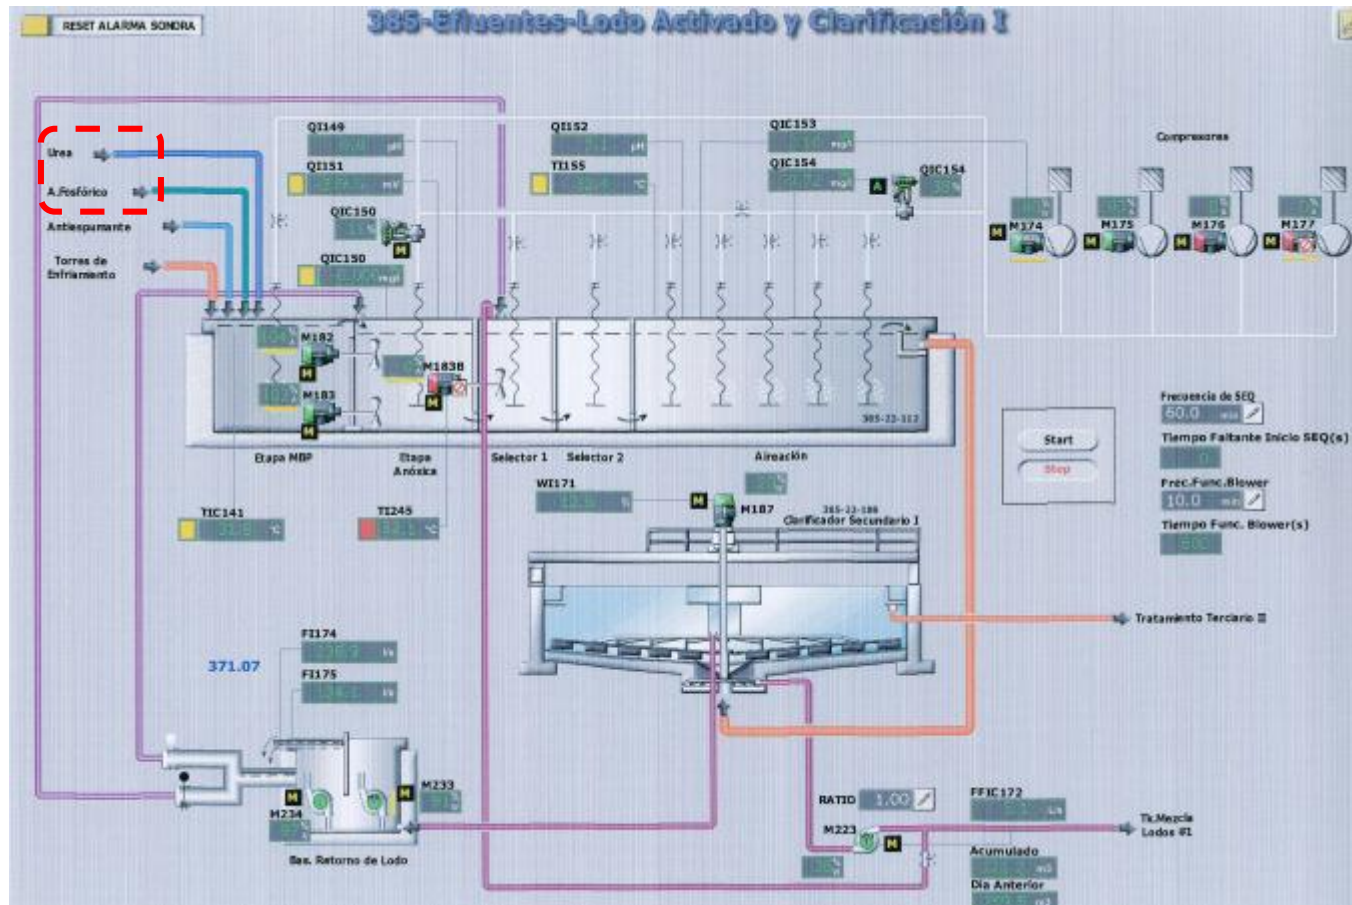
Figura . Display sistema de tratamiento secundario

<p><b>Hecho(s) constatado(s) durante la fiscalización:</b></p> <ol style="list-style-type: none"> <li>a. Se inspeccionó el reactor 1 del tratamiento secundario, el cual consta de red perimetral aérea de inyectores de aire, los cuales se encontraron operativos al momento de la inspección.</li> <li>b. Se observan dos líneas de tratamiento secundario idénticas. Ambas líneas, correspondientes al reactor 1 y 2 respectivamente, y derivan sus efluentes (caudales salientes del tratamiento secundario) hacia el tratamiento terciario.</li> <li>c. Se verificó funcionamiento de la cámara MBP (Minimum biological production), en la cual se adicionan fósforo y nitrógeno (en forme de urea) al lodo secundario.</li> <li>d. Se inspecciona cámara anóxica ubicada a continuación de la cámara MBP la cual se encontraba en condiciones normales de funcionamiento.</li> <li>e. Se observó flujo de recirculación del lodo secundario hacia la cámara anóxica.</li> <li>f. A continuación se observó la cámara selectora 1 y 2, la cual se encontraba en condiciones normales de funcionamiento.</li> <li>g. Se inspecciona cámara de aireación y se registran las lecturas de medición de oxígeno disuelto en equipos automáticos códigos 385-QT-153 y 385-QT-154, registrándose los valores de 1,91 mg/L y 0,49 mg/L.</li> <li>h. Se inspecciona clarificador secundario el cual se encontraba en condiciones normales de operación.</li> <li>i. Durante el recorrido del día 19 de abril, en sala de control de la planta de tratamiento de RILes, se observó display del sistema de tratamiento secundario (Figura 11), el cual muestra además clarificador secundario. Se entrega impresión de dicho display (Según consta en Anexo 2), el cual representa fielmente lo inspeccionado en terreno.</li> </ol>

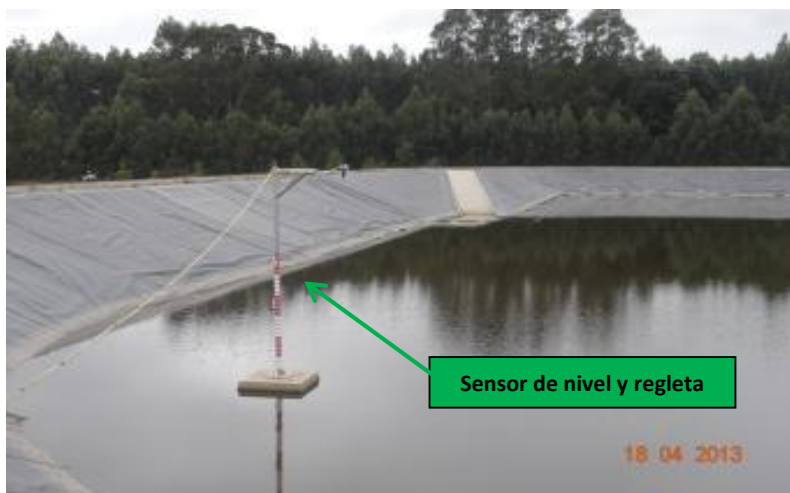
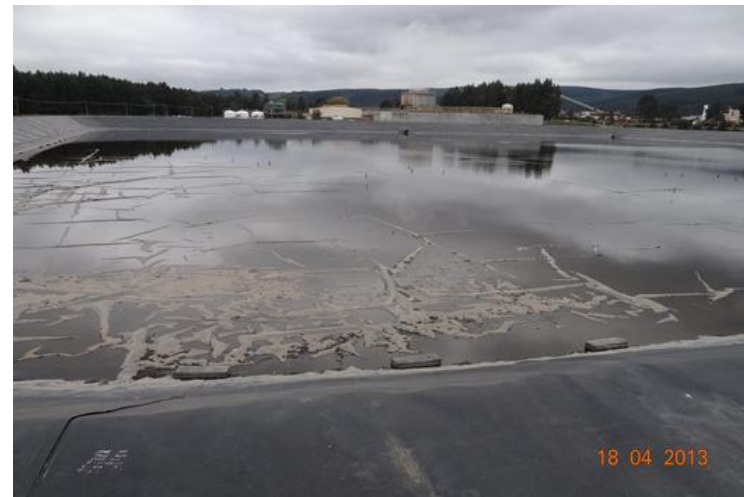
**Fotografía 31.**

- f. Se observó el sistema de impermeabilización en buenas condiciones, sin roturas evidentes, ni vestigios de derrames o rebalses, que afectaran el exterior de la laguna.

- g. Las lagunas de derrame (1 y 2) no se encuentran operando en forma conjunta.
- h. Se constató implementación de pozos de detección de fuga para ambas lagunas.

- i. Además se procedió a medir la calidad de agua en pozo de detección de fugas de laguna 2, utilizando sonda multiparamétrica Hanna arrojando valores de conductividad de 784 uS/cm y 18,22 °C de temperatura y Ph de 6,59.

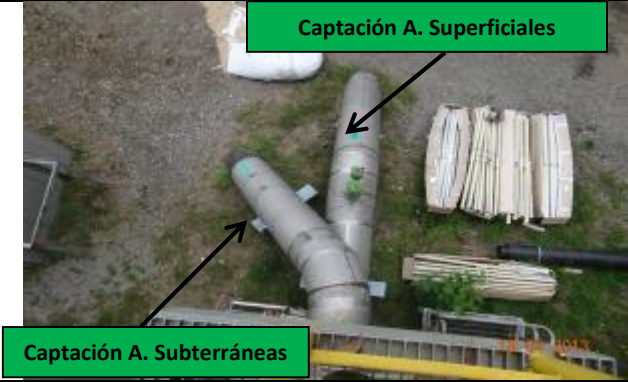
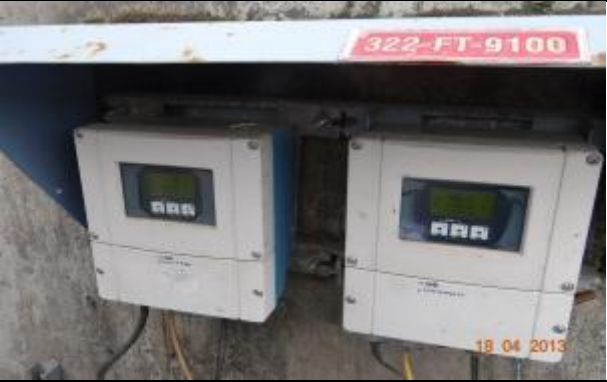
<b>Fotografía 37.</b>	<b>Fecha :</b> 18/04/2013	<b>Fotografía 38.</b>	<b>Fecha :</b> 18/04/2013
<b>Coordenadas WGS84</b>	<b>Norte:</b> 5.619.928 <b>Este:</b> 680.629	<b>Coordenadas WGS84</b>	<b>Norte:</b> 5.618.931 <b>Este:</b> 680.631
<b>Descripción Medio de Prueba:</b> Redes de acometida de aguas captadas desde el río Cruces y desde los pozos profundos. Los 6 pozos se unen en una sola red antes de la llegada al sistema de filtros.		<b>Descripción Medio de Prueba:</b> Medidores de flujo instalados antes de los filtros de arena, y que registran de manera separada, las aguas captadas superficialmente desde el río Cruces (equipo 322-FT-9100) y las aguas subterráneas captadas desde los 6 pozos autorizados (equipo 322-FT-9101, sin cartel identificatorio en la foto)

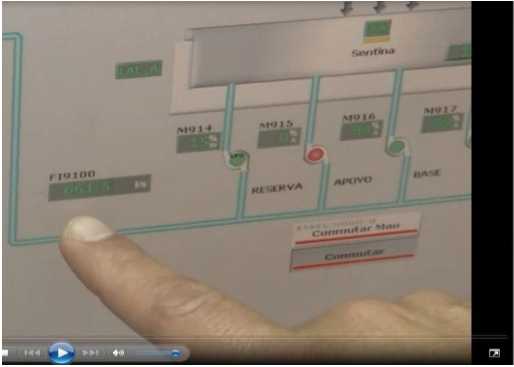
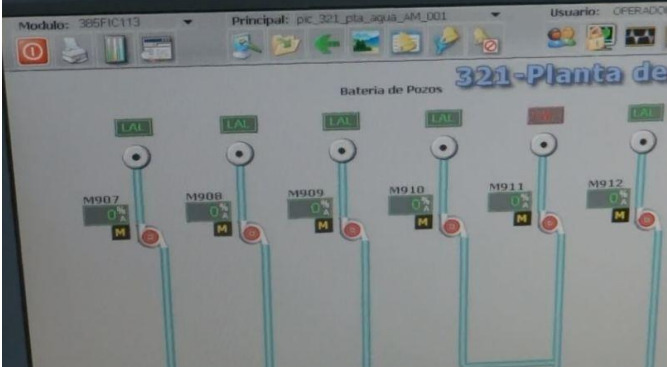
<b>Fotografía 39.</b>	<b>Fecha :</b> 19/04/2013	<b>Fotografía 40.</b>	<b>Fecha :</b> 19/04/2013
<b>Descripción Medio de Prueba:</b> Impresión del registro en video del display de captación de aguas grabado en la sala control de la planta de tratamiento de RILes el 19/04/2013. Se muestra captación de aguas desde el río cruces de 661,5 l/s.		<b>Descripción Medio de Prueba:</b> Impresión del registro en video del display de captación de aguas grabado en la sala control de la planta de tratamiento de RILes el 19/04/2013. Se muestra captación de aguas desde los 6 pozos profundos de 0 l/s.

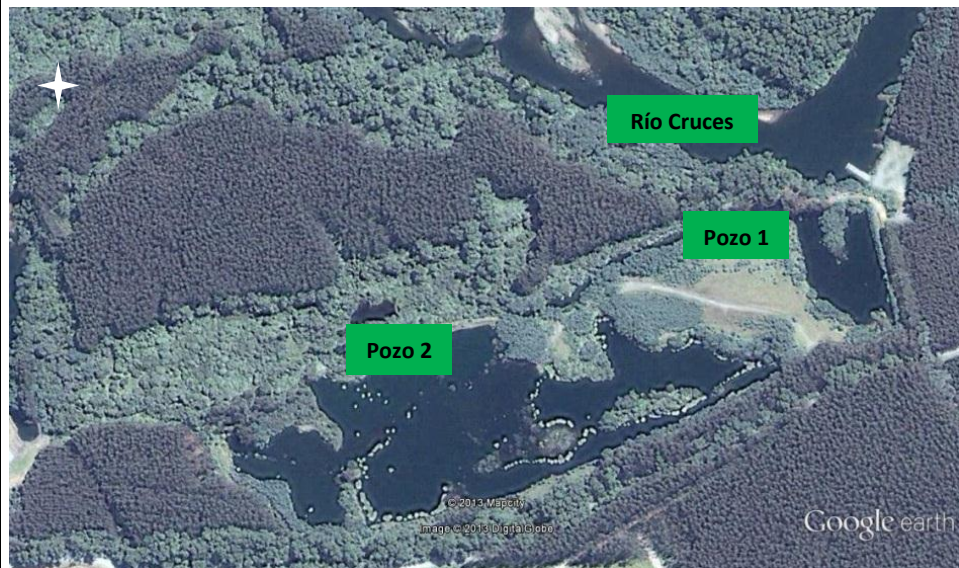
**Figura 14:** Sector de Pozos de Áridos del Predio Traiguén (Fuente: *Google Earth*)

En la figura se observa la distribución de los pozos de extracción de áridos, respecto del río Cruces.

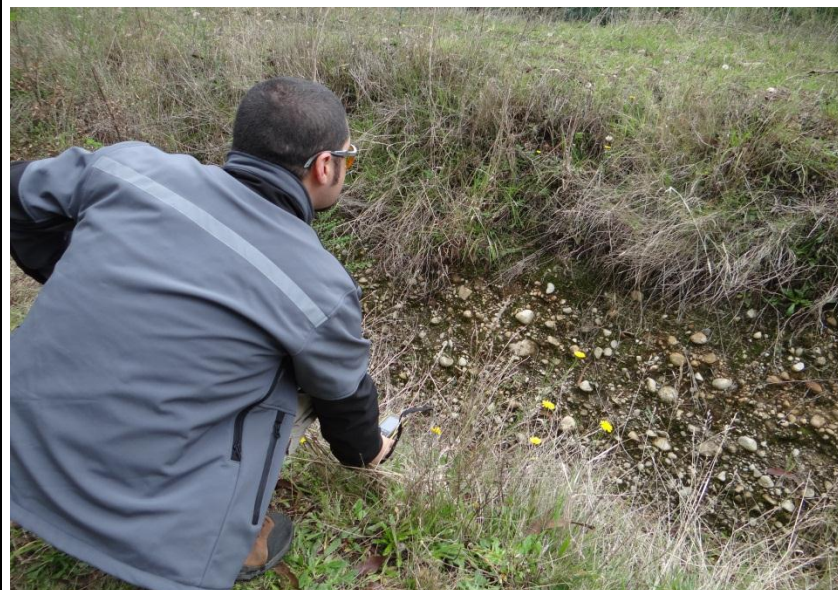
**Fotografía 41.**

Medición de uno de los puntos del canal perimetral, utilizando equipo distancio-metro marca Leyca.

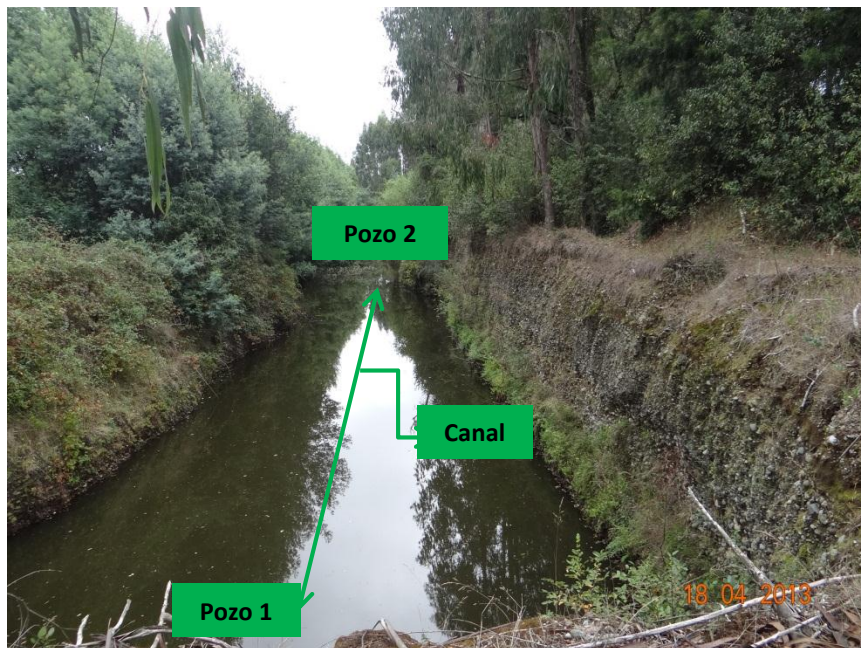
Fotografía 42.

<p>c. Se constató la existencia de un canal que une los pozos 1 y 2 (Fotografía 42).</p> <p>d. Se constató la existencia de un enrocado que evita que las aguas del Pozo 1 pasen al río Cruces (Fotografía 43).</p> <p>e. Del examen de la información del documento entregado por el titular, denominado GPV 185/2009/C, se pudo constatar que:</p> <p>En la página 5, “Cronograma de Actividades Proyecto: Plan de Cierre y Rehabilitación Ambiental de Pozos de Áridos del Predio Traiguén”, se señala que entre los días 4 y 14 de enero del año 2010, se construiría un talud, cuya finalidad es cerrar el paso de las aguas de los pozos hacia el sector Hualve.</p>			Ancho (metros)	Alto (metros)	Medida 1	2,58	1,01	Medida 2	2,6	1,02	Medida 3	3,5	2,1
	Ancho (metros)	Alto (metros)											
Medida 1	2,58	1,01											
Medida 2	2,6	1,02											
Medida 3	3,5	2,1

Descripción Medio de Prueba:  
Canal que une los pozos 1 (uno) y 2 (dos).

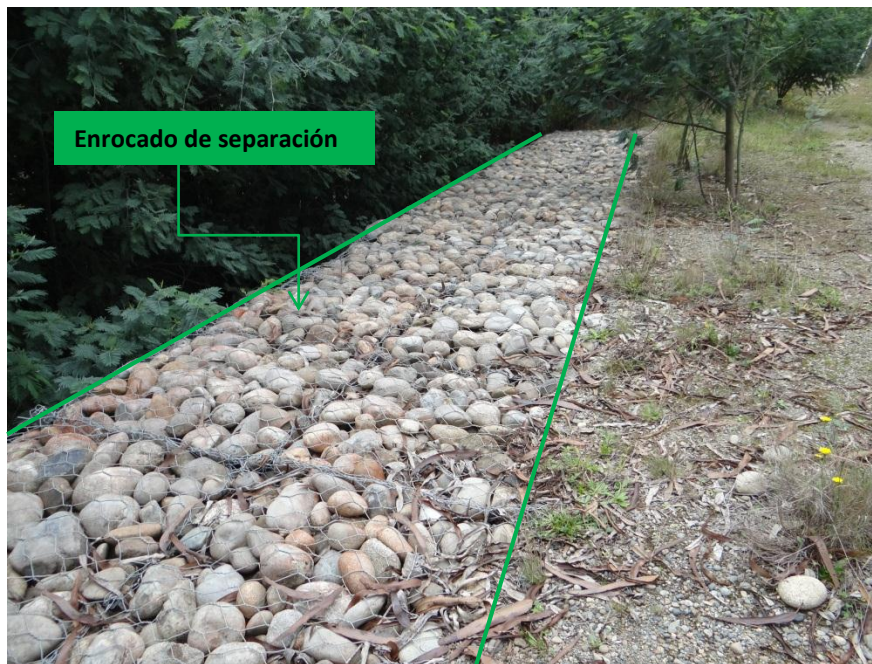
Fotografía 43.

Descripción Medio de Prueba:  
Enrocado de separación entre las aguas del Pozo 1 y el río Cruces.

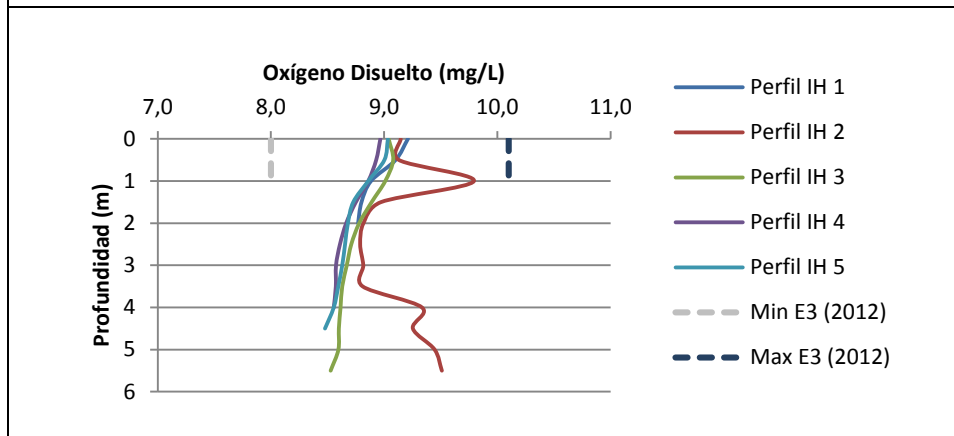
**Gráfico 1** Oxígeno disuelto sector Ingreso al Humedal.

**Descripción Medio de Prueba:**  
 Del análisis de los datos de oxígeno disuelto se constata que la columna de agua en el sector del ingreso al humedal presenta valores de oxígeno que varían entre los 8,5 y 9,8 mg O<sub>2</sub>/L. Al contrastar estos valores con los presentados en el Informe de Programa de Monitoreo Ambiental Trimestre IV. Enero 2013, se observa que las concentraciones de oxígeno se encuentran dentro de los rangos mínimos y máximos del período 2012, para la Estación 3 del Programa de Monitoreo Ambiental.

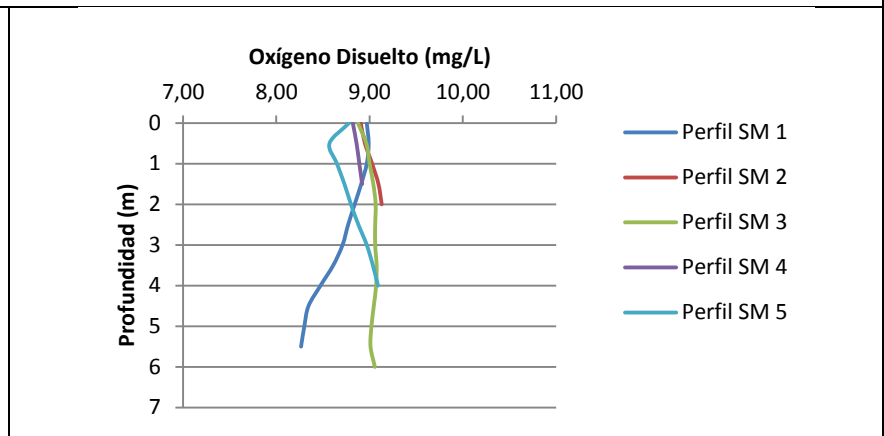
**Gráfico 2** Oxígeno disuelto sector Santa María.

**Descripción Medio de Prueba:**  
 Del análisis de los datos de oxígeno disuelto se constata que la columna de agua en el sector del ingreso presenta valores de oxígeno que varían entre los 8,0 y 9,3 mg O<sub>2</sub>/L. Se observa además, que la columna de agua presenta valores de normoxia (mayor a 5 mg/L, NOAA 1996).

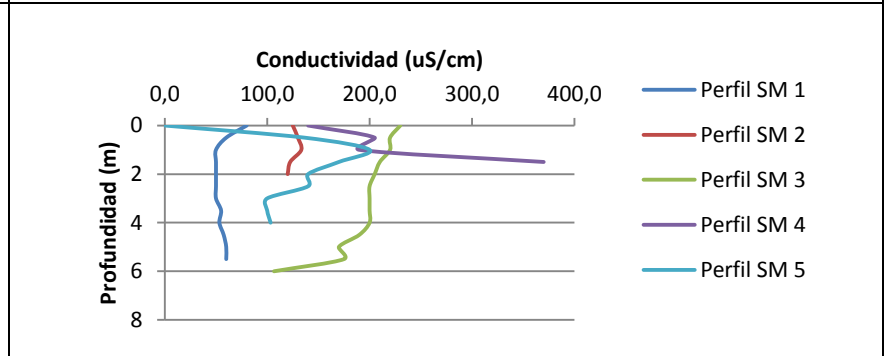
**Gráfico 4** Conductividad sector Santa María.

**Descripción Medio de Prueba:**  
 En el sector de Santa María se presenta una columna de agua heterogénea. A nivel superficial (de 0 m a 2 m) se observa que la conductividad presenta valores que varían entre los 0 a 370 uS/cm. En cambio para los estratos bajos los 2 m se observa una variabilidad de 50 a 201 uS/cm, con una tendencia hacia la disminución en profundidad. Cabe señalar que la estación SM 4 presenta otro patrón de la distribución de conductividad con un alza hacia mayores profundidades.

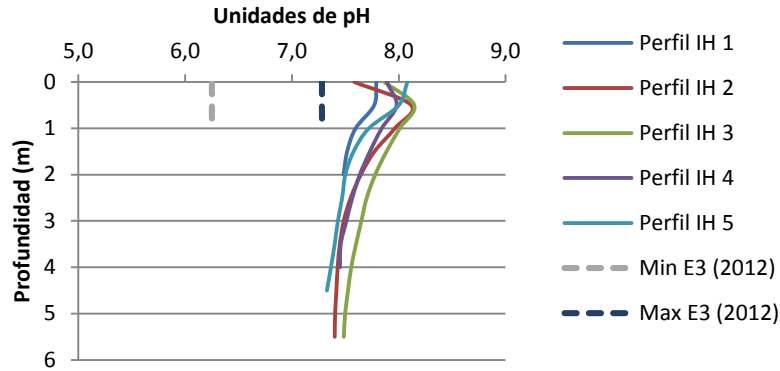
**Gráfico 5** Unidades de pH sector Ingreso al Humedal.

En el sector del ingreso al humedal a nivel superficial se observa un pH que varía entre las 7,6 y 8,1 unidades de pH. Se observa un patrón de disminución de pH hacia mayores profundidades. Se observa que los valores pH se encuentran por sobre lo determinado, tanto el valor mínimo o máximo del Programa de Monitoreo Ambiental Trimestre IV. Enero 2013.

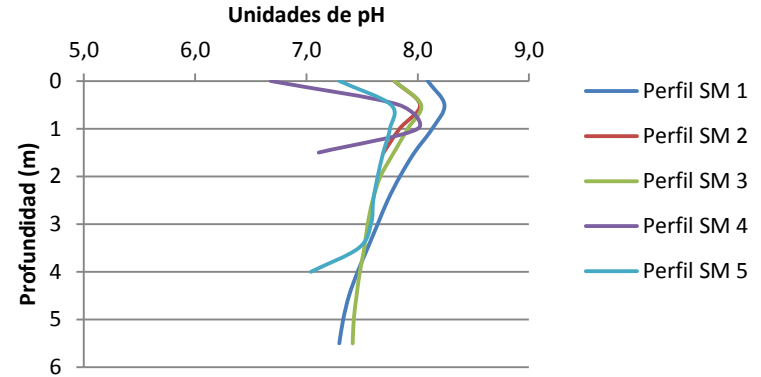
**Gráfico 6** Unidades de pH sector Santa María.

En el sector Santa María, a nivel de superficie se presentan valores de pH que varían entre las 6,8 y 8,2 unidades de pH. Se observa que el pH disminuye hacia mayores profundidades alcanzando los valores de 7,0 a 7,4 de pH.

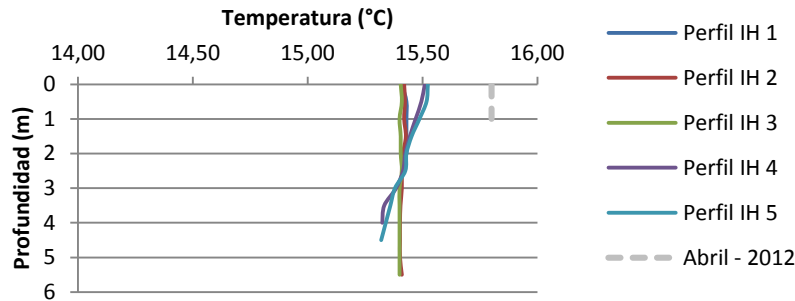
**Gráfico 7** Temperatura sector Ingreso al Humedal.

La temperatura de columna de agua del sector de ingreso al humedal se presenta homogénea entre las estaciones 1,2 y 3, cuya temperatura es de 15,4 °C. Las estaciones 4 y 5 presentan una leve disminución de temperatura, presentando 15,5 °C a nivel superficial y disminuyendo hacia estratos más bajo, alcanzando una temperatura de 15,3 °C. Se observa que en el Programa de Monitoreo Ambiental Trimestre IV. Enero 2013, el valor de la temperatura detectado en el mes de abril de 2012 es de 15,8 °C.

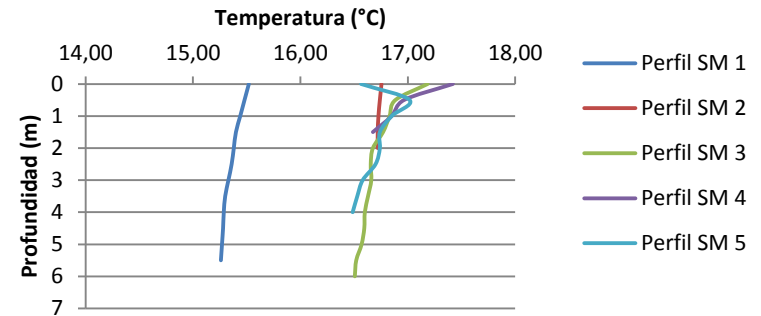
**Gráfico 8** Temperatura sector Santa María.

En el sector de Santa María se presenta una columna de agua cuya temperatura disminuye hacia niveles más profundos. Se observa que la estación 1 presenta una columna de aguas más fría que el resto, presentando un valor superficial de 15,5 °C. Por otra parte el resto de las estaciones presentan valores cercanos a los 17 °C a nivel superficial.

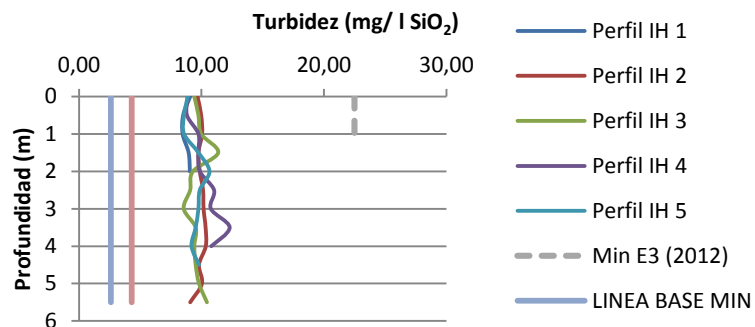
**Gráfico 9** Turbidez sector Ingreso al Humedal.

En el sector de Ingreso al humedal se presenta una columna de agua homogénea en términos de turbidez. Se observa que los valores de turbidez en toda la columna varían entre 8,46 a 12,30 mg/l SiO<sub>2</sub>. No se observa un patrón claro de disminución o incremento hacia mayores profundidades. En cuanto a los valores detectados tanto en la línea de base, como en el año 2012, en esta medición se encuentra por sobre los valores de la línea de base y por debajo de lo medido como mínimo para el año 2012.

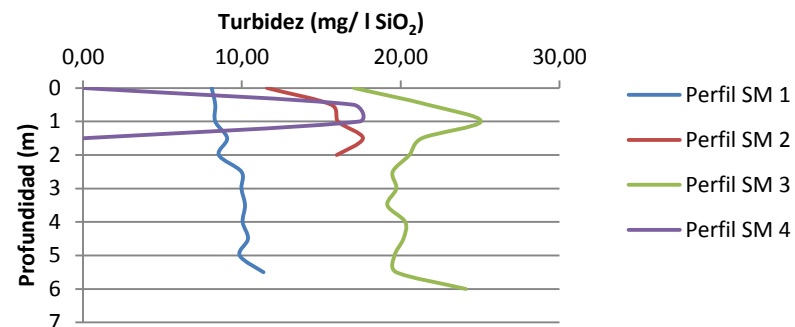
**Gráfico 10** Turbidez sector Santa María.

En el sector de Santa María se observa que la columna de agua presenta una heterogeneidad entre estaciones. Los mayores valores medidos corresponden a la estación SM 3 presentando valores que varían entre los 0 a 25,05 mg/l SiO<sub>2</sub>.

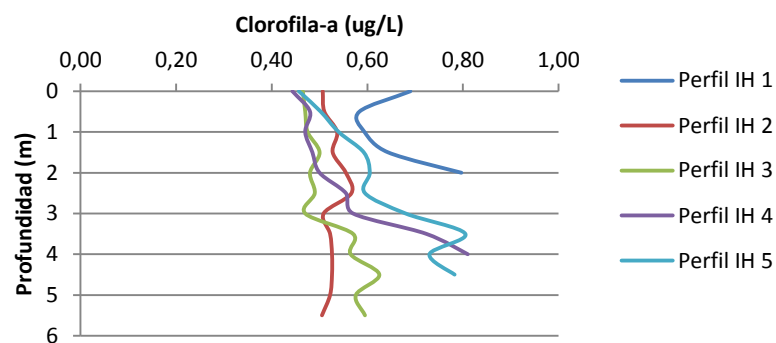
**Gráfico 11** Clorofila sector Ingreso al Humedal.

En el sector del ingreso al humedal se presenta un patrón en general de aumento en concentración de la clorofila hacia mayores profundidades, variando entre 0,45 a 0,8 ug/L de clorofila.

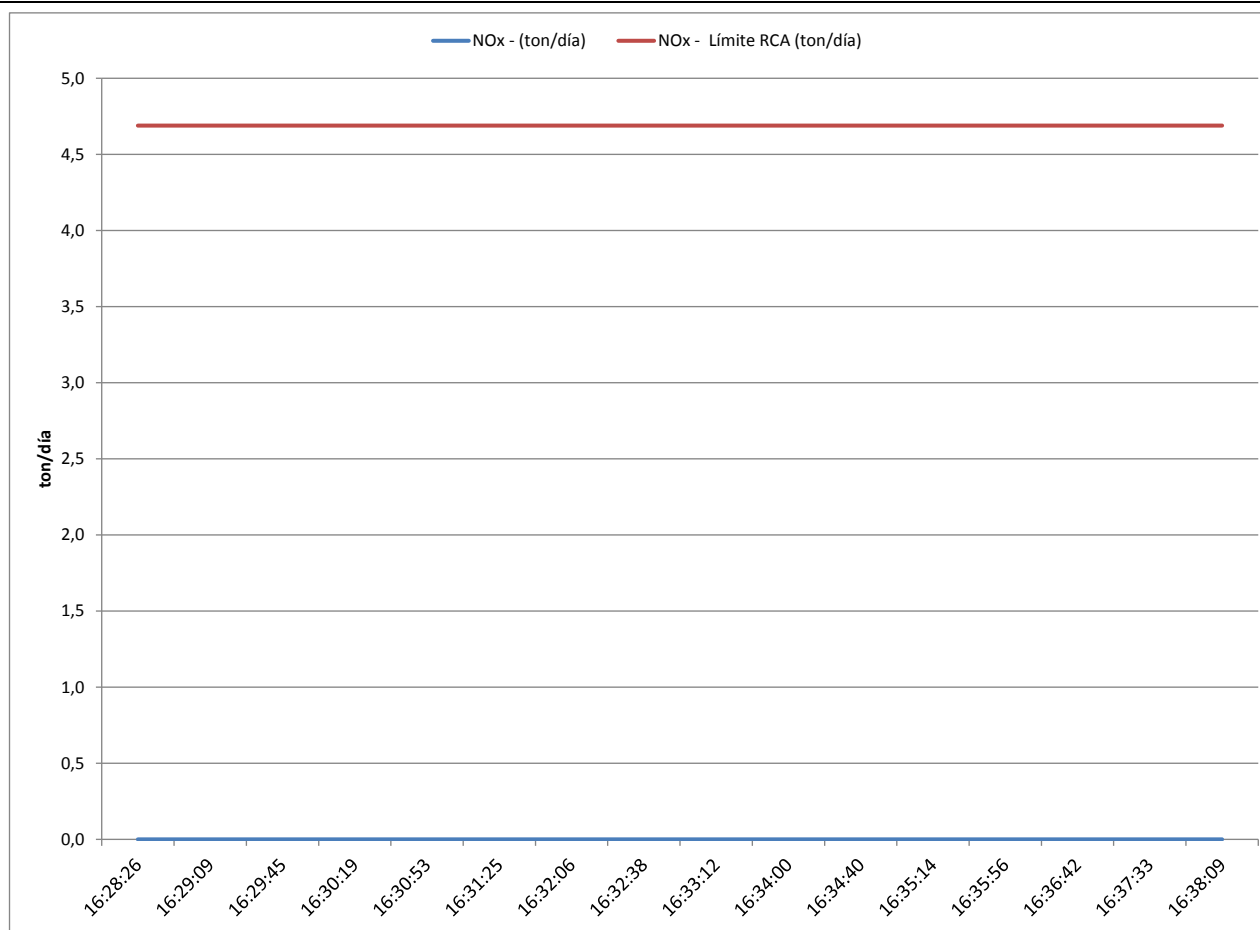
**Gráfico 13.**

Resultados de las mediciones realizadas, para NOx. No se superó el límite establecido en la RCA 594/2005.

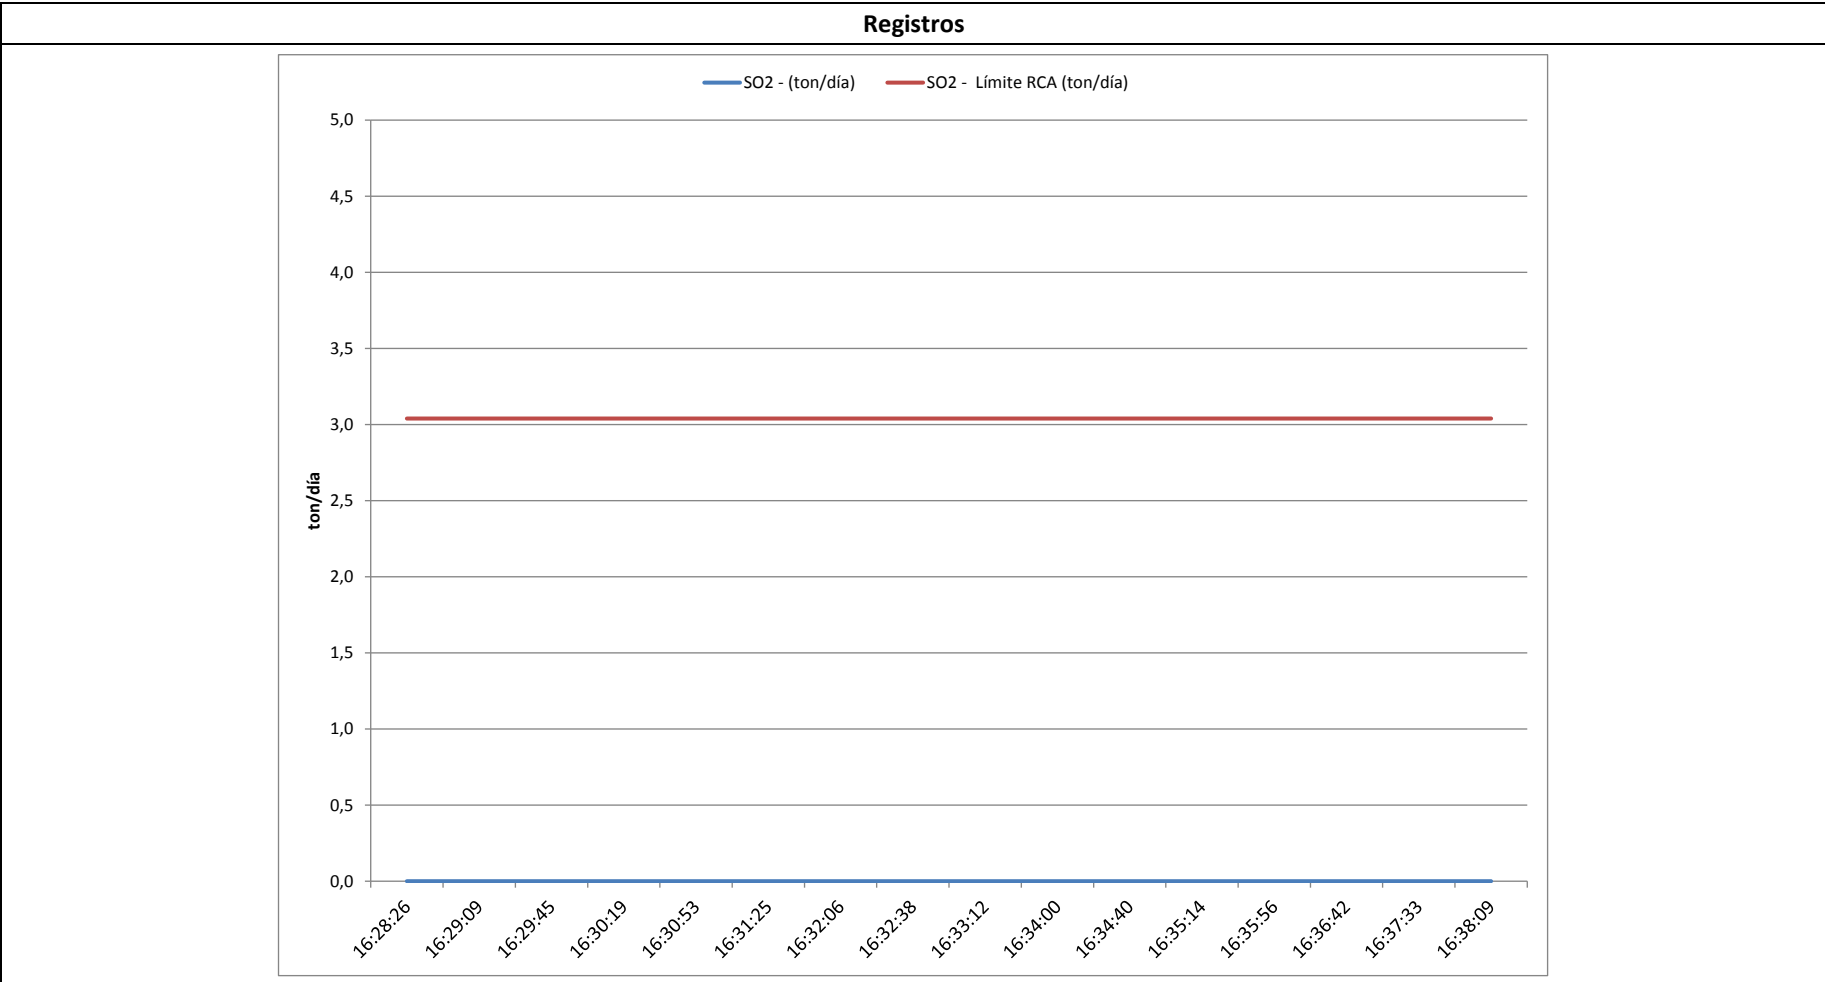
**Gráfico 14.**

Resultados de las mediciones realizadas, para SO<sub>2</sub>. No se superó el límite establecido en la RCA 594/2005.

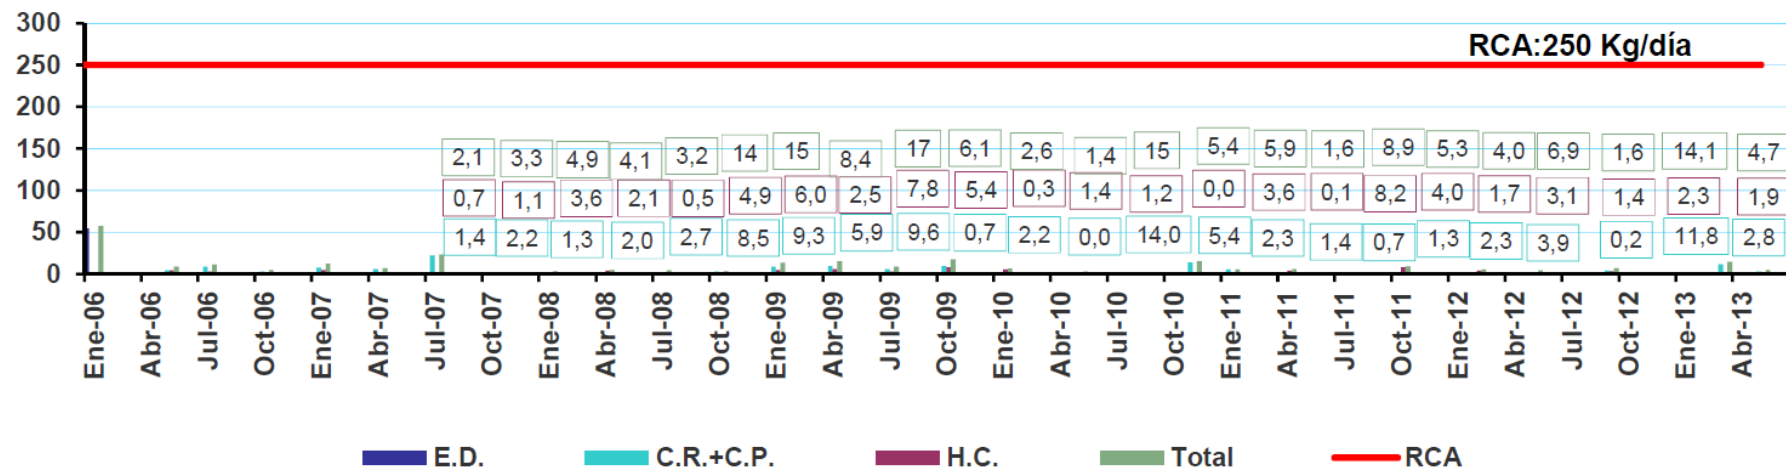
Emisiones de TRS reportadas en el informe de seguimiento ambiental trimestre II 2013. No se superó el límite impuesto en la RCA 594/2005.

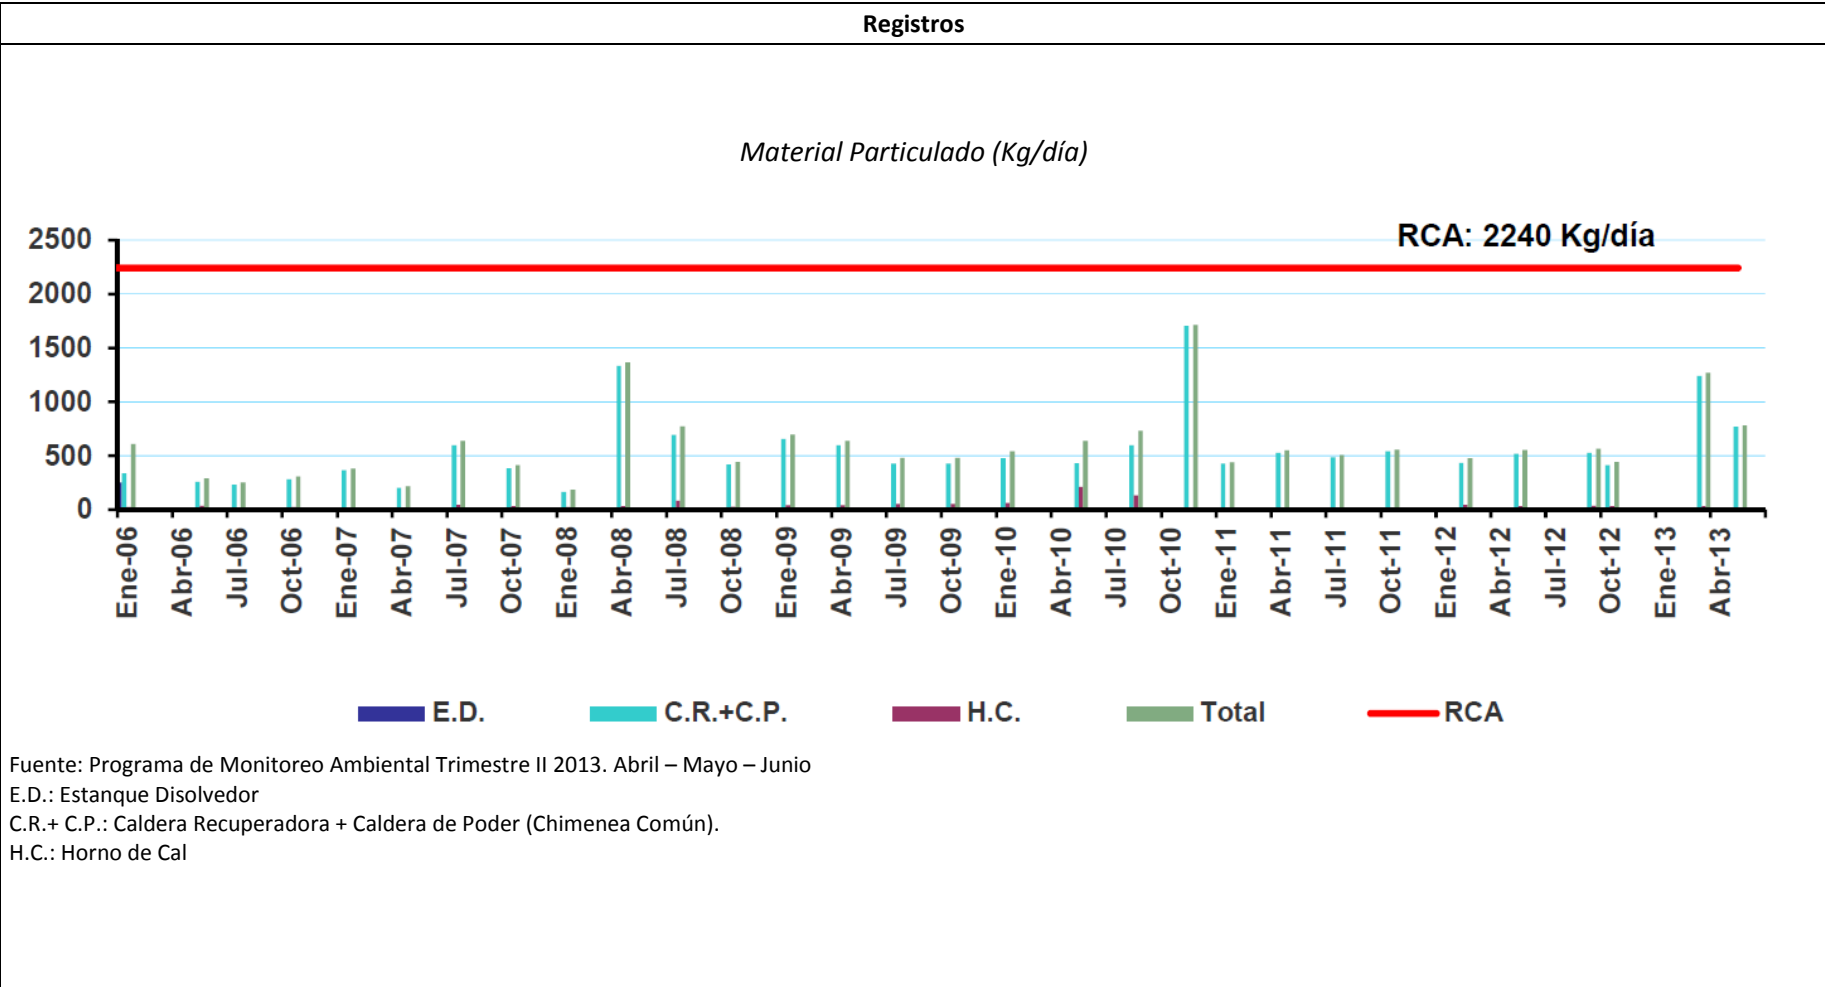
**Gráfico 17.**

Emisiones de MP reportadas en el informe de seguimiento ambiental trimestre II 2013. No se superó el límite impuesto en la RCA 594/2005.

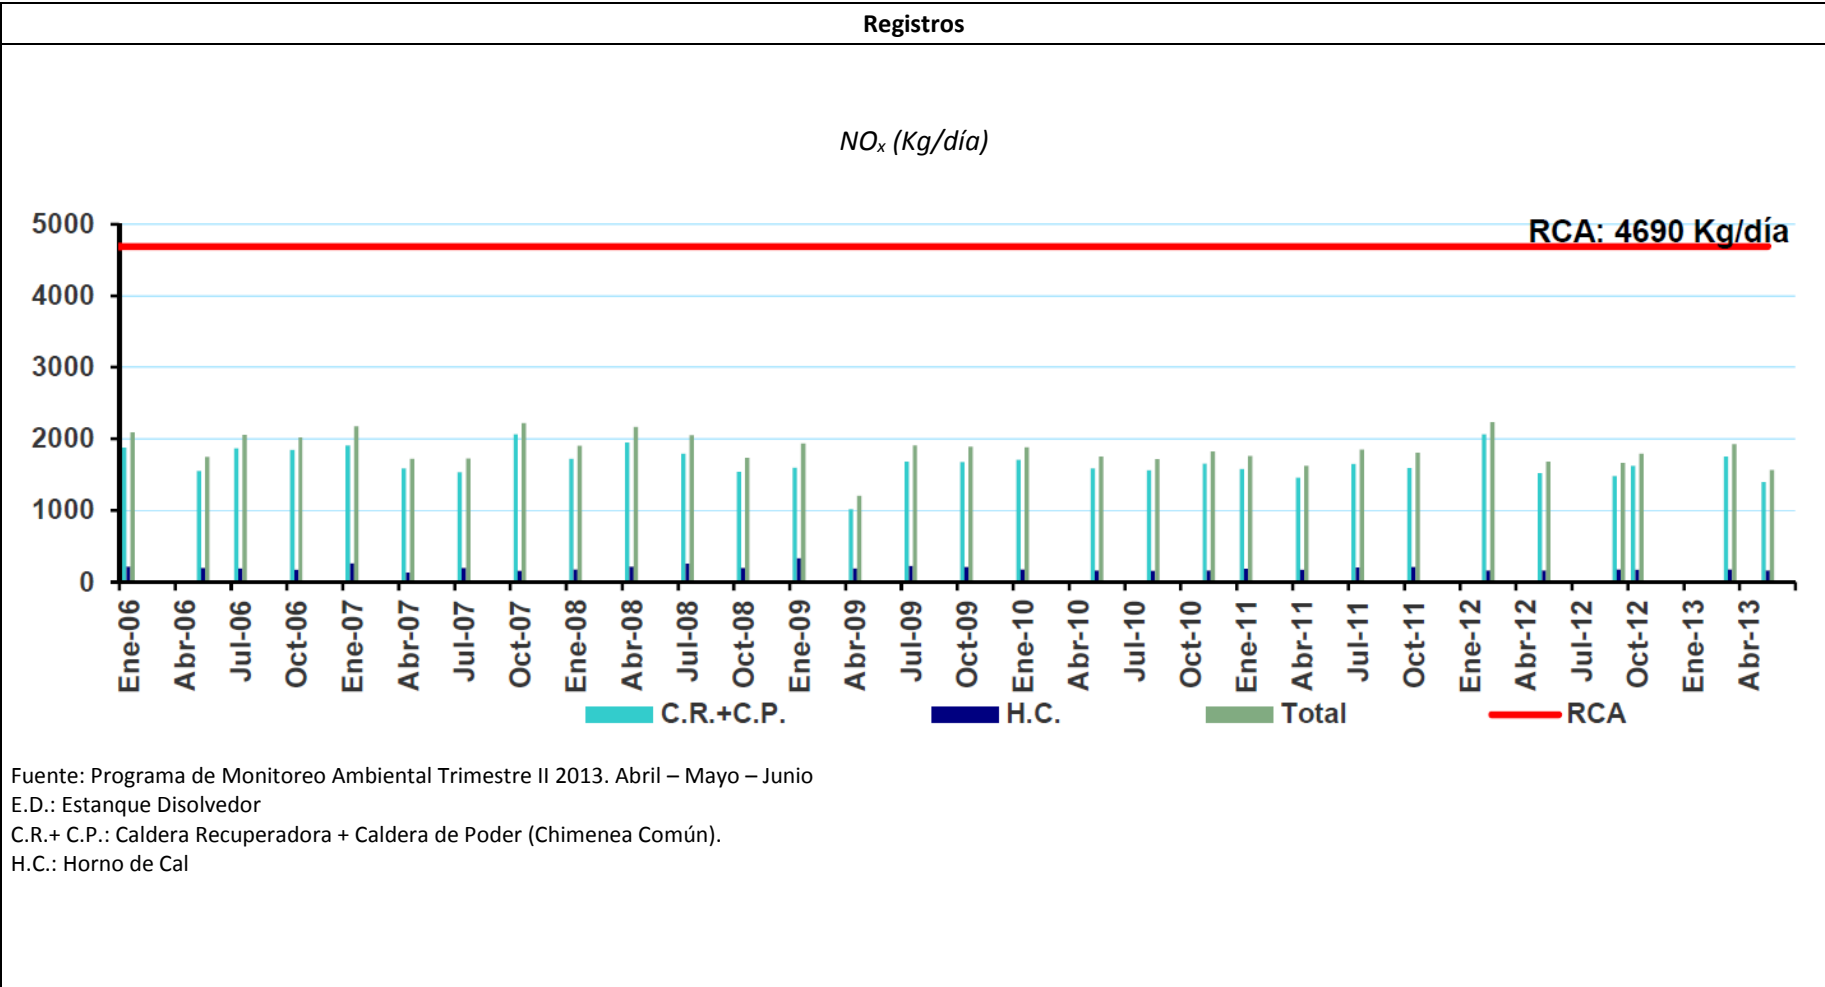
**Gráfico 18.**

Emisiones de NO<sub>x</sub> reportadas en el informe de seguimiento ambiental trimestre II 2013. No se superó el límite impuesto en la RCA 594/2005.

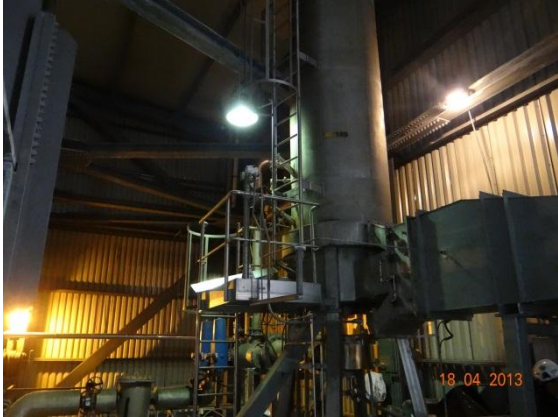
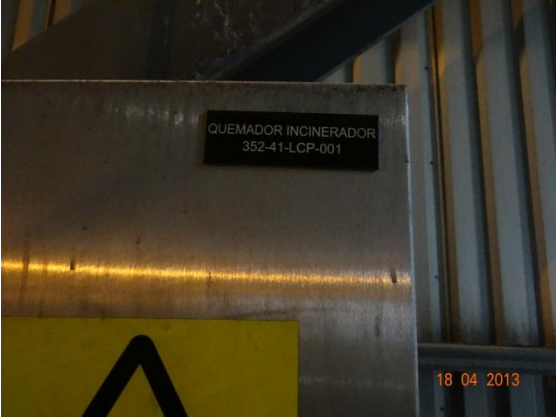
**Hecho(s) constatado(s) durante la fiscalización:**  
 a. Se verificó al momento de la inspección, la inexistencia de la unidad sistema de lavador de gases, en el incinerador de gases no condensables.  
 b. Se verificó que los gases provenientes del incinerador de gases no condensables se queman directamente en la caldera recuperadora, según lo indicado por el encargado de la fiscalización que acompañó al equipo aire, Sr. Claudio Jara, profesional de CELCO Planta Valdivia.

<b>Fotografía 60.</b>	<b>Fecha : 18/04/2013</b>	<b>Fotografía 61.</b>	<b>Fecha : 18/04/2013</b>
<b>Coordenadas WGS84</b>	<b>Norte: 5.618.372</b>	<b>Este: 680.246</b>	<b>Coordenadas WGS84</b>
			<b>Norte: 5.618.352</b>
			<b>Este: 680.327</b>
<b>Descripción Medio de Prueba:</b> Incinerador de gases no condensables (NCG).		<b>Descripción Medio de Prueba:</b> Identificación de la unidad.

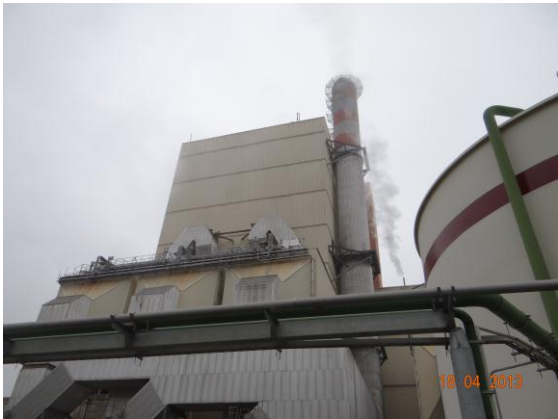
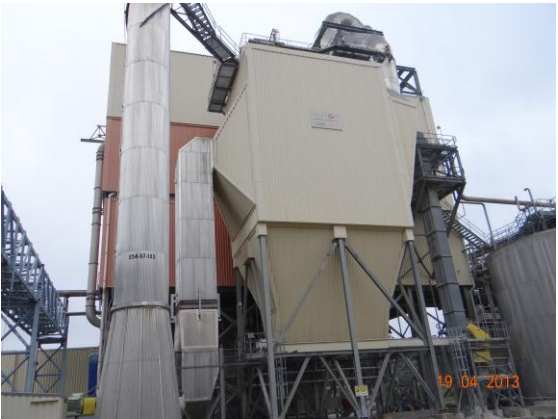
**Hecho(s) constatado(s) durante la fiscalización:**  
 a. Se verificó al momento de la inspección, la existencia de los Precipitadores Electroestáticos tanto para la chimenea de la caldera recuperadora y de poder, como para la chimenea del horno de cal.

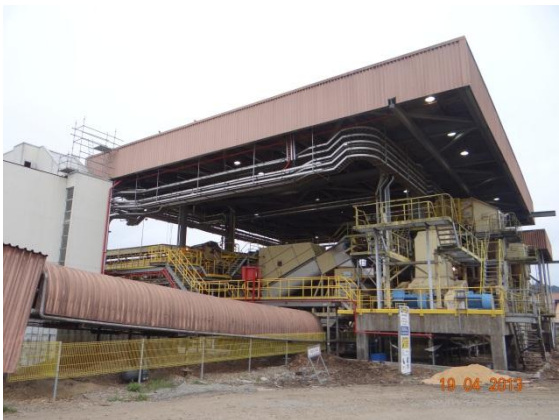
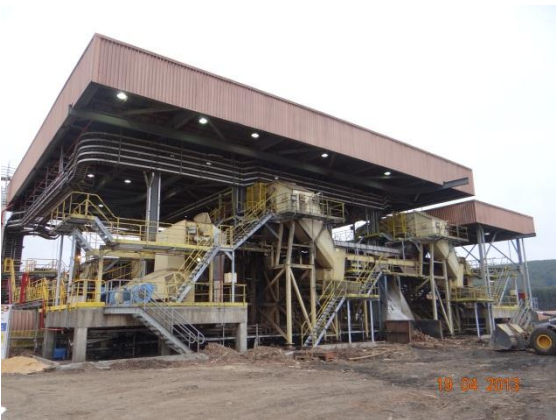
<p><b>Hecho(s) constatado(s) durante la fiscalización:</b></p> <p>a. La zona de preparación de la madera se encuentra en un edificio de proceso, el cual cuenta con techo, pero sin paredes en su contorno, por lo tanto se encuentra abierto.</p>			
<b>Registros</b>

<b>Fotografía 63.</b>	<b>Fecha : 19/04/2013</b>	<b>Fotografía 64.</b>	<b>Fecha : 19/04/2013</b>
<b>Coordenadas WGS84</b>	<b>Norte:5.618.542</b>	<b>Este: 680.909</b>	<b>Coordenadas WGS84</b>
			<b>Norte:5.618.527</b>
			<b>Este: 680.896</b>
<p><b>Descripción Medio de Prueba:</b>          Se observa edificio abierto en zona de preparación de la madera.</p>		<p><b>Descripción Medio de Prueba:</b>          Se observa edificio abierto en zona de preparación de la madera.</p>
