INFORME DE FISCALIZACIÓN AMBIENTAL

INSPECCIÓN AMBIENTAL

CELCO PLANTA VALDIVIA

DFZ-2013-394-XIV-RCA-IA

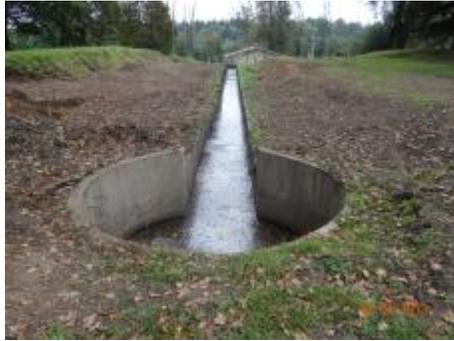
Descripción Medio de Prueba:
Se aprecia pozo sumidero de aguas lluvias recolectadas en el patio de acopio de maderas y canal de acometida a sistema de tratamiento de aguas lluvias

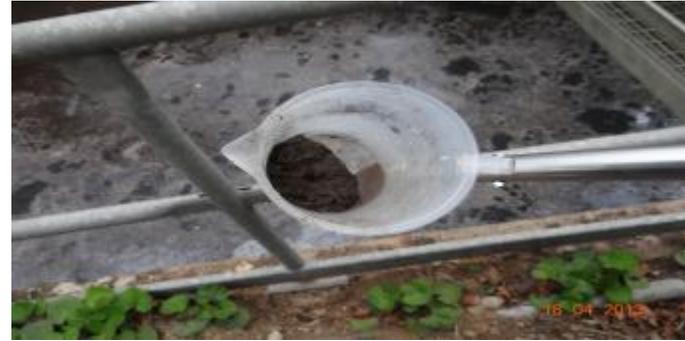
Descripción Medio de Prueba:
Detalle de los lodos contenidos en canal de recolección de aguas lluvias

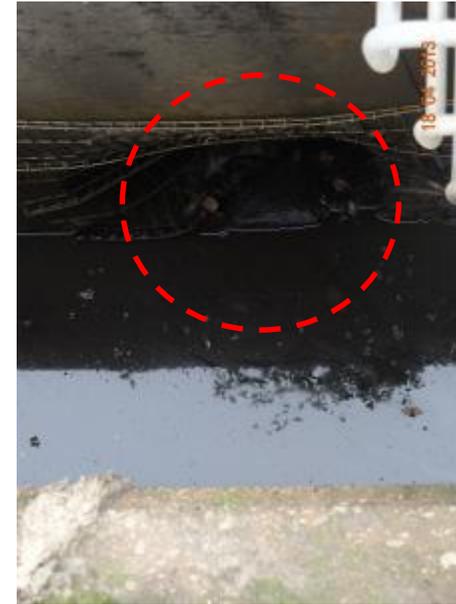
Fotografía 7.	Fecha : 18/04/2013		Fotografía 8.	Fecha : 18/04/2013	
Coordenadas WGS84	Norte: 5.618.886,68	Este: 681.338,80	Coordenadas WGS84	Norte: 5.618.881,52	Este: 681.348,23
Descripción Medio de Prueba: Vista hacía el interior del rebalse lateral y proceso de medición del diámetro de la tubería (1200 mm) de evacuación desde dicho rebalse.			Descripción Medio de Prueba: Tubería de evacuación del rebalse lateral del sistema de tratamiento de aguas lluvias.

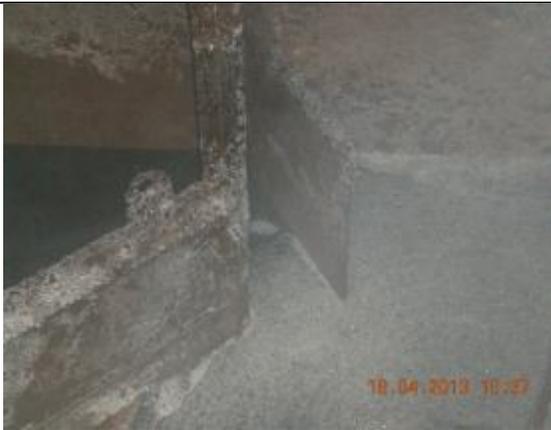
<p>Descripción Medio de Prueba: Se aprecia interior de la cámara de salida de efluente industrial hacia la planta de tratamiento. Se puede observar la compuerta abierta que permite evacuar los efluentes industriales.</p>		<p>Descripción Medio de Prueba: Se aprecian dos intercambiadores de calor emplazados en el área de blanqueo.</p>

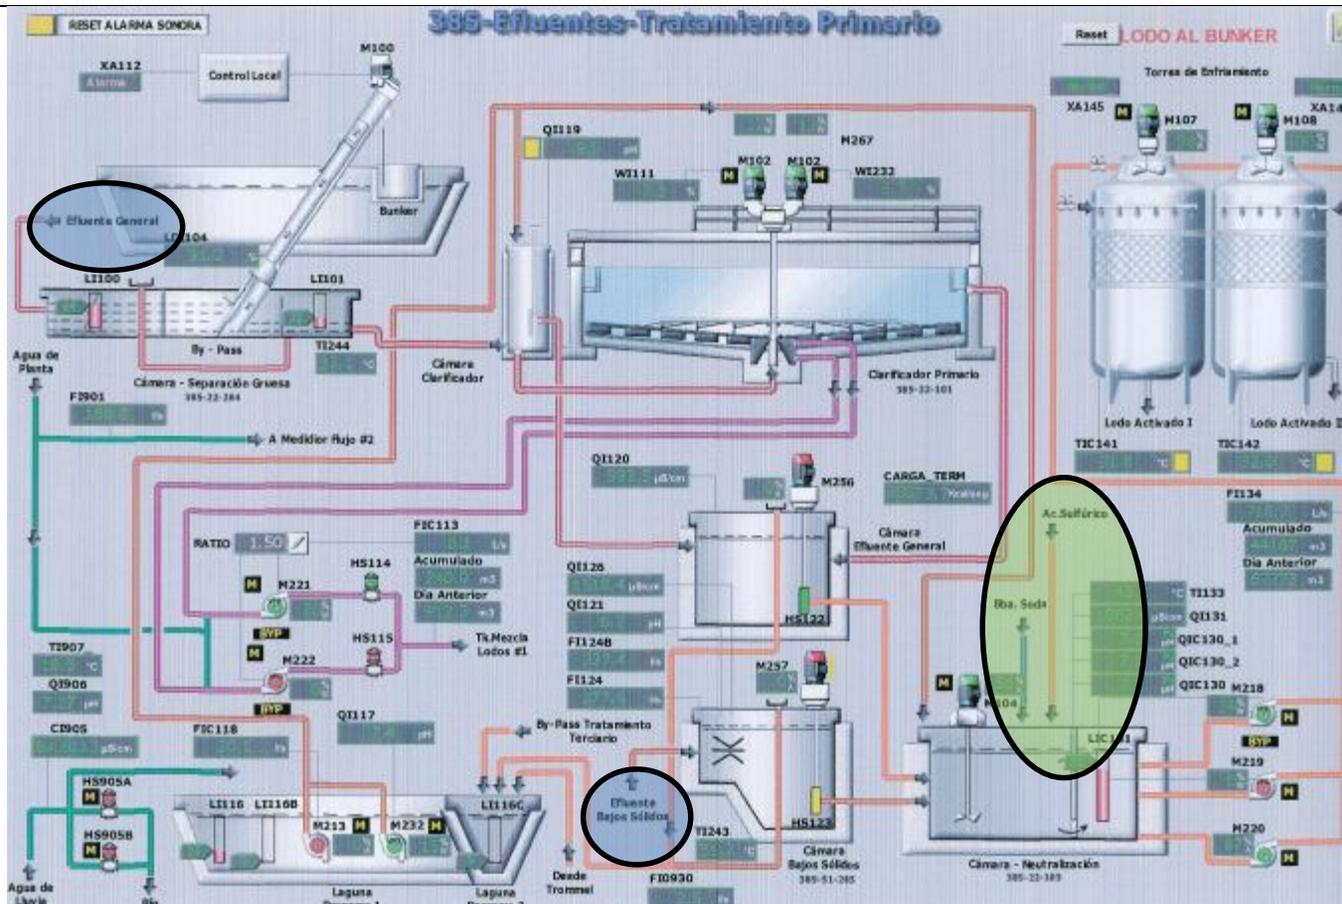
Figura 10. Display Sistema de tratamiento primario

Número de Hecho Constatado: 7	Estación: 4
<p>Exigencia: <u>Considerando 8.1.2.3 a RCA 594/2005</u> <i>“Considera sistema separado de recolección de efluentes, de manera de permitir efectuar tratamientos selectivos adecuados a cada caso.”</i></p> <p><u>Considerando 3.6.4.1 RCA 70/2008</u> <i>“Los efluentes de Planta Valdivia son diferenciados en dos grandes corrientes, una denominada Efluente General (de mayor cantidad de sólidos) y la otra, Bajos Sólidos. La corriente efluente general, es enviada al clarificador primario y luego conducida a la cámara de neutralización, donde se une a la corriente bajos sólidos.”</i></p>	
<p>Hecho(s) constatado(s) durante la fiscalización:</p> <ol style="list-style-type: none"> Se verificó líneas diferenciadas de efluente general y efluente bajo en sólidos. El efluente general, va directo al clarificador primario, previo paso por sistema mecánico de tamices (Fotografía 19), en tanto el de bajo contenido de sólidos, no entra al clarificador primario, pasando directamente a la cámara de neutralización. Se inspecciona sala de control del sistema de tratamiento, en la cual se observa display del sistema, verificándose los siguientes valores al momento de la inspección: caudal entrante al sistema primario, 796,3 l/s; volumen de ril acumulado durante el 19 de abril, 30.979 m³; el volumen acumulado al día 18 de abril (24 horas continuas), fue de 67.773 m³. Durante el recorrido del día 19 de abril, en sala de control de la planta de tratamiento de RILes, se observó display del sistema de tratamiento (Figura 10), el cual muestra efluentes diferenciados al sistema; efluente general y efluente bajo en sólidos. Se entrega impresión de dicho display (Según consta en Anexo 2) el cual representa fielmente lo inspeccionado en terreno.

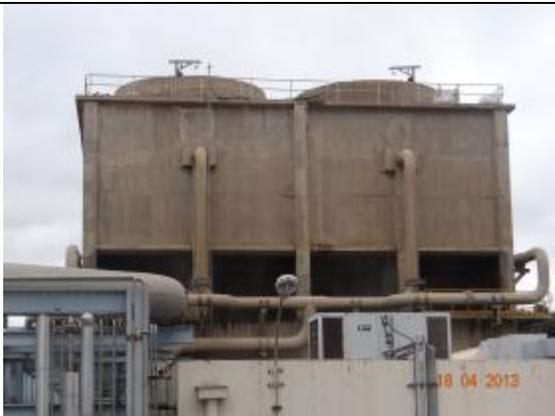
Fotografía 23.		Fotografía 24.	
Fecha : 18/04/2013		Fecha : 18/04/2013	
Coordenadas WGS84	Norte: 5.618.933	Este: 680.531	
Coordenadas WGS84	Norte: 5.618.940	Este: 681.701	
Descripción Medio de Prueba:		Descripción Medio de Prueba:	
Torre de enfriamiento de dos celdas emplazada previa al tratamiento secundario.		Torre de enfriamiento de tres celdas emplazada posterior al tratamiento terciario.

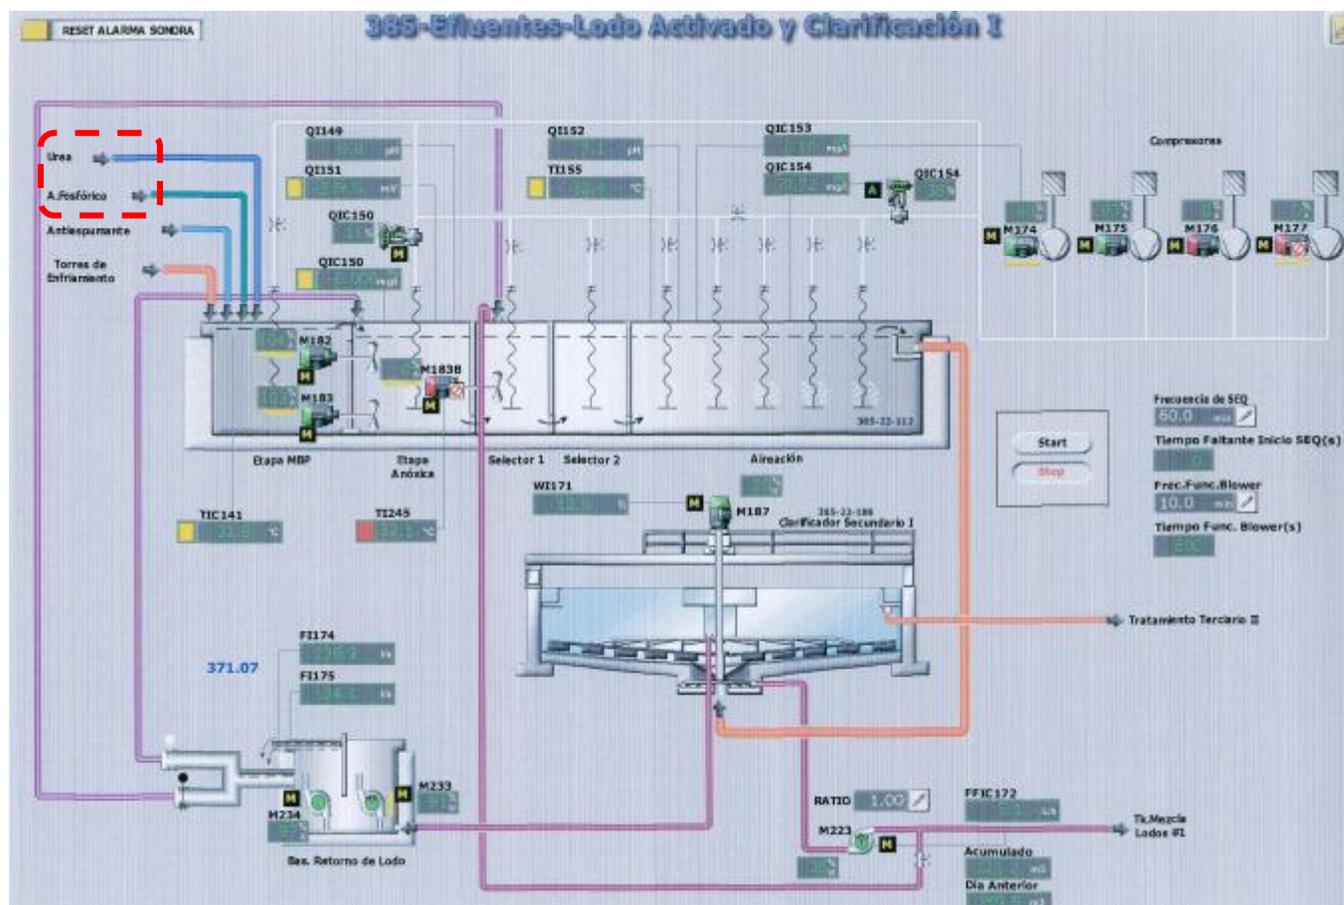
Figura 10. Display sistema de tratamiento secundario

Display del sistema de tratamiento secundario; se aprecian líneas de adición de urea (nitrógeno) y ácido fosfórico (fósforo), en cuadro rojo. Se observa acometida al sistema secundario desde torres de enfriamiento y clarificador secundario. La impresión del display corresponde al día 19/04/2013.

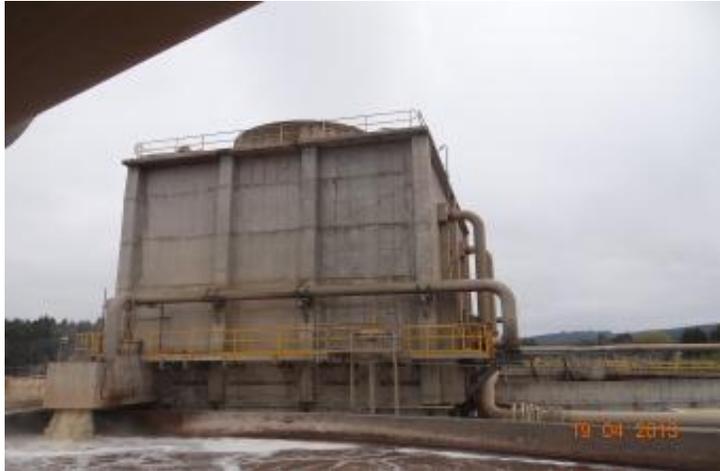
Fotografía 25.	Fecha : 19/04/2013		Fotografía 26	Fecha : 19/04/2013	
Coordenadas WGS84	Norte: 5.618.996	Este: 680.490	Coordenadas WGS84	Norte: 5.618.996	Este: 680.490
Descripción Medio de Prueba: En la fotografía se aprecia la torre de enfriamiento y el caudal de entrada al sistema de tratamiento secundario.			Descripción Medio de Prueba: Detalle el caudal de entrada al tratamiento secundario y dos redes de adición de fósforo (ácido fosfórico) y nitrógeno (urea).

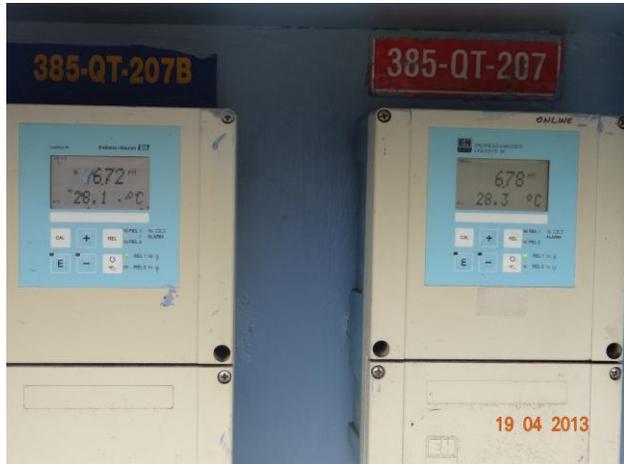
Fotografía 35.	Fecha : 19/04/2013		Fotografía 36.	Fecha : 19/04/2013	
Coordenadas WGS84	Norte: 5.619.059	Este: 680.546	Coordenadas WGS84	Norte: 5.618.996	Este: 680.490
Descripción Medio de Prueba: Equipos de registro continuo de Ph y temperatura (385-QT-207 y 385-QT-207B). Los valores concuerdan con los registrados en el display en la sala de control y con los valores registrados con sonda multiparámetros (Ver Tabla 2).			Descripción Medio de Prueba: Canaleta Parshall y sensores ultrasónicos instalados en ella.

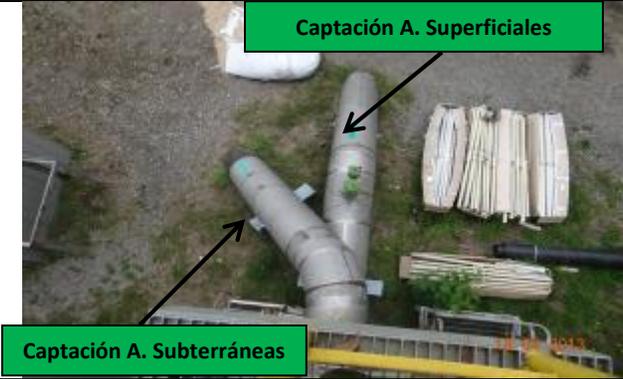
Fotografía 37.	Fecha : 18/04/2013	Fotografía 38.	Fecha : 18/04/2013
Coordenadas WGS84	Norte: 5.619.928 Este: 680.629	Coordenadas WGS84	Norte: 5.618.931 Este: 680.631
Descripción Medio de Prueba: Redes de acometida de aguas captadas desde el río Cruces y desde los pozos profundos. Los 6 pozos se unen en una sola red antes de la llegada al sistema de filtros.		Descripción Medio de Prueba: Medidores de flujo instalados antes de los filtros de arena, y que registran de manera separada, las aguas captadas superficialmente desde el río Cruces (equipo 322-FT-9100) y las aguas subterráneas captadas desde los 6 pozos autorizados (equipo 322-FT-9101, sin cartel identificatorio en la foto)

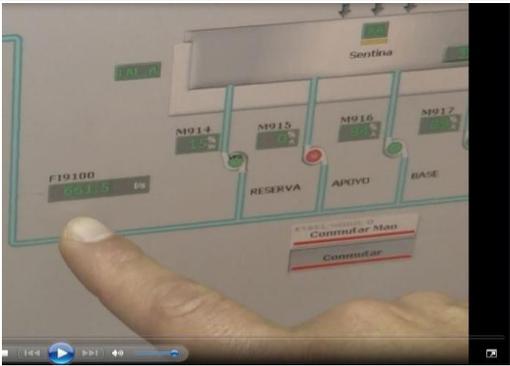
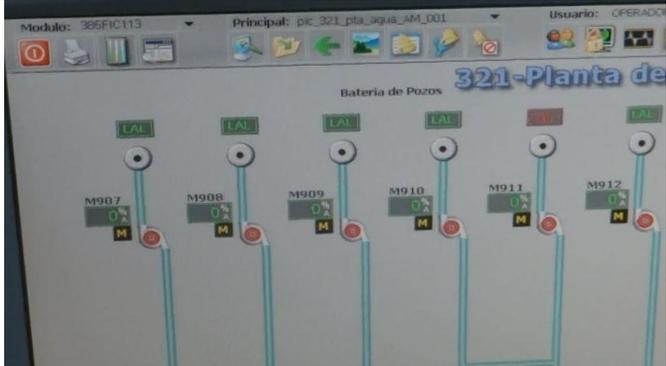
Fotografía 39.	Fecha : 19/04/2013	Fotografía 40.	Fecha : 19/04/2013
Descripción Medio de Prueba: Impresión del registro en video del display de captación de aguas grabado en la sala control de la planta de tratamiento de RILes el 19/04/2013. Se muestra captación de aguas desde el río cruces de 661,5 l/s.		Descripción Medio de Prueba: Impresión del registro en video del display de captación de aguas grabado en la sala control de la planta de tratamiento de RILes el 19/04/2013. Se muestra captación de aguas desde los 6 pozos profundos de 0 l/s.

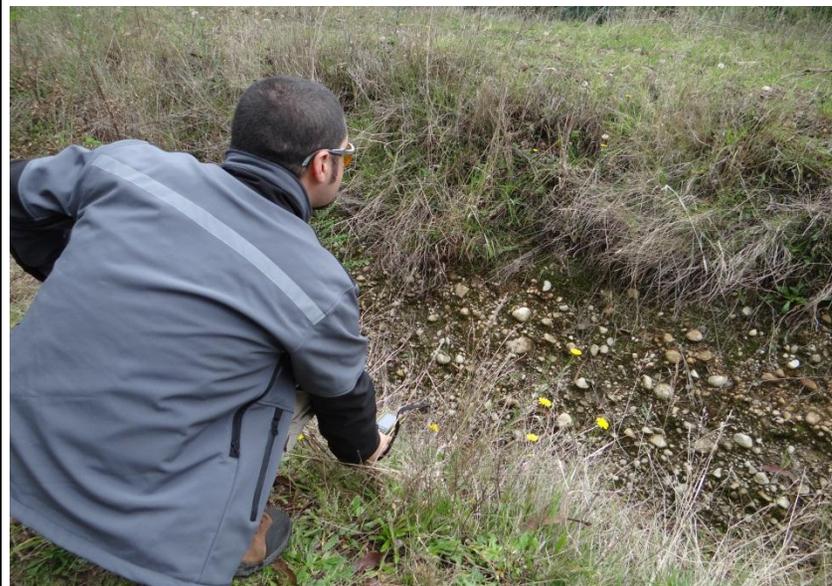
Fotografía 41.

- a. Se visitó el sitio correspondiente a los Pozos de Áridos (Figura 14), a los cuales hace referencia la RCA 106/2007 “Plan de Cierre y Rehabilitación Ambiental de Pozos de Áridos del Predio Traiguén”.
- b. En dicho sitio, específicamente en las zonas este y sur del sector pozos, se constató la existencia de un canal perimetral, utilizado para el manejo de aguas superficiales. Al respecto, se realizó una medición del canal perimetral en tres puntos, utilizando para ello un equipo distancio-metro, marca Leyca (Fotografía 41). Las medidas obtenidas se señalan a continuación:

Ancho (metros)	Alto (metros)
Medida 1	2,58	1,01
Medida 2	2,6	1,02
Medida 3	3,5	2,1

Medición de uno de los puntos del canal perimetral, utilizando equipo distancio-metro marca Leyca.

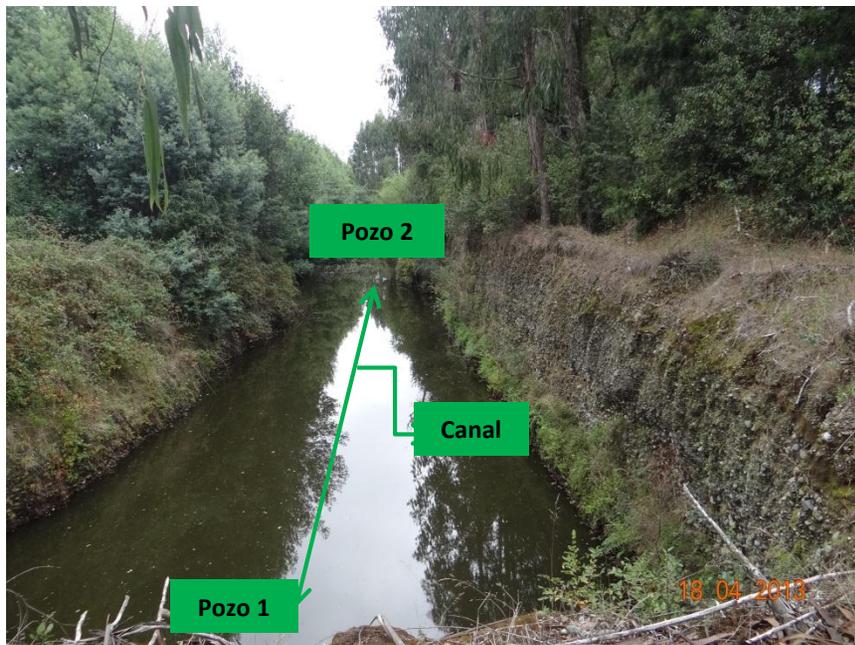
Fotografía 42.

- c. Se constató la existencia de un canal que une los pozos 1 y 2 (Fotografía 42).
- d. Se constató la existencia de un enrocado que evita que las aguas del Pozo 1 pasen al río Cruces (Fotografía 43).
- e. Del examen de la información del documento entregado por el titular, denominado GPV 185/2009/C, se pudo constatar que:

Descripción Medio de Prueba:
Canal que une los pozos 1 (uno) y 2 (dos).

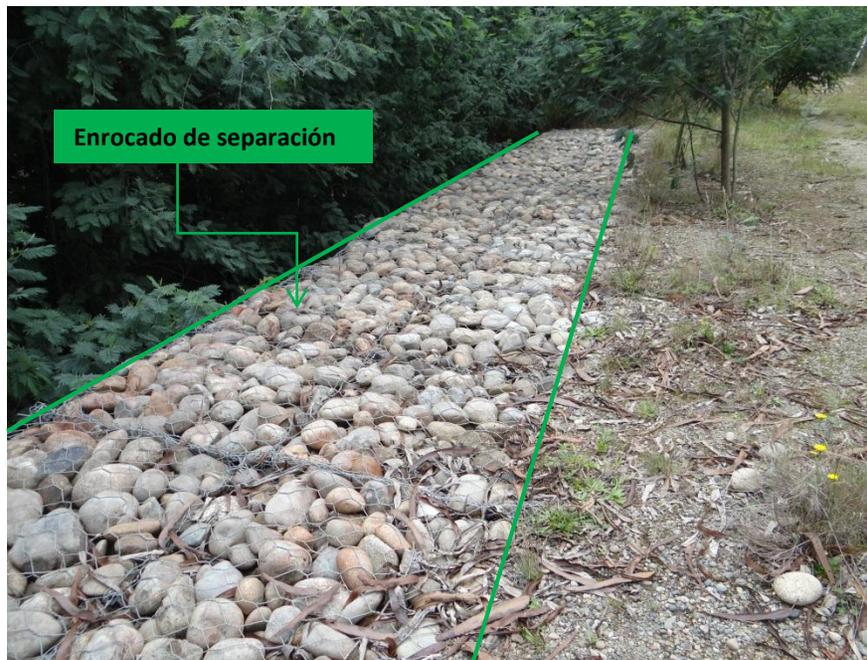
Fotografía 43.

Descripción Medio de Prueba:
Enrocado de separación entre las aguas del Pozo 1 y el río Cruces.

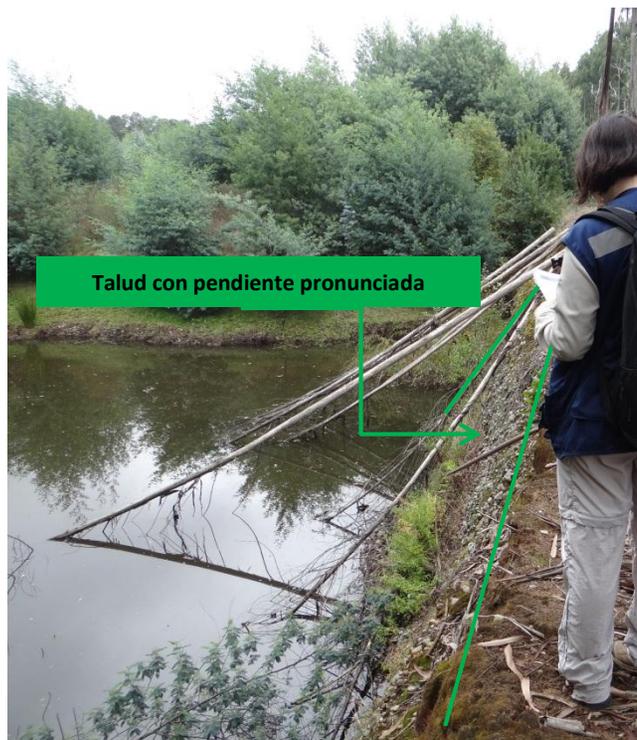
<p>Hecho(s) constatado(s) durante la fiscalización:</p> <ol style="list-style-type: none"> El Superintendente de Ingeniería, Edmundo Álvarez, señaló que las obras de perfilamiento de taludes fueron realizadas en el pozo 1, no obstante, no se reperfiló el sector norte de dicho pozo ya que presenta una pendiente pronunciada, debido a las condiciones que presenta el terreno en ese sector (distancia reducida entre el pozo y el río), tal como se muestra en la Fotografía 44. Se constató la nivelación entre los pozos 1 y 2, sector que actualmente se encuentra revegetado*. Se constató la existencia de una obra hidráulica conformada por dos (2) espigones, la cual se encuentra ubicada en una curva del Río (Fotografía 45). <p>*Revegetación = corresponde a una forma de restauración, la cual intenta restablecer las comunidades vegetales llevándolas a un estado lo más próximo posible al que existía previo al impacto. BRADSHAW, A. D. 1997. What do we mean by restoration? In: K. M. Urbanska, N. R. Webb & P. J. Edwards (eds.), <i>Restoration Ecology and Sustainable Development</i>, pp, 8-16. Cambridge University Press, Cambridge.</p>

En la fotografía se observa el sector en el cual no se han realizado las obras de perfilamiento de taludes, dada la pendiente y la cercanía con el río Cruces.

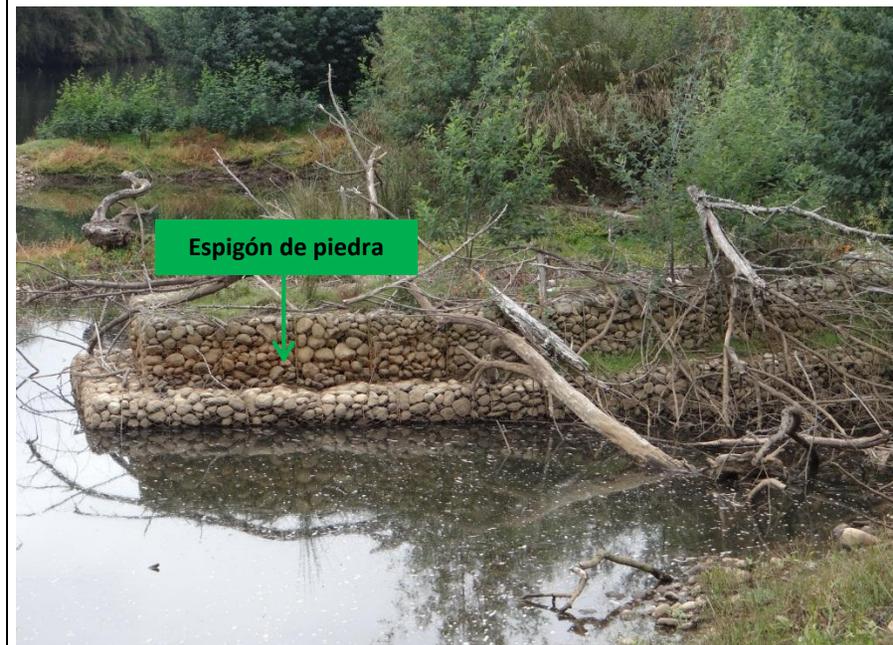
Fotografía 45.

Se observa uno de los dos espigones de piedra, constatados en terreno, construidos en el borde del río Cruces.

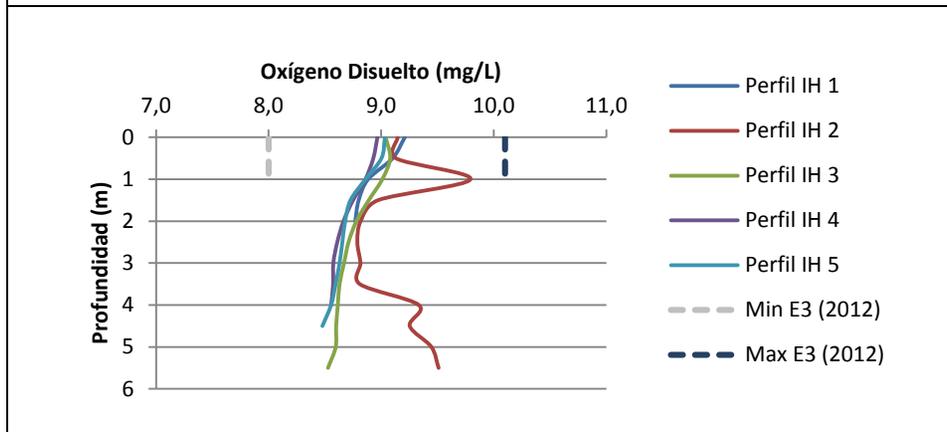
Gráfico 1 Oxígeno disuelto sector Ingreso al Humedal.

Descripción Medio de Prueba:
 Del análisis de los datos de oxígeno disuelto se constata que la columna de agua en el sector del ingreso al humedal presenta valores de oxígeno que varían entre los 8,5 y 9,8 mg O₂/L. Al contrastar estos valores con los presentados en el Informe de Programa de Monitoreo Ambiental Trimestre IV. Enero 2013, se observa que las concentraciones de oxígeno se encuentran dentro de los rangos mínimos y máximos del período 2012, para la Estación 3 del Programa de Monitoreo Ambiental.

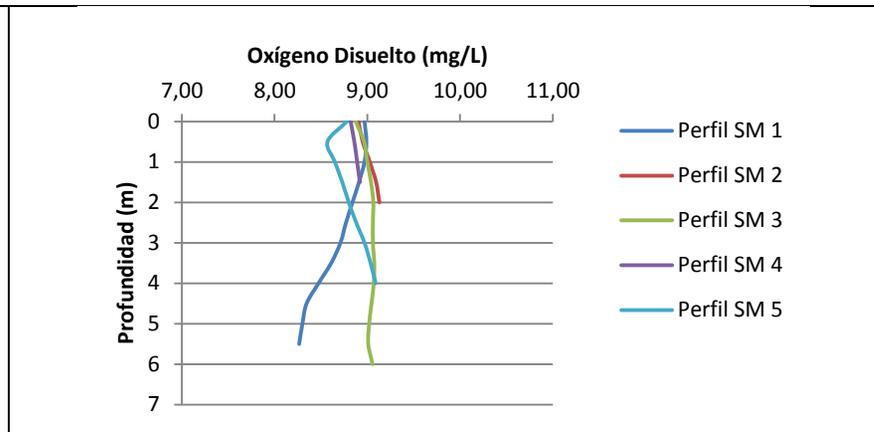
Gráfico 2 Oxígeno disuelto sector Santa María.

Descripción Medio de Prueba:
 Del análisis de los datos de oxígeno disuelto se constata que la columna de agua en el sector del ingreso presenta valores de oxígeno que varían entre los 8,0 y 9,3 mg O₂/L. Se observa además, que la columna de agua presenta valores de normoxia (mayor a 5 mg/L, NOAA 1996).

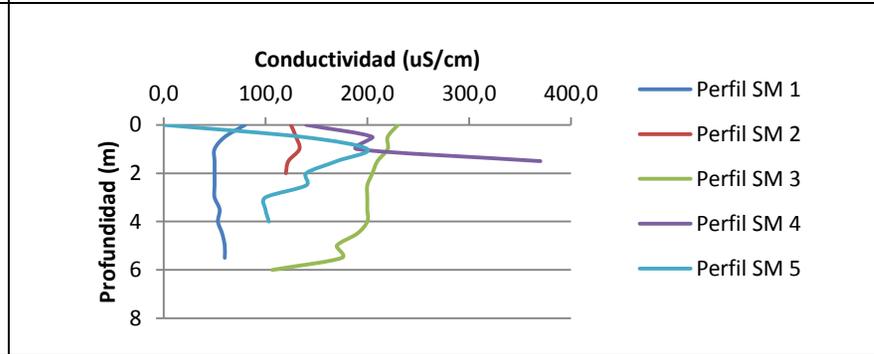
Gráfico 4 Conductividad sector Santa María.

Descripción Medio de Prueba:
 En el sector de Santa María se presenta una columna de agua heterogénea. A nivel superficial (de 0 m a 2 m) se observa que la conductividad presenta valores que varían entre los 0 a 370 uS/cm. En cambio para los estratos bajos los 2 m se observa una variabilidad de 50 a 201 uS/cm, con una tendencia hacia la disminución en profundidad. Cabe señalar que la estación SM 4 presenta otro patrón de la distribución de conductividad con un alza hacia mayores profundidades.

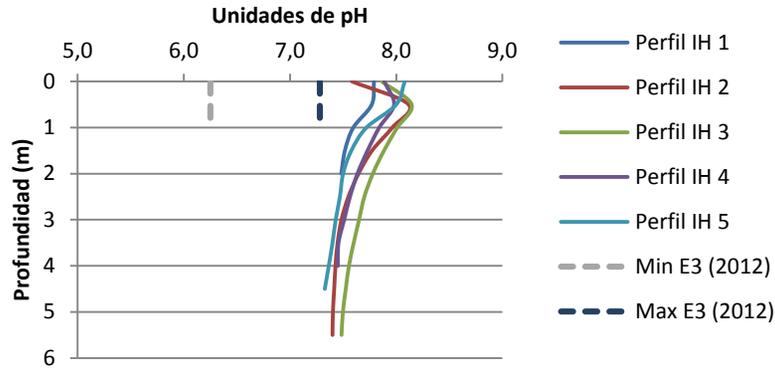
Gráfico 5 Unidades de pH sector Ingreso al Humedal.

En el sector del ingreso al humedal a nivel superficial se observa un pH que varía entre las 7,6 y 8,1 unidades de pH. Se observa un patrón de disminución de pH hacia mayores profundidades. Se observa que los valores pH se encuentran por sobre lo determinado, tanto el valor mínimo o máximo del Programa de Monitoreo Ambiental Trimestre IV. Enero 2013.

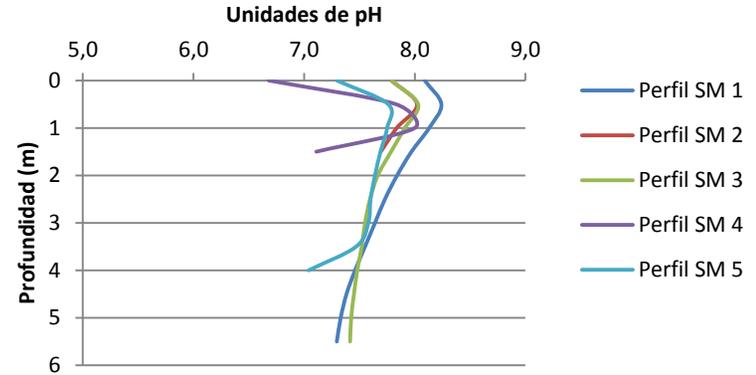
Gráfico 6 Unidades de pH sector Santa María.

En el sector Santa María, a nivel de superficie se presentan valores de pH que varían entre las 6,8 y 8,2 unidades de pH. Se observa que el pH disminuye hacia mayores profundidades alcanzando los valores de 7,0 a 7,4 de pH.

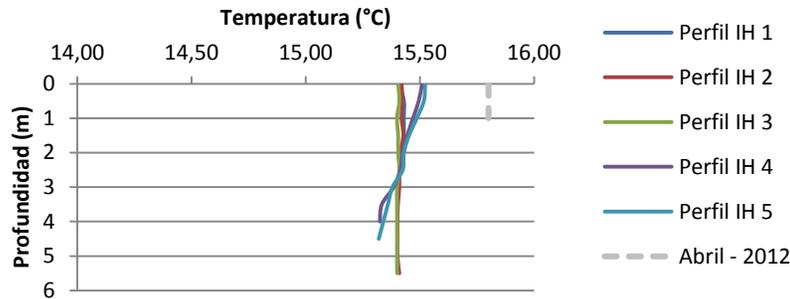
Gráfico 7 Temperatura sector Ingreso al Humedal.

La temperatura de columna de agua del sector de ingreso al humedal se presenta homogénea entre las estaciones 1,2 y 3, cuya temperatura es de 15,4 °C. Las estaciones 4 y 5 presentan una leve disminución de temperatura, presentando 15,5 °C a nivel superficial y disminuyendo hacia estratos más bajo, alcanzando una temperatura de 15,3 °C. Se observa que en el Programa de Monitoreo Ambiental Trimestre IV. Enero 2013, el valor de la temperatura detectado en el mes de abril de 2012 es de 15,8 °C.

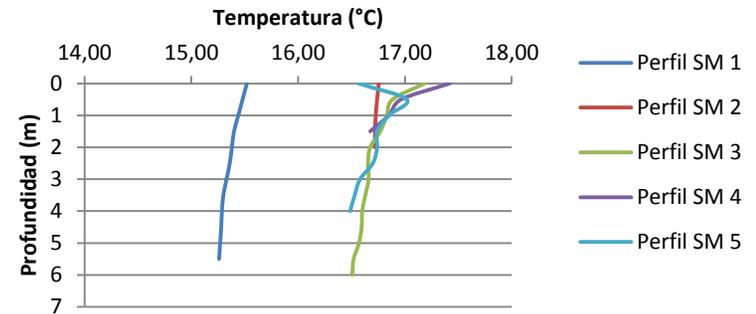
Gráfico 8 Temperatura sector Santa María.

En el sector de Santa María se presenta una columna de agua cuya temperatura disminuye hacia niveles más profundos. Se observa que la estación 1 presenta una columna de aguas más fría que el resto, presentando un valor superficial de 15,5 °C. Por otra parte el resto de las estaciones presentan valores cercanos a los 17 °C a nivel superficial.

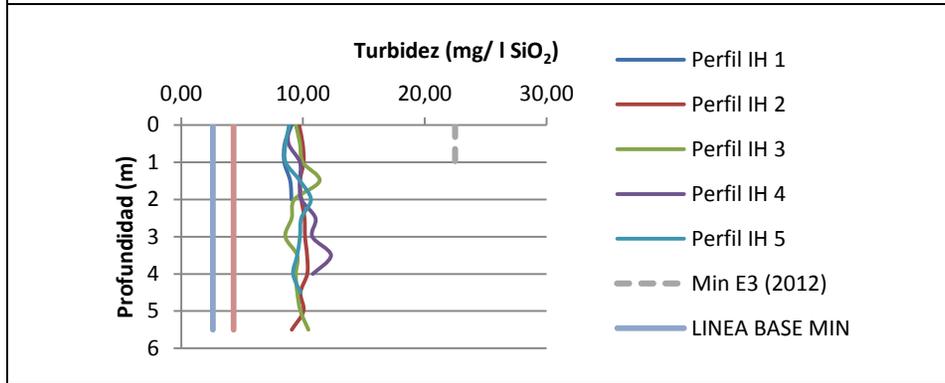
Gráfico 9 Turbidez sector Ingreso al Humedal.

Descripción Medio de Prueba:
 En el sector de Ingreso al humedal se presenta una columna de agua homogénea en términos de turbidez. Se observa que los valores de turbidez en toda la columna varían entre 8,46 a 12,30 mg/l SiO₂. No se observa un patrón claro de disminución o incremento hacia mayores profundidades. En cuanto a los valores detectados tanto en la línea de base, como en el año 2012, en esta medición se encuentra por sobre los valores de la línea de base y por debajo de lo medido como mínimo para el año 2012.

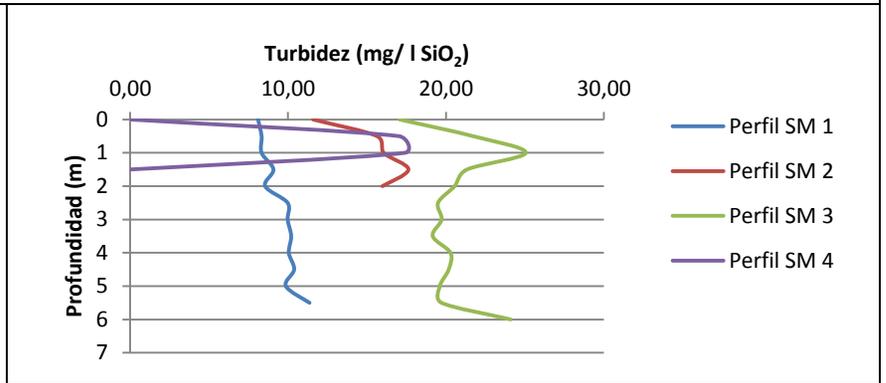
Gráfico 10 Turbidez sector Santa María.

Descripción Medio de Prueba:
 En el sector de Santa María se observa que la columna de agua presenta una heterogeneidad entre estaciones. Los mayores valores medidos corresponden a la estación SM 3 presentando valores que varían entre los 0 a 25,05 mg/l SiO₂.

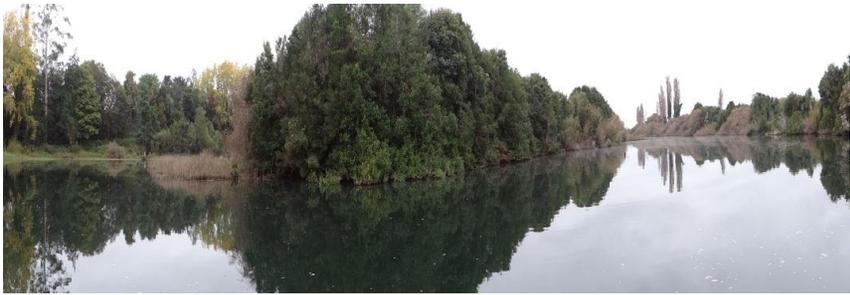
Fotografía 52.	Fecha : 19/04/2013	Fotografía 53.	Fecha : 19/04/2013
Coordenadas WGS84	Norte: 5.614.443 Este: 658.929	Coordenadas WGS84	Norte: 5.601.410 Este: 650.648
Descripción Medio de Prueba: Se observa el sitio ubicado entre los puntos IH-1 e IH-2, en el cual no se observa corta de vegetación nativa.		Descripción Medio de Prueba: Durante la inspección se observaron ejemplares de Cisnes de Cuello Negro (<i>Cygnus melancoryphus</i>).

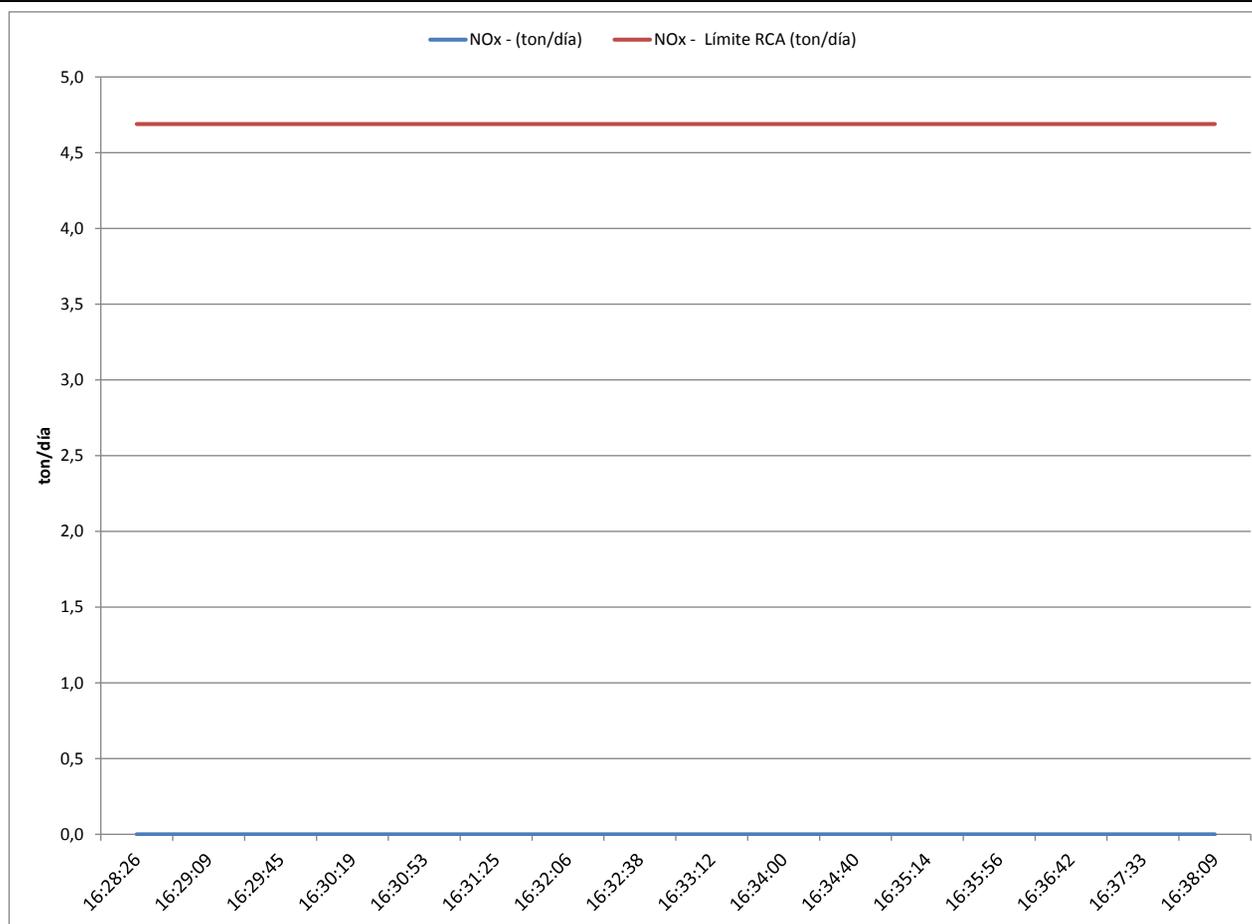
Gráfico 13.

Resultados de las mediciones realizadas, para NOx. No se superó el límite establecido en la RCA 594/2005.

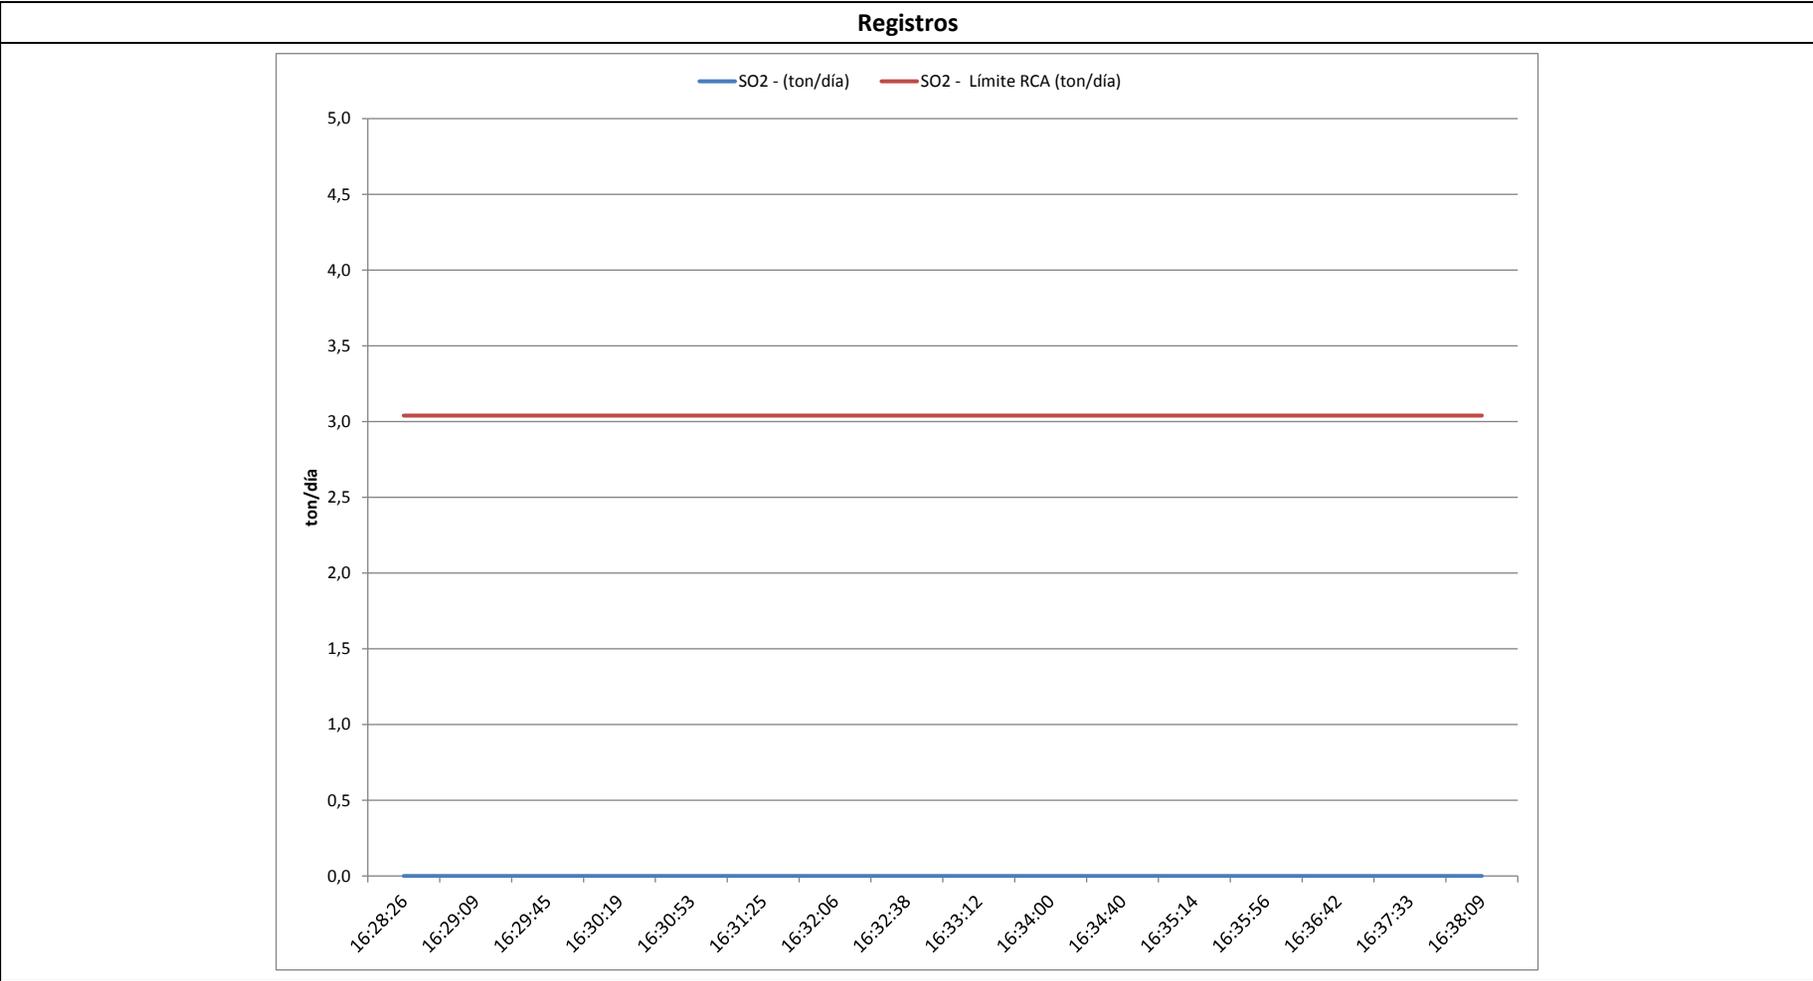
Gráfico 14.

Resultados de las mediciones realizadas, para SO₂. No se superó el límite establecido en la RCA 594/2005.

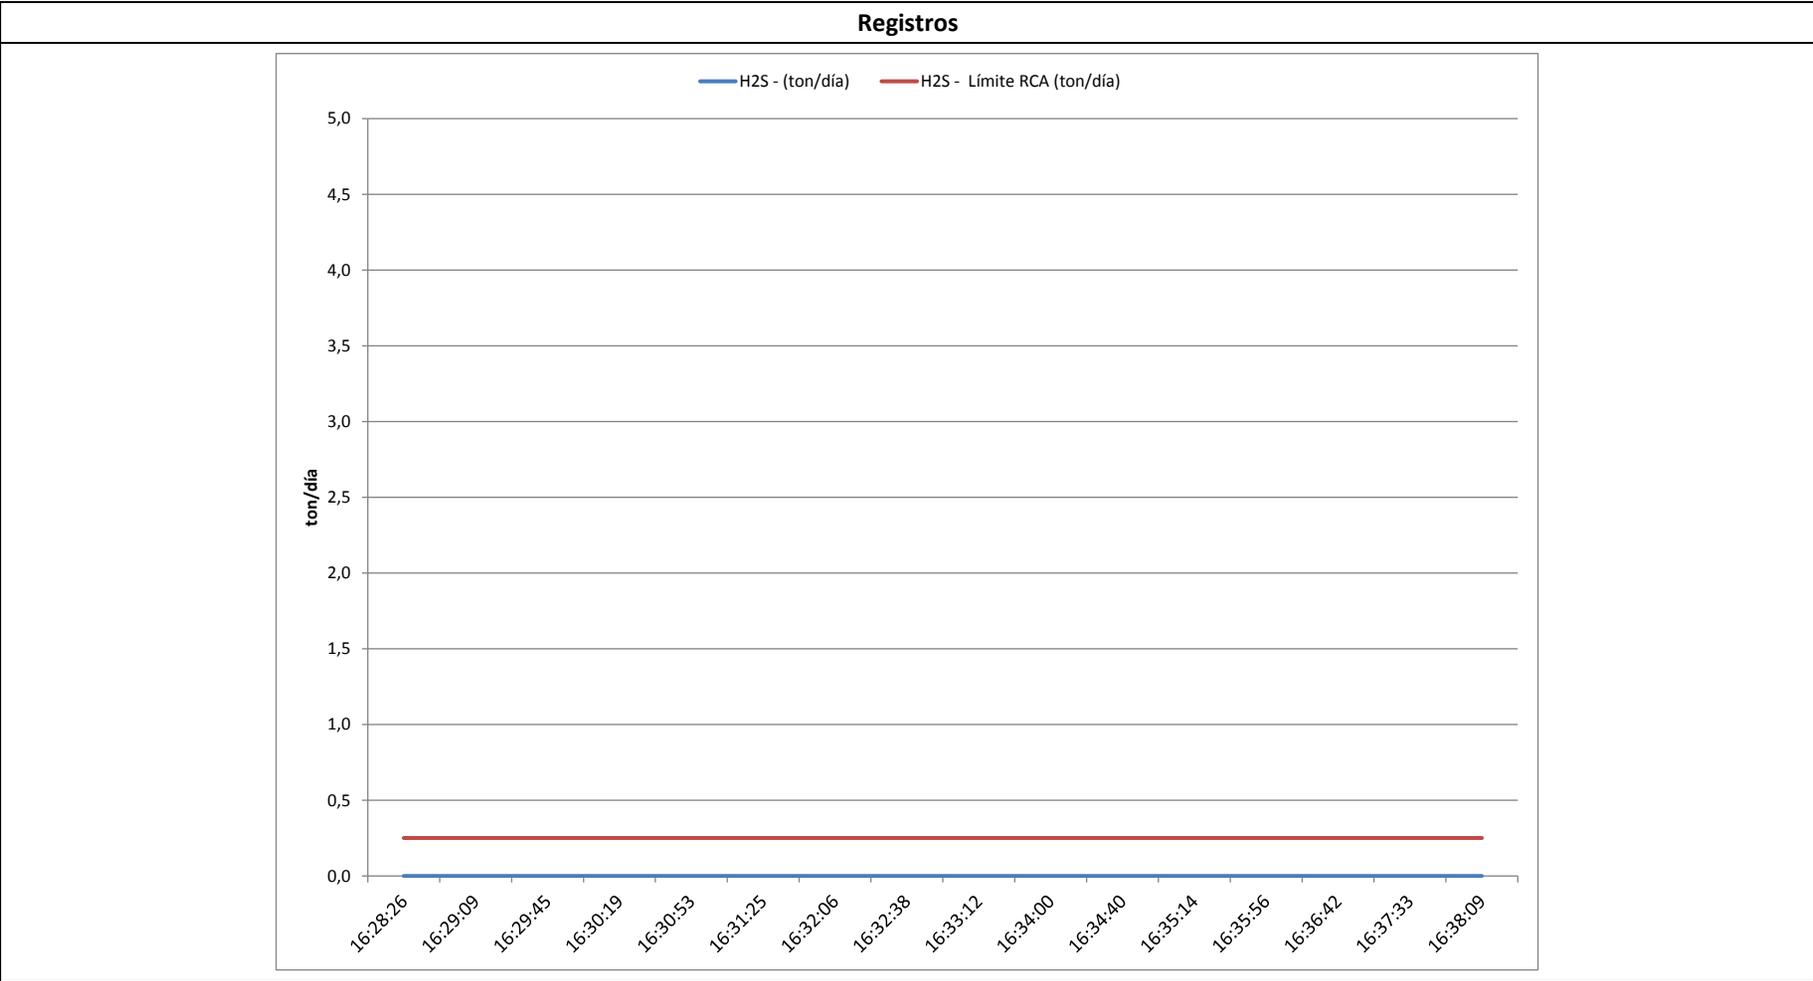
Gráfico 15.

Resultados de las mediciones realizadas, para H₂S. No se superó el límite establecido en la RCA 594/2005.

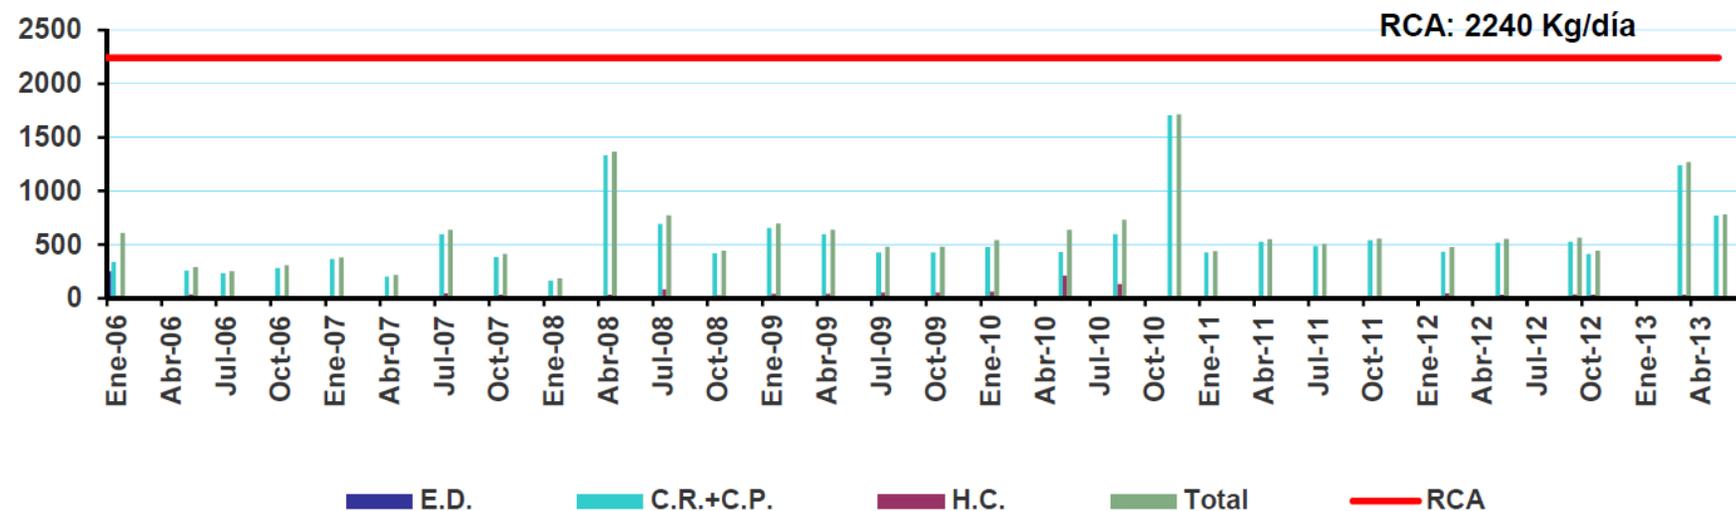
Emissiones de MP reportadas en el informe de seguimiento ambiental trimestre II 2013. No se superó el límite impuesto en la RCA 594/2005.

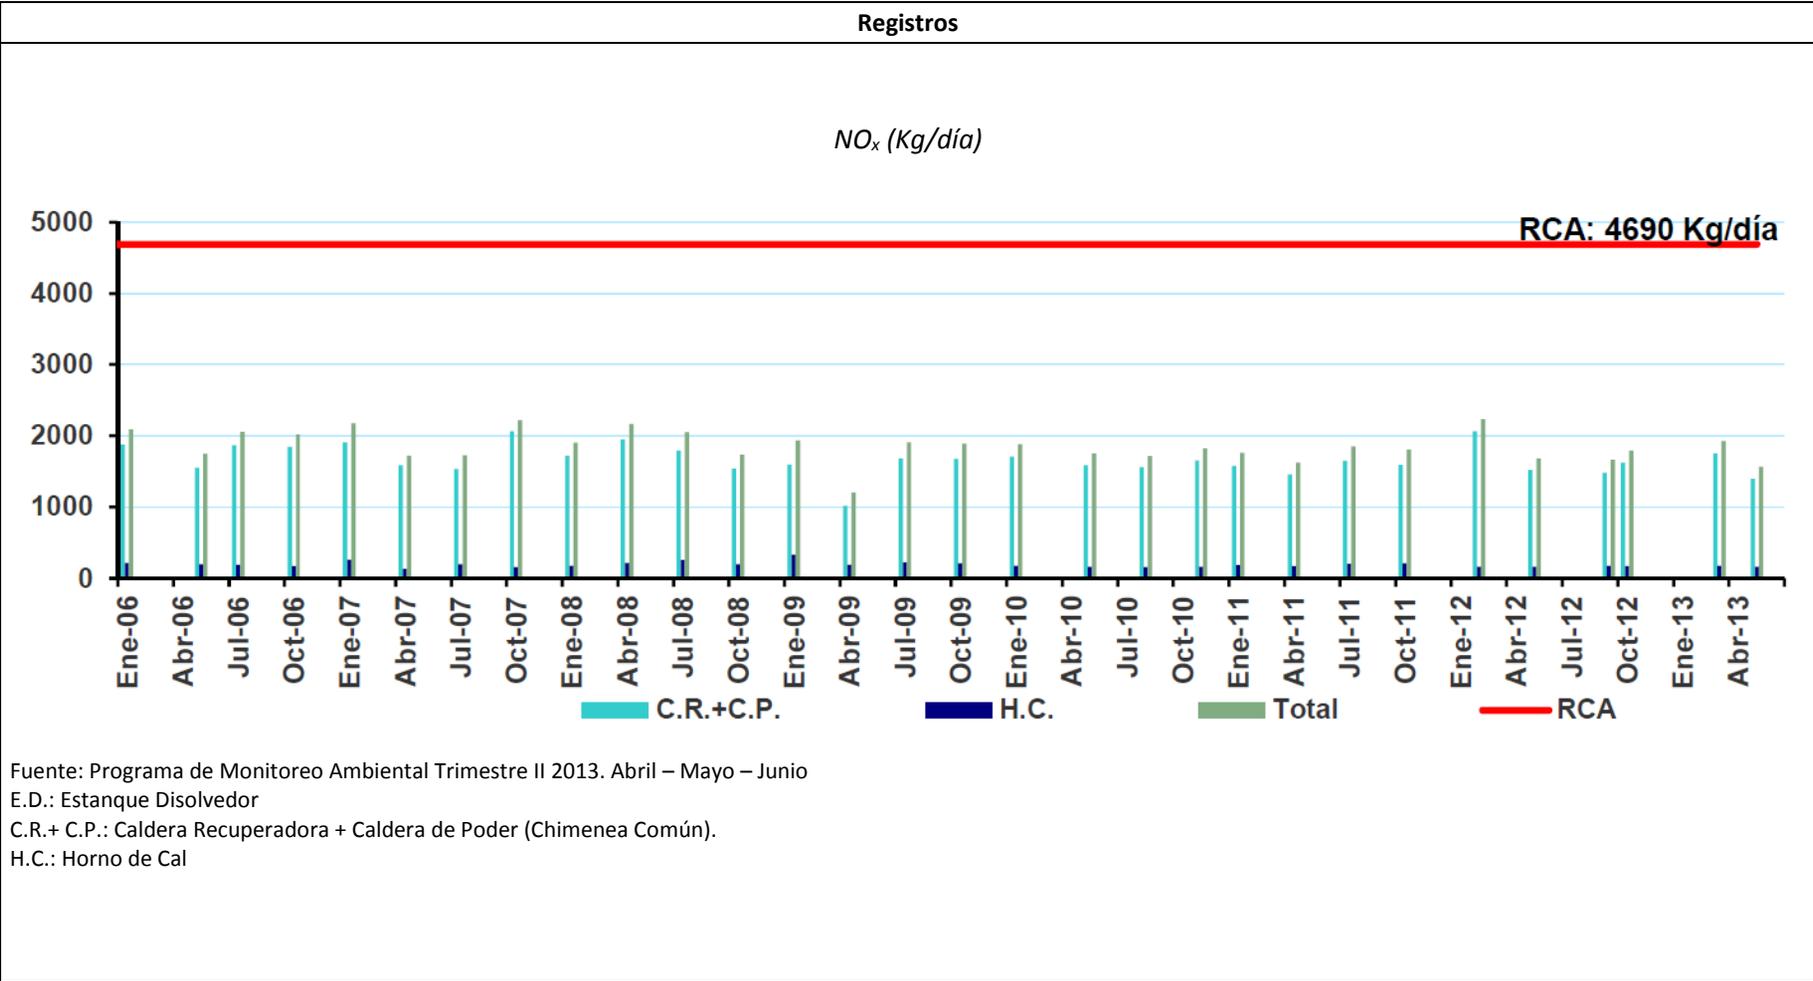
Gráfico 18.

Emisiones de NO_x reportadas en el informe de seguimiento ambiental trimestre II 2013. No se superó el límite impuesto en la RCA 594/2005.

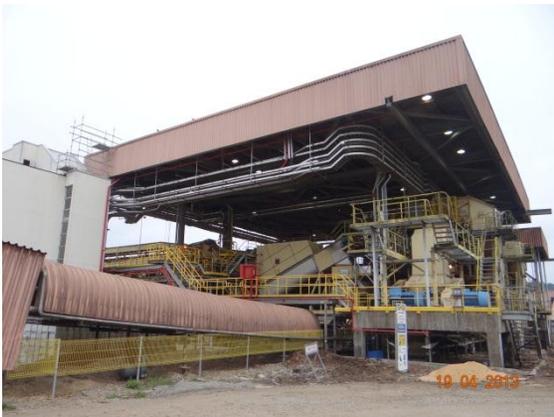
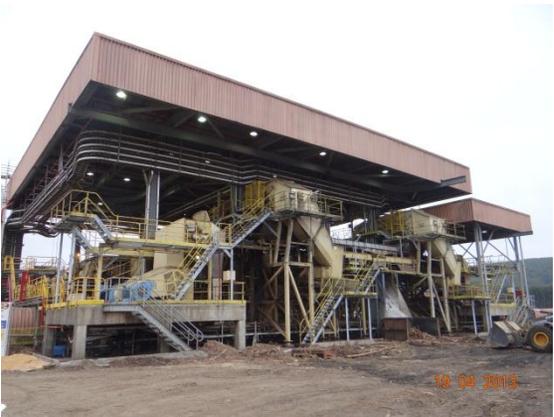
<p>Hecho(s) constatado(s) durante la fiscalización:</p> <p>a. La zona de preparación de la madera se encuentra en un edificio de proceso, el cual cuenta con techo, pero sin paredes en su contorno, por lo tanto se encuentra abierto.</p>					
Registros

Fotografía 63.	Fecha : 19/04/2013	Fotografía 64.	Fecha : 19/04/2013		
Coordenadas WGS84	Norte: 5.618.542	Este: 680.909	Coordenadas WGS84	Norte: 5.618.527	Este: 680.896
<p>Descripción Medio de Prueba: Se observa edificio abierto en zona de preparación de la madera.</p>		<p>Descripción Medio de Prueba: Se observa edificio abierto en zona de preparación de la madera.</p>
