INFORME DE FISCALIZACIÓN AMBIENTAL

Tranque de relaves FACHINAL

DFZ-2013-412-XI-RCA-IA

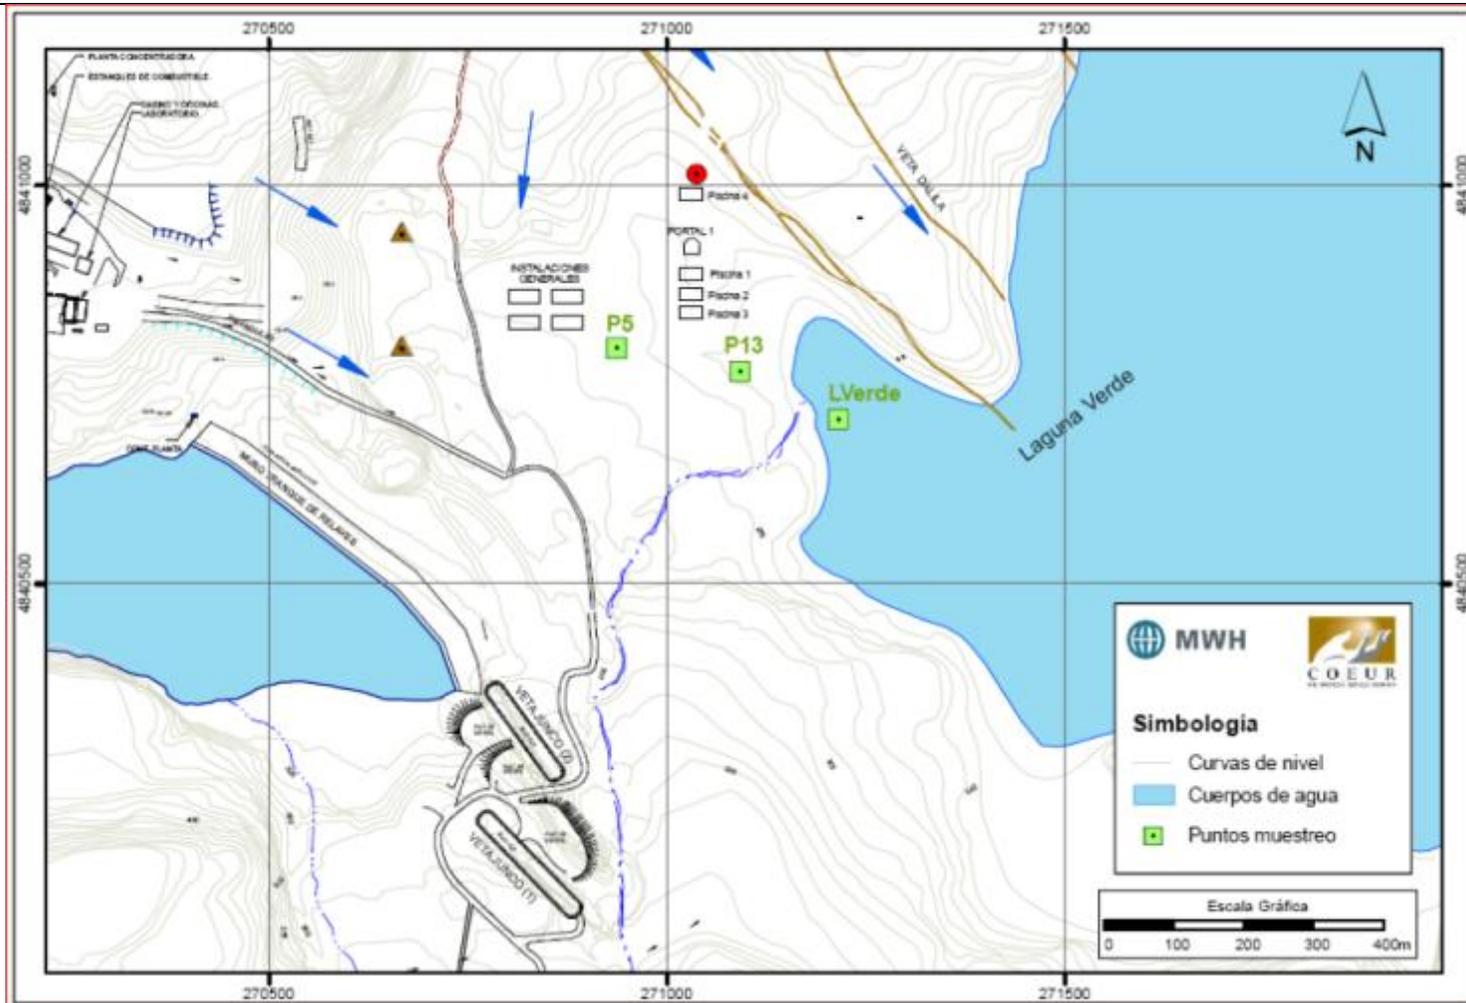
Figura 1.	Fecha : 29 de mayo de 2013	
Coordenadas WGS84	Norte: 4.949.810 m	Este: 269.388 m
Descripción Medio de Prueba: Diagrama de ubicación de los pozos N°5 y N°13 (cuadros verdes), del Anexo 3 de la Declaración de Impacto Ambiental “DIA PERALTAMIENTO DEL MURO TRANQUE DE RELAVES FACHINAL”
