INFORME DE FISCALIZACIÓN AMBIENTAL

INSPECCIÓN AMBIENTAL

MINERA TRES VALLES

DFZ-2013-47-IV-RCA-IA

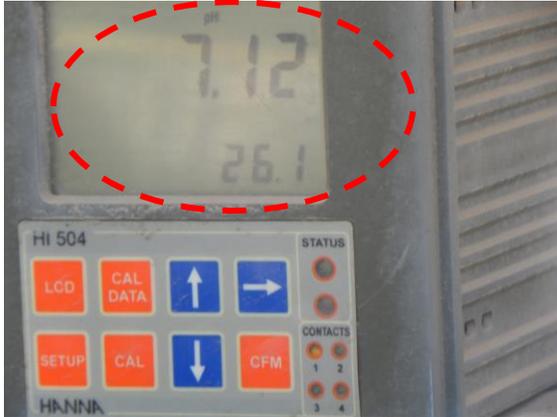
Fotografía 7

<p>Coordenadas UTM(WGS 84, 19J): N: 6.495.023 m., E: 314.436 m.</p>	<p>En la fotografía 5 se observa piscina de acumulación de aguas, de HDPE, que contiene las aguas afloradas y transportadas desde el portal sur.</p> <p>En la fotografía 6 se observa el sistema de tratamiento, que consta de neutralización y decantación mediante cloruro férrico.</p> <p>En la fotografía 7 se observa sistema de medición de pH instalado que indica un pH de 7,12 y T° de 26,1 °C.</p>

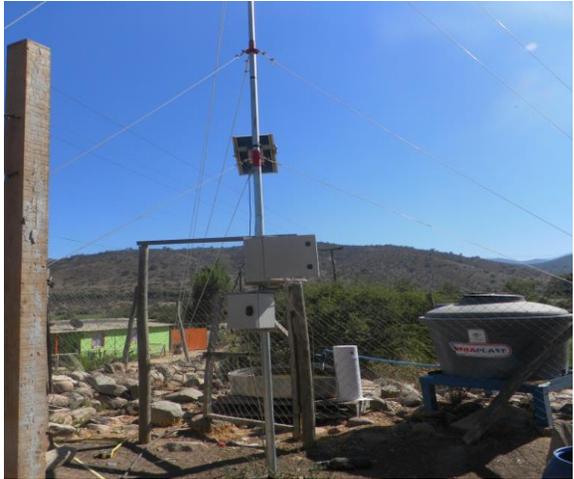
<p>monitoreo de MP10 y MPS, la cual se encuentra en operación.</p> <p>Se solicitó al Titular presentar Registros que acrediten condiciones del viento al momento de tronadura en el rajo Don Gabriel. Dichos antecedentes fueron presentados en fecha 07/03/2013, y se presentan en Anexo 2.</p> <p>Del examen de información de los antecedentes recepcionados, se da cuenta que, en el horario de las tronaduras, el viento presenta una dirección predominante correspondiente a los vientos provenientes del Sur - SurOeste (SSO) así como también de vientos provenientes del y Sur (S), para los Informes presentados de enero a diciembre de 2012.</p>	
<p>Actividades de inspección realizadas:</p>		<p>Descripción Medio de Prueba: En la fotografía 22 y 23, se observa la estación meteorológica y de monitoreo de MP10 y MP, ubicada en el sector de Villa Esperanza de Quilmenco.</p>	
<p>Fotografía 22</p>

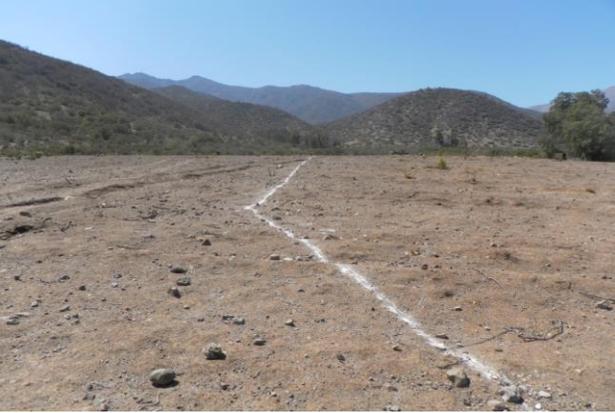
Fotografía 52

<p>Coordenadas UTM(WGS 84, 19J): N: 6.486.591 m., E: 307.732 m.</p>	<p>En las fotografías 50 y 51, se observan una de las naves de viveros transitorios con las especies viverizadas en su interior.</p> <p>En la fotografía 52 se observa el trazado de instalación de la matriz de riego del área.</p> <p>En la fotografía 53 se observa labores de instalación de polines para el cerco.</p> <p>En las fotografías 54 y 55, se observan una de las áreas de relocalización de cactáceas.</p>

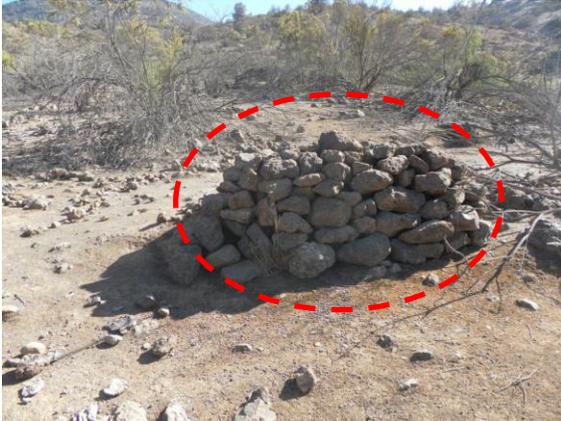
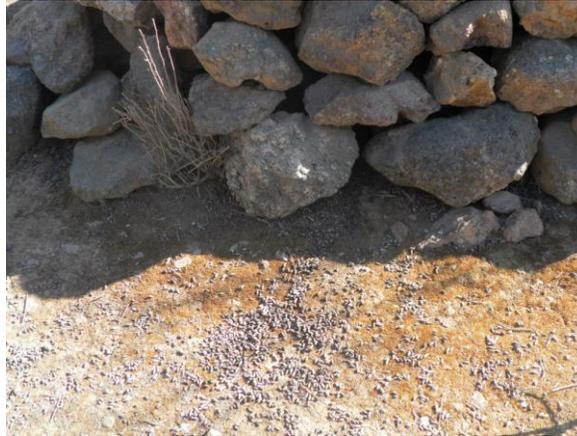
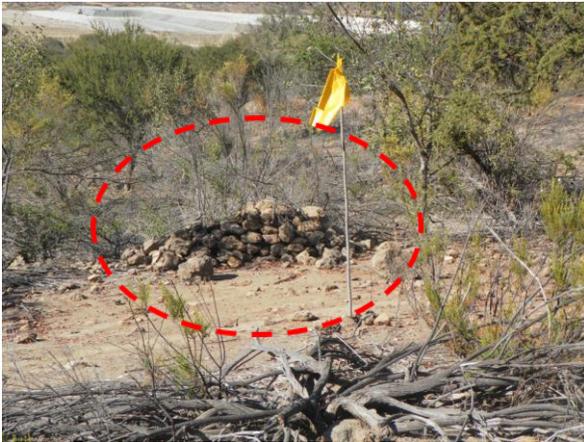
En las fotografías 56, 57 y 58, se observan ejemplos de las pircas construidas, en las que se constató la presencia la existencia de fecas de micromamíferos, señalizadas con banderines de color.
