INFORME DE FISCALIZACIÓN AMBIENTAL

INSPECCIÓN AMBIENTAL

PUERTO PATACHE DE COLLAHUASI – IQUIQUE

DFZ-2013-543-I-RCA-IA

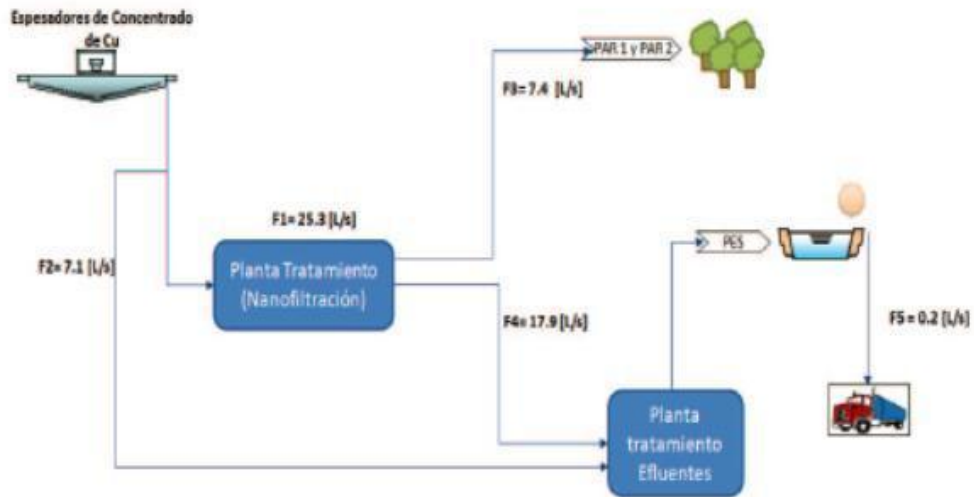
- Diagrama Flujo de caudal medio de agua enviada desde Puerto Patache hacia sector forestación.

Los datos indican que se ha enviado un caudal medio de 32.4 [L/s] entre enero - mayo 2013, de los cuales se han utilizado 7.4 [L/s] en el riego del bosque y 0.2 [L/s] en riego de caminos, el restante se ha dispuesto en las piscinas de evaporación solar.
