INFORME DE FISCALIZACIÓN AMBIENTAL

INSPECCIÓN AMBIENTAL

REPOSICIÓN DE RUTA 11 CH

DFZ-2013-546-XV-RCA-IA

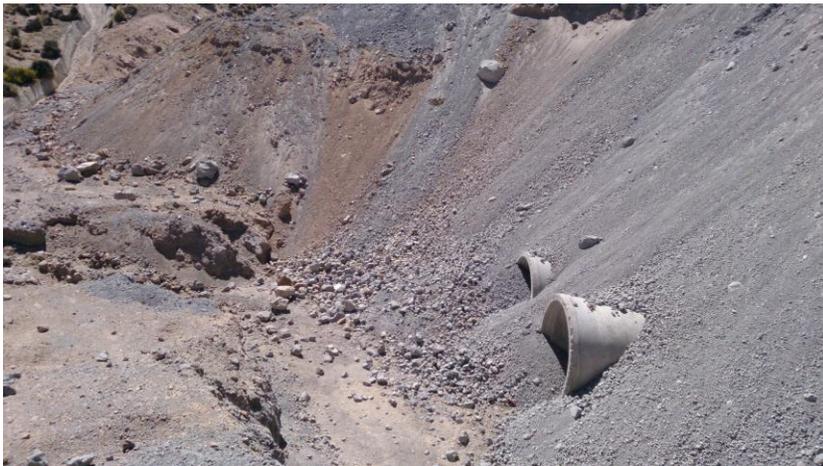
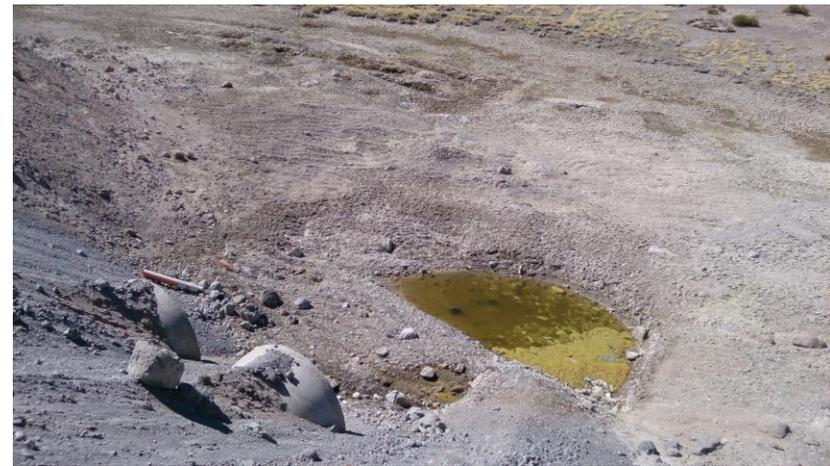
| Fotografía 11 | | | Fecha : 27 de septiembre de 2013 | | | Fotografía 12 | | | Fecha : 27 de septiembre de 2013 | | |

- d) En el sector de coordenadas UTM WGS 84 N 7.985.382 E 469.701 se constató ducto de canalización de agua obstruidos con material sólido (piedrecillas con tierra); además, dicho material se encuentra depositado sobre pajonal, tolar y madrigueras; observando además, la presencia de reptiles.

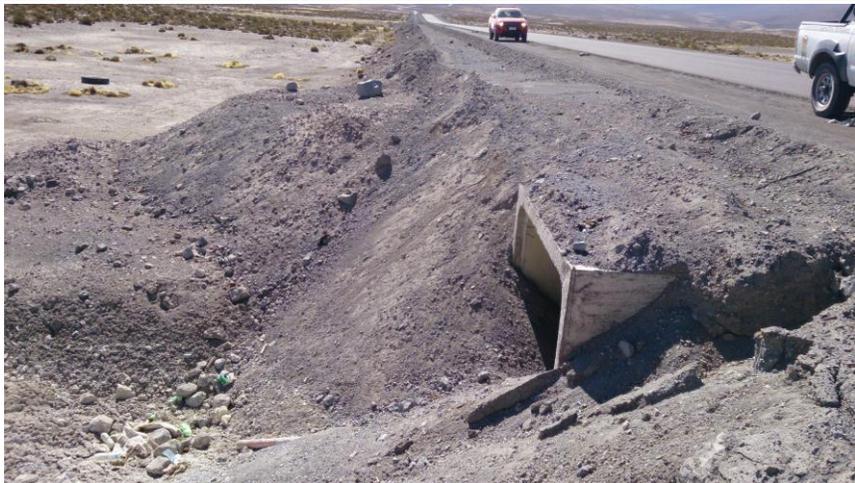
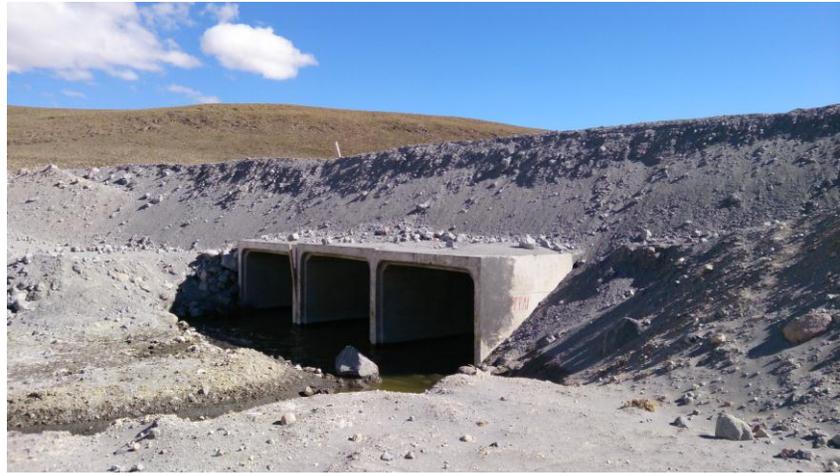
Fotografía 11

| Descripción Medio de Prueba: Material (piedrecillas con tierra) depositado sobre el cauce del Río Lauca. | | | | Descripción Medio de Prueba: Ductos de canalización de curso superficial de agua obstruida con piedrecillas con tierra. | | | |

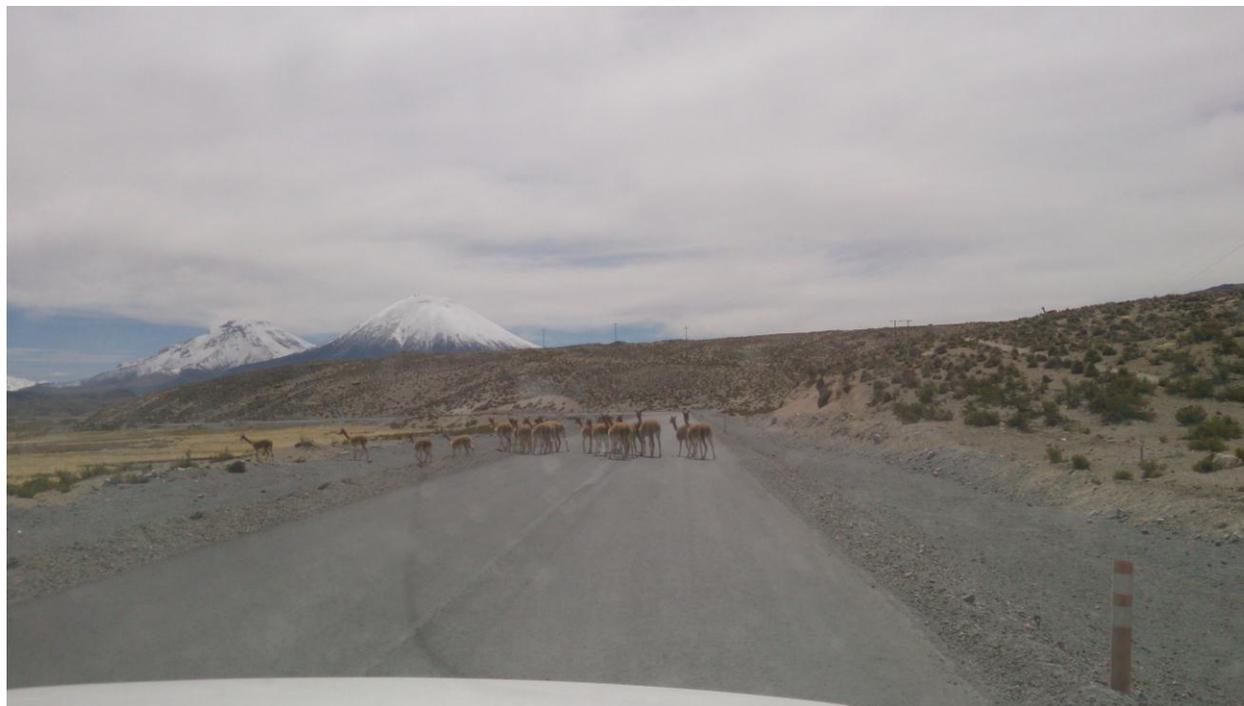
Fotografía 16

Adicionalmente, al momento de la inspección ambiental del día 29 de octubre en el sector de coordenadas UTM WGS 84 N 7.985.396 E 467.531, se constató el cruce de vicuñas; cuyo lugar no estaba señalizado ni contenían bandas rugosas.

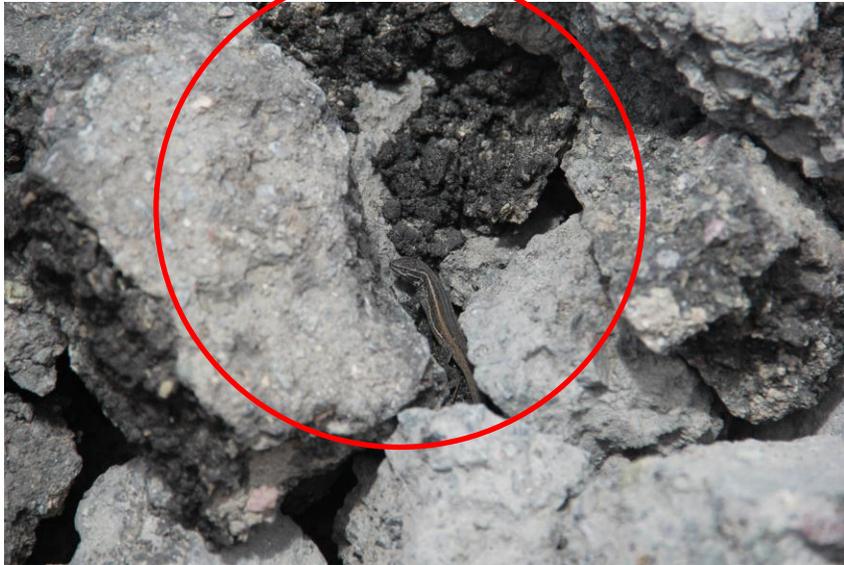
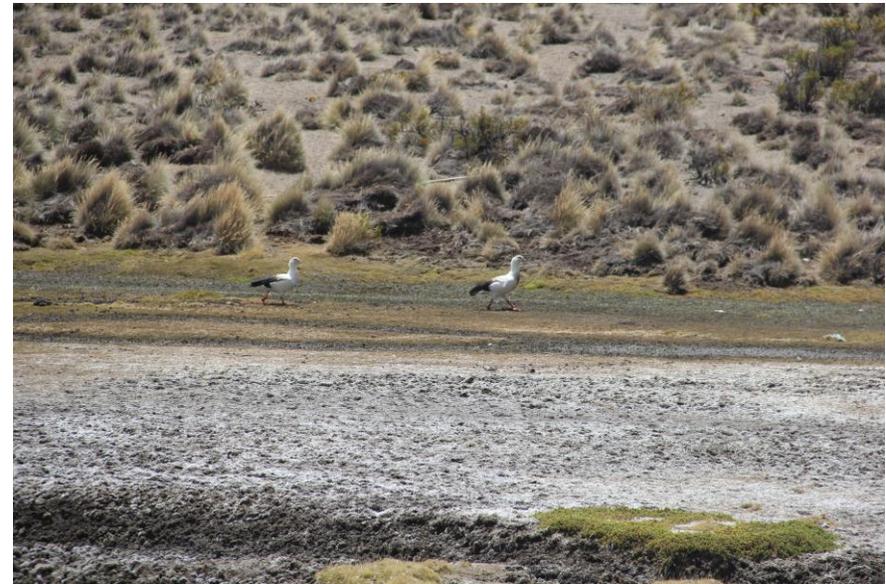
Fotografía 17

- e) En el sector de coordenadas UTM WGS 84 N 7.985.382 E 469.701 se constató ducto de canalización de agua obstruido con material sólido (piedrecillas con tierra); además, dicho material se encuentra depositado sobre pajonal, tolar y madrigueras; observando además, la presencia de reptiles.

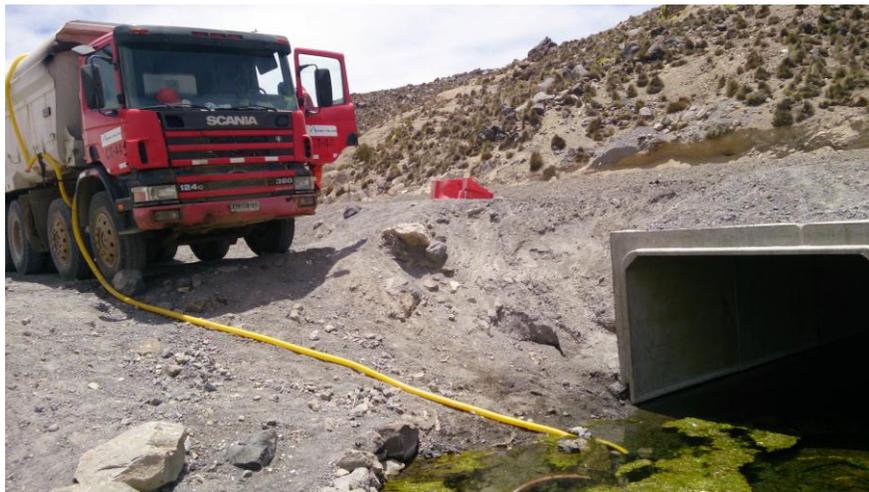
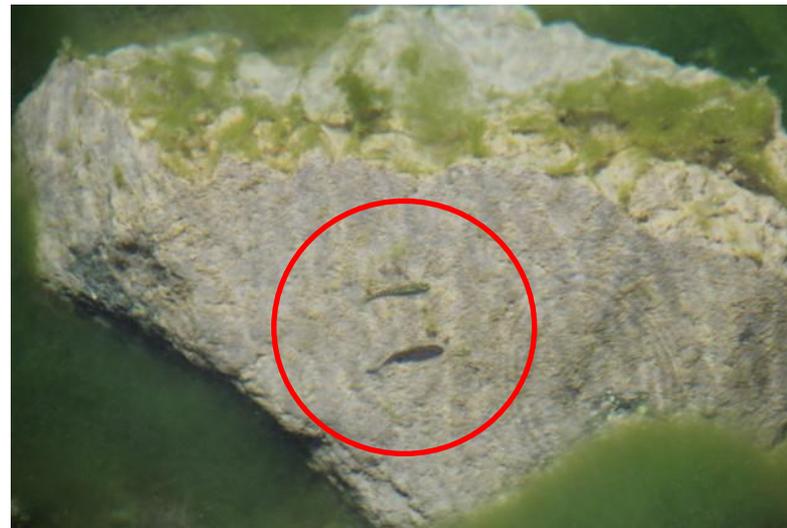
| Fotografía 19 | | Fecha : 27 de septiembre de 2013 | | Fotografía 20 | | Fecha : 27 de septiembre de 2013 | |

| Descripción Medio de Prueba: Material (piedrecillas con tierra) depositado sobre el cauce del Río. | | | |

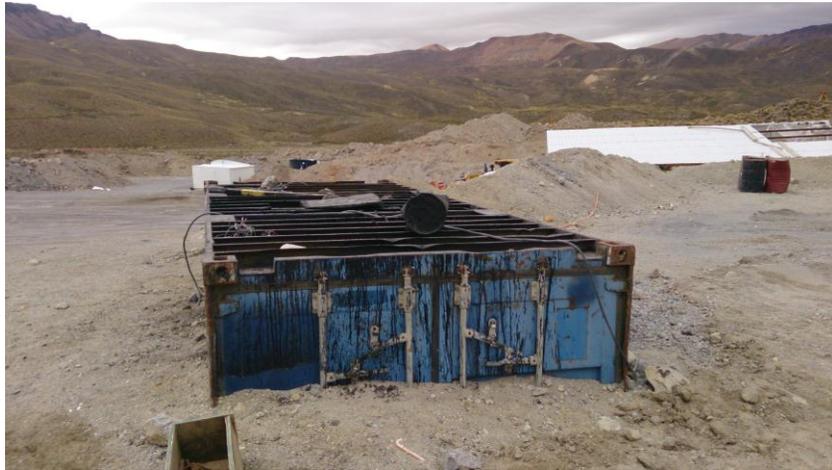
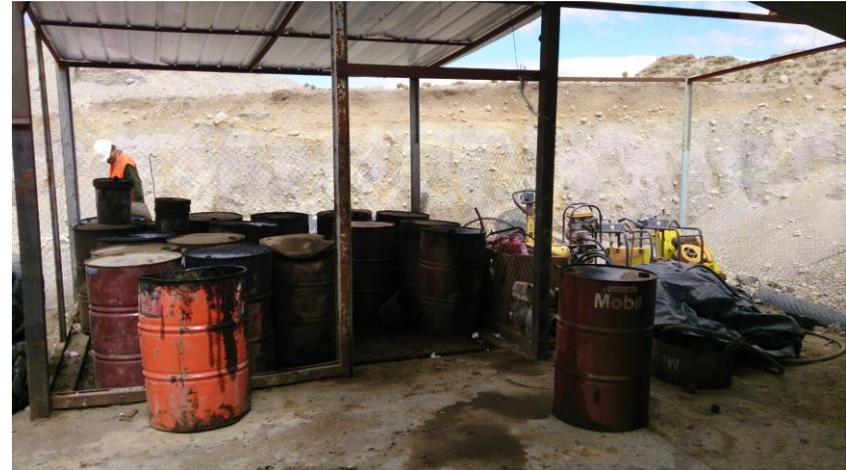
| Fotografía 21 | | Fecha : 27 de septiembre de 2013 | | Fotografía 22 | | Fecha : 27 de septiembre de 2013 | |

- f) Aledaño al sector de Maquinaria Pesada se observan dos bodegas que en su interior almacenan 11 tambores metálicos de 200 l los cuáles, en su interior, contienen líquidos acuosos de color negro. Dicha bodega posee canaletas y pozo de contención obstruido. En ambas bodegas se observaron manchas de color negro en el piso.

Aledaño al sector de Maquinaria Pesada se observan dos bodegas que en su interior almacenan 11 tambores metálicos de 200 l que en su interior contienen líquidos acuosos de color negro, dicha bodega posee canaletas y pozo de contención obstruido. En ambas bodegas se observaron manchas de color negro en el piso.

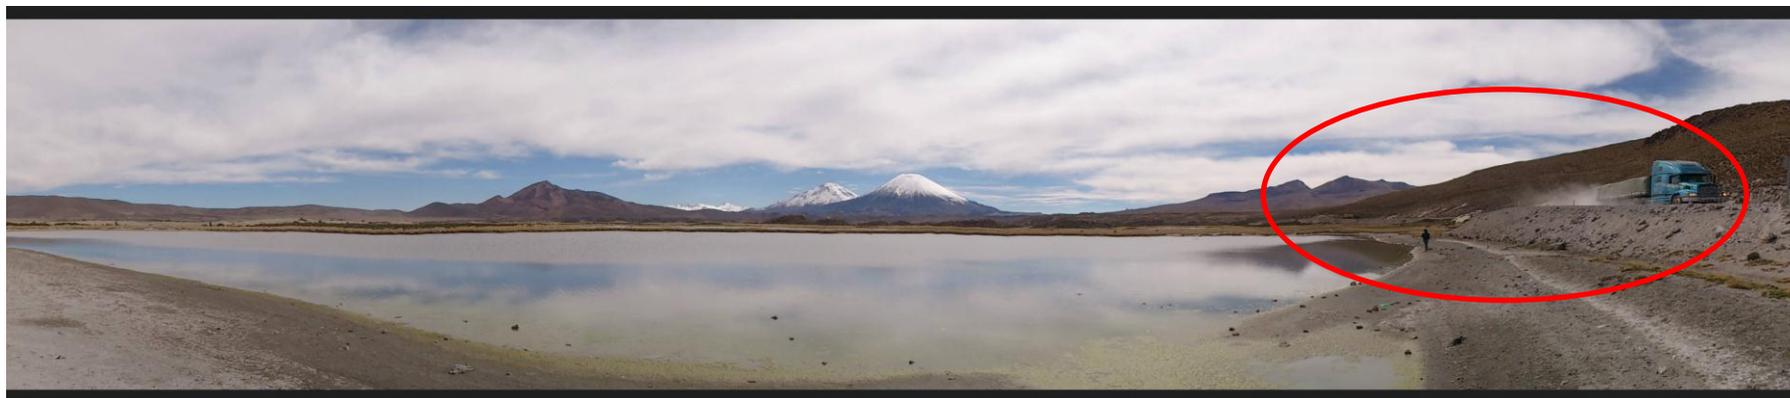
Fotografía 15

| Descripción Medio de Prueba: Arrastre de partículas (polvos resuspendidos) producto de la circulación de vehículos en sectores sin humectación ni pavimentación. | | | | | | Descripción Medio de Prueba: Arrastre de partículas (polvos resuspendidos) producto de la circulación de vehículos en sectores sin humectación ni pavimentación. | | | | | |
