INFORME DE FISCALIZACIÓN AMBIENTAL

INSPECCIÓN AMBIENTAL

MINERA CANDELARIA

DFZ-2013-623-III-RCA-IA

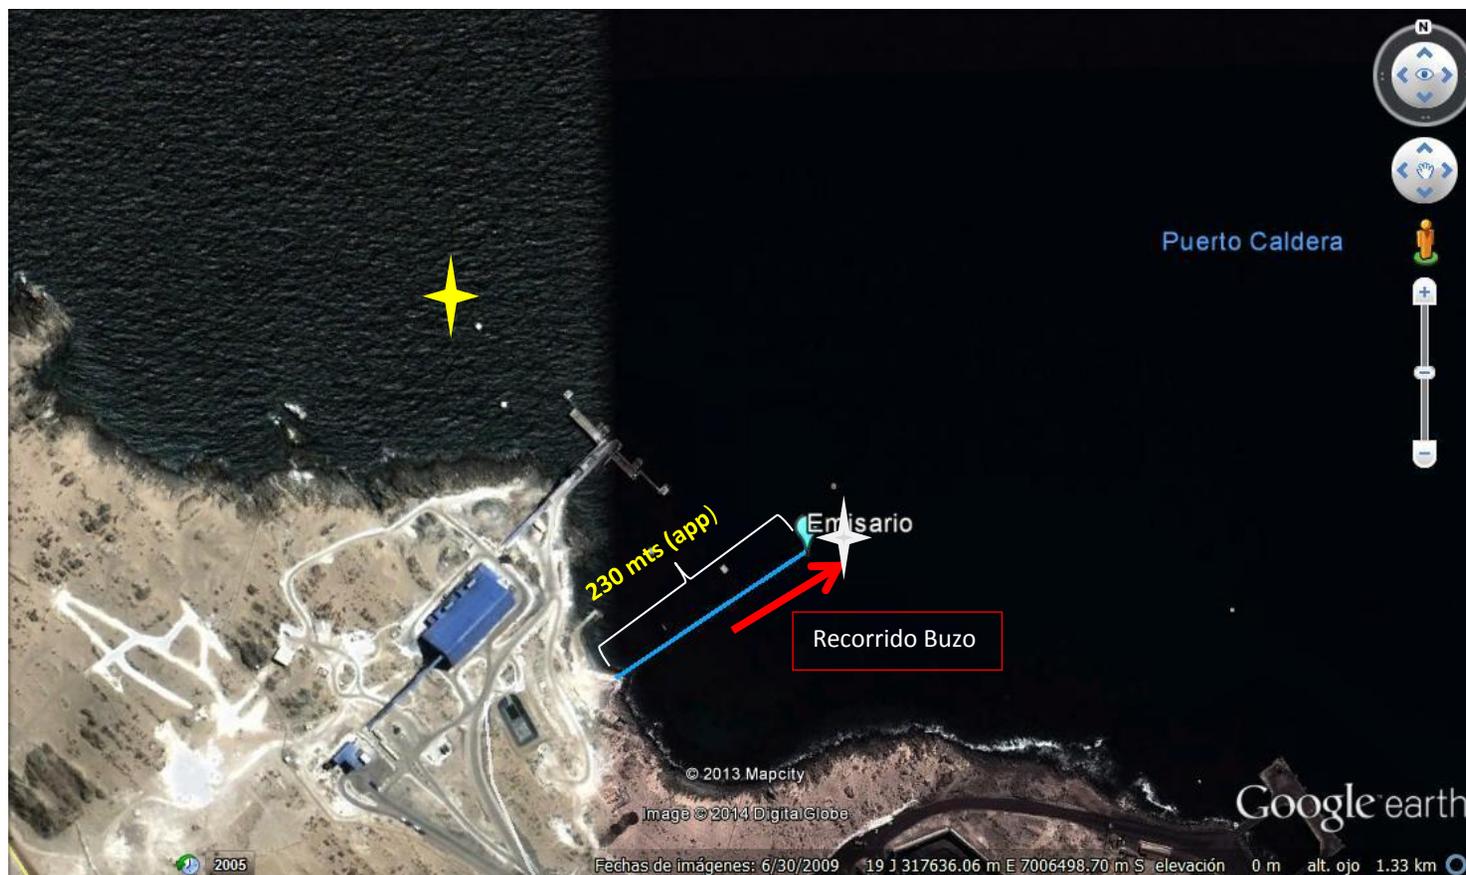
Figura 4.

Lances de CTDO realizados en los sectores de descarga (estrella gris) y succión (estrella amarilla). (Fuente *Google Earth*, 2013).

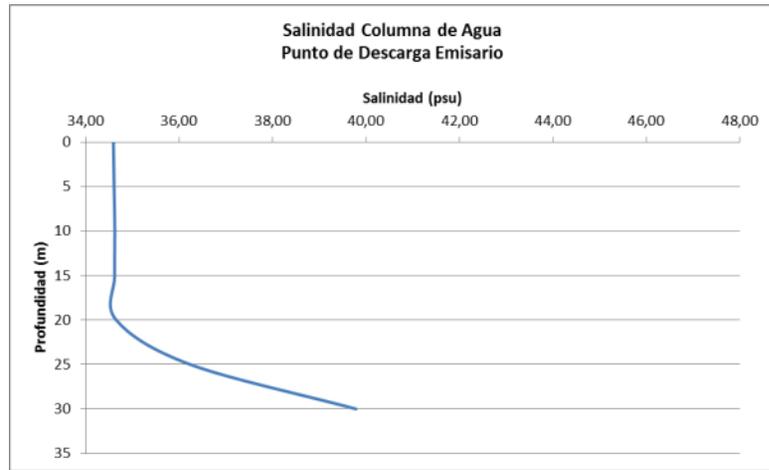
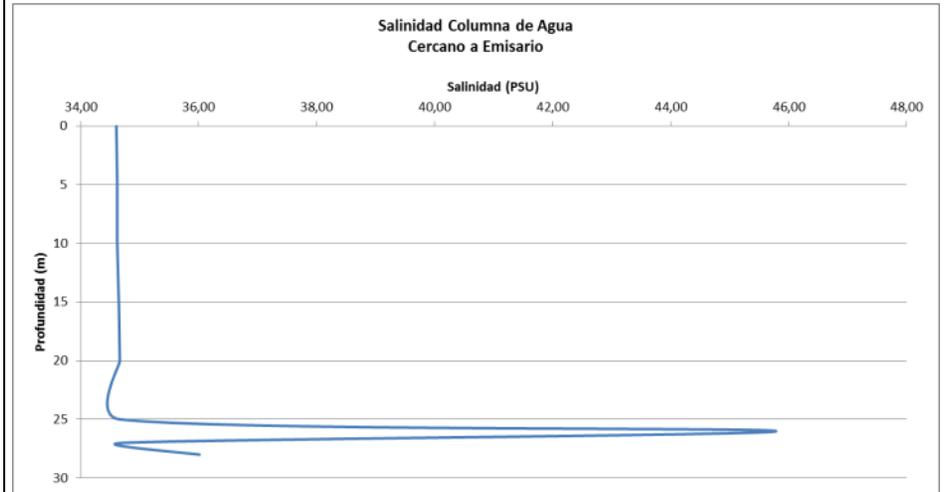
Gráfico 1.

<p>Hecho(s) constatado(s) durante la fiscalización:</p> <ol style="list-style-type: none"> a. Se inspeccionó sala de control de la planta desaladora, que entre otros controla el sistema de descarga de riles. Se constató el control del sistema denominado “Cámara de mezcla”; en dicha cámara (estanque TK-506), se mezcla el agua de salida de depósito de subproductos, rebose de aguas clarificadas y salmuera de rechazo del proceso de osmosis y luego se vierte hacia el emisario. A la salida de este estanque se controlaba caudal, pH y conductividad, que al momento de la inspección se registraba pH 7,0; caudal 2142 m³/h (595 l/s) y conductividad 58758 us/cm b. En el área aledaña a la descarga (Figura 4), se realizó a bordo de la embarcación un lance del equipo CTDO (Sea & Sun modelo CTD75M), el que permite realizar mediciones de los parámetros profundidad, temperatura, salinidad, conductividad y oxígeno en columna de agua mediante lances del equipo, con ayuda de sogas y posteriormente mediante transporte por buzo. El buzo sostuvo el equipo desde el inicio de los difusores y realizó un recorrido desde la profundidad de 20 m hacia los 30 m de profundidad posteriores a la descarga. Del análisis del perfil, se observa una pluma salina que alcanza una salinidad de 45,79 PSU a los 26 m de profundidad, en el caso del recorrido realizado por el buzo. Por otra parte el lance realizado desde la embarcación se observa que a los 30 m de profundidad se alcanza una salinidad de 39,78 PSU (ver Gráficos 1 y 2).

Descripción Medio de Prueba: Perfil de salinidad de columna de agua en punto de descarga.

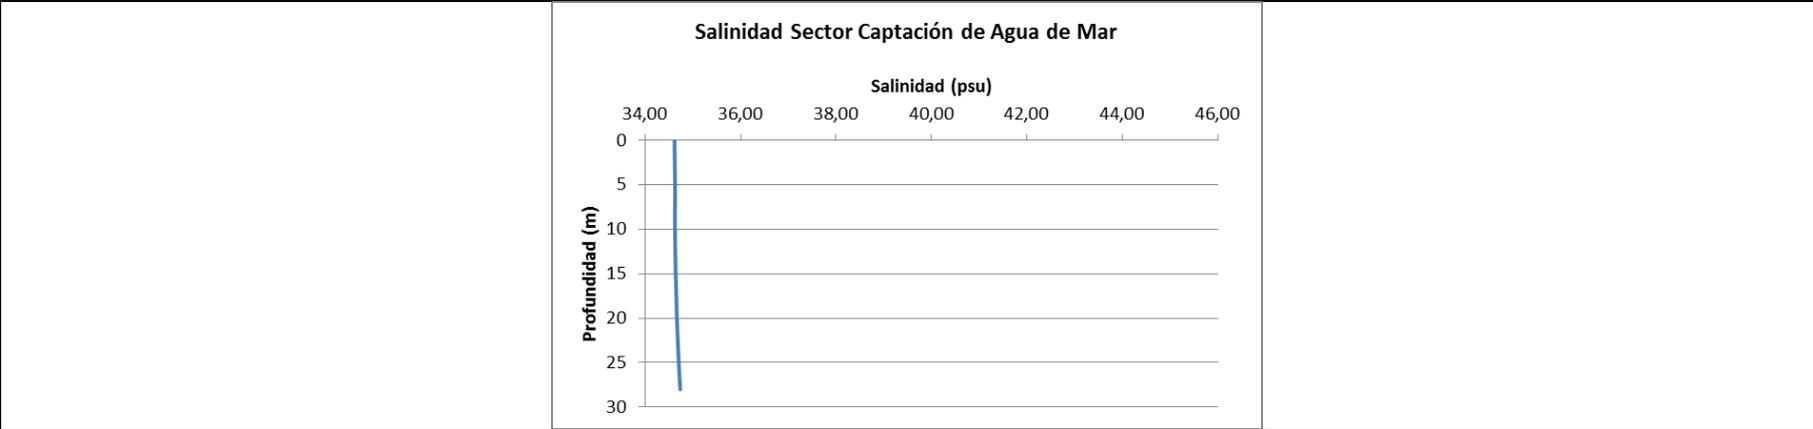
Gráfico 3.

- d. En el área de captación de agua de mar, se realizó lance del equipo CTDO (Figura 4), constatando en el perfil (Gráfico 3) que la salinidad en dicha zona no supera los 34,74 PSU.

Descripción Medio de Prueba: Perfil de salinidad de columna de agua en punto de captación.

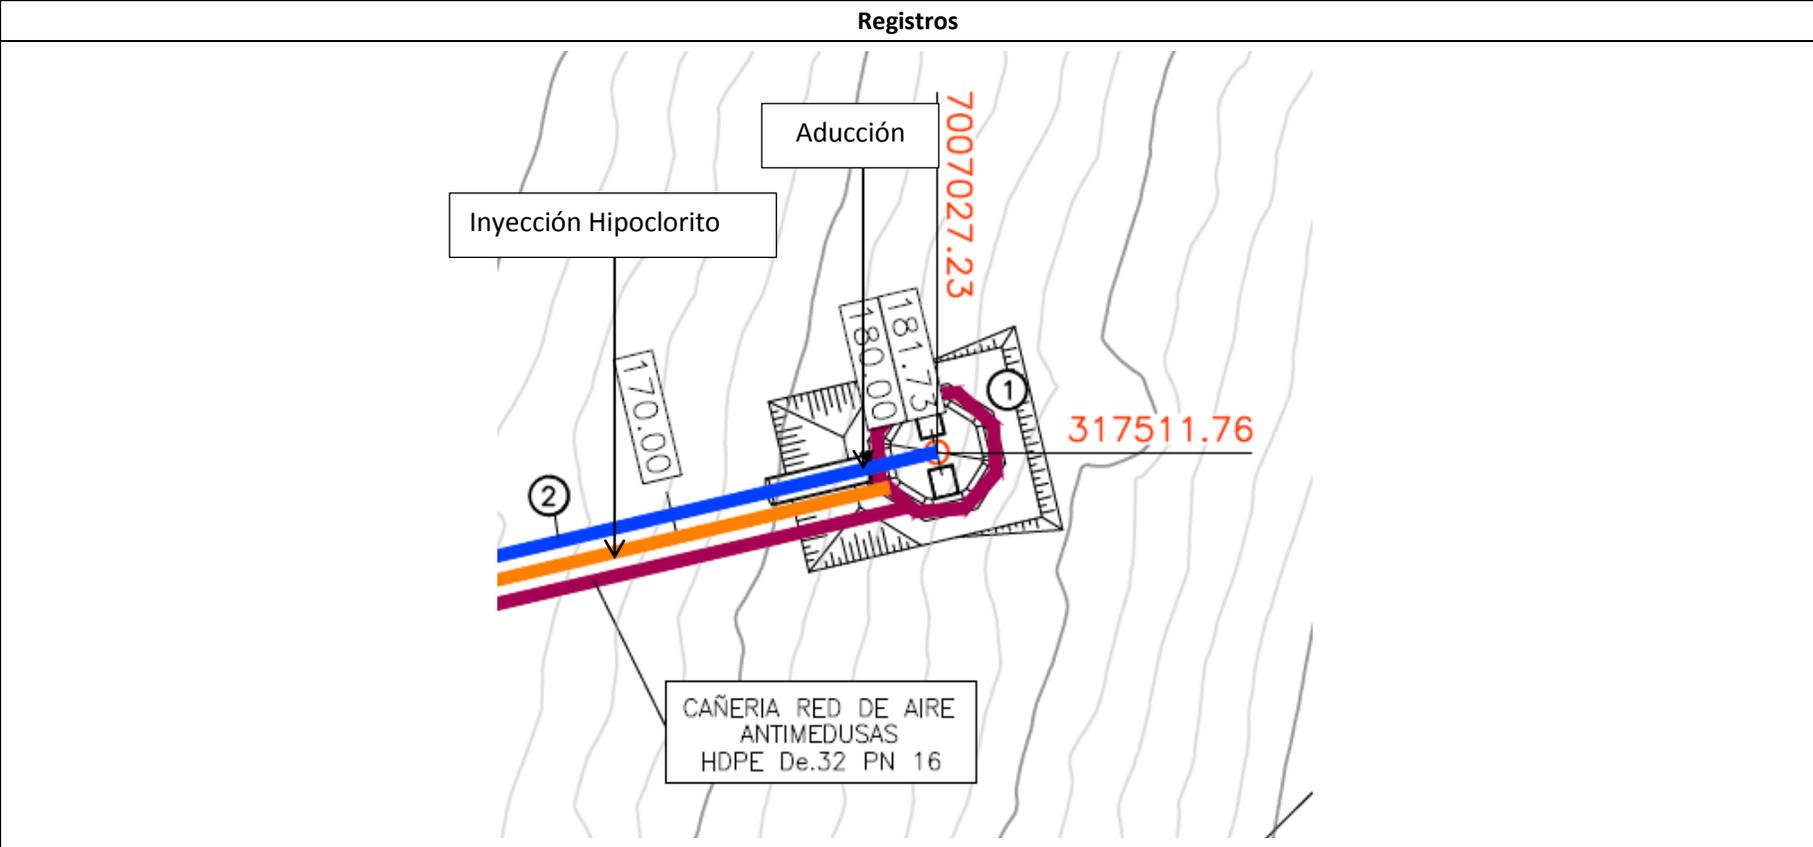
Figura 5.

Durante las actividades de inspección se solicitó al titular remitir Layout o esquema de la obra de captación de agua, lo cual fue remitido por el titular (Anexo 6.11). De dicha información, en el “Plano PP001-EM01-H1 O.M. Suministro Agua Desalada Caldera-Bodega Obras Marinas Plano Codificación de Equipos”, se observa detalle del sistema de captación (Figura 5)

Descripción Medio de Prueba: Detalle del sistema de captación y las cañerías de inyección de hipoclorito y red de aire anti medusas del plano PP001-EM01-H1. (Anexo 6.11)

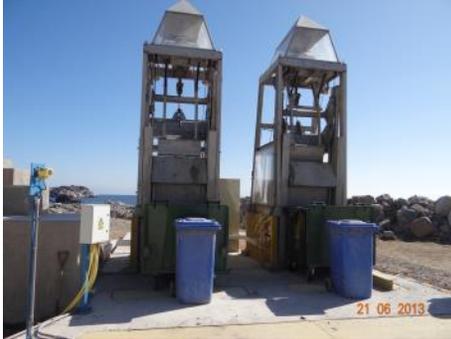
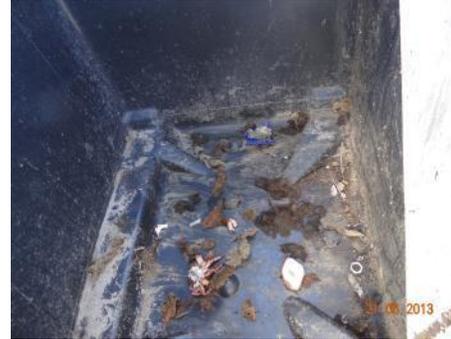
- b. Se visitó la Cámara de Captación, que es la infraestructura ubicada en tierra que recepciona el agua de mar succionada a partir del cajón de captación submarino. Dicho sistema estaba compuesto por una sentina, que de acuerdo a lo informado por Josep Manero tiene una profundidad 7 m., rejillas auto limpiantes que retira material sólido macroscópico que haya podido ingresar a la sentina (Foto 13), el cual era descartado en depósitos plásticos con tapa (tipo basureros). Dentro de dichos depósitos se observaron restos de residuos sólidos, compuestos por algas, camarones muertos, caparzones de crustáceos y basura (Foto 14). De acuerdo a lo informado por Jorge Bravo, dichos residuos se envían a disposición final junto con los residuos domésticos y que no se lleva un registro de la cantidad retirada de las rejillas auto limpiantes. De acuerdo a lo informado por Josep Manero, la cantidad de residuos que se retira semanalmente es de 40 litros.

Fotografía 13.	Fecha : 21-06-13		Fotografía 14	Fecha : 21-06-13	
Coordenadas WGS84	Norte: 7.006.457,46	Este: 317.378,02	Coordenadas WGS84	Norte: 7.006.457,46	Este: 317.378,02
Descripción Medio de Prueba: Rejillas auto limpiantes en sentina del sistema de captación de agua de mar			Descripción Medio de Prueba: Restos de material capturado en la sentina de la cámara de captación y retirado por las rejillas auto limpiantes

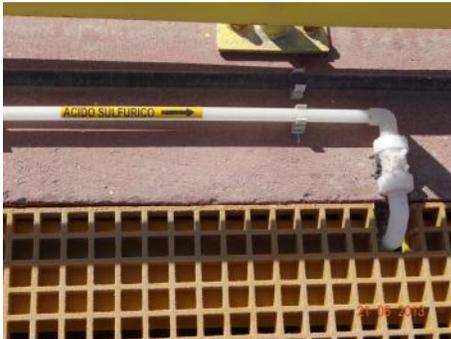
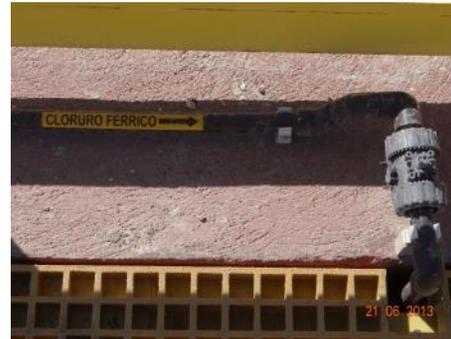
- c. Se visitó instalación donde se realiza la mezcla y pre tratamiento de agua de mar captada. Se observaron los sistemas de inyección de aditivos químicos, Hipoclorito de Sodio, Ácido Sulfúrico y Cloruro Férrico a la mezcla de aguas captadas (Foto 15 y 16). Se registró un pH de 7,82 y 25°C.

Fotografía 15.	Fecha : 21-06-13		Fotografía 16.	Fecha : 21-06-13	
Coordenadas WGS84	Norte: 7.006.195,42	Este: 317.368,45	Coordenadas WGS84	Norte: 7.006.195,42	Este: 317.368,45
Descripción Medio de Prueba: Sistema de inyección de productos químicos pre tratamiento agua de mar.			Descripción Medio de Prueba: Sistema de inyección de productos químicos pre tratamiento agua de mar.

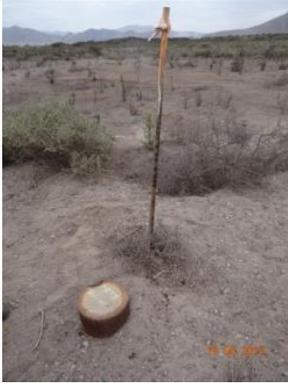
Fotografía 21.	Fecha: 19-06-13	Fotografía 22.	Fecha : 19-06-13
Coordenadas WGS84	Norte: 6.979.231	Este: 358.814	Coordenadas WGS84
Descripción Medio de Prueba: Vista general Pozo 29 (Sector 5), el cual no se encontraba en funcionamiento.		Descripción Medio de Prueba: Vista general Pozo 1 (Sector 5), el cual no se encontraba instrumentalizado para su funcionamiento.

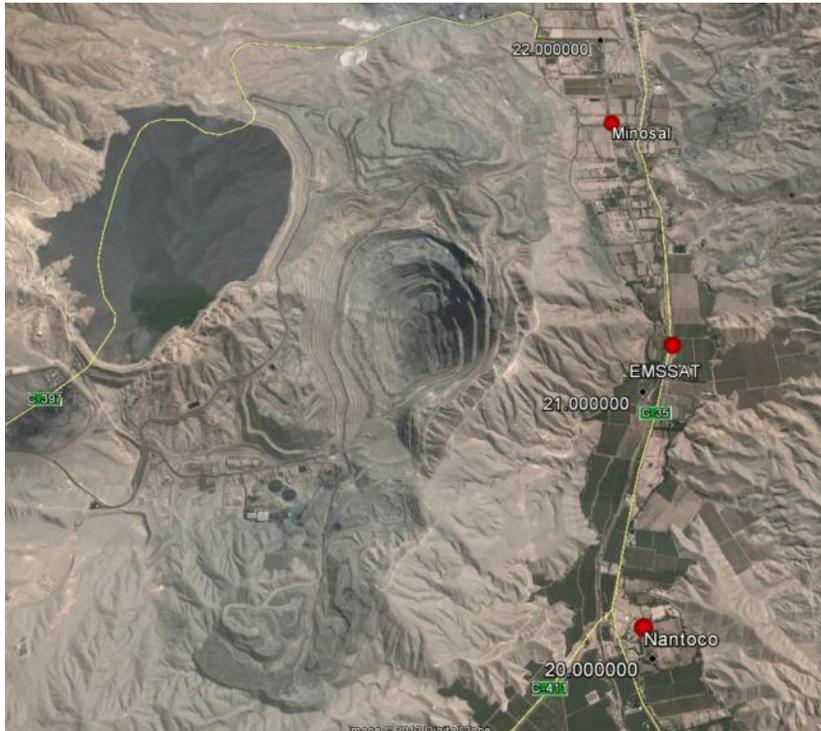
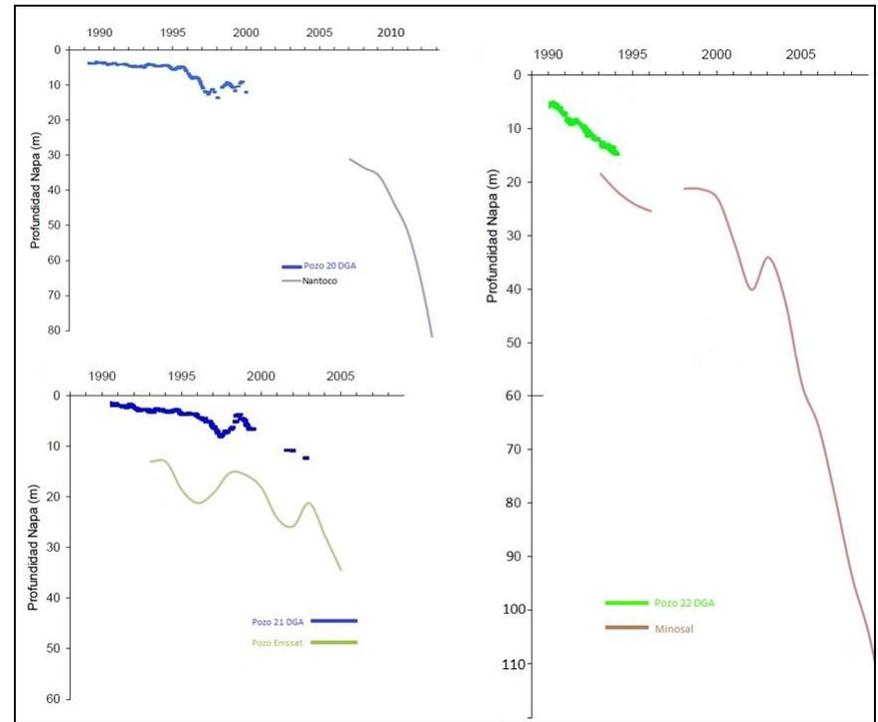
Fotografía 29

- Se realizó una comparación de los datos entregados por el titular: Pozos de monitoreo Nantoco (Aguas arriba), Emssat y Minosal (Aguas Abajo) presentes en las cercanías de la faena de CCMC con los Niveles históricos de la napa en las estaciones DGA: Pozos 20 (Aguas Arriba), 21 y 22 (Aguas Abajo), obtenidos de Informe del Análisis Integrado De Gestión en Cuenca del Río Copiapó, realizado por la División de Ingeniería Hidráulica y Ambiental DICTUC S.A. Se observó un descenso significativo del nivel de éstos, tanto aguas arriba como aguas abajo de la instalación, presentando un mayor descenso del nivel en el pozo presente aguas abajo de la faena minera (Pozo Minosal), sobrepasando los 100 metros de profundidad. (Ver Foto 29, gráfico 11)

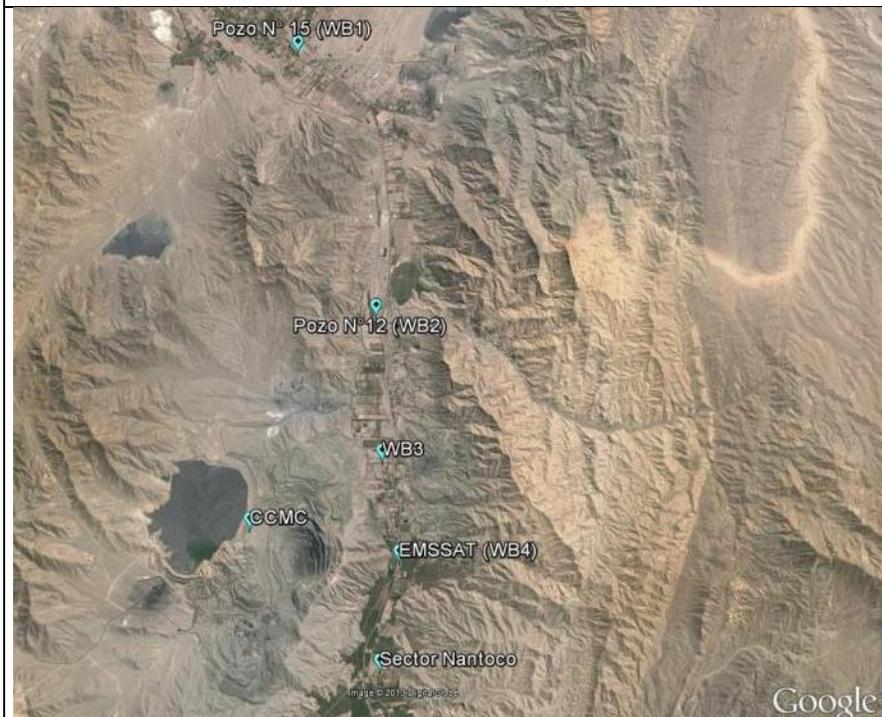
- e) En relación a la comparación entre los registros históricos remitidos por el titular y los resultados obtenidos del muestreo efectuado por el Laboratorio Hidrolab durante la actividad de inspección, es posible indicar que las concentraciones de los distintos parámetros analizados presentan valores similares entre sí, a excepción de los sulfatos, donde se observan diferencias superiores al 50%.

Descripción Medio de Prueba:
Muestreo aguas subterráneas aguas arriba y aguas abajo del proyecto, comparación con NCh 409.

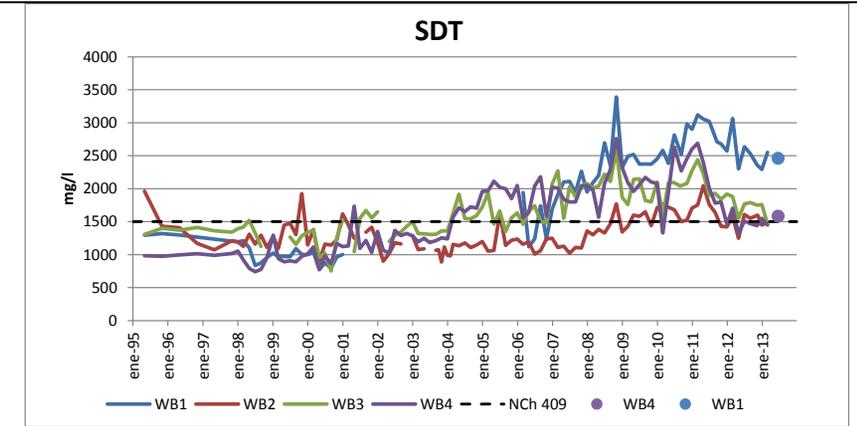
Gráfico 15.

Evolución histórica SDT aguas subterráneas aguas arriba y aguas abajo del proyecto, comparación con NCh 409. Círculos presentan muestreos efectuados durante inspección.

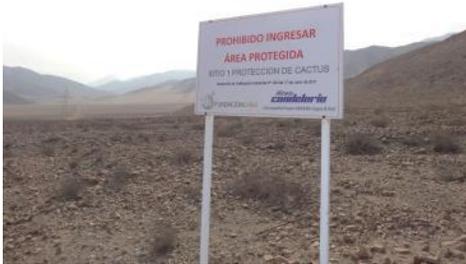
Fotografía 38.	Fecha : 20-06-13	Fotografía 39	Fecha : 20-06-13		
Coordenadas WGS84	Norte: 6.960.519	Este: 360.029	Coordenadas WGS84	Norte: 6.966.951	Este: 358.345
Descripción Medio de Prueba: Torre N° 31.		Descripción Medio de Prueba: Señalización de sitio de relocalización de cactáceas N°1

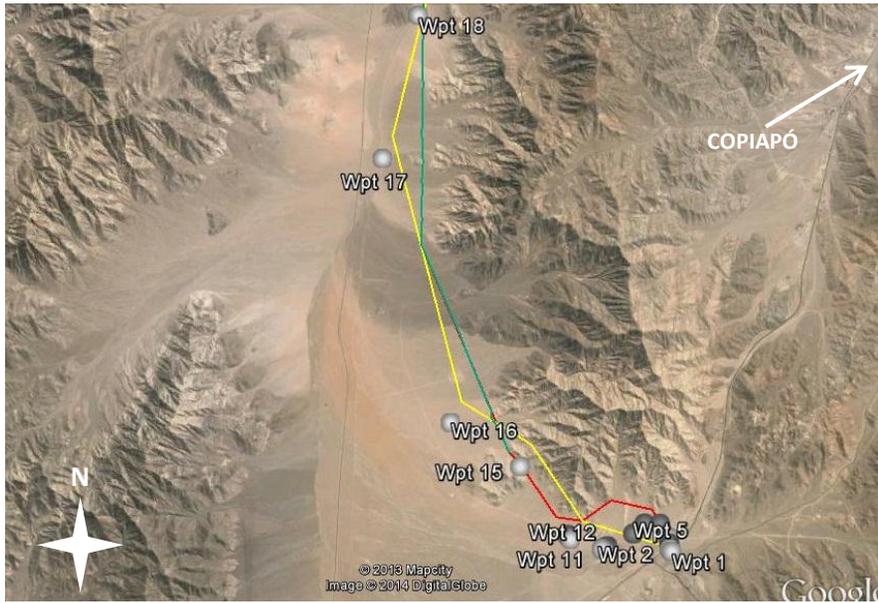
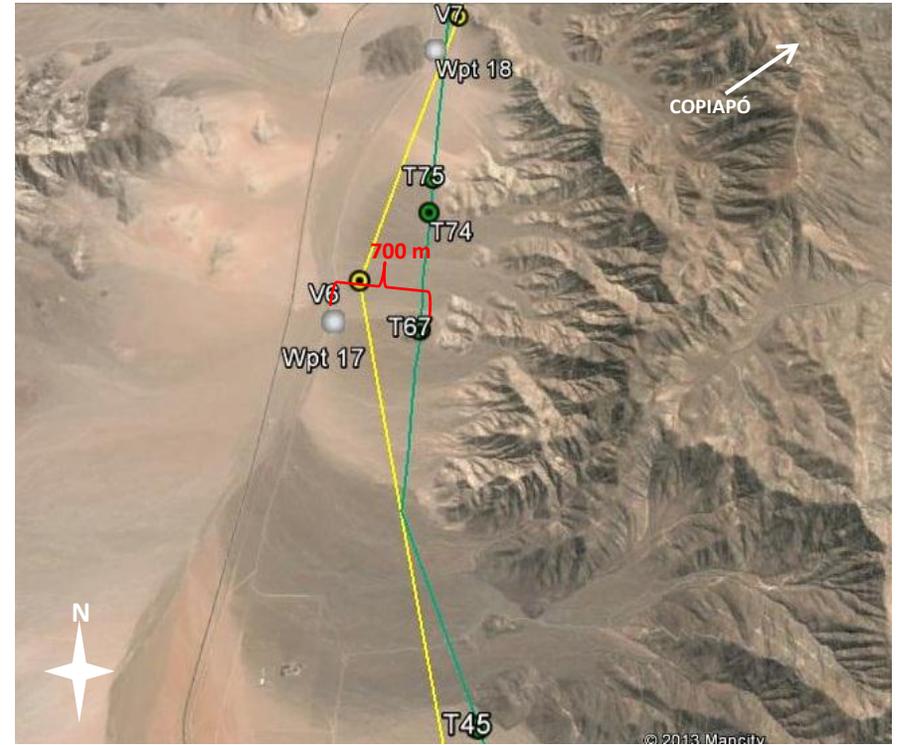
Figura 7

b) Carpeta con archivos formato Shape de la línea eléctrica 110 KV, Planta Desalinizadora (Anexo 6.15). Del análisis de la información remitida por el titular, no obstante en el archivo no se informa la denominación de cada torre (numeración), al comparar la ubicación de las torres levantada en terreno respecto a lo remitido por el titular del trazado definitivo, se observa una desviación del trazado de aproximadamente 700 m en la localización de la Torre 67 (Fig. 7 Y 8).

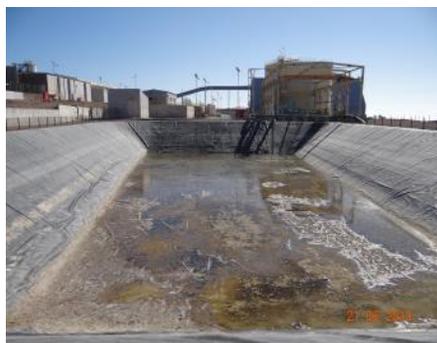
Fotografía 42.	Fecha : 19-06-13		Fotografía 43	Fecha : 19-06-13	
Coordenadas WGS84	Norte: 6.965.621,29	Este: 365.837,44	Coordenadas WGS84	Norte: 6.965.621,29	Este: 365.837,44
Descripción Medio de Prueba: Piscina de emergencia en área de Planta Desaladora			Descripción Medio de Prueba: Piscina de emergencia 001, trazado acueducto
