## INFORME DE FISCALIZACIÓN AMBIENTAL

### INSPECCIÓN AMBIENTAL

#### PLANTA DE PELLETS

DFZ-2013-627-III-RCA-IA

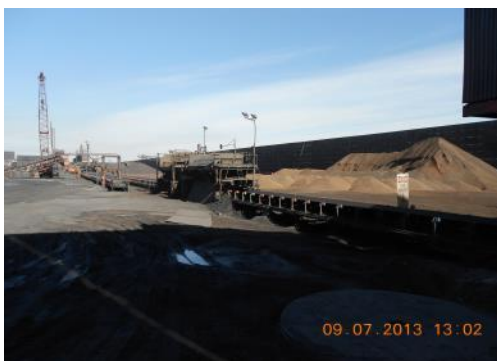
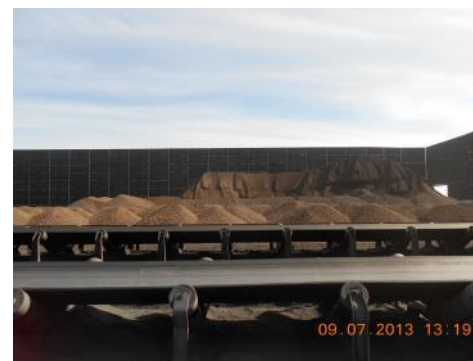
**Acopio de granzas.** Se observó descarga a piso de granzas desde camiones cubiertos (lona) registrándose emisión de material particulado (Fotografía 10). Sr. Luis Jiménez, Coordinador de Medio Ambiente, señaló que se realiza humectación con agua de las pilas con camión aljibes y en la correa N°18 cuando se procede al embarque de este material. (Fotografía 11 y 12).

<b>Fotografía 9.</b>	<b>Fecha :</b> 09-07-13	<b>Fotografía 10</b>	<b>Fecha :</b> 09-07-13		
<b>Coordenadas WGS84</b>	<b>Norte:</b> 6.847.692,91 (Ref.)	<b>Este:</b> 279.161,69 (Ref.)	<b>Coordenadas WGS84</b>	<b>Norte:</b> 6.847.692,91 (Ref.)	<b>Este:</b> 279.161,69 (Ref.)
<b>Descripción Medio de Prueba:</b> Apilador viajero de pellet feed , correspondiente a la fase 1 de la RCA N° 215/2010		<b>Descripción Medio de Prueba:</b> Descarga de camión en acopio de granzas

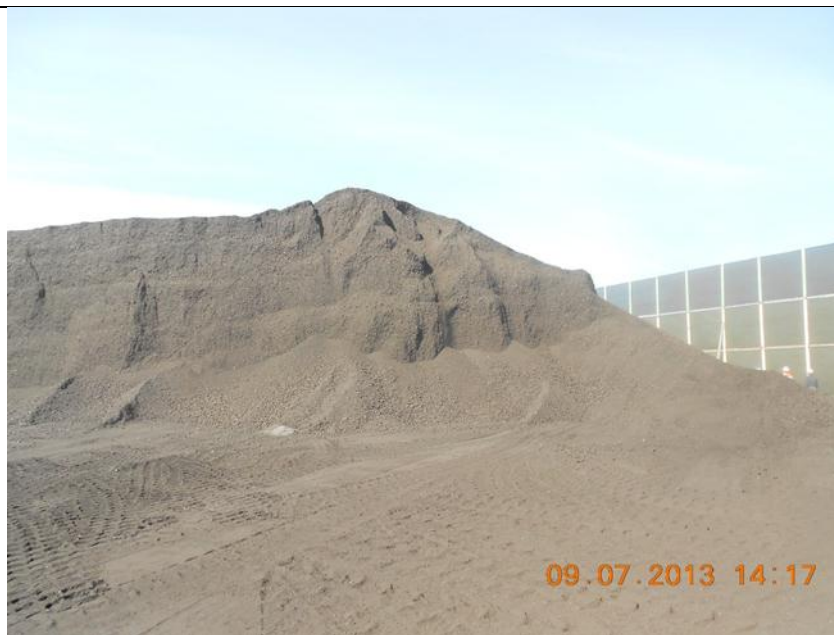
**Fotografía 21.**

- Se visitó área de acopio de carbón la cual se encontraba completamente cercada con cierre perimetral de malla biscocho y malla plástica tipo rachel (Fotografía 21), de una altura de 8 metros, medida con distanciómetro. Se midió la altura del acopio, la cual resultó en 8 metros.
- Se observaron desprendimientos de material desde la pila de carbón, con emisión de material particulado (Fotografía 21 y Apéndice 2)
- No se observa humectación del carbón. De acuerdo a lo indicado por Víctor Castelletto se realiza compactación de material, sin realizar humectación.

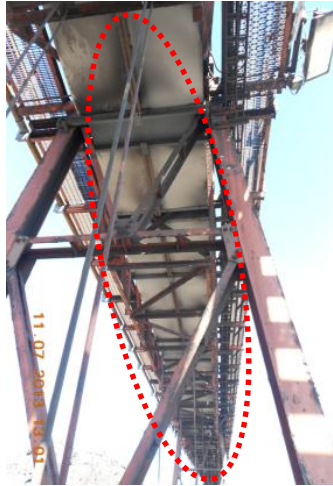
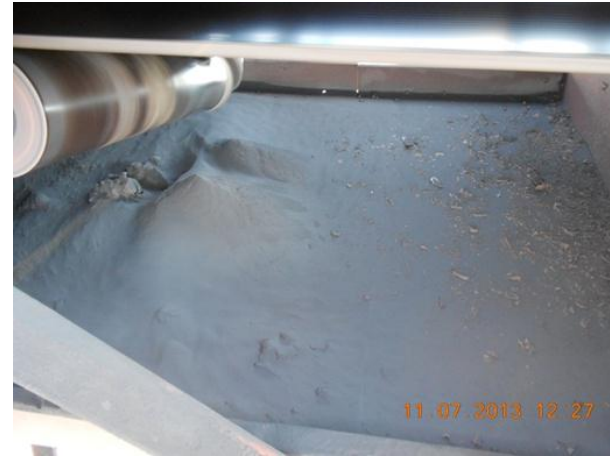
- En las bandejas colectoras inferiores, se observa material acumulado tanto fino como pellets (Fotografía 45). También se observa dicho material acumulado en barandas del sector sin cúpula y pellets en pasillos de rejas. (Fotografía 52 y 53.)
- Se consultó al Jefe de Puerto, si se tomaban medidas adicionales en caso de carga de otro tipo de material, indicando que cuando se carga granzas, se ha considerado en la mina un harneo más exhaustivo, para eliminar el exceso de fino, luego humectación en cancha de acopio y no humectación en la correa, más el raspador de la correa. Todo esto hace aproximadamente 3 meses.

<b>Fotografía 44.</b>	<b>Fecha :</b> 11-07-13		<b>Fotografía 45.</b>	<b>Fecha :</b> 11-07-13	
<b>Coordenadas WGS84</b>	<b>Norte:</b> 6.848.891 (Ref.)	<b>Este:</b> 279.813 (Ref.)	<b>Coordenadas WGS84</b>	<b>Norte:</b> 6.848.891 (Ref.)	<b>Este:</b> 279.813 (Ref.)
<b>Descripción Medio de Prueba:</b> Vista desde abajo de bandejas colectoras inferiores en correa transportadora de embarque.			<b>Descripción Medio de Prueba:</b> Vista interior de bandejas colectoras inferiores en correa transportadora de embarque.

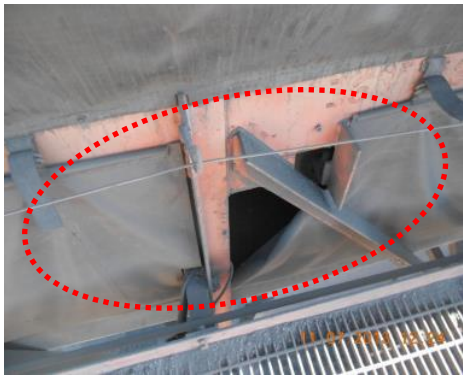
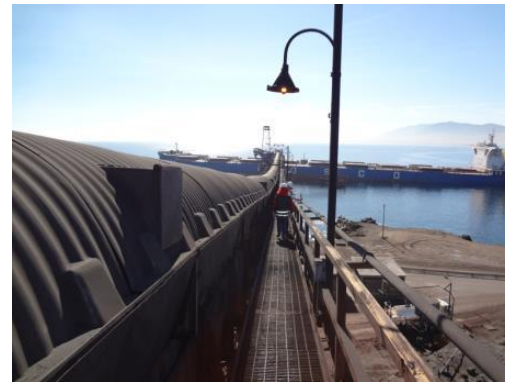
<b>Fotografía 46.</b>	<b>Fecha :</b> 11-07-13		<b>Fotografía 47.</b>	<b>Fecha :</b> 11-07-13	
<b>Coordenadas WGS84</b>	<b>Norte:</b> 6.848.891 (Ref.)	<b>Este:</b> 279.813 (Ref.)	<b>Coordenadas WGS84</b>	<b>Norte:</b> 6.848.891 (Ref.)	<b>Este:</b> 279.813 (Ref.)
<b>Descripción Medio de Prueba:</b> Vista de faldones que protegen del arrastre eólico a las bandejas colectoras			<b>Descripción Medio de Prueba:</b> Vistas de cúpulas sobre correas transportadoras de embarque

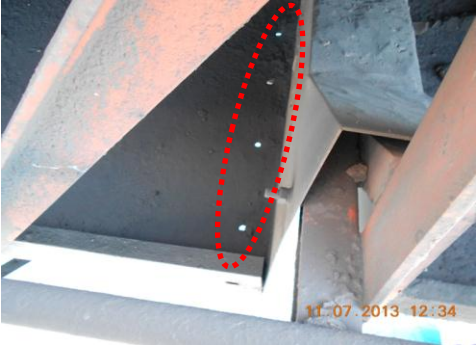
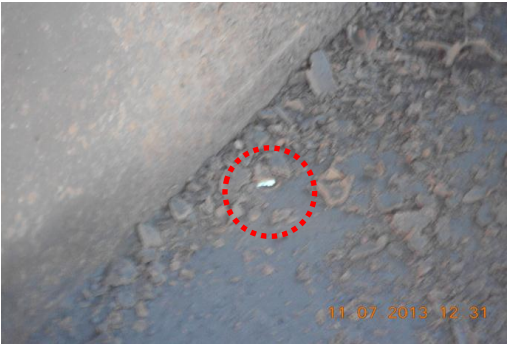
- El sector posterior a la unión de la correa 19 y 20, no se encontraba con cúpula superior, que de acuerdo a lo informado por J. Cepeda no es posible cubrir porque corresponde a la zona móvil del brazo de carguío. (Fotografía 49)
- Se observa depositación de material fino en la orilla de la línea de cúpulas y sobre ellas (Fotografía 50).
- Se observó que en algunas uniones entre cúpulas, estas se encontraban desplazadas aproximadamente 30 cms, no calzando ajustadamente unas con otras. También se observaron algunas coberturas con agujeros (roturas). Existían ventanillas de inspección en las coberturas las y algunas de ellas sin la tapa correspondiente. También un tramo sin cobertura. (Fotografía 51).

<b>Fotografía 48.</b>	<b>Fecha :</b> 11-07-13		<b>Fotografía 49 .</b>	<b>Fecha :</b> 11-07-13	
<b>Coordenadas WGS84</b>	<b>Norte:</b> 6.848.891 (Ref.)	<b>Este:</b> 279.813 (Ref.)	<b>Coordenadas WGS84</b>	<b>Norte:</b> 6.848.891 (Ref.)	<b>Este:</b> 279.813 (Ref.)
<b>Descripción Medio de Prueba:</b> Vistas de agujeros en la superficie inferior de bandejas colectoras			<b>Descripción Medio de Prueba:</b> Vistas de agujeros en la superficie inferior de bandejas colectoras		
Registros

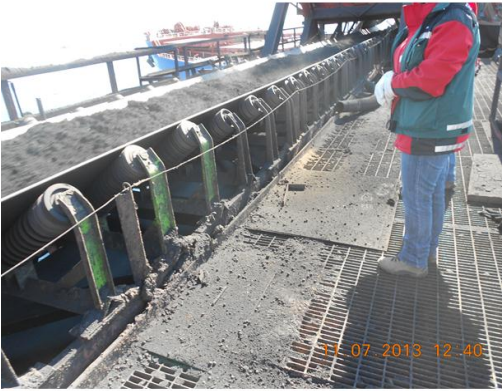
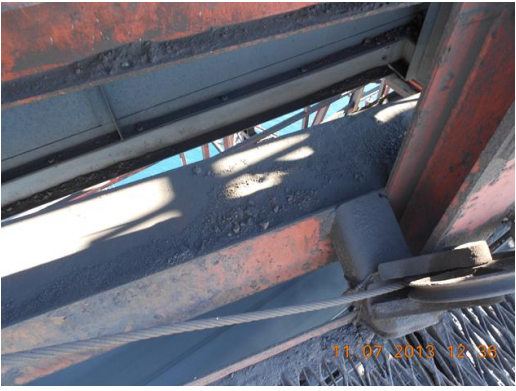
<b>Fotografía 60.</b>		<b>Fecha : 11-07-13</b>		<b>Fotografía 61</b>	
<b>Coordenadas WGS84</b>		<b>Norte: 6.848.891 (Ref.)</b>		<b>Este: 279.813 (Ref.)</b>	
<b>Descripción Medio de Prueba:</b> Vistas de material fino y pellets sobre estructuras del muelle			<b>Descripción Medio de Prueba:</b> Vistas de material fino y pellets sobre estructuras del muelle		
Registros

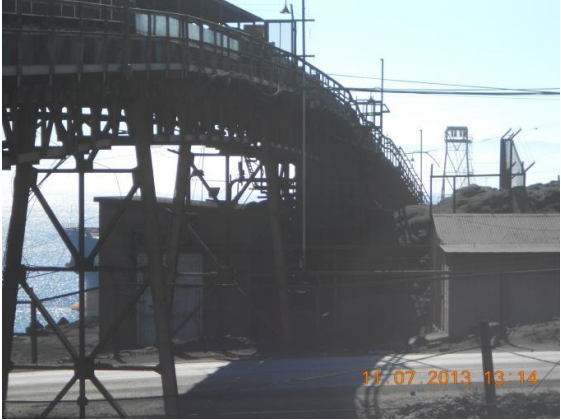
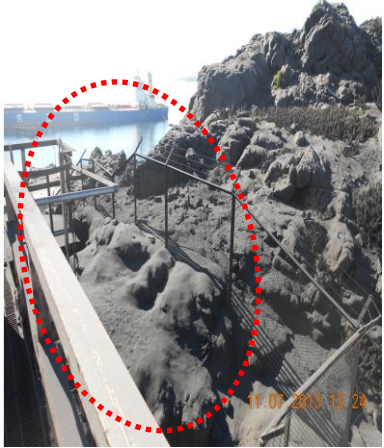
<b>Fotografía 62.</b>		<b>Fecha : 11-07-13</b>		<b>Fotografía 63.</b>	
<b>Coordenadas WGS84</b>		<b>Norte: 6.848.891 (Ref.)</b>		<b>Este: 279.813 (Ref.)</b>	
<b>Descripción Medio de Prueba:</b> Sección de correa N° 19 que corre sobre camino público.			<b>Descripción Medio de Prueba:</b> Vista sector de localización sistema motriz de la correa 19 (entre la ruta y el borde costero). Acumulación de finos en rocas bajo dicha área

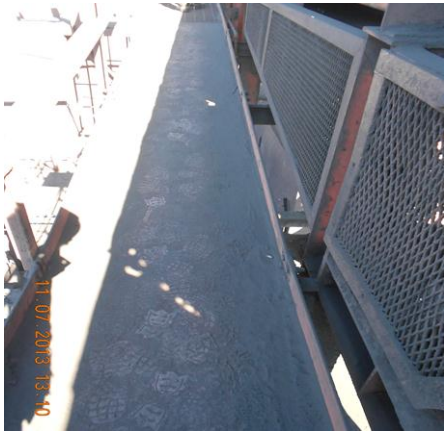
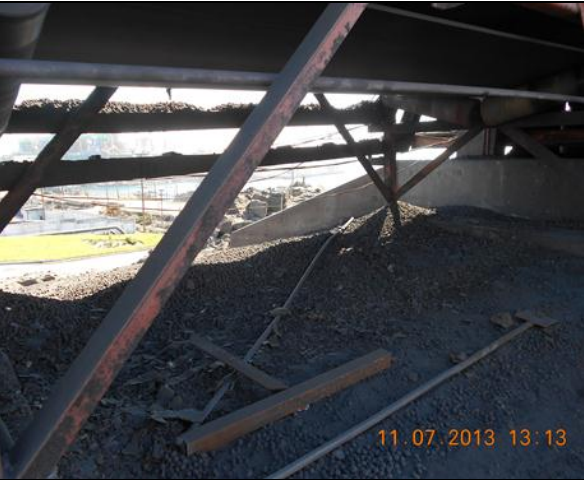
<b>Fotografía 64.</b>	<b>Fecha :</b> 11-07-13		<b>Fotografía 65</b>	<b>Fecha :</b> 11-07-13	
<b>Coordenadas WGS84</b>	<b>Norte:</b> 6.848.891 (Ref.)	<b>Este:</b> 279.813 (Ref.)	<b>Coordenadas WGS84</b>	<b>Norte:</b> 6.848.891 (Ref.)	<b>Este:</b> 279.813 (Ref.)
<b>Descripción Medio de Prueba:</b> Vista sector de localización sistema motriz de la correa 19 (entre la ruta y el borde costero). Acumulación de finos en pasillo de estructura de aproximación al muelle			<b>Descripción Medio de Prueba:</b> Vista sector de localización sistema motriz de la correa 19 (entre la ruta y el borde costero). Acumulación de material grueso bajo estructura de aproximación al muelle

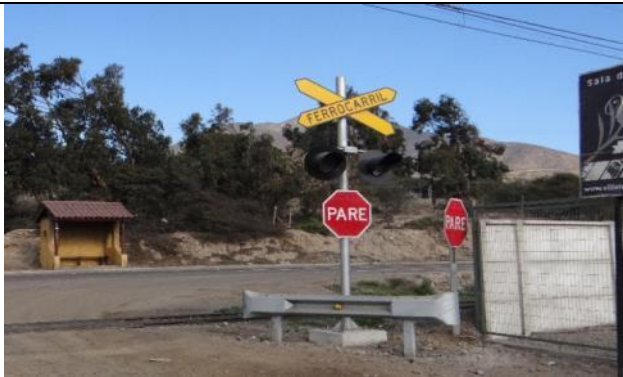
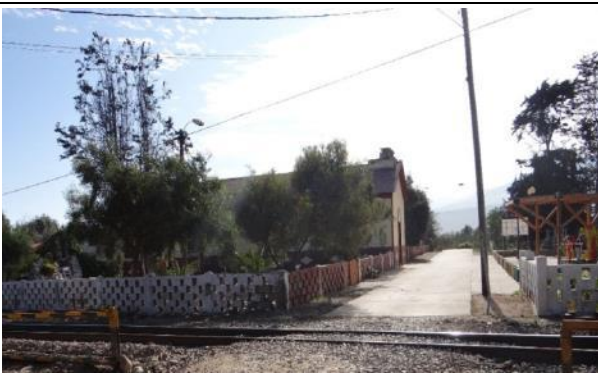
- a. Se verificaron las medidas de mitigación asociadas al área de influencia de la Vía Férrea. Se visitaron los siguientes cruces de la vía férrea:
- Cruce La Varilla con Ruta C-450, Sector Estación Maitencillo. Se observó señalética disco pare, no se observó barrera ni pantalla acústica (Fotografía N°74)

<b>Fotografía 74.</b>		<b>Fecha :</b> 09-07-2013	<b>Fotografía 75.</b>		<b>Fecha :</b> 09-07-2013
<b>Coordenadas WGS84</b>	<b>Norte:</b> 6.841.250	<b>Este:</b> 297.309	<b>Coordenadas WGS84</b>	<b>Norte:</b> 6.844.970	<b>Este:</b> 296.642
<b>Descripción Medio de Prueba:</b> Cruce Vía Férrea con Ruta 450, sector La Varilla, No se observa barrera automática ni semáforo			<b>Descripción Medio de Prueba:</b> Sector Freirina Urbano, se observa la cercanía entre viviendas y vía férrea.

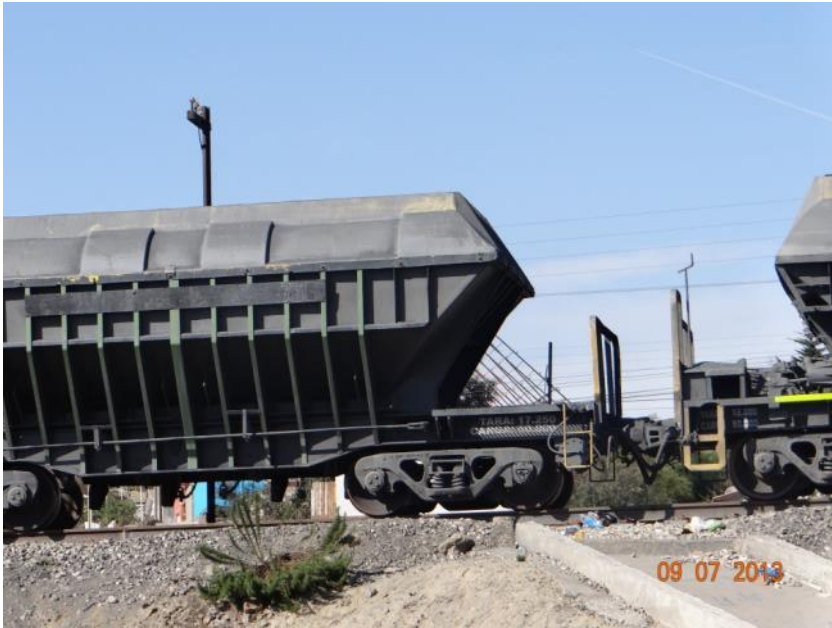
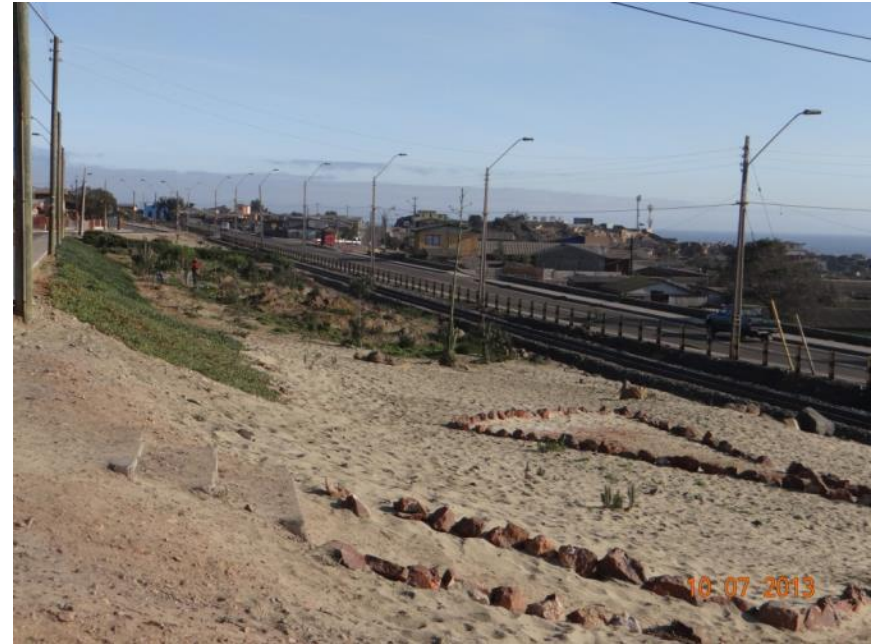
- d. Respecto de las mejoras paisajísticas en el entorno de la vía férrea en los sectores comprendidos entre Maitencillo (comuna de Freirina) hasta Huasco Bajo, no fue posible constatar la habilitación de las mismas. Sin embargo, en Huasco Urbano fue posible constatar la existencia de “Jardines Secos” en torno a la línea férrea, en la Calle Lautaro (Fotografía 83).

<b>Fotografía 82.</b>	<b>Fecha:</b> 09-07-2013		<b>Fotografía 83.</b>	<b>Fecha :</b> 10-07-2013	
<b>Coordenadas WGS84</b>	<b>Norte:</b> 6.849.046	<b>Este:</b> 282.806	<b>Coordenadas WGS84</b>	<b>Norte:</b> ----	<b>Este:</b> ----
<b>Descripción Medio de Prueba:</b> Carros del tren observados durante la Inspección Ambiental en Huasco Urbano, se observan bandas reflectantes.			<b>Descripción Medio de Prueba:</b> Vista Jardines Secos en Calle Lautaro, aledaños a línea férrea. Se observa dos personas efectuando el riego de los jardines.

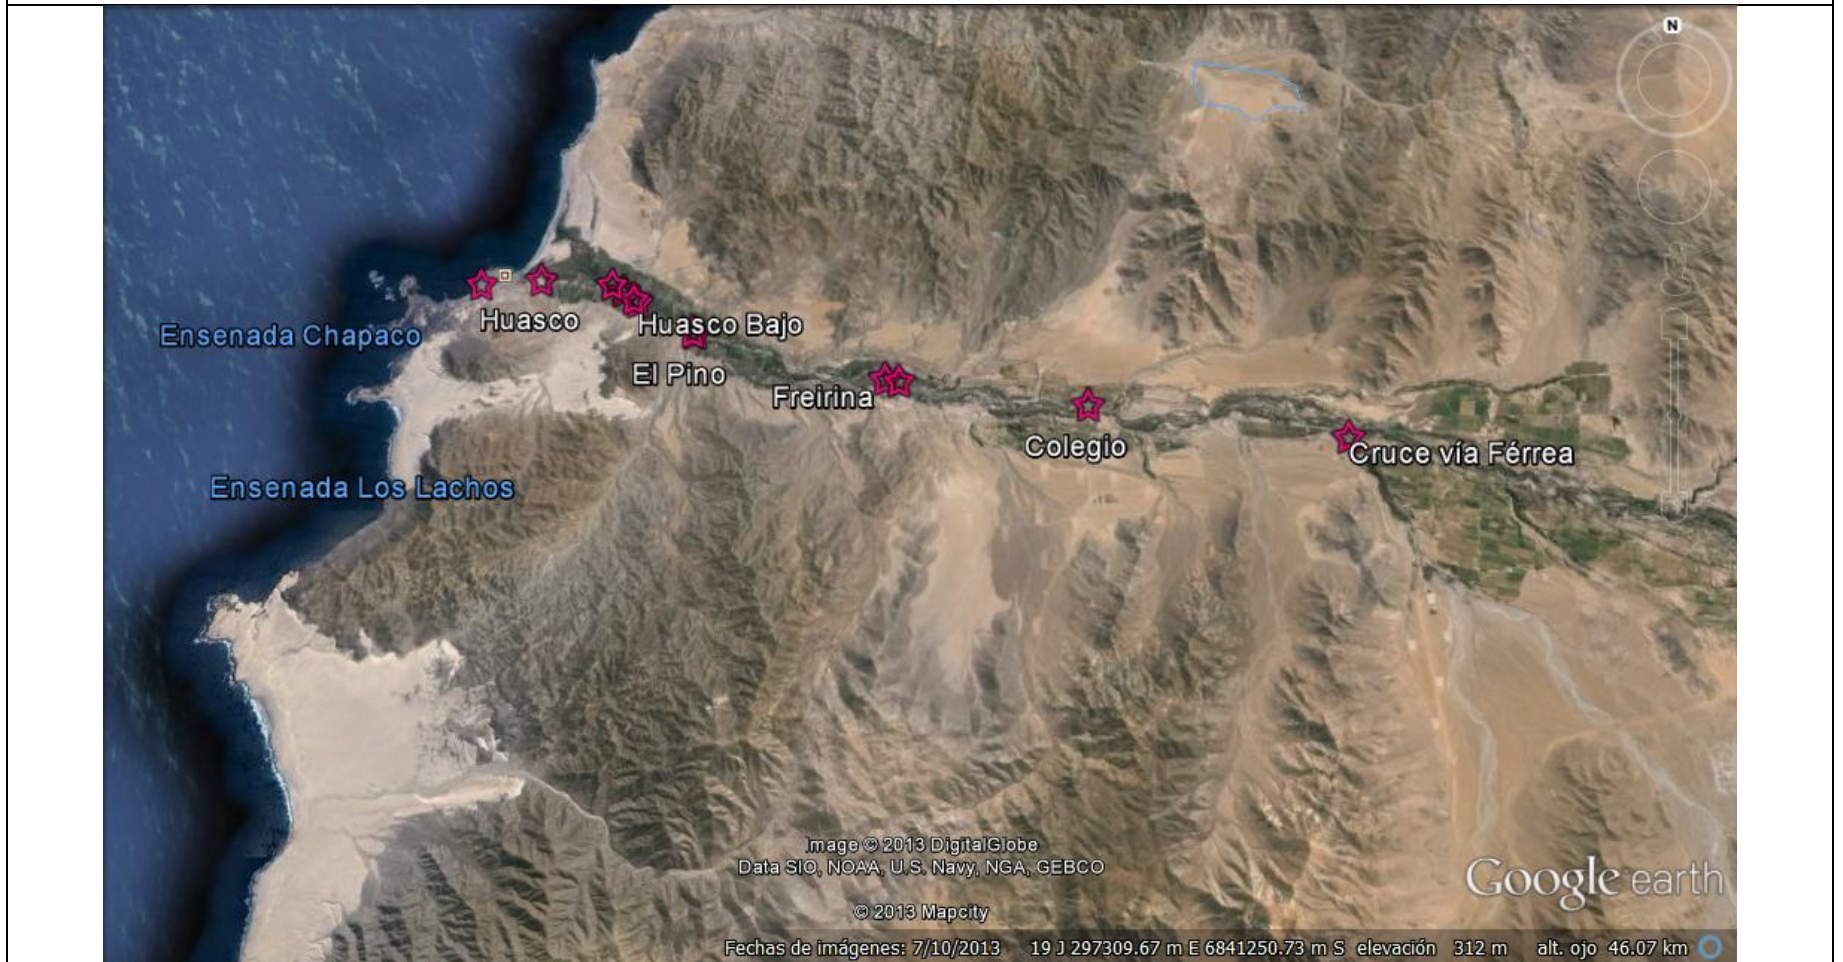
La figura 5 presenta una imagen del sector recorrido junto con profesionales de la Dirección Regional de Vialidad de Atacama.

<b>Figura 5</b>	<b>Fecha : ----</b>	
<b>Coordenadas WGS84</b>	<b>Norte: -----</b>	<b>Este: ---</b>
<b>Descripción de Medio de Prueba:</b> Recorrido realizado durante el día 09-07-2013 en conjunto con la Dirección Regional de Vialidad.

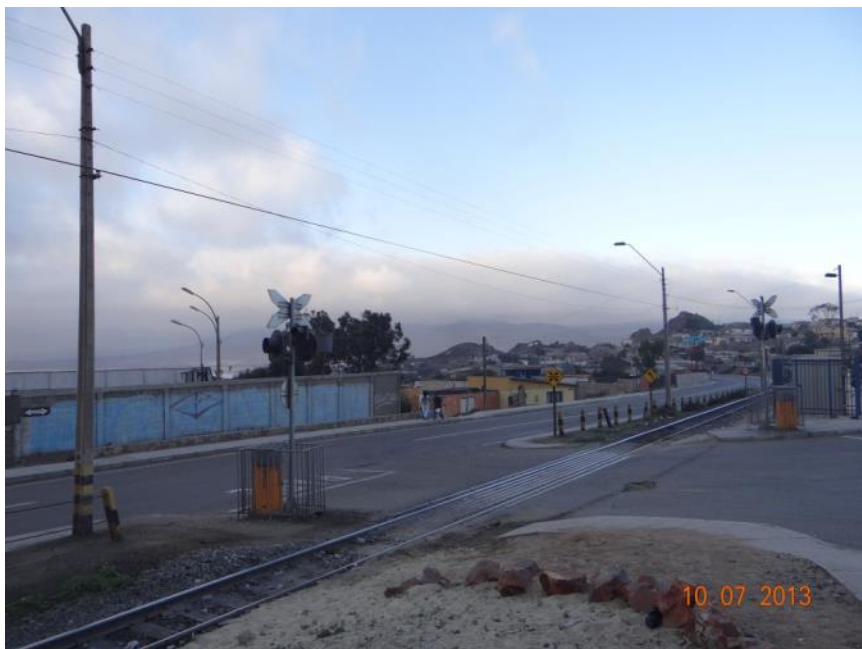
Fotografía 84.

- Sector Cruce Vía Férrea con Las Heras, se observó la base de la barrera automática, la barrera ha sido arrancada. Se observaron mejoras paisajísticas correspondientes a jardín seco, se observó paso sobre la vía férrea (Fotografía 84).

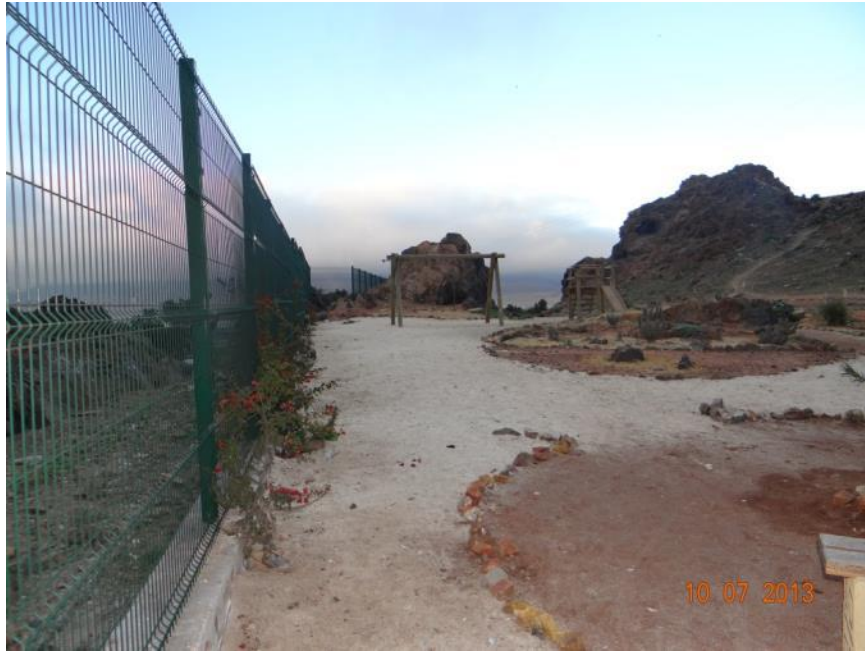
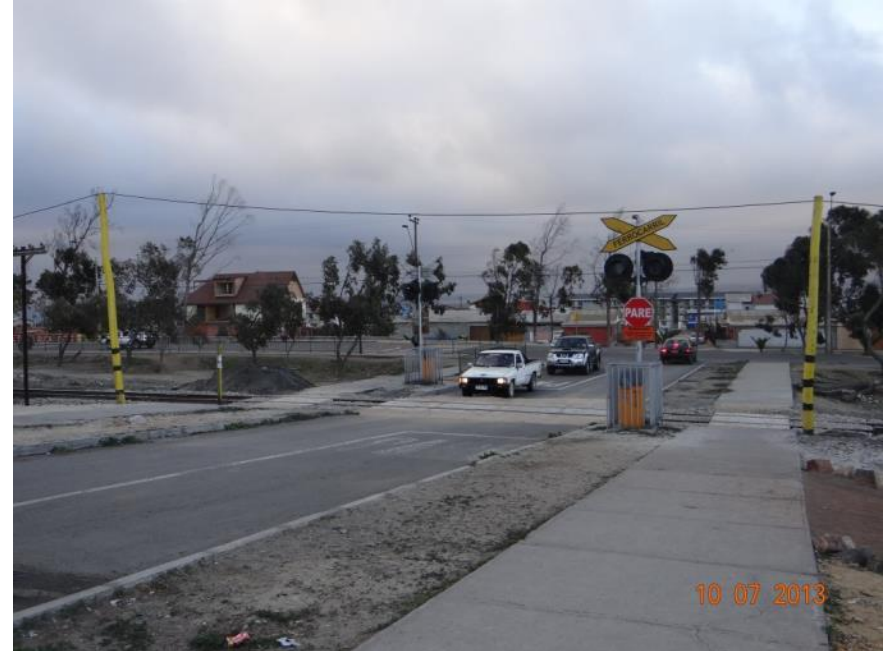
- En el sector de la Quebrada sobre la Calle Teniente Merino se observó mejora de plaza, cierre con malla ACMA en sector de quebrada, no se observaron luminarias (Fotografía 86).

- Intersección calles Agua de Luna y Playa Brava, presentaba loza instalada, señalización cruce ferroviario y “Jardín seco” en las inmediaciones de la vía férrea (Fotografía 87).

<b>Fotografía 86.</b>	<b>Fecha:</b> 10-07-2013		<b>Fotografía 87.</b>	<b>Fecha :</b> 10-07-2013	
<b>Coordenadas WGS84</b>	<b>Norte:</b> 6.849.128	<b>Este:</b> 283.048	<b>Coordenadas WGS84</b>	<b>Norte:</b> 6.849.065	<b>Este:</b> 283.620
<b>Descripción Medio de Prueba:</b> Plaza sector Teniente Merino, se observa jardín seco, juegos infantiles y malla que protege sector de quebrada.			<b>Descripción Medio de Prueba:</b> Cruce ferroviario en sector de intersección de calles Agua de Luna y Playa Brava.

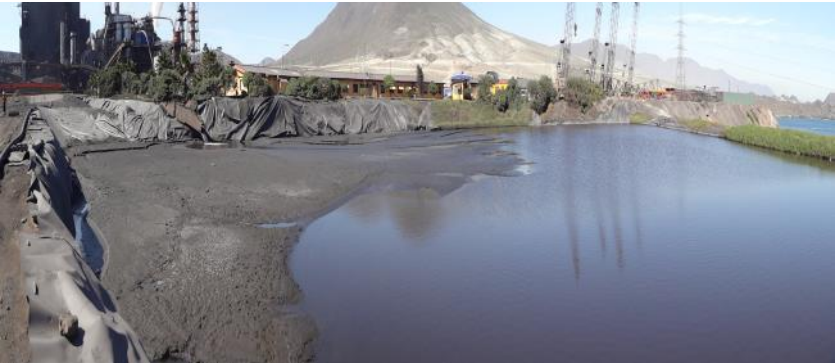
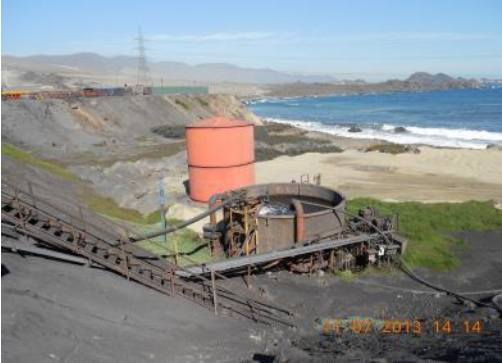
<b>Fotografía 94.</b>	<b>Fecha :</b> 11-07-12	<b>Fotografía 95</b>	<b>Fecha :</b> 11-07-12
<b>Coordenadas WGS84</b>	<b>Norte:</b> 6.847.422 (Ref.) <b>Este:</b> 279.662 (Ref.)	<b>Coordenadas WGS84</b>	<b>Norte:</b> 6.847.422 (Ref.) <b>Este:</b> 279.662 (Ref.)
<b>Descripción Medio de Prueba:</b> Laguna de recuperación en uso		<b>Descripción Medio de Prueba:</b> Estanques de recuperación de aguas desde lagunas.
