INFORME DE FISCALIZACIÓN AMBIENTAL

Relleno Sanitario e Industrial Copiulemu

DFZ-2013-676-VIII-RCA-IA

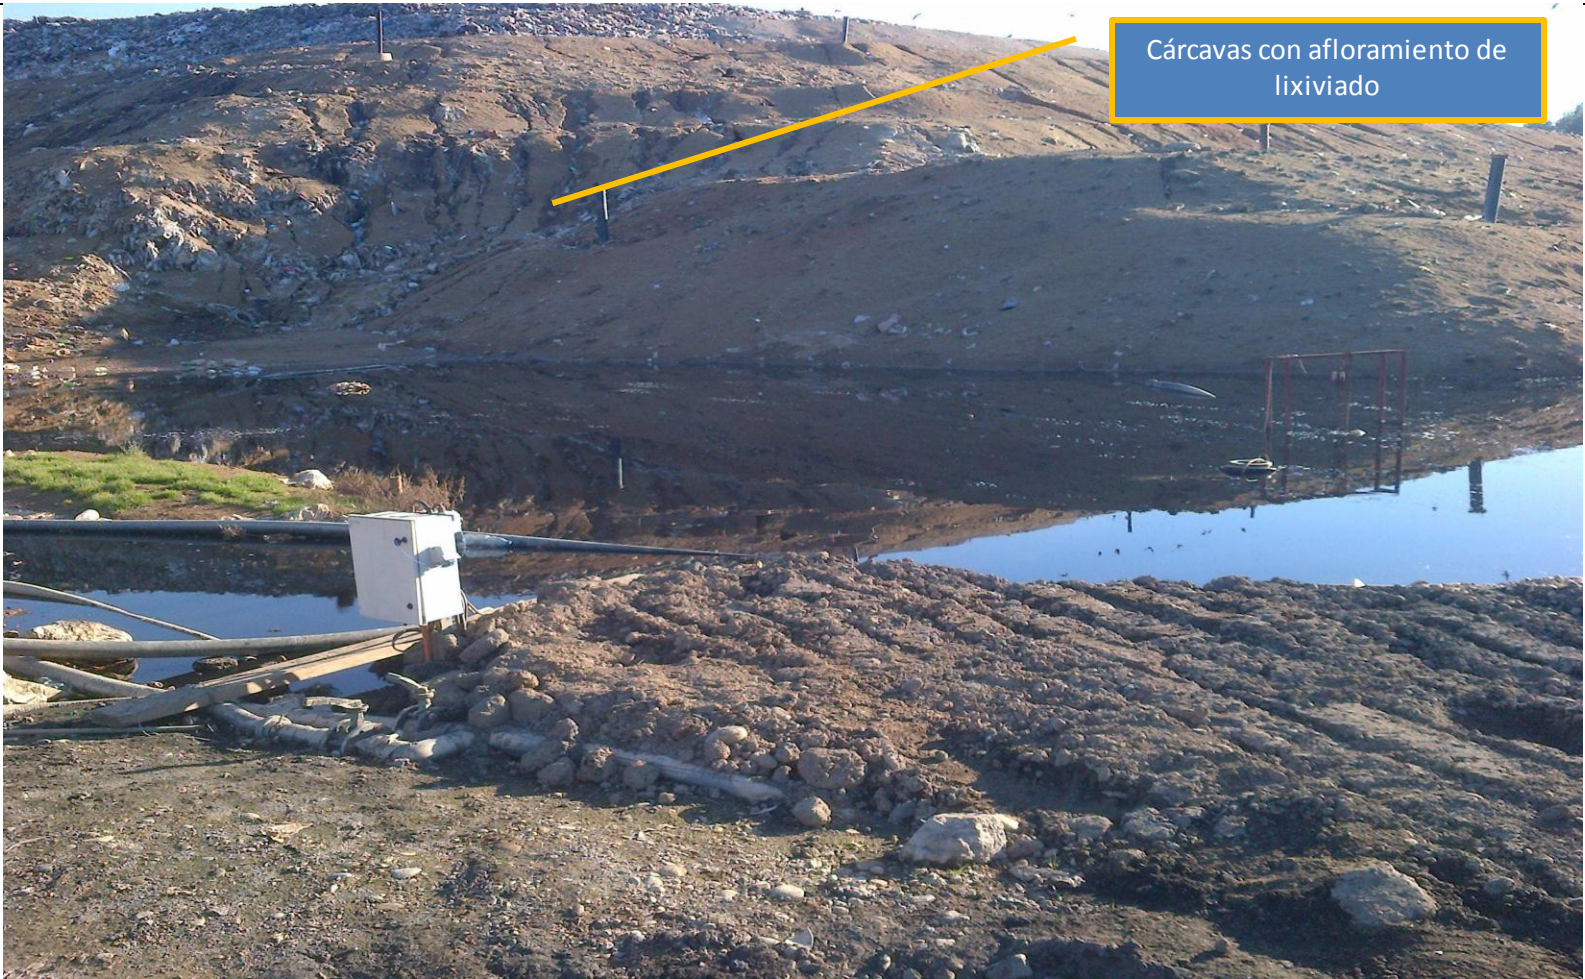
Fotografía 2.

Fotografía muestra área del talud del relleno sanitario e tapa 2 localizado al ENE del frente de trabajo. Esta imagen fue sacada a 42 metros del talud ubicado al ENE del frente de trabajo. Pendiente del talud calculada en terreno de 45°, correspondiente a una relación de 1:1. Las líneas de color naranja sobrepuesta en la imagen, dan una idea de la pendiente observada respecto de la horizontal.

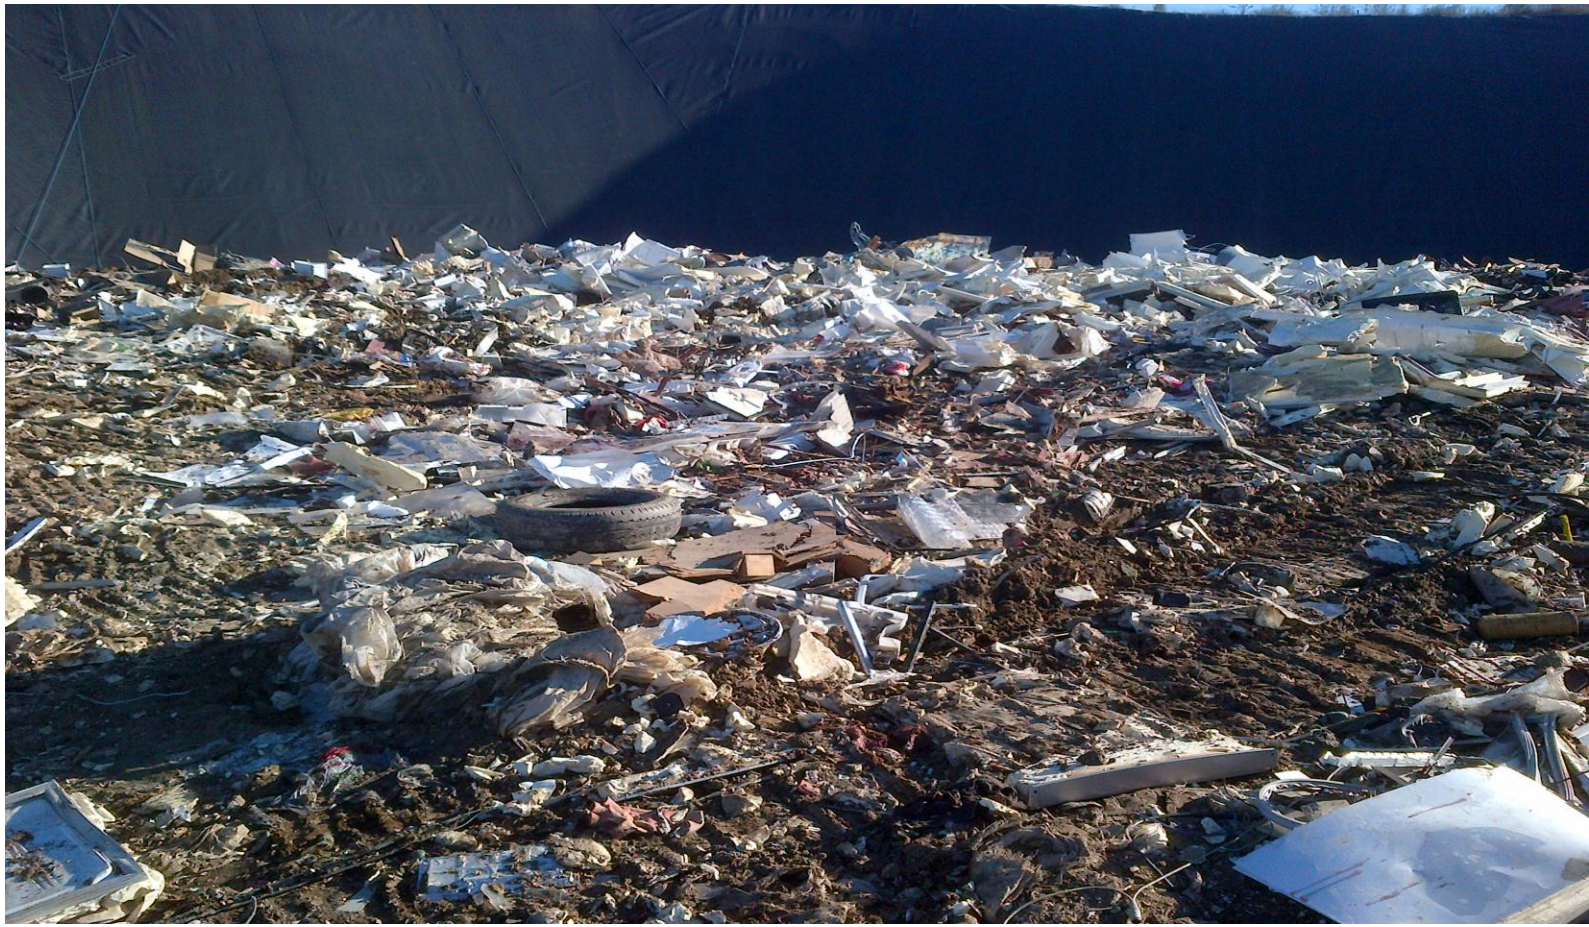
Fotografía 4.

| <p>Hecho(s) constatado(s) durante la fiscalización:</p> <p>a. Fiscalizadores de la SMA proceden a inspeccionar el Depósito de Seguridad 3 con fecha 13-06-2013 (Ver ANEXO 1), constatándose que este se encuentra en operación. Se observan acumulaciones de residuos industriales en su vaso, consistentes en borras (lodos) de plantas pesqueras, residuos de construcción, tarros de pintura vacíos, neumáticas, restos de aislación térmica de refrigeradores, IBCs vacíos, restos de residuos y piezas de torres de alta tensión y equipos eléctricos, restos de estanques de fibra de vidrio entre otros. Se constata falta de cobertura diaria en los sectores usados como frente de trabajo, en particular donde se encuentran acopiadas la borras (lodos) de plantas pesqueras. (Ver Fotografías 4 y 5)</p> <p>Consultado Yusseff Srain, Encargado de Prevención de Riesgos y Medio Ambiente de la planta, respecto de la cobertura de los residuos industriales, éste señala que <i>“se procede a recubrir los residuos cada 24 a 48 horas dependiendo de la cantidad de residuos ingresados”</i>. Se observa material de cobertura a la espera de ser extendido.</p> <p>b. Durante la inspección del 13-06-2013, se puede observar que pese a eventos de intensas lluvias de fines de junio, se verifica la existencia de zonas de acumulación de residuos depositados en el vaso del depósito de seguridad 3, consistentes en borras (lodos) de plantas de tratamiento, sin el recubrimiento inmediato requerido, persistiendo residuos a la vista. (Ver Fotografía 4)</p> | |

La fotografía muestra sector donde fue depositado lodo proveniente de plantas pesqueras. A un costado de estos residuos, se observan otros consistentes en ductos, neumáticos y bolsas entre otros, que tampoco han sido cubiertos.

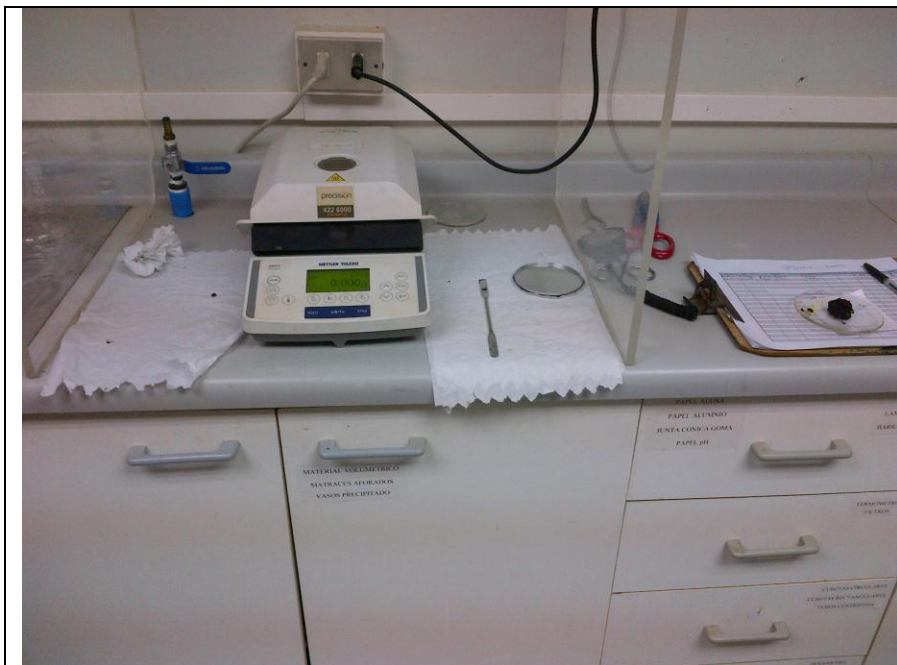
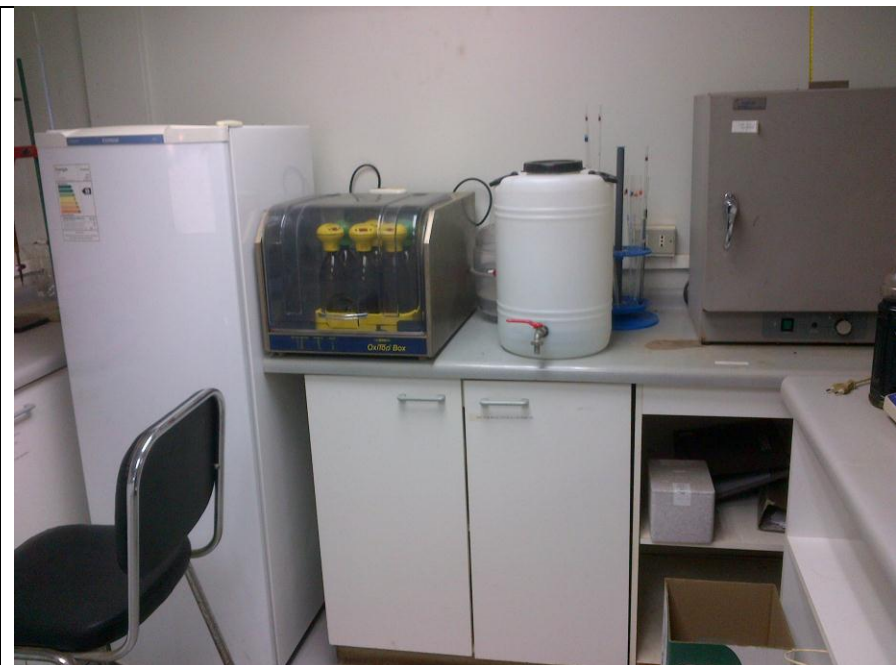
| Fotografía 7. | | Fecha : 14-06-2013 | | Fotografía 8 | | Fecha : 14-06-2013 | |

registro fotográfico y la inspección realizada en terreno, se puede determinar que este laboratorio no se encuentra constituido por tres salas diferenciadas, y no cuenta con las capacidades para realizar análisis instrumentales para determinar los procesos y tratamientos más adecuados exigidos en la RCA 81/2000. El almacenamiento de las muestras se realiza en cajas, dentro de la única sala que constituye el laboratorio. (Ver ANEXO 2 y Fotografías 6, 7 y 8)

Fotografía sacada desde el fondo del laboratorio en dirección a la puerta de acceso, donde se aprecia que el laboratorio consta de 1 sola sala, de largo 4,5 metros y ancho de 3 metros.

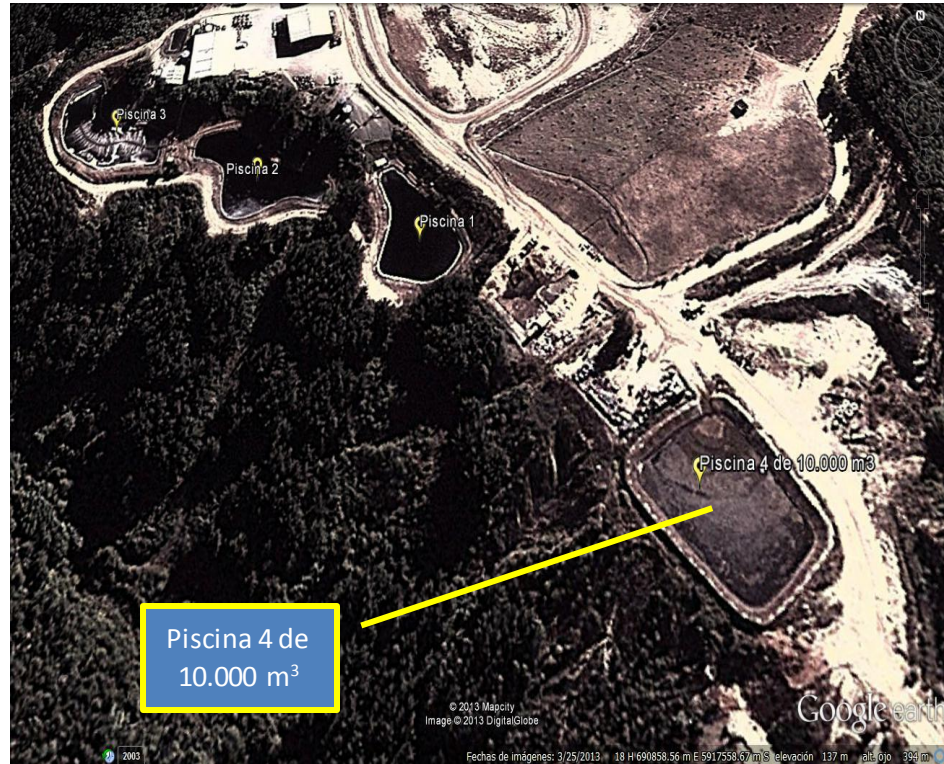
| Figura 7. | Fecha --- | | Fotografía 9. | Fecha : 01-07-2013 | |

- Durante inspección de fecha 01-07-2013, se procede a verificar el estado de operación de la piscina N° 4 de 10000 m³ existente al sur de las instalaciones. Se verifica en terreno que la piscina N° 4 almacena riles de generadores externos, posee geomembrana de HDPE como recubrimiento basal y sus dimensiones en superficie son: largo de 55 metros y ancho máximo de 40 metros. La profundidad real es desconocida. (Ver Figura 7 y Fotografía 9)

Por lo anterior, teniendo como referencia las unidades principales descritas en la RCA, y las observadas durante las actividades de fis calización, se puede constatar que no hay mención en los expedientes de evaluación respecto de la evaluación y posterior construcción de una piscina de 10000 m³ (también denominada Piscina N° 4) destinada a la recepción de riles externos para ser tratados en la planta de tratamiento del establecimiento.

| Descripción Medio de Prueba: Fuente: elaboración propia mediante Google Earth. En la figura se aprecia la ubicación de la piscina 4 de 10000 m ³ , respecto de las piscinas 1, 2 y 3 de pretratamiento. | | | Descripción Medio de Prueba: Fotografía sacada en el vértice NE de la piscina 4 de 10.000 m ³ , en lugar adyacente al punto de rotura del ducto de evacuación que generó el derrame de 1000 m ³ de riles sin tratar. En la imagen se pueden observar las marcas de nivel que dejó el vaciado de riles producto del derrame, en la membrana de HDPE de la piscina. | | |

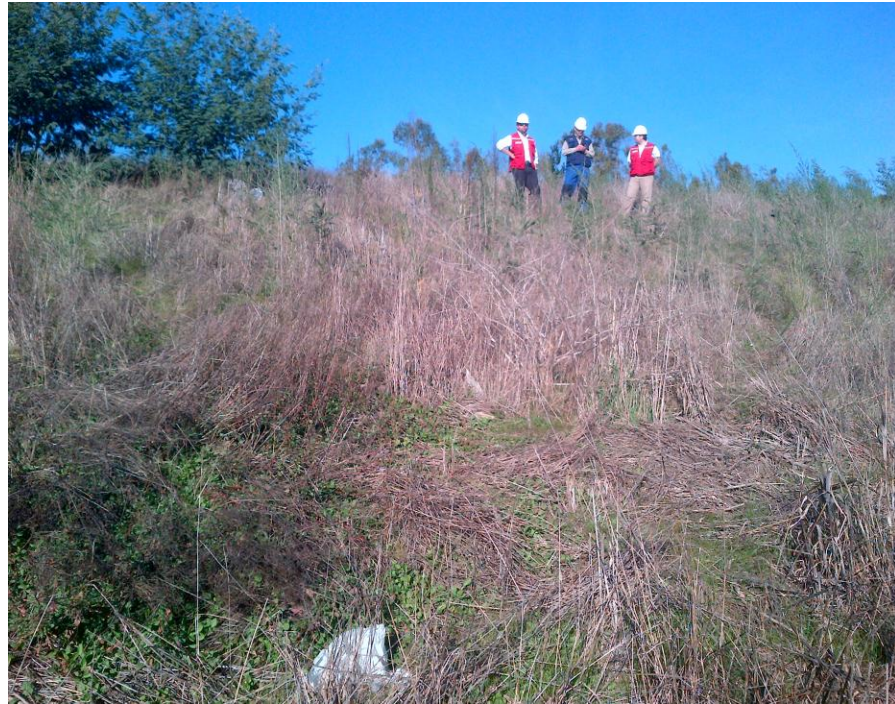
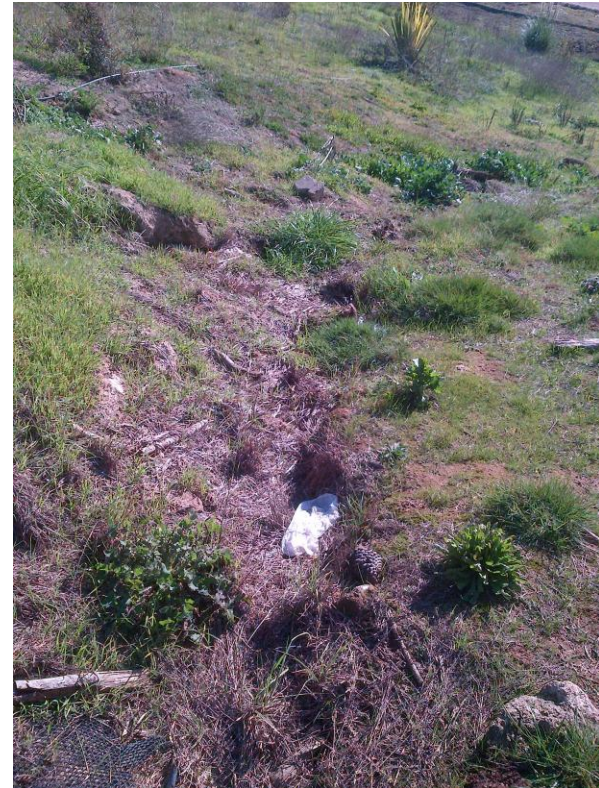
| Fotografía 12. | | Fecha 13-06-2013 | | Fotografía 13. | | Fecha : 13-06-2013 | |

| Hecho(s) constatado(s) durante la fiscalización: Se procede a inspeccionar los Depósitos de Seguridad 1 y 2 ya cerrados, constatándose lo siguiente: <ul style="list-style-type: none">a. Con relación al Depósito de Seguridad 1, se constata que la cubierta de cierre se encuentra instalada, incluyéndose la plantación de especies vegetacionales de baja altura, y se constata que la pendiente longitudinal se encuentra cercana a la razón 1V:3H (relación Vertical:Horizontal equivalente a 18,4°). Según lo señala el Yussef Srain, encargado de Prevención de Riesgos y Medio Ambiente de la empresa, las especies seleccionadas son de raíces rastreras para evitar perforación de las capas de cierre. Se observa que la superficie del cierre del depósito se encuentra cubierta con pastos para afirmar el material de cierre. Hecho un recorrido por el talud frontal del depósito, se detecta en el sector central de éste una cárcava en la capa de cierre, con afloramiento de material de color negro cuya procedencia se desconoce. Dicha cárcava constituye un corte en la capa de cierre definitivo de la etapa 1, no pudiendo ser determinada durante la inspección, la profundidad de este daño. (Ver ANEXO 1 y Fotografía 14) Complementando lo anterior, no se observa escurrimiento de dichas cenizas hacia el dren de intercepción de aguas lluvias que cierra el perímetro inferior del depósito, constatándose que estas cenizas se encuentran compactadas y consolidadas bajo la capa de tierra usada en el cierre.b. Con relación al Depósito de Seguridad 2, inmediatamente adyacente a la etapa 1, se constata que esta etapa se encuentra cerrada, con la correspondiente capa de cobertura de cierre final instalada. Al igual que en la etapa 1, se constata presencia de vegetación arbustiva y capa de pasto sobre el talud frontal de la etapa 2, no observándose cárcavas u otra alteración a la cubierta de cierre existente. | |

| Descripción Medio de Prueba: Fotografía muestra la cubierta de cierre del depósito de seguridad etapa 1, con vegetación en su superficie. Esta imagen fue sacada desde la base del talud de cierre de la etapa 1. | | | | Descripción Medio de Prueba: Imagen inversa a la fotografía 12 sacada desde el talud de cierre. | | | |

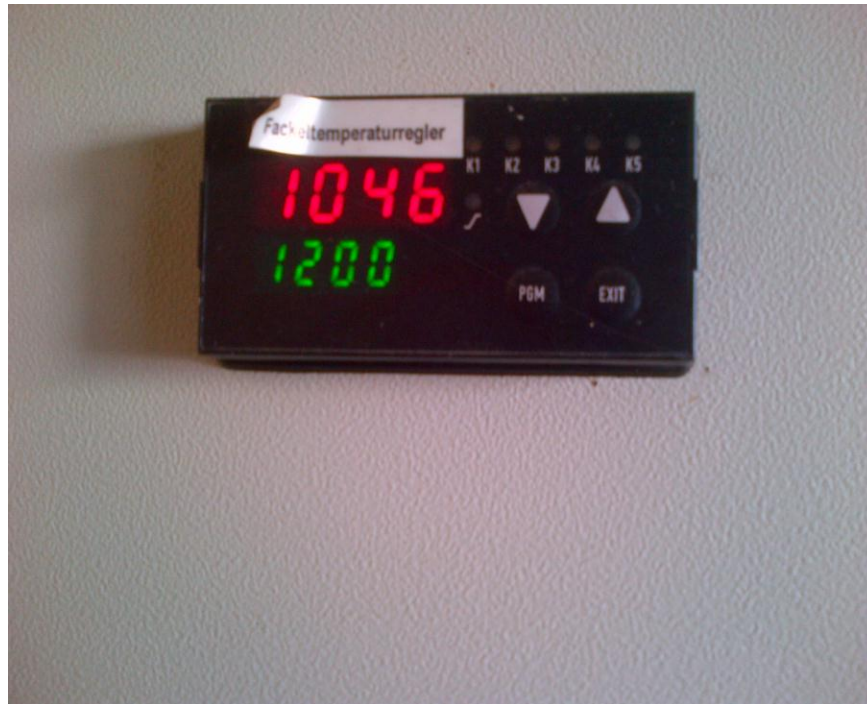
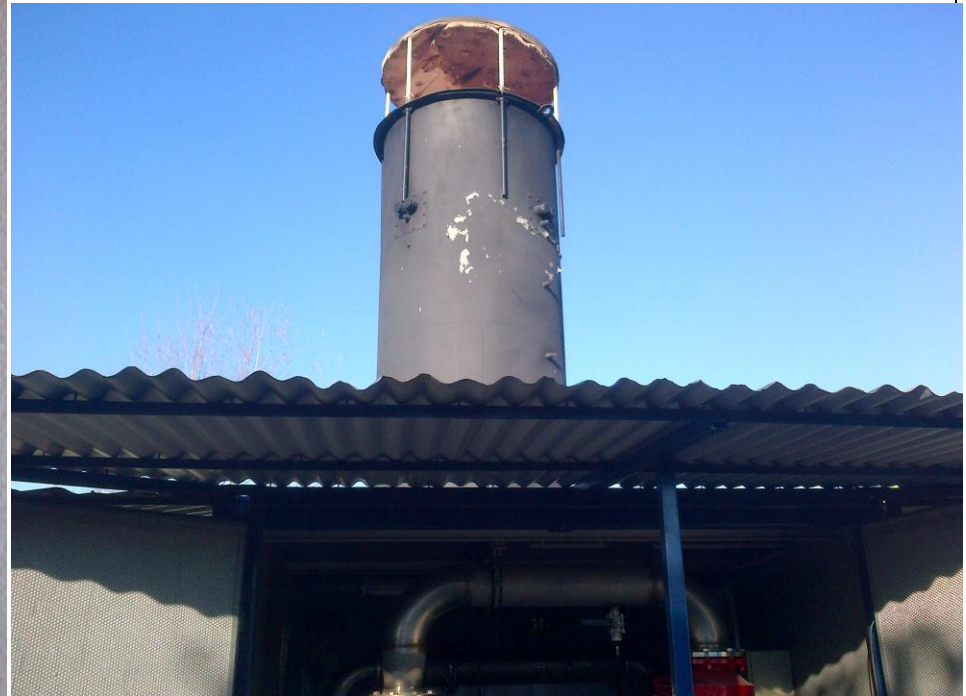
Fotografía 15.

encuentra entre los 1000 y 1100 °C, como medida de seguridad tanto para optimizar el quemado de metano, como para proteger la termocupla. Además, se constatan dos puertos de muestreo isocinético en la chimenea de la antorcha. (Ver fotografías 15 y 16)

Por su parte, el informe elaborado por el laboratorio PROTERM SA, señala que la eficiencia de combustión de quemado del metano alcanzado por la antorcha, es del 99,9%. El laboratorio PROTERM SA cuenta con las autorizaciones sanitarias requeridas, identificadas como Res. Ex. N° 0014/2008 y N° 6938/2005 de la SEREMI de Salud Región del Biobío, que modificaron y complementaron a la Res. Ex. N° 1206/1996 del Servicio de Salud Concepción, para efectuar este tipo de mediciones isocinéticas. (Ver ANEXO 6)

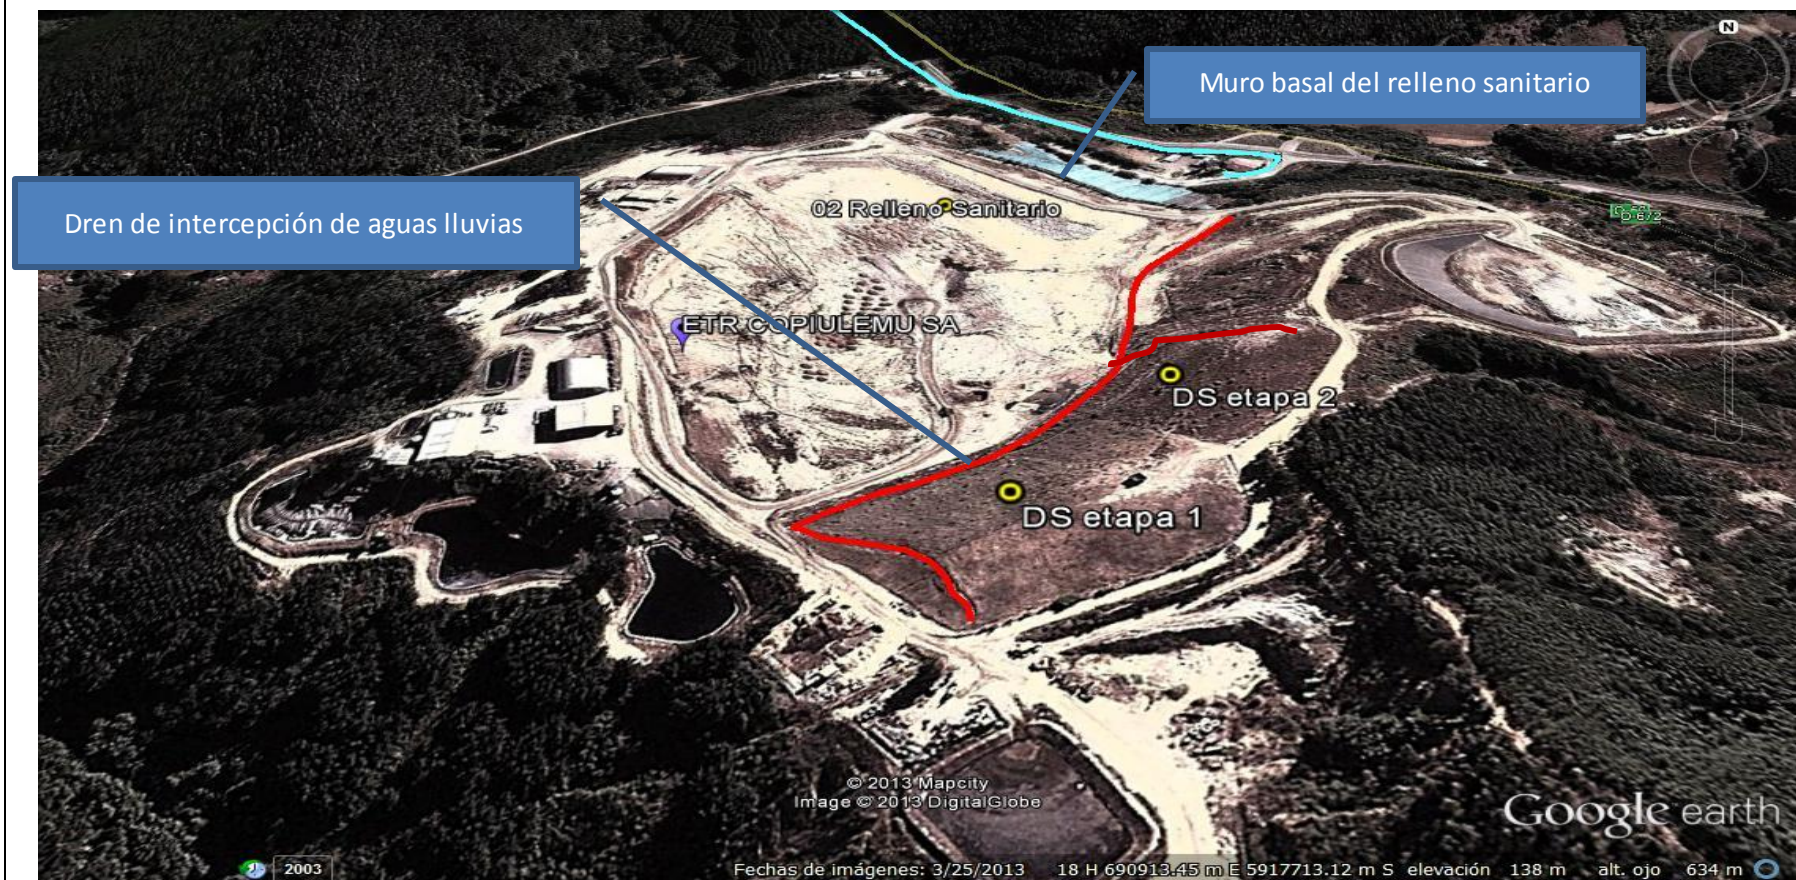
Figura 8.

| <p>Hecho(s) constatado(s) durante la fiscalización:</p> <p>a. Con relación a la instalación de un dren de intercepción de aguas lluvias, se constata la existencia de un dren instalado este del relleno sanitario, desde la parte basal de los talud frontales de los Depósitos de Seguridad etapas 1 y 2. Dicho único dren, construido como una canal excavada en el terreno recubierta con HDPE de alta resistencia, se encuentra instalado para interceptar el escurrimiento de aguas lluvias hacia el Relleno Sanitario etapas 1 y 2 (Ver Figura 8). Se verifica en terreno que este canal o dren de intercepción de aguas lluvias corre pendiente abajo, desde la parte baja del Depósito de Seguridad etapas 1 y 2 hasta las etapas 2 y 3 del Relleno Sanitario en dirección Nor-noreste (NNE). (Ver ANEXO 1)</p> <p>b. Inspeccionado el dren de aguas lluvias procedente del sector bajo de los depósitos de seguridad 1 y 2 al llegar al sector bajo del relleno sanitario (Ver Fotografía 21), específicamente al área adyacente al Relleno Sanitario etapa 2 donde se encuentra activo el frente de trabajo en operación, se constata la intrusión de lixiviados a este dren de aguas lluvias, los que escurren por el talud lateral no cubierto del frente de trabajo. Dichos lixiviados escurren por el dren de aguas lluvias pendiente abajo hacia la zona o área de acumulación de lixiviados ubicada al Este-noreste (ENE) del Relleno Sanitario, correspondiente a la parte baja de la Estación 11, y no por un sistema independiente. (VER ANEXO 1)</p> <p>De acuerdo a lo observado por los fiscalizadores, se verifica que la mezcla de aguas lluvias conducidas por dren de intercepción instalado al este del relleno sanitario, con lixiviados generados en la etapa 2 del relleno, la que finalmente es depositado dentro del vaso del relleno en dos áreas. No hay manejo de estas corrientes líquidas, ni menos separación de las aguas limpias con el fin de evitar el escurrimiento de aguas lluvias hacia el área de disposición de residuos. (Ver Fotografía 20)</p> <p>Las dos áreas de acumulación de lixiviados procedentes del relleno sanitario observadas por los fiscalizadores en inspección de fecha 13-06-2013 (Ver Fotografías 20 y 22), donde estos residuos líquidos son acumulados a la espera de ser bombeados hacia tratamiento, se encuentran dentro de la etapa 2 del Relleno Sanitario, en sector correspondiente a la zona que será utilizada por la etapa 4 del Relleno Sanitario (denominado como Estación 11 para efectos de la inspección). En cada área de acumulación de lixiviado inspeccionada, se observa la presencia de estanque de acumulación de lixiviado y bombas sumergidas para impulsión de lixiviados por elevación, hacia la piscina 2 del sistema de tratamiento de riles. Se realiza registro fotográfico.</p> | |

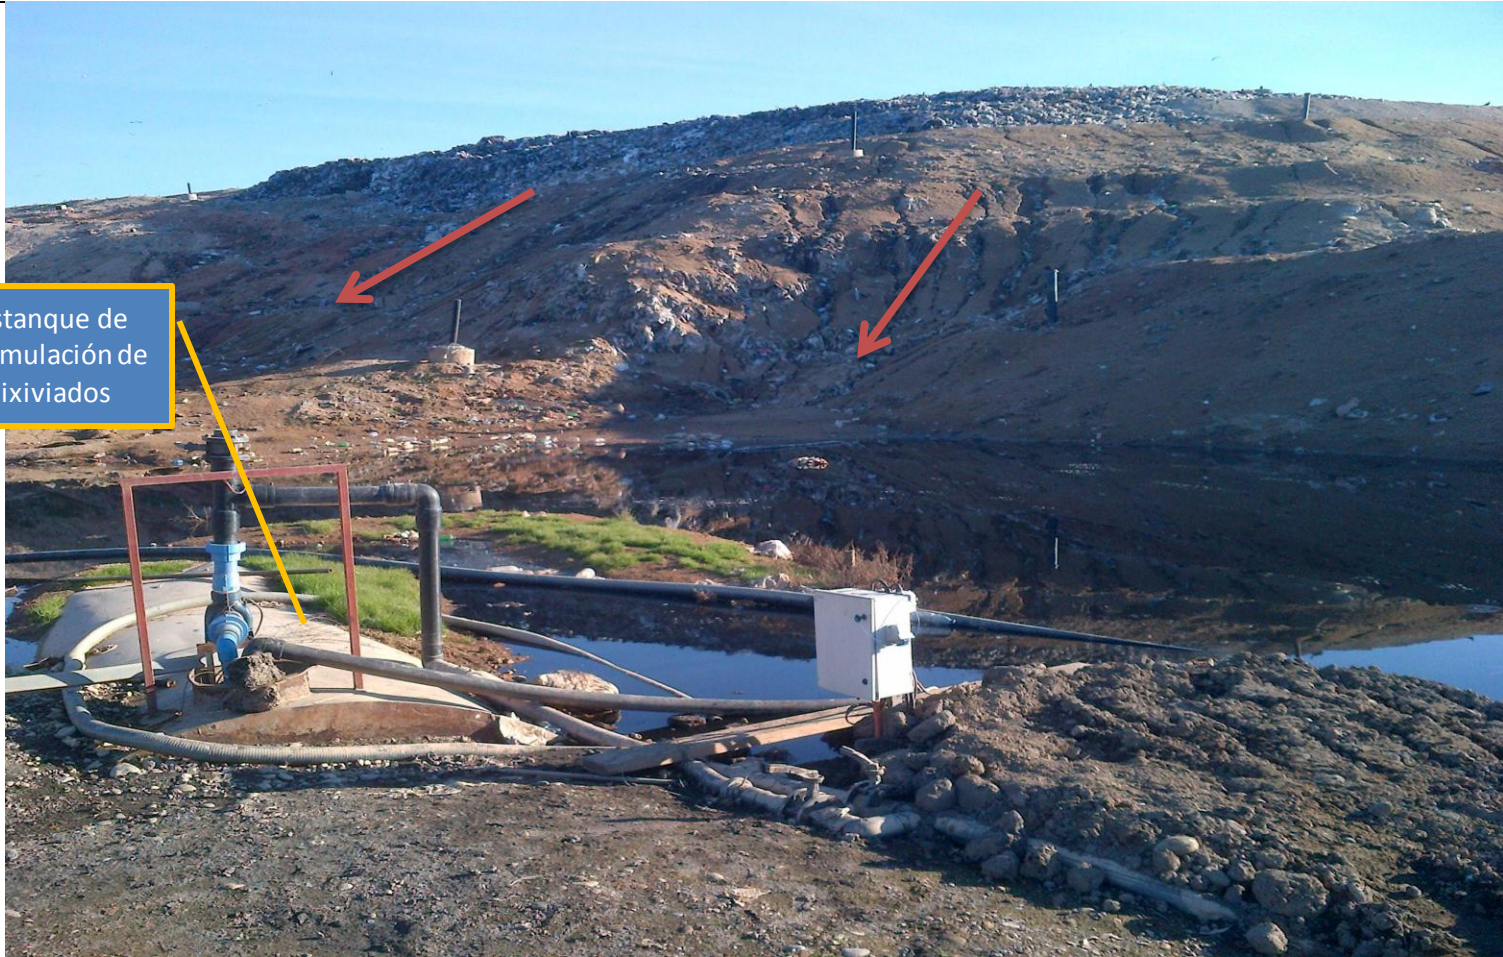
| Figura 22. | Fecha : 13-06-2013 | |

| Descripción Medio de Prueba: Fotografía muestra una de las dos áreas de acumulación de aguas lluvias con lixiviados, al pie de la etapa 2 del relleno sanitario. Las flechas muestran la dirección del flujo de los líquidos. La flecha de la izquierda en color naranja muestra la entrada del escurrimiento de aguas lluvias. | | | Descripción Medio de Prueba: La fotografía muestra el dren de intercepción instalado en la base del depósito de seguridad 2. La flecha muestra la dirección del escurrimiento, pendiente abajo, en dirección NNE. | | |

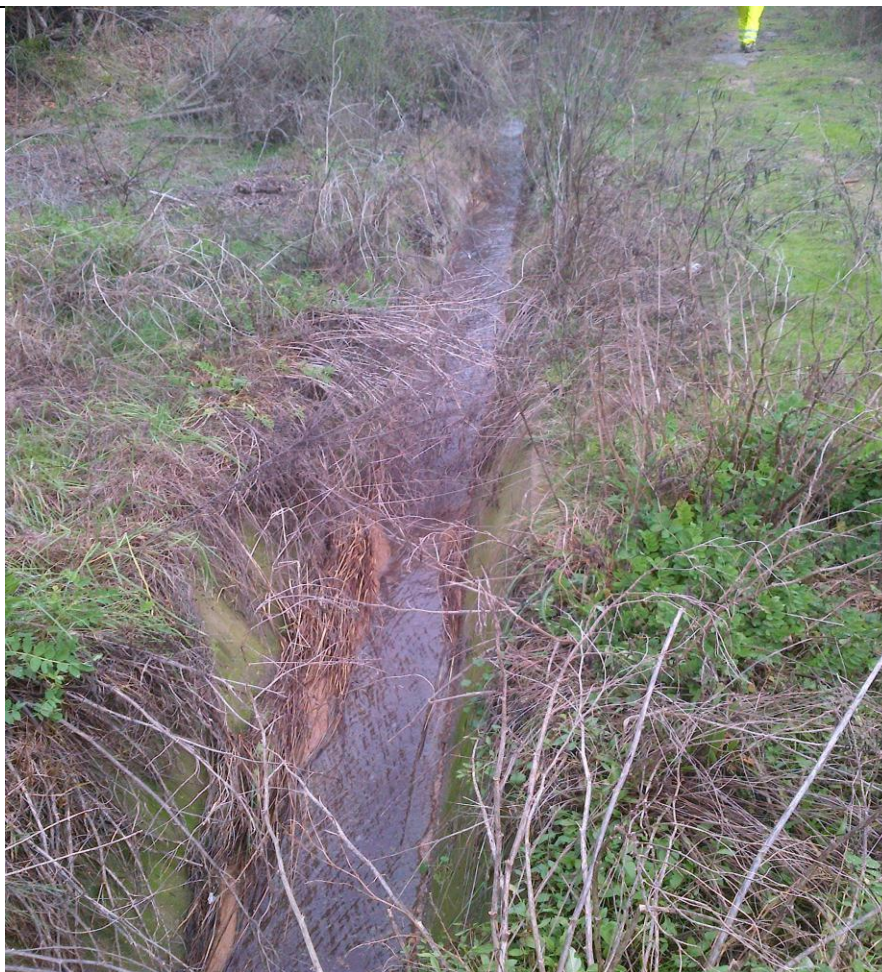
| Figura 31. | Fecha : 01-07-2013 | |

| Descripción Medio de Prueba: En la imagen se observa que el lixiviado de color café oscuro se mezcla con flujo de aguas lluvias drenado por el sector, ingresando hacia dren consistente en media cañería corrugada, instalada para drenar las aguas lluvias hacia el exterior del depósito, es decir hacia la ruta O-50 | | | Descripción Medio de Prueba: En la imagen se observa como las mezclas genera espuma al salir del canal compuesto por la cañería corrugada. | | |

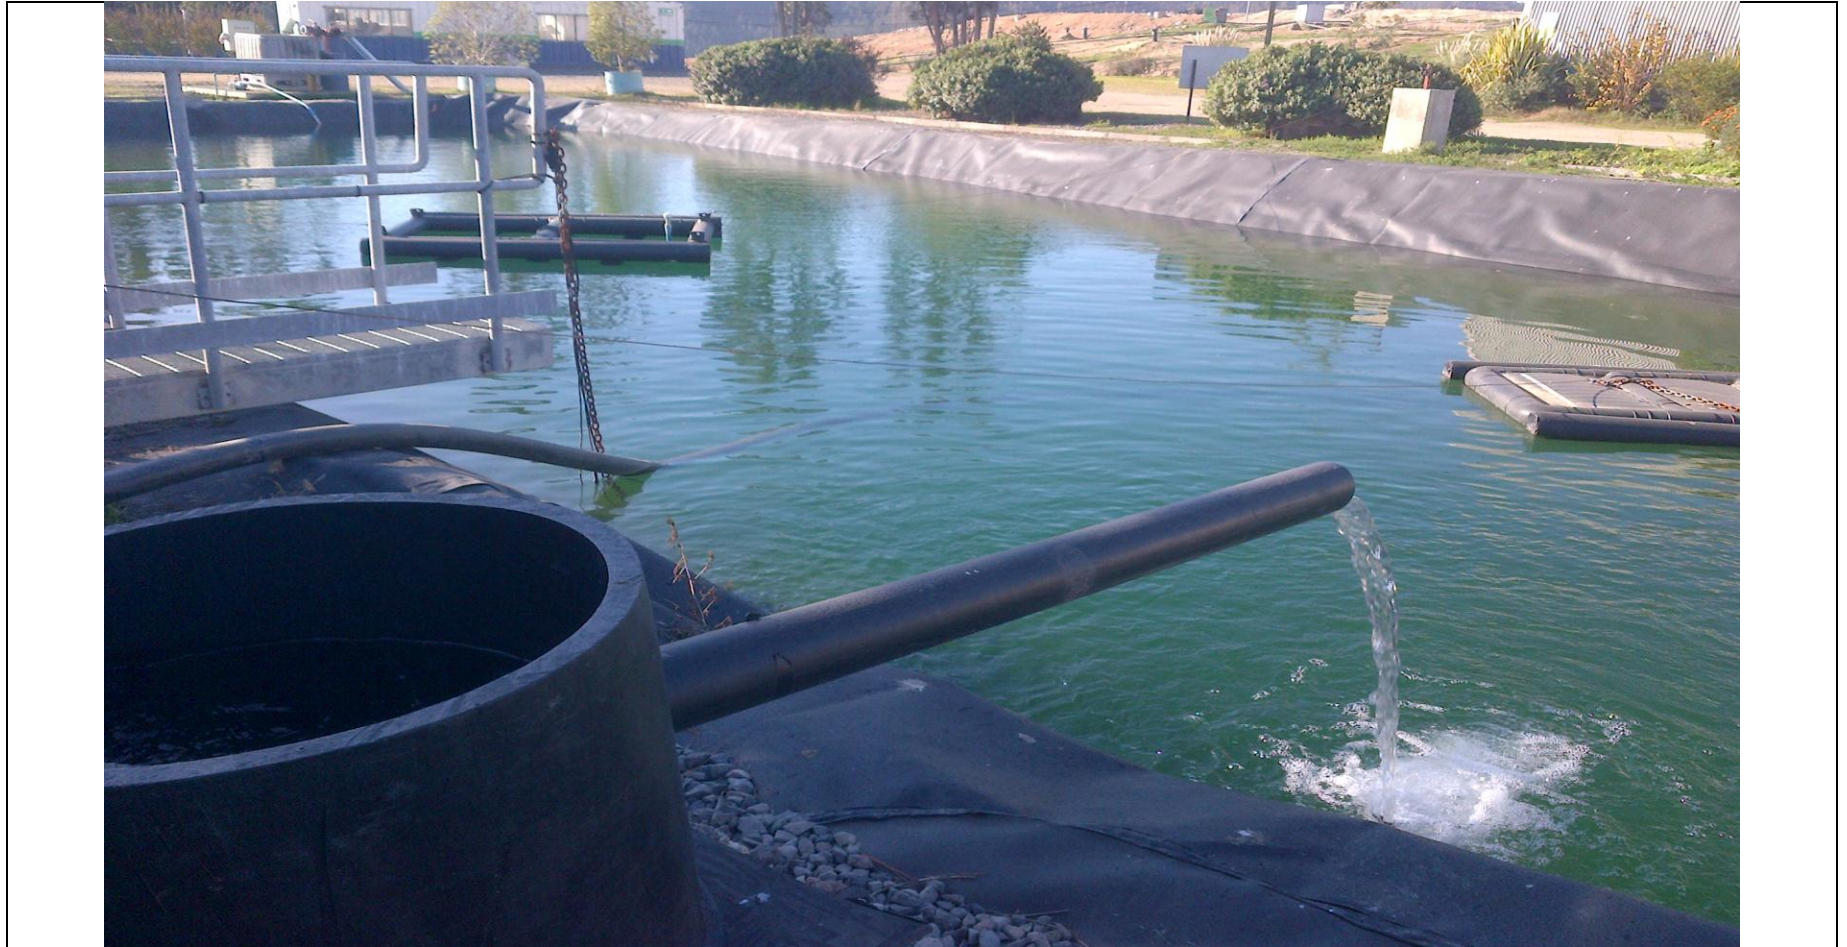
| Figura 34. | Fecha : 14-06-2013 | |

- b. En inspección de fecha 14-06-2013, se procede a inspeccionar la piscina de postratamiento, adyacente a la planta de tratamiento de residuos líquidos. Se constata que se encuentra en proceso de llenado (Ver Fotografía 34), realizándose medición puntual de parámetros a la entrada de la piscina de postratamiento, con flujo continuo, mediante equipo marca HANNA modelo HI 9829 con sonda multiparámetros, calibrado en terreno antes de la medición. La medición realizada por funcionarios de la SMA (coordenadas 36°52'00.8"S; 72°51'36.2"W; WGS84 H18), coincide íntegramente con la metodología y consideraciones establecidas en el DS 90/000 MINSEGPRES para los parámetros pH y Temperatura, característica que el equipo HANNA utilizado cumple. Las mediciones efectuadas para los parámetros de % de Oxígeno Disuelto, Potencial de Óxido reducción y Conductividad tienen un carácter de referencial pues no se encuentran exigidos y no fueron muestreados en el punto de descarga. Los valores obtenidos son los siguientes:
