INFORME DE FISCALIZACIÓN AMBIENTAL

CENTRAL TÉRMICA ANDINO

DFZ-2013-6-II-RCA-IA

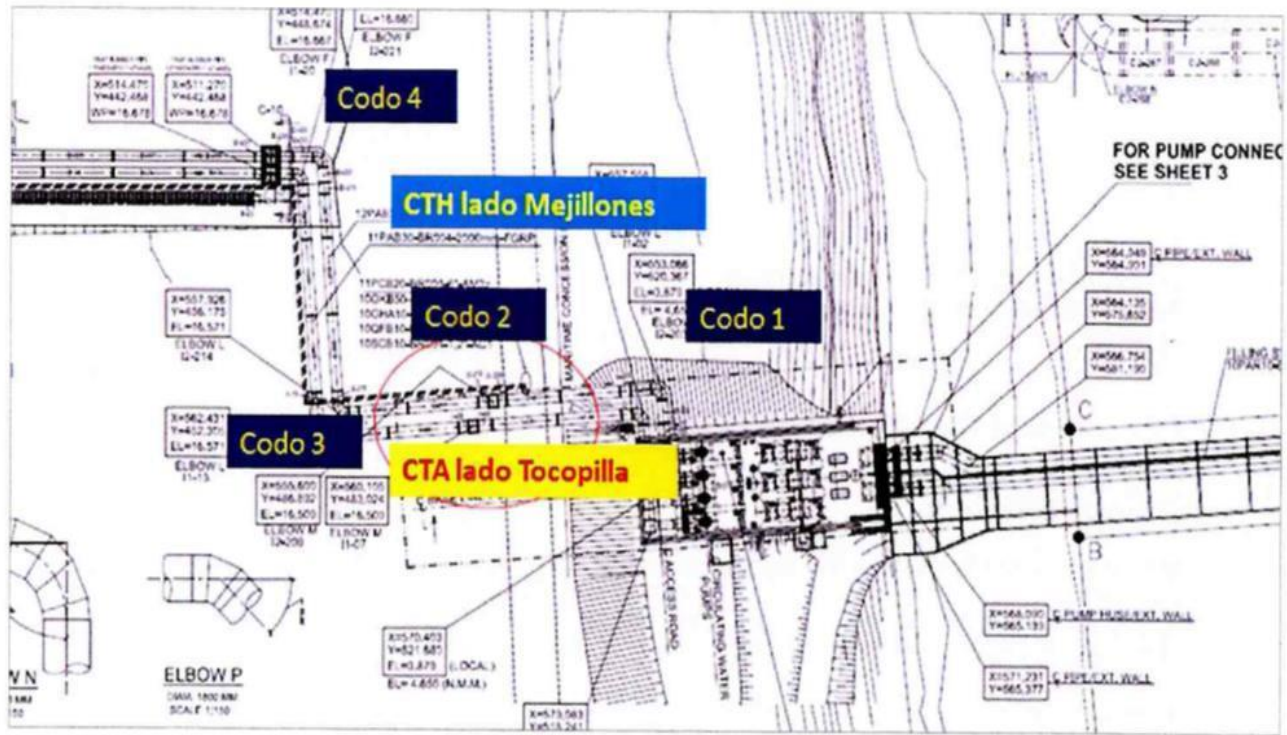
Plano del lugar de la ocurrencia de la contingencia informado por el titular

Central	Codo	Sección	UTM Este*	UTM Norte*
CTA	2	Junta	355.839	7.446.340
CTH	2	Junta	355.845	7.446.339
CTH	1 y 2	Tubería	355.855	7.446.320
