INFORME DE FISCALIZACIÓN AMBIENTAL

INSPECCIÓN AMBIENTAL

RELLENO SANITARIO SANTIAGO PONIENTE

DFZ-2013-833-XIII-RCA-IA

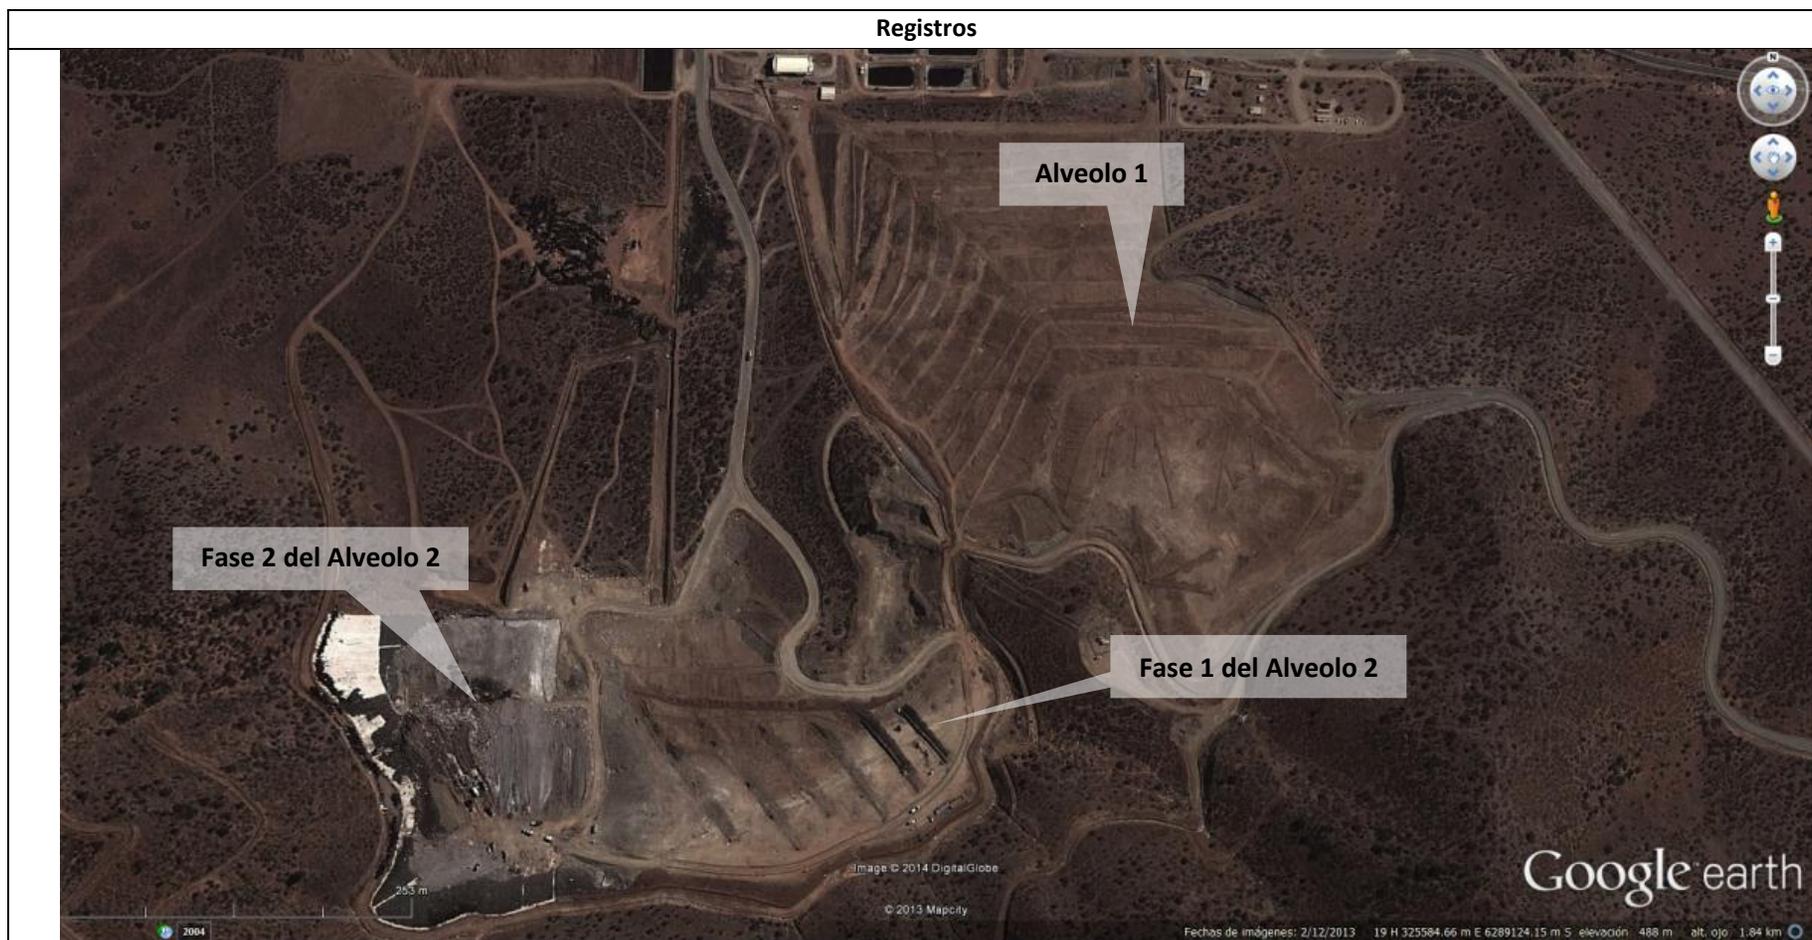
Figura 5	Fecha : --	
Coordenadas WGS84	Norte: 6.288.700	Este: 326.300
Descripción Medio de Prueba: Vista satelital de los Alveolos del Relleno Sanitario Santiago Poniente. Alveolo 1, en etapa de cierre y Alveolo 2 en etapa de operación.

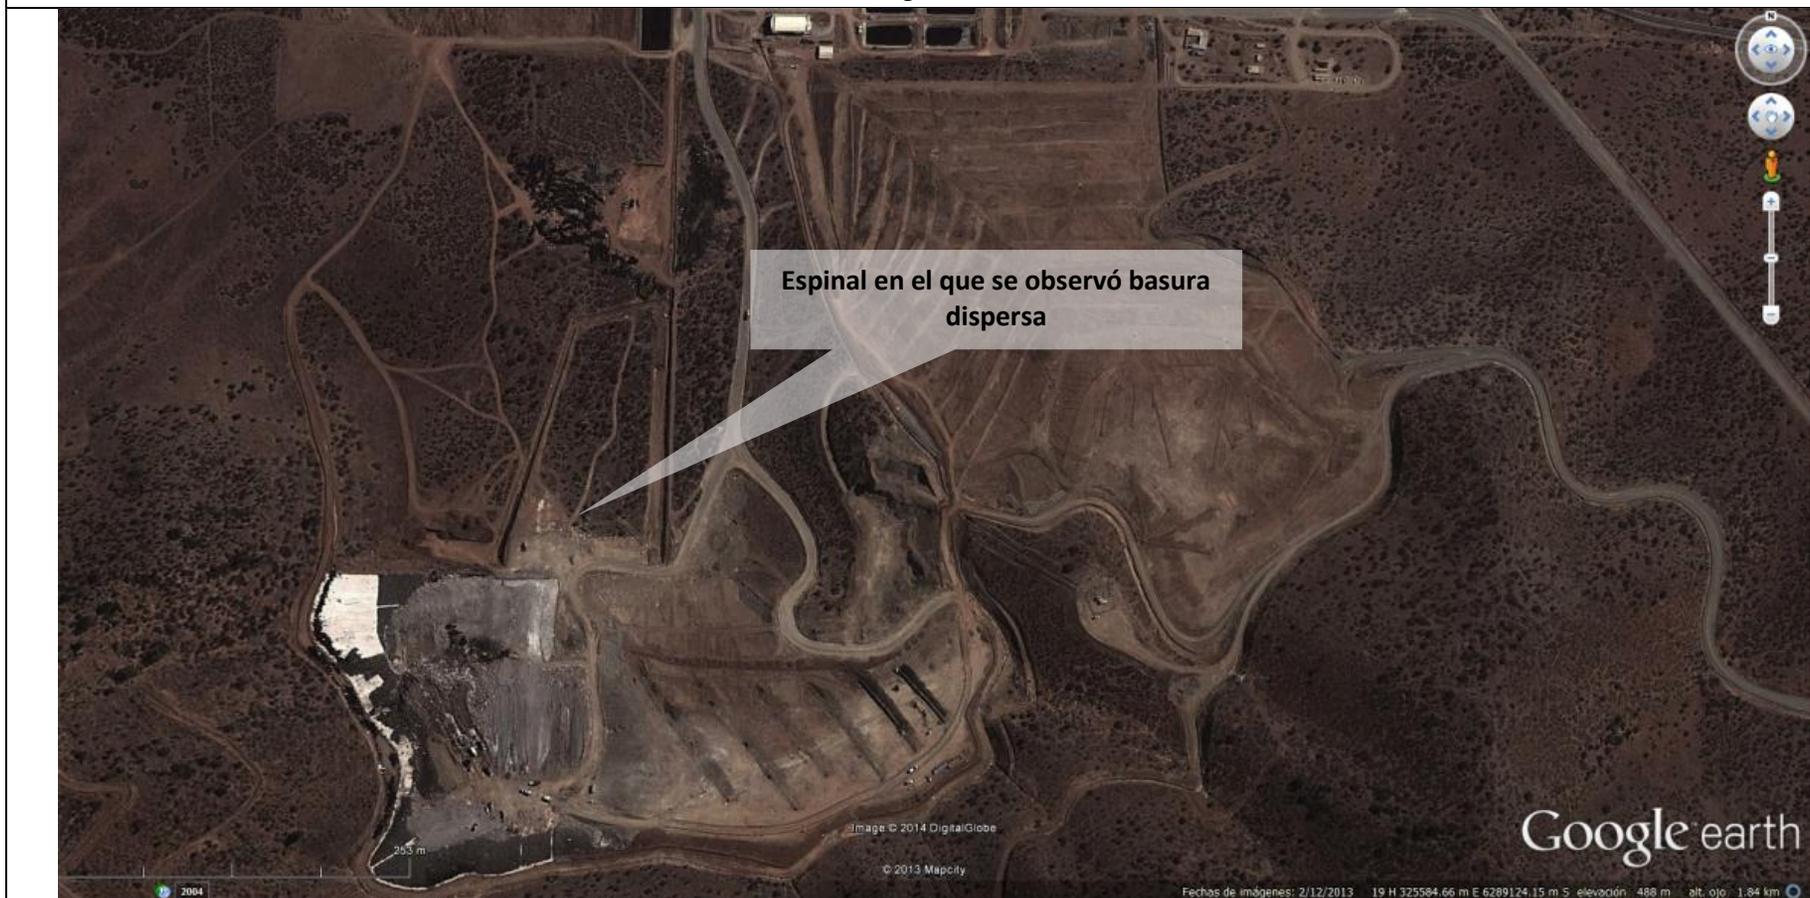
Figura 6	Fecha : --	
Coordenadas WGS84	Norte: 6.288.700	Este: 326.300
Descripción Medio de Prueba: Vista satelital de los Alveolos del Relleno Sanitario Santiago Poniente. Alveolo 1, en etapa de cierre y Alveolo 2 en etapa de operación.

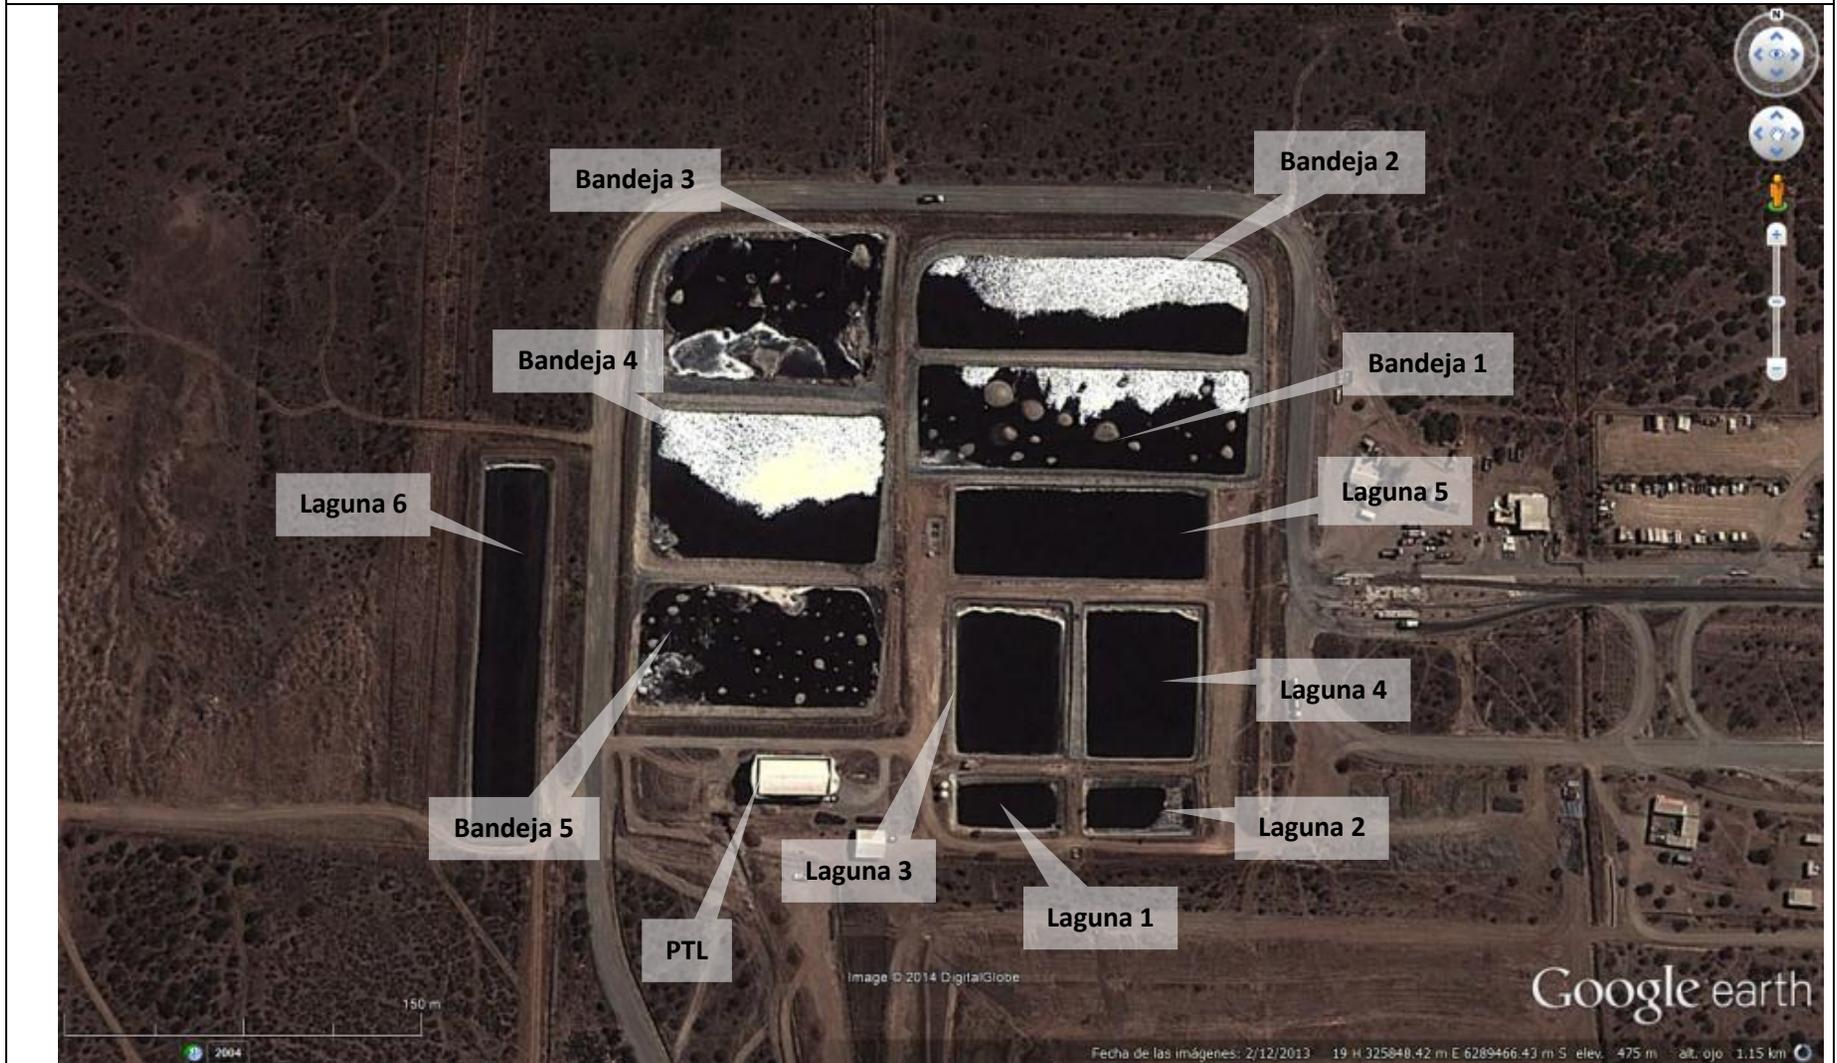
- 9.- Finalmente, durante los 4 días de inspección se observaron líquidos en bandejas de evaporación. Por lo anterior, el día 28 de agosto, se procedió a tomar muestra de líquido acumulado en laguna de acumulación N° 5 y bandeja de evaporación N° 5, constatándose que ambas muestras poseen propiedades organolépticas similares en lo relativo a olor y color.

Fotografía 24	Fecha : --	
Coordenadas WGS84	Norte: 6.289.300	Este: 326.200
Descripción Medio de Prueba: Distribución de Lagunas de Acumulación y Bandejas de Evaporación.

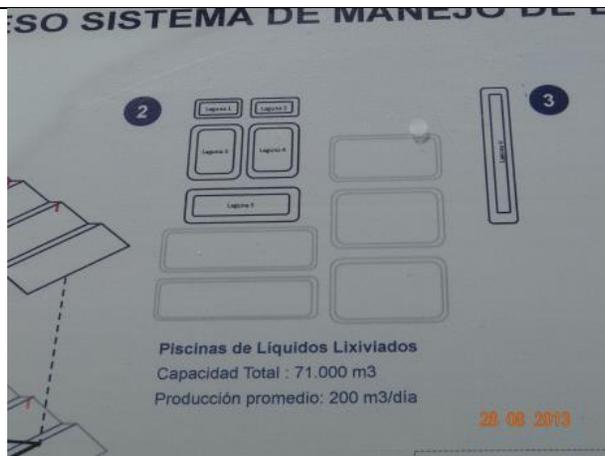
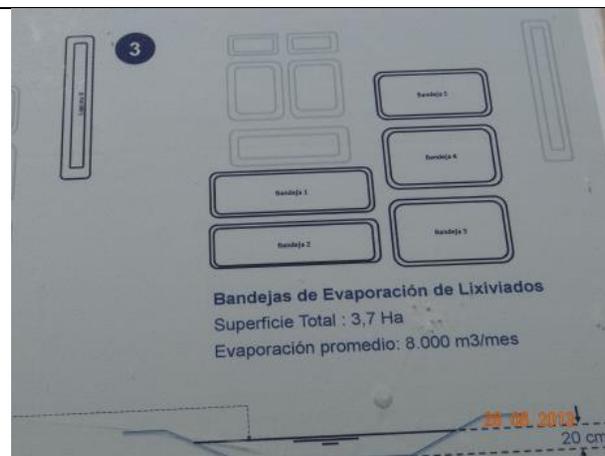
Fotografía 25	Fecha : 28/08/2013	Fotografía 26	Fecha : 28/08/2013
Coordenadas WGS84	Norte: 6.289.110	Este: 326.200	Norte: 6.289.110
Descripción Medio de Prueba: Esquema del Sistema de Manejo de lixiviados.		Descripción Medio de Prueba: Esquema del Sistema de Manejo de lixiviados.

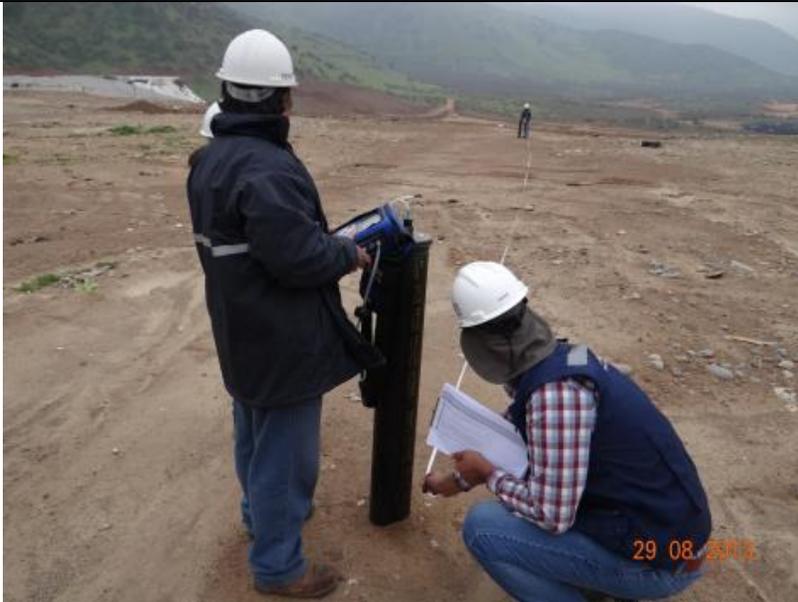
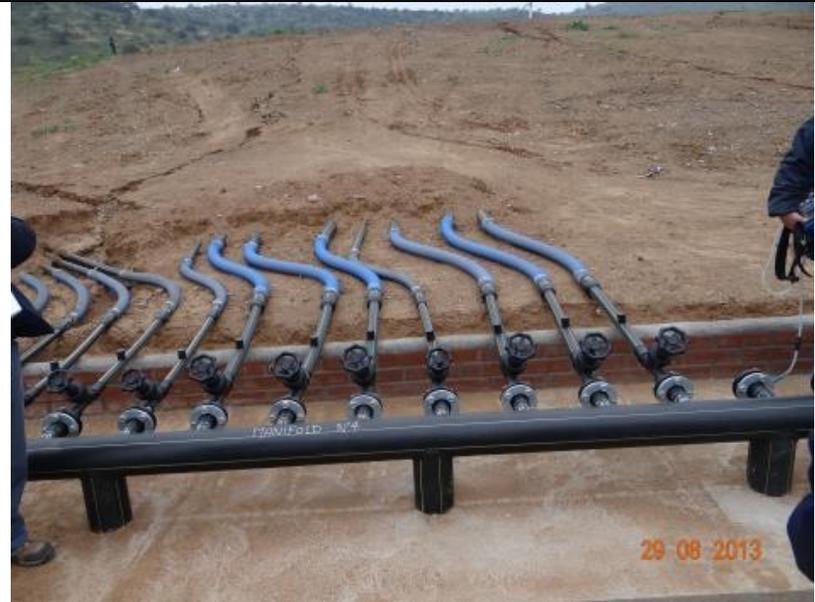
Fotografía 37	Fecha : 29/08/2013		Fotografía 38	Fecha : 29/08/2013	
Coordenadas WGS84	Norte: 6.289.110	Este: 325.501	Coordenadas WGS84	Norte: 6.289.273	Este: 325.017
Descripción Medio de Prueba: Medición de distancia entre pozos del Alveolo 2.			Descripción Medio de Prueba: Sistema de extracción de biogás

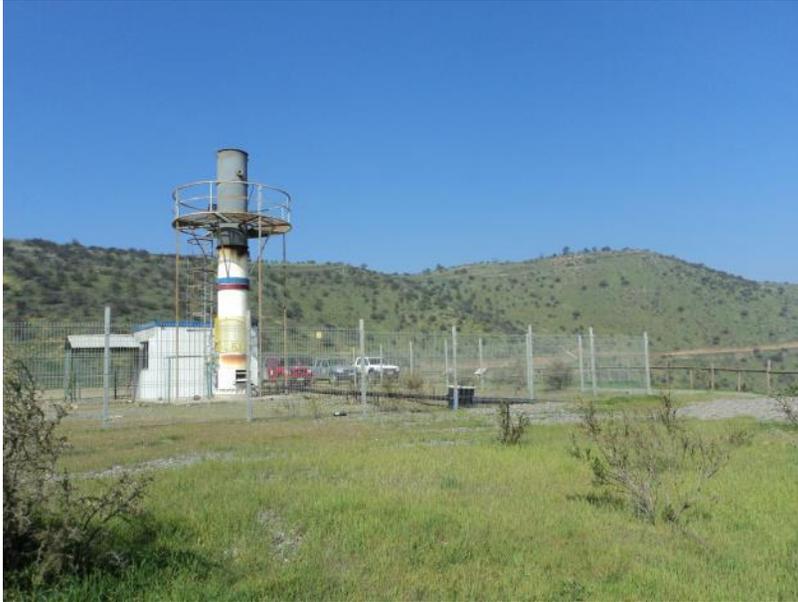
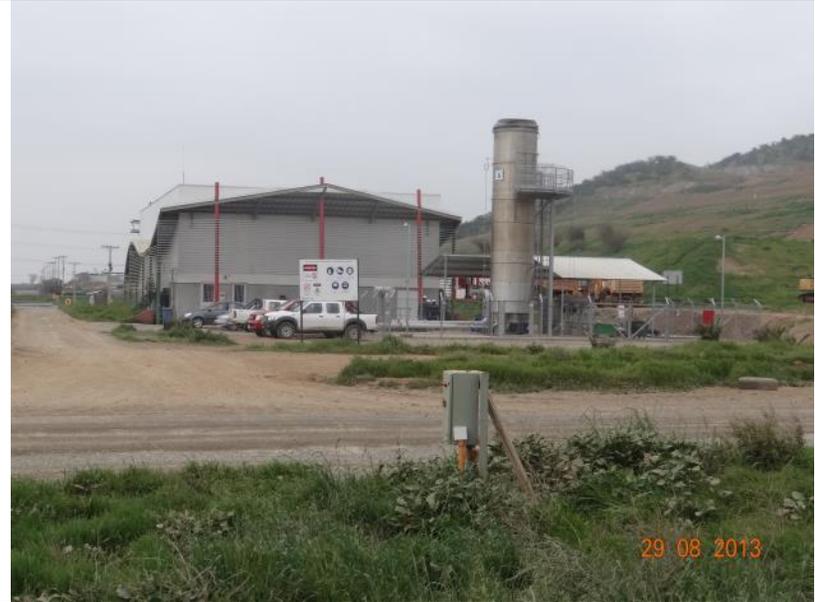
Fotografía 39	Fecha : 29/08/2013		Fotografía 40	Fecha : 29/08/2013	
Coordenadas WGS84	Norte: 6.289.110	Este: 325.501	Coordenadas WGS84	Norte: 6.289.273	Este: 325.017
Descripción Medio de Prueba: Antigua Planta de Biogás.			Descripción Medio de Prueba: Nueva Planta de Biogás.

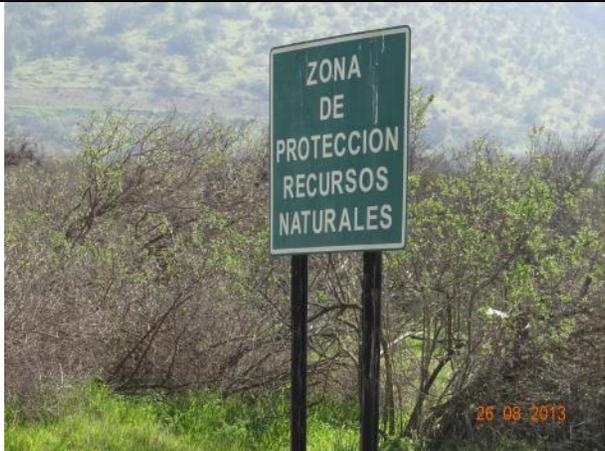
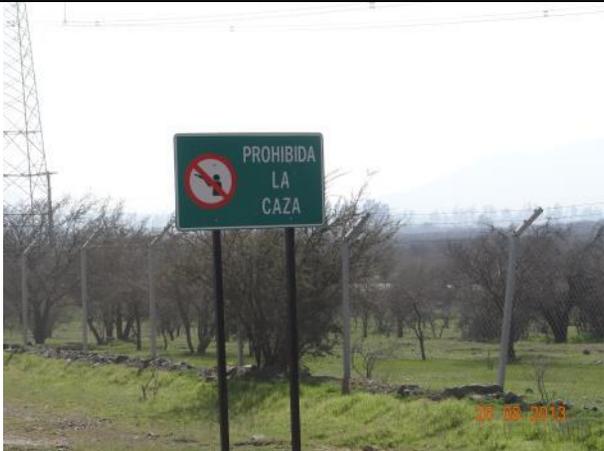
Número de Hecho Constatado: 19	Estación: 1, 2 y 3
<p>Exigencia:</p> <p>RCA 479/2001</p> <p><u>Considerando 6.8.3</u> <i>Disponer de carteles de prohibición de caza y captura ...</i></p> <p><u>Considerando 6.8.4 letras b) y d)</u> <i>Para aminorar el impacto sobre las comunidades animales se considerará:</i></p> <p><i>b) Prohibición de Caza.</i></p> <p><i>d) No perturbar las zonas de mayor singularidad para el área (espinal denso y quebradas).</i></p> <p><u>Considerando 6.8.5</u> <i>Proteger el área de espinal denso, quebradas y cerro El Águila. Su protección implica conservar un ambiente representativo de la zona mediterránea semiárida.</i></p>	
<p>Hechos constatado) durante la fiscalización:</p> <p>Durante la actividad de inspección ambiental, se visitó el sector ubicado entre los cerros El Águila y El Fraile. Sitio en el cual se constató:</p> <ol style="list-style-type: none"> 1.- La implementación de refugios para aves sobre postes de cercos, de los que no se encontraron vestigios de uso. 2.- La implementación de carteles de prohibición de caza ubicados en caminos de acceso e interiores del proyecto y sobre cierre perimetral, además, carteles informativos sobre la fauna del sector en el mirador. 3.- Se observaron especies de avifauna en el sector de influencia del proyecto, sobre todo garza boyera (<i>Bubulcus ibis</i>) y águila mora (<i>Geranoaetus melanoleucus</i>). 4.- Respecto del espinal denso, solamente un cartel que indica “Zona de Protección de Recursos Naturales”.

Fotografía 43	Fecha : 28/08/2013	Fotografía 44	Fecha : 28/08/2013
Coordenadas WGS84	Norte: 6.289.132	Este: 325.516	Coordenadas WGS84
			Norte: 6.289.137
			Este: 326.064
Descripción Medio de Prueba: Cartel en Espinal Denso.		Descripción Medio de Prueba: Cartel de prohibición de caza en camino interior.

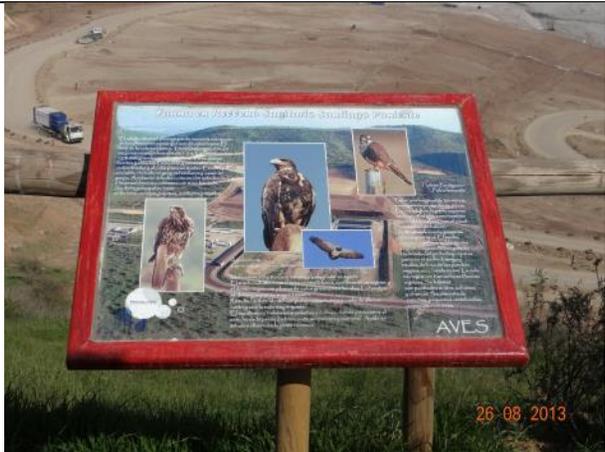
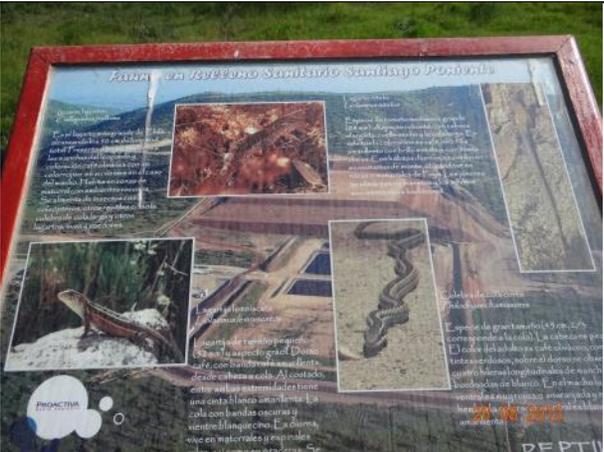
Fotografía 45	Fecha : 28/08/2013	Fotografía 46	Fecha : 28/08/2013
Coordenadas WGS84	Norte: 6.288.666	Este: 326.415	Coordenadas WGS84
			Norte: 6.288.666
			Este: 326.415
Descripción Medio de Prueba: Cartel informativo sobre fauna del relleno		Descripción Medio de Prueba: Cartel informativo sobre fauna del relleno

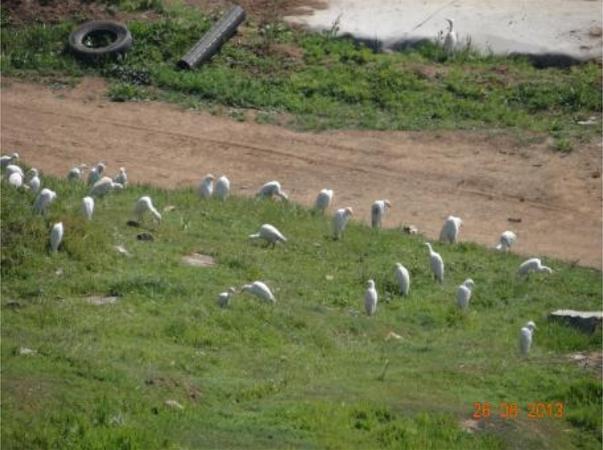
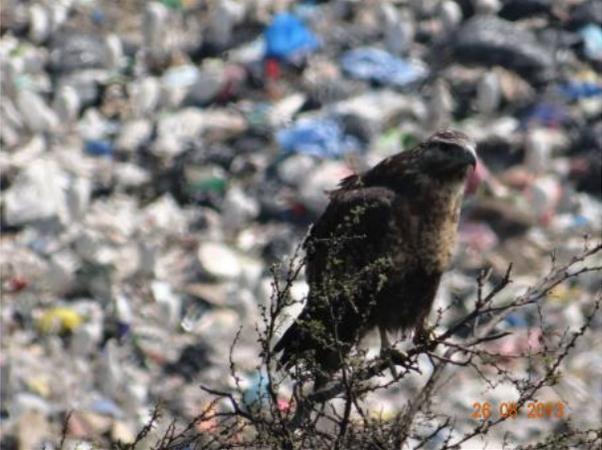
Fotografía 47	Fecha : 28/08/2013	Fotografía 48	Fecha : 28/08/2013
Coordenadas WGS84	Norte: 6.288.241	Este: 325.842	Coordenadas WGS84
			Norte: 6.288.331
			Este: 326.012
Descripción Medio de Prueba: ejemplares de garza boyera (<i>Bubulcus ibis</i>).		Descripción Medio de Prueba: Ejemplar inmaduro de águila mora (<i>Geranoaetus melanoleucus</i>).

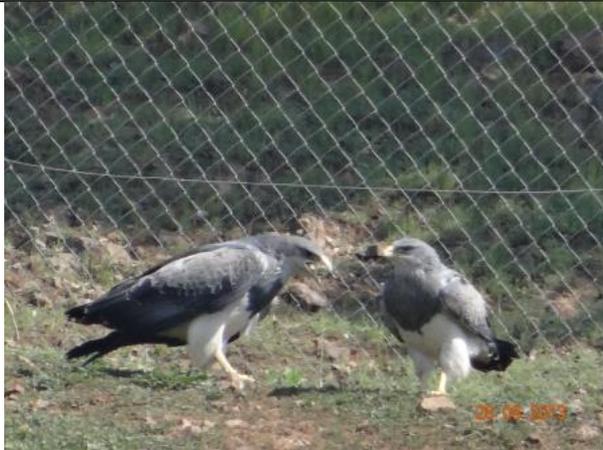
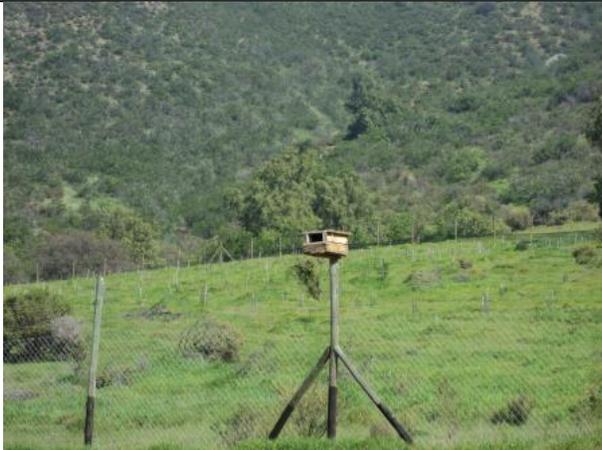
Fotografía 49	Fecha : 26/08/2013	Fotografía 50	Fecha : 26/08/2013
Coordenadas WGS84	Norte: 6.289.110	Coordenadas WGS84	Norte: 6.289.273
	Este: 325.501		Este: 325.017
Descripción Medio de Prueba: Ejemplares adultos de águila mora (<i>Geranoaetus melanoleucus</i>).		Descripción Medio de Prueba: Caseta refugio para aves.

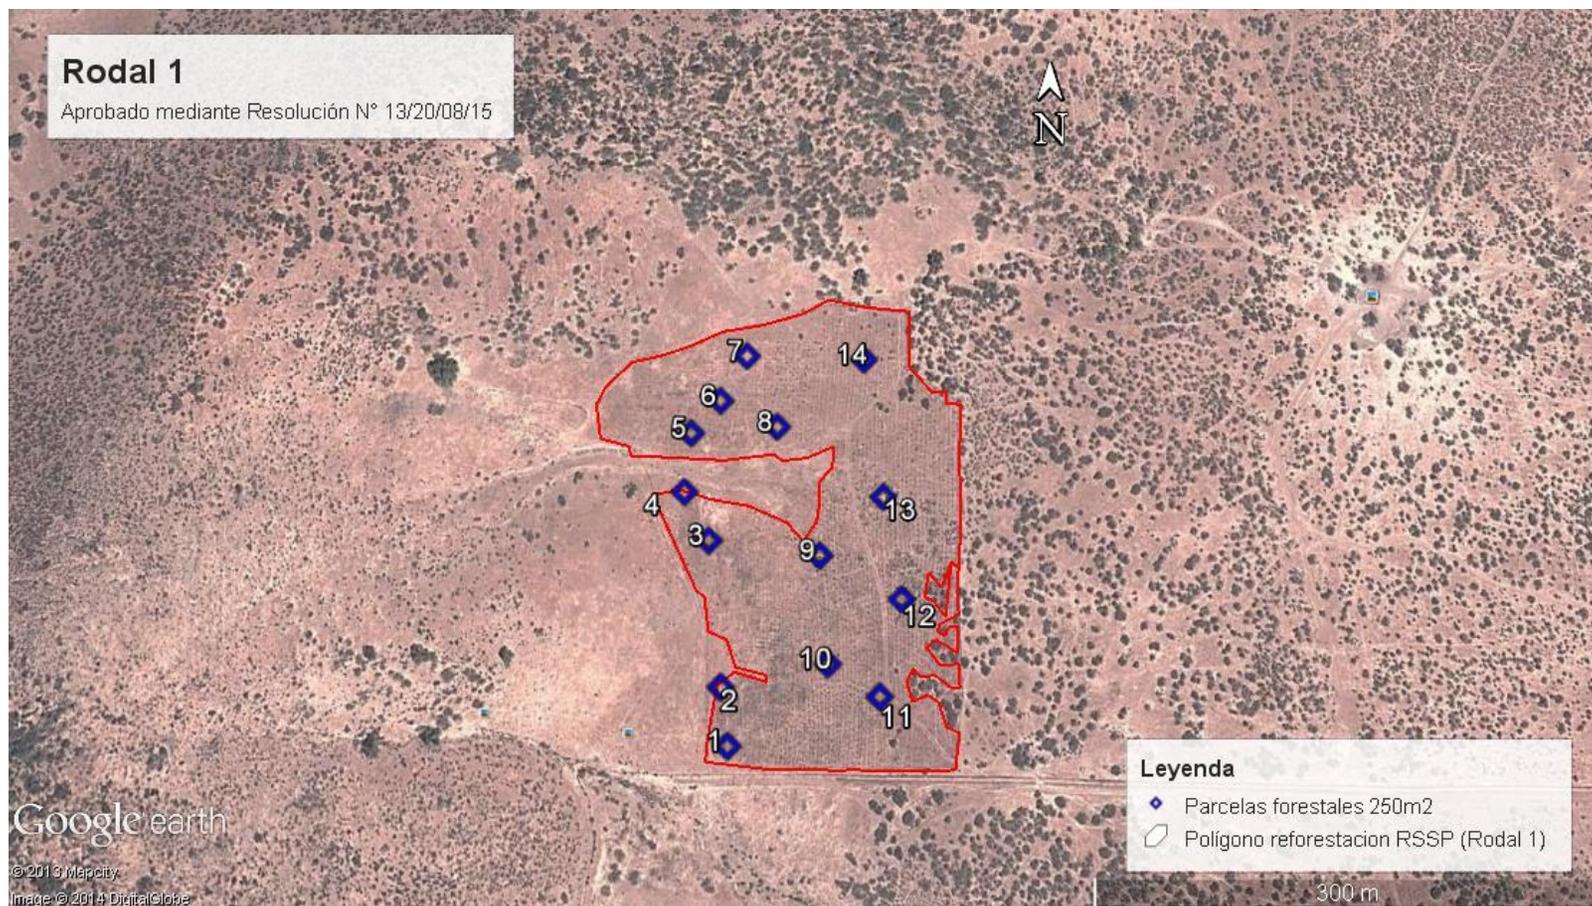
Figura 7

Descripción Medio de Prueba: Demarcación del Rodal 1 y en rombos azules la distribución de las parcelas forestales realizadas. Área aproximada de 4,11 há (Fuente: Informe Técnico CONAF).

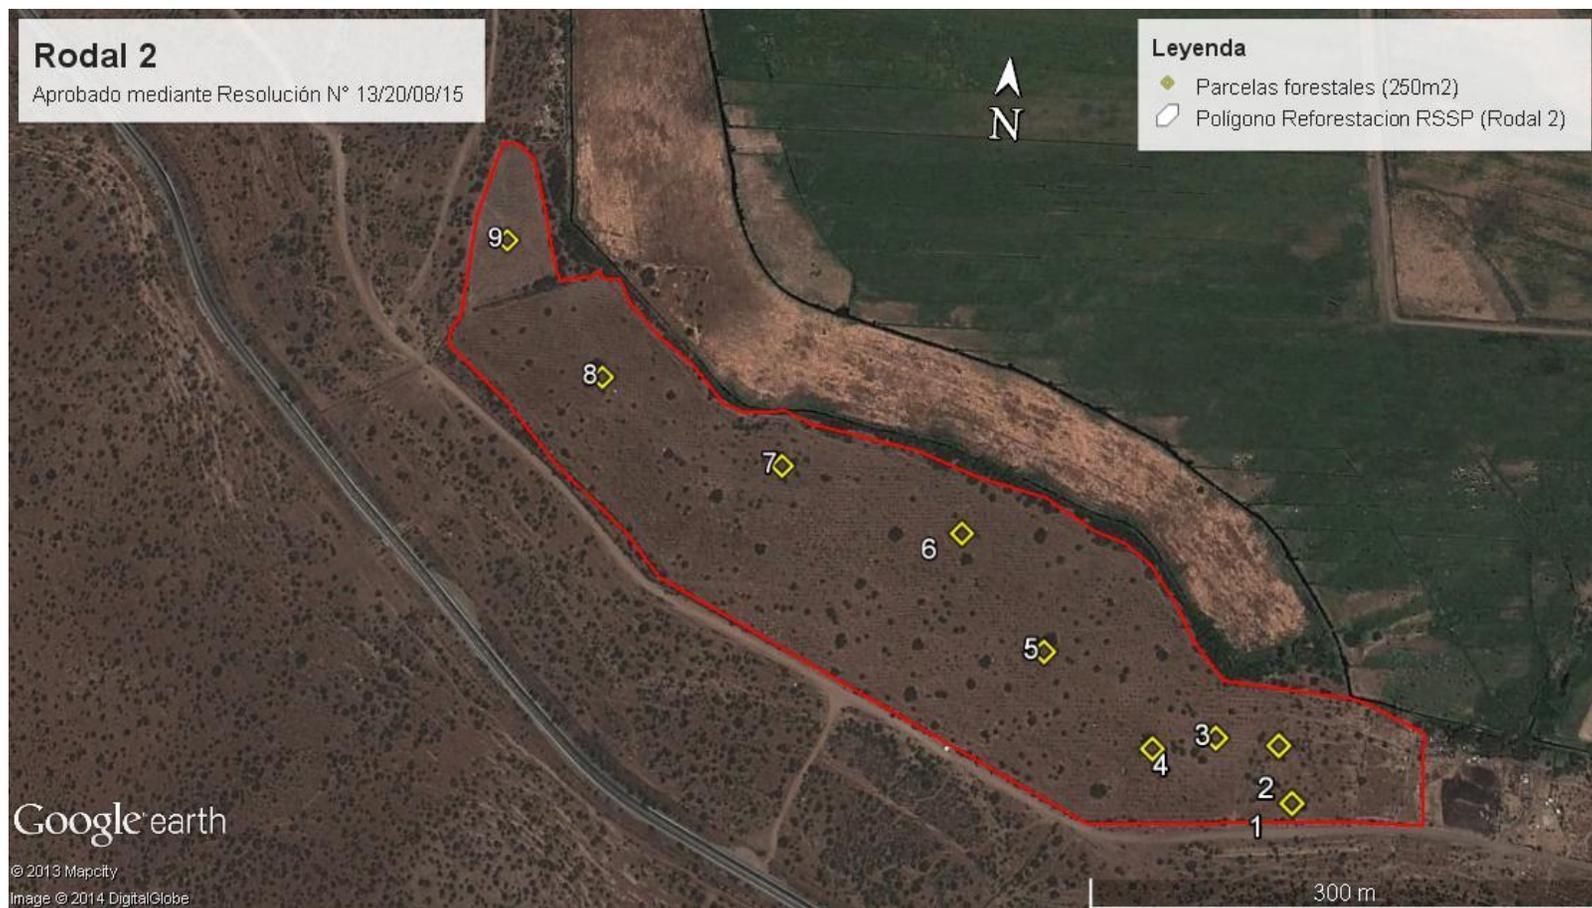
Figura 8

Descripción Medio de Prueba: Coordenadas correspondientes a cada una de las parcelas forestales realizadas en el Rodal 2.
