INFORME DE FISCALIZACIÓN AMBIENTAL

FAENA CORDILLERA MINERA COLLAHUASI

DFZ-2013-842-I-RCA-IA

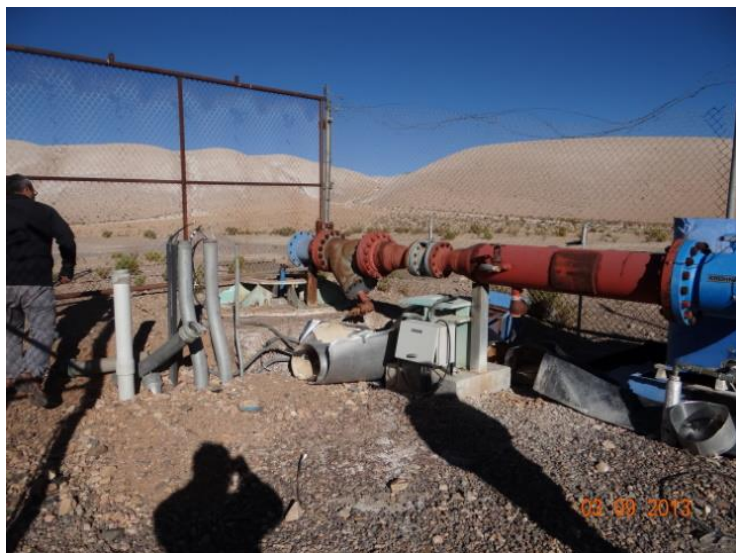
Imágenes provistas por el Titular, con fechas 7 y 9 de Septiembre del 2013, donde se observa remoción de tubería de descarga, sellado de pozo con cemento y presencia de varias otras estructuras sin remover Pozo CP-07 (F).

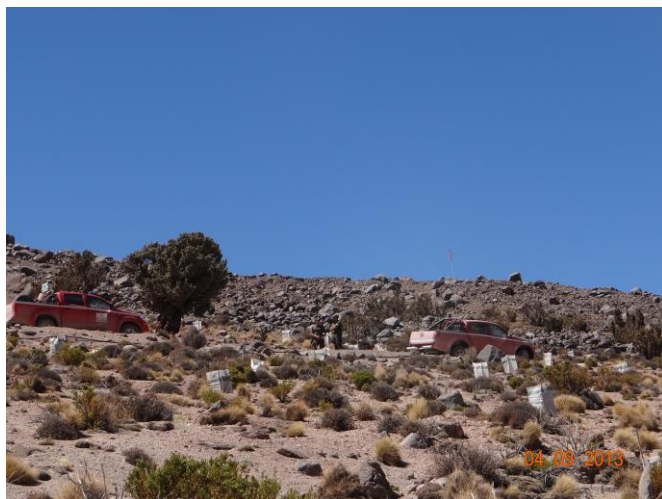
Fotografía 25		Fecha : 04 de septiembre de 2013		Fotografía 26		Fecha : 04 de septiembre de 2013	
Coordenadas WGS84	Norte: 7.706.443	Este: 545.704		Coordenadas WGS84	Norte: 7.706.443	Este: 545.704	
Descripción Medio de Prueba: Sector de plantación de Queñoas.				Descripción Medio de Prueba: Estanques de agua utilizados para regar las Queñoas.

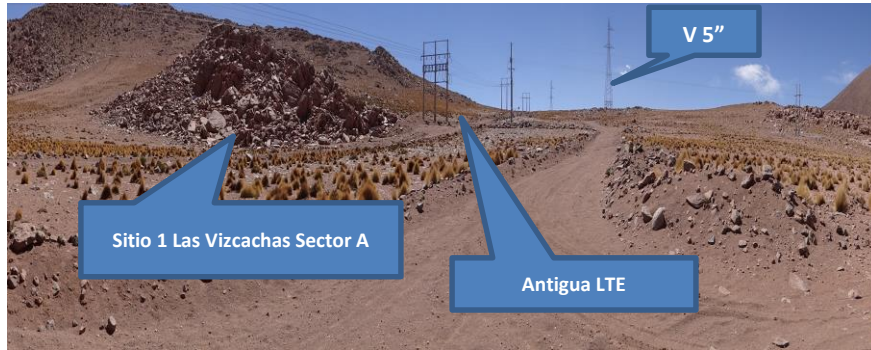
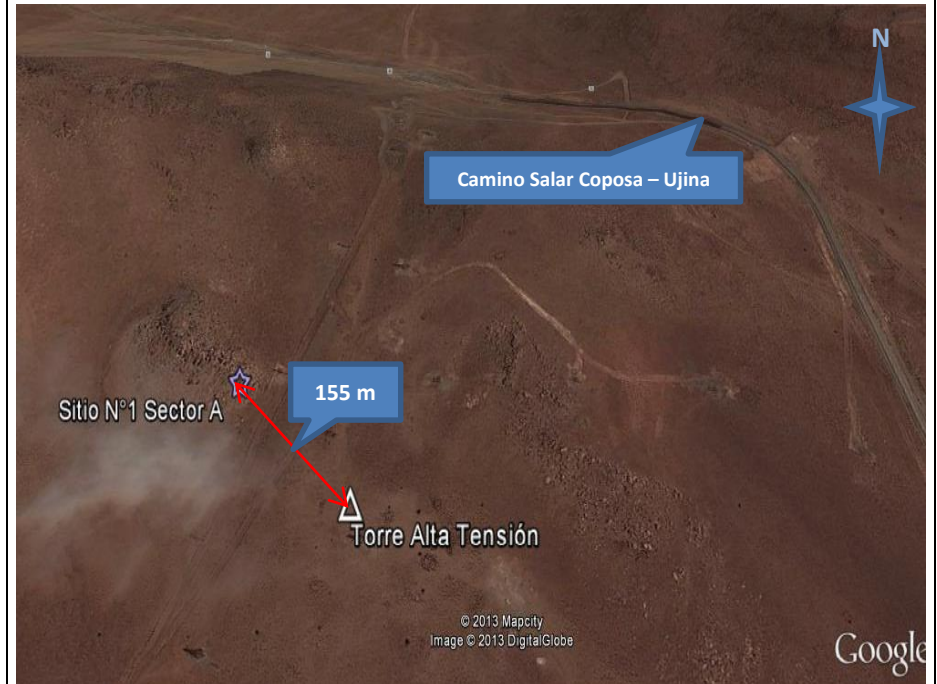
Fotografía 38	Fecha 03 de septiembre de 2013	
----------------------	---------------------------------------	--

Número de Hecho Constatado: 16	Estación:6
<p>Exigencia: Adenda N°1 DIA “Proyecto Línea de Transmisión Eléctrica 110 kV Ujina Coposa”, Pregunta número 5 asociado a proceso de evaluación ambiental RCA 144/2007</p> <p><i>Cambio del trazado LTE 110 kV en su sección que atraviesa por el Portezuelo del Pabellón del Inca, específicamente a través del cambio de emplazamiento de la Torre 25 o Vértice 5”, el cual se situará en el portezuelo situado inmediatamente al oeste de su trazado original. Con esta medida se impedirá la afectación del Sitio 1 (Las Vizcachas)</i></p>	
<p>Hecho(s) constatado(s) durante la fiscalización:</p> <p>a. Durante la actividad de inspección ambiental del sector A del Sitio Arqueológico N°1 Las Vizcachas, se constató localización de torre de alta tensión N° 27, correspondiente al vértice 5”, al lado oriente del camino de servicio (Ver fotografía 38).</p> <p>b. Se constata que el trazado de la LTE 110 kV en su sección que atraviesa el denominado portezuelo Pabellón del Inca, se encuentra localizado 155 m al este del Sector A del Sitio N°1 Las Vizcachas, de acuerdo a lo recomendado en el marco de la prospección arqueológica realizada durante la evaluación ambiental del Proyecto (Ver figura 5).</p>

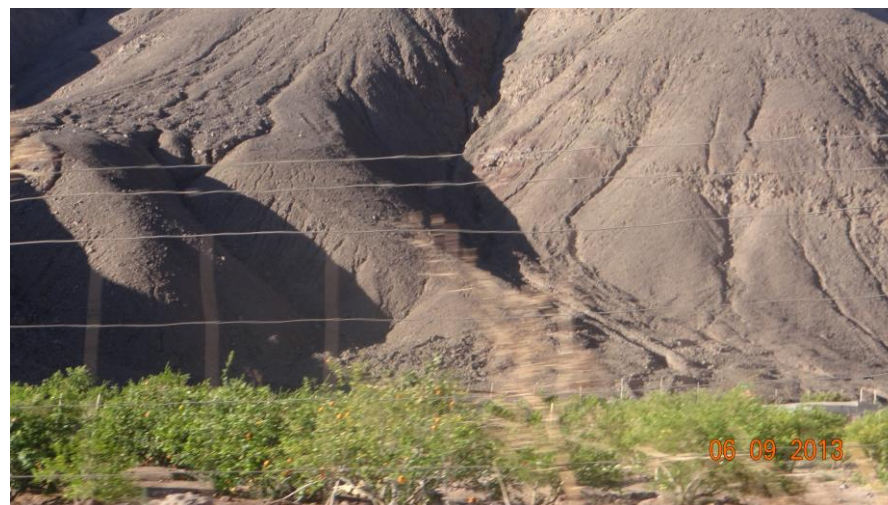
- Se observó presencia de cultivos de cítricos y alfalfa en ruta de acceso a la localidad de Guatacondo (ver Fotografía 39)
 - Se aplicó entrevista semiestructurada al Presidente de la Comunidad de Aguas Quebrada Guatacondo, señor Manuel Hidalgo, quien manifestó que hace aproximadamente 10 años la empresa Collahuasi desarrolló un proyecto para la plantación de cítricos, para lo cual hizo entrega de plantas de naranja y limones, así como mangueras a las familias beneficiadas.

Tabla 3.		Fecha ---		Fotografía 39		Fecha : 06 de septiembre de 2013	
Coordenadas WGS84		Norte:---		Coordenadas WGS84		Norte: 7.685.935 N	
		Este:---				Este: 492.559 E	
Descripción Medio de Prueba: Listado de beneficiarios del Estudio Diagnóstico Gestión Recurso Agua en la localidad de Guatacondo, indicados por el titular en su carta GMA N° 46/13 del 16 de septiembre de 2013.				Descripción Medio de Prueba: Durante el recorrido efectuado a la localidad de Guatacondo se observó a la izquierda de la ruta de acceso a la localidad una plantación de cítricos en sector que corresponde al indicado por el titular para la implementación del Estudio Diagnóstico gestión del Recurso Agua en la Quebrada de Guatacondo.

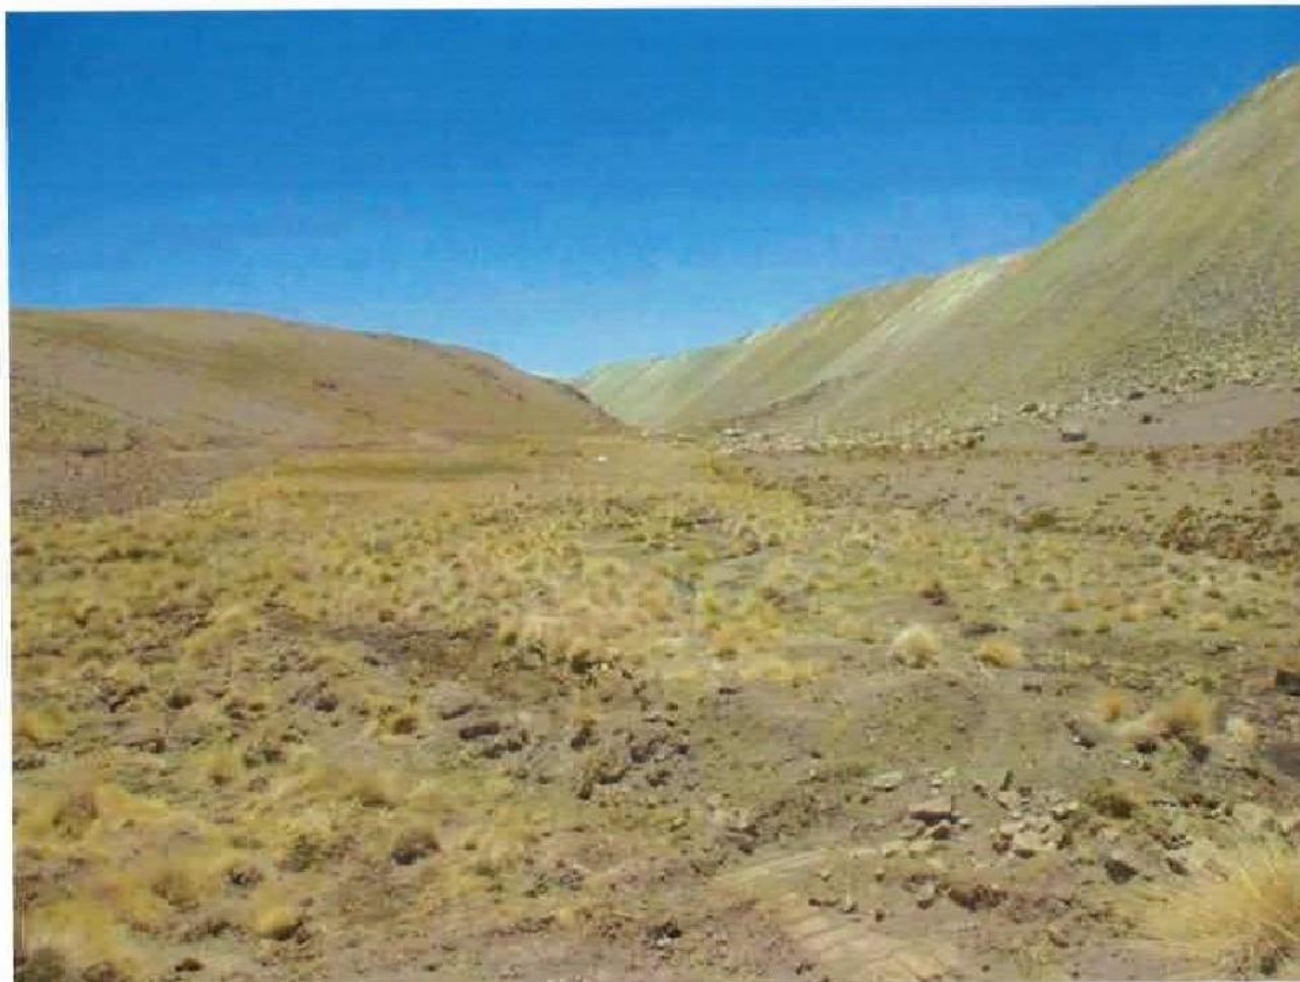
Quebrada antes de iniciar actividad de deposito de material neutro

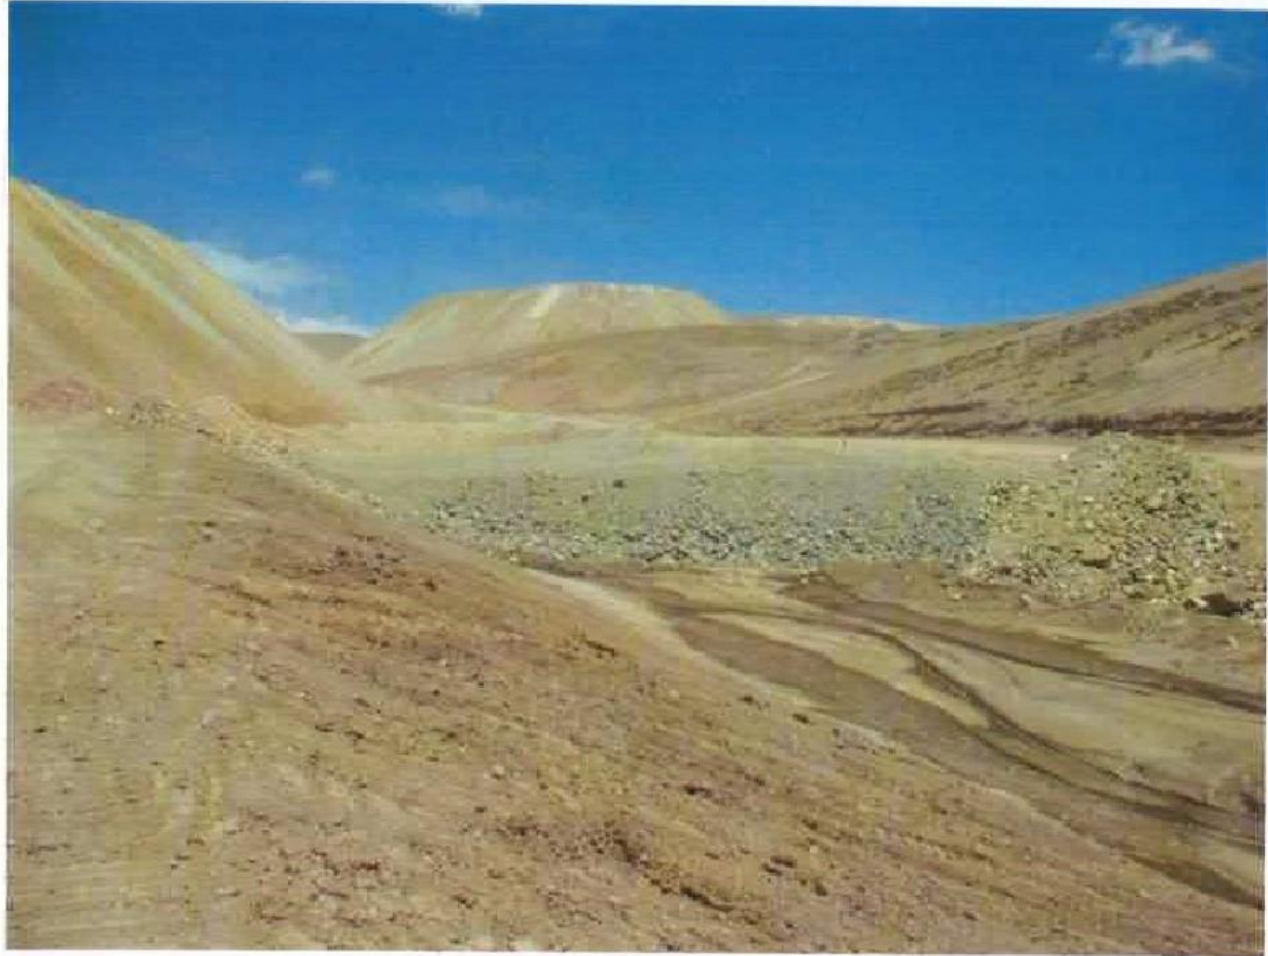
Quebrada con deposito de Material de Relleno de Quebrada (Neutro)

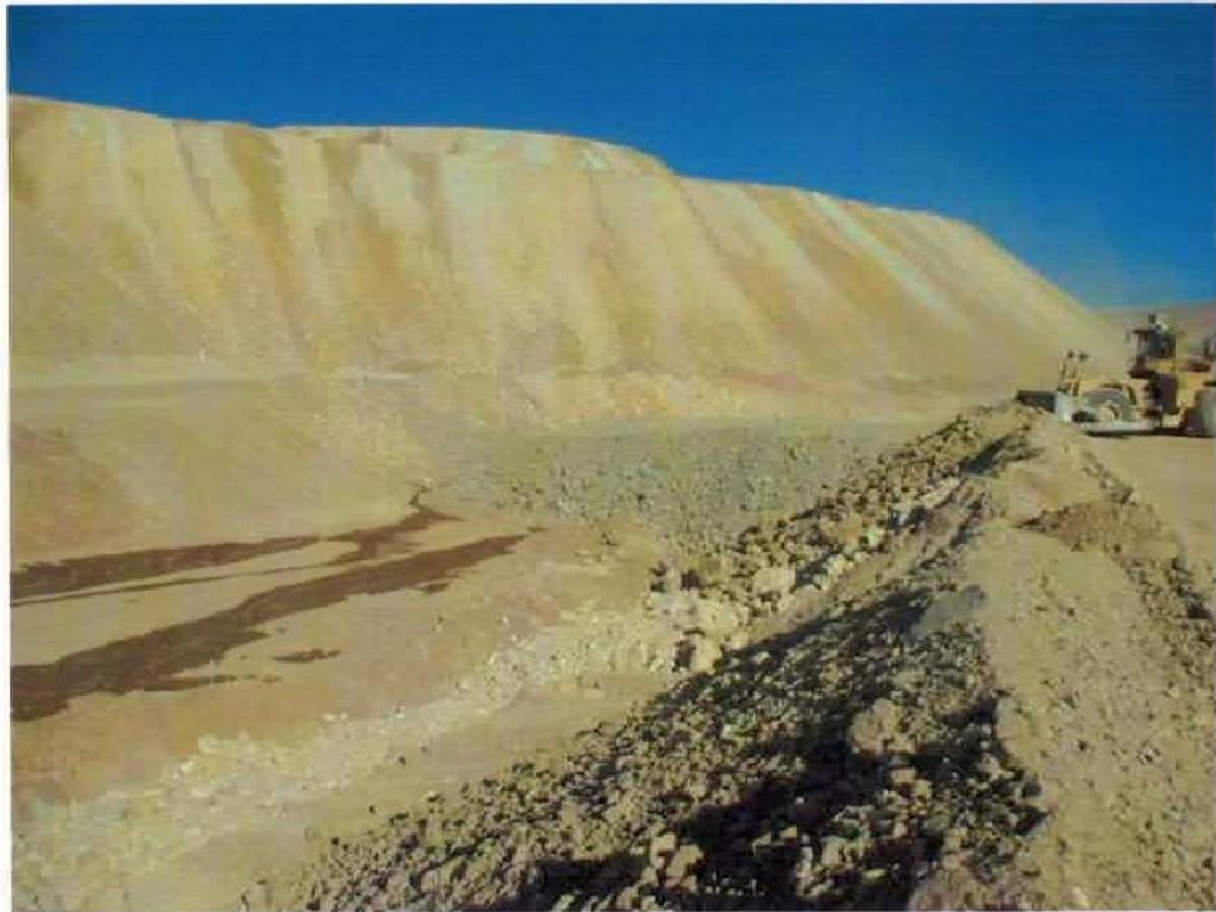
Trabajos en quebrada con maquinaria, para aplicación correcta del material de relleno de quebrada (Neutro)
