INFORME DE FISCALIZACIÓN AMBIENTAL

INSPECCIÓN AMBIENTAL

CAPEL PUNITAQUI

DFZ-2013-893-IV-RCA-IA

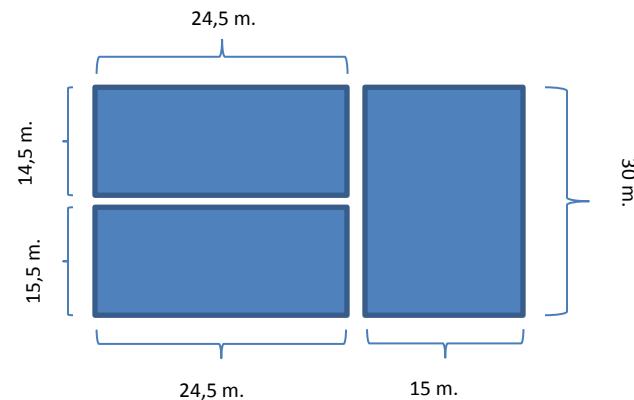
- e. Se constató la existencia de 3 estanques acumuladores de agua para riego, aterrados e impermeabilizados con HDPE. Se midieron estos estanques con huinchía métrica, dando los siguientes valores:

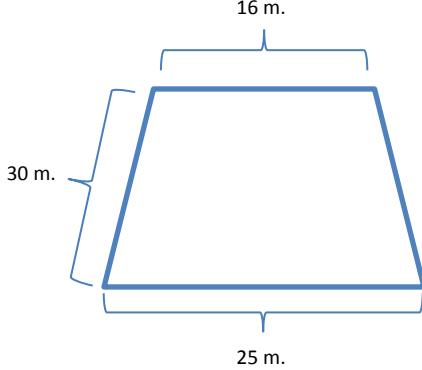
<p>Hechos constatados durante la fiscalización:</p> <ol style="list-style-type: none">Se constató la existencia de canal periférico excavado, ubicado en el sector de mayor cota del área de solarización modificada.Se constató la existencia de canal recolector de escorrentías, impermeabilizado con HDPE, que descarga las aguas en estanque de acumulación de aguas de escorrentías. Este canal presentaba rotura de su impermeabilización en algunos sectores.El estanque de acumulador de escorrentías está recubierto con HDPE, sin aguas acumuladas, y se midió sus dimensiones con huincha, dando los siguientes valores:

<p>d. La profundidad estimada del estanque acumulador de escorrentías es mayor a tres metros, de acuerdo a medida aproximada tomada con equipo distanciómetro.</p>
