INFORME DE FISCALIZACIÓN AMBIENTAL

INSPECCIÓN AMBIENTAL

Central Termoeléctrica Y Parque Eólico Punta Colorada

DFZ-2013-8-IV-RCA-IA

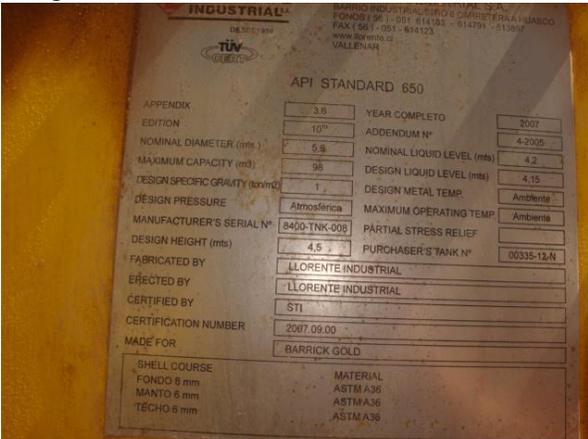
<p>Fotografía 4</p>

<p>Coordenadas UTM (WGS 84): 6.749.629 N, 301686 E, Huso 19S.</p>	<p>En la fotografía 2 se observan dos estanques de combustible, uno de 655 m³ y otro de 98 m³.</p> <p>En las fotografías 3, 4 y 5, se visualizan las placas de los estanques de combustibles con sus respectivos volúmenes máximos de 655 m³, 98 m³ y 1.138 L</p>

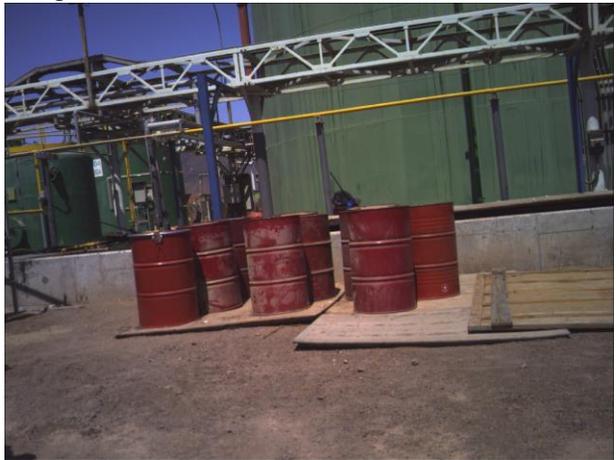
Coordenadas UTM (WGS 84): 6.749.772 N, 301690 E, Huso 19S	En la fotografía 25 y 26 se visualiza la bodega de RESPEL con su máxima capacidad de uso. En la fotografía 27 se visualiza etiqueta incompleta. En la fotografía 28 se visualizan tambores de aceites, sobre superficie de madera sin impermeabilización.
