INFORME DE FISCALIZACIÓN AMBIENTAL

INSPECCIÓN AMBIENTAL

RILESUR

DFZ-2013-966-XIV-RCA-IA

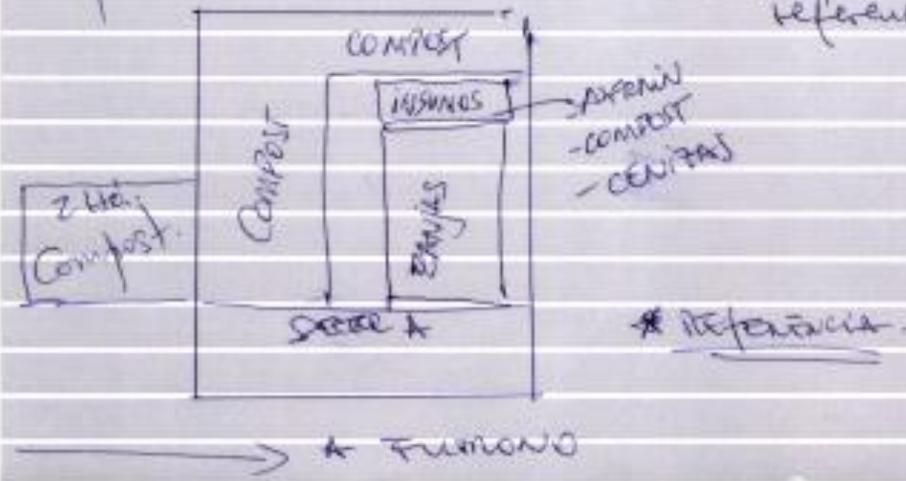
- Se constató además la implementación de una (1) zanja utilizada actualmente para un proceso de nitrificación (según lo informado por la Srta. Karin).
- Todas las zanjas se encuentran cubiertas con lona apoyada en el perfil de laminación curvado, excepto la zanja donde se efectúa el proceso de nitrificación.
- Se constató la construcción de 2 canales permeables a lo largo del predio (Sector B) y canales longitudinales entre zanjas, los cuales evacúan aguas lluvias.
- Se constató trabajo de maquinaria pesada en una de las zanjas, donde se estaba extrayendo biólidos para mezcla posterior con sustento y formación de pilar de compost.
- En gran parte del Sector B se ejecuta formación y acumulación de pilar de compost, al igual que en predio adyacente de 2 hectáreas (área de referencia).
