INFORME DE FISCALIZACIÓN AMBIENTAL

INSPECCIÓN AMBIENTAL

PROYECTO HIDROELÉCTRICO RÍO BLANCO - ENSENADA

DFZ-2013-X-04-RCA-IA

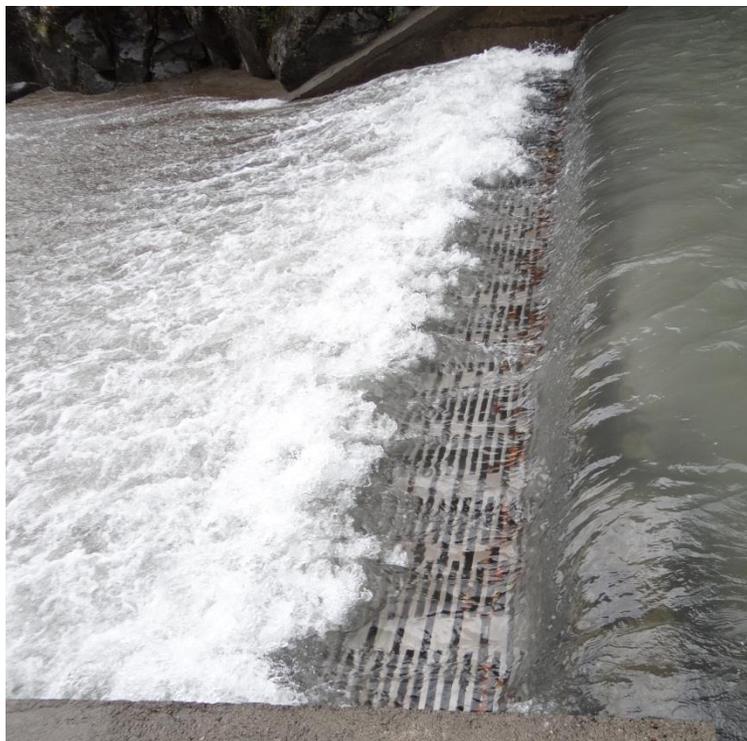
En la fotografía N° 6 se aprecia la superficie de rejas a medir y que se ubica en la obra de toma principal de la bocatoma, aguas abajo del muro sumergido transversal.

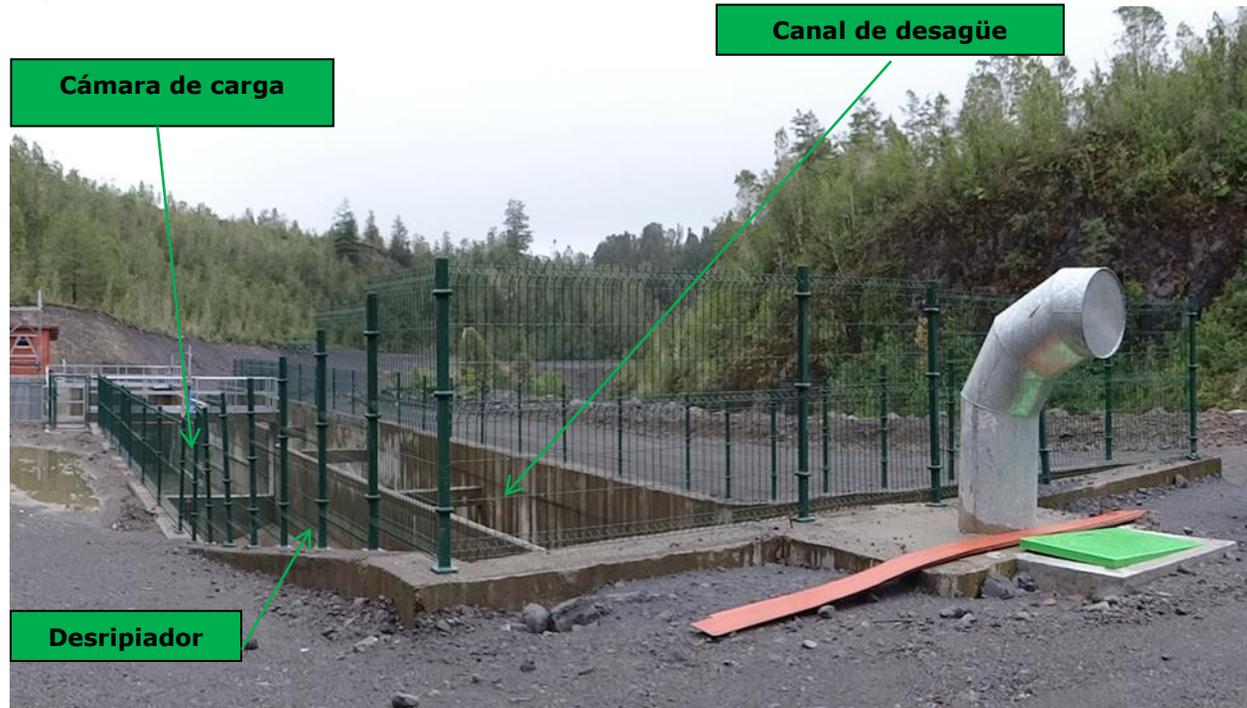
En la fotografía N° 13 se aprecia el canal de desagüe; el desripiador y la cámara de carga emplazados en una sola unidad interconectada hidráulicamente.

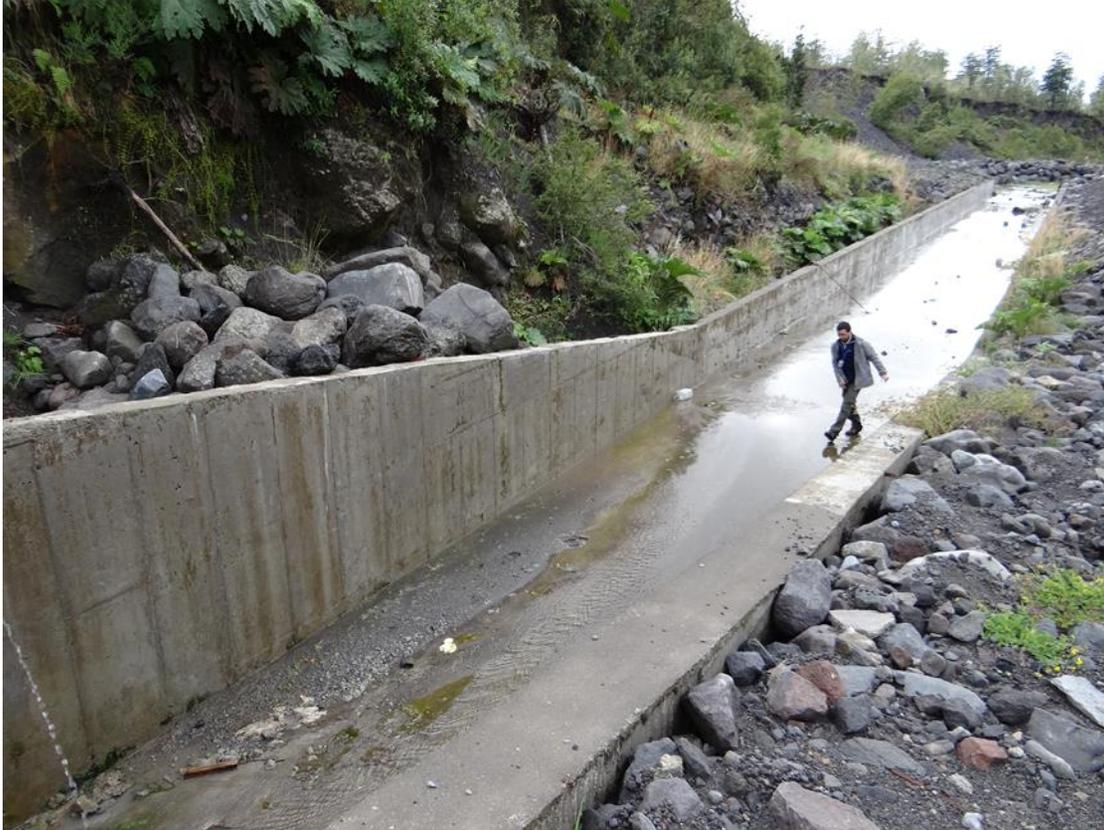
En la fotografía N° 18 se aprecia el tramo inicial del canal de restitución de hormigón y parte del tramo final (inconcluso) con escollera de protección.

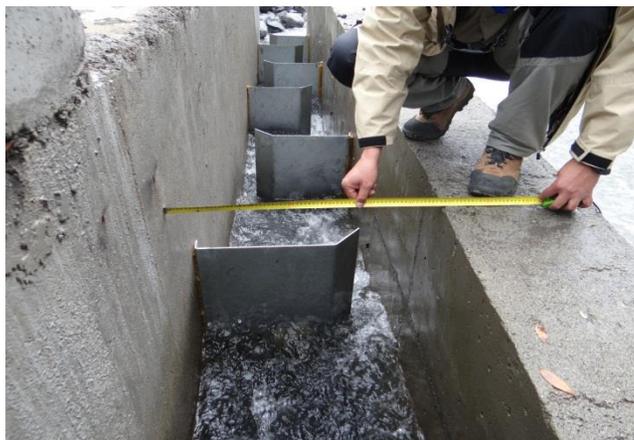
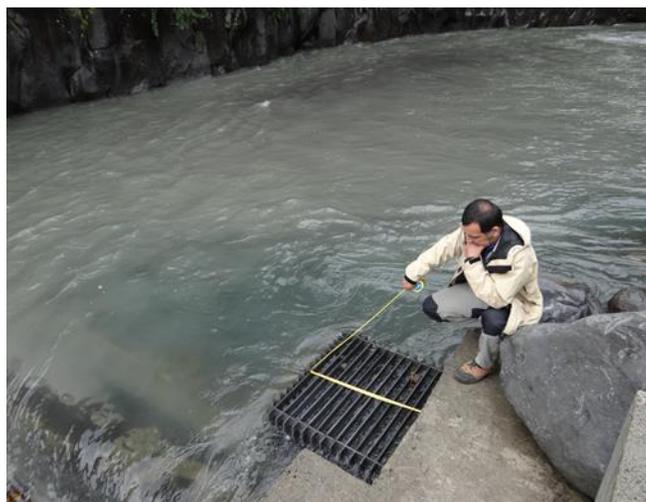
En la fotografía N° 20 se aprecian los 6 niveles de la escalera de peces, así como proceso de medición de ancho (68 centímetros).

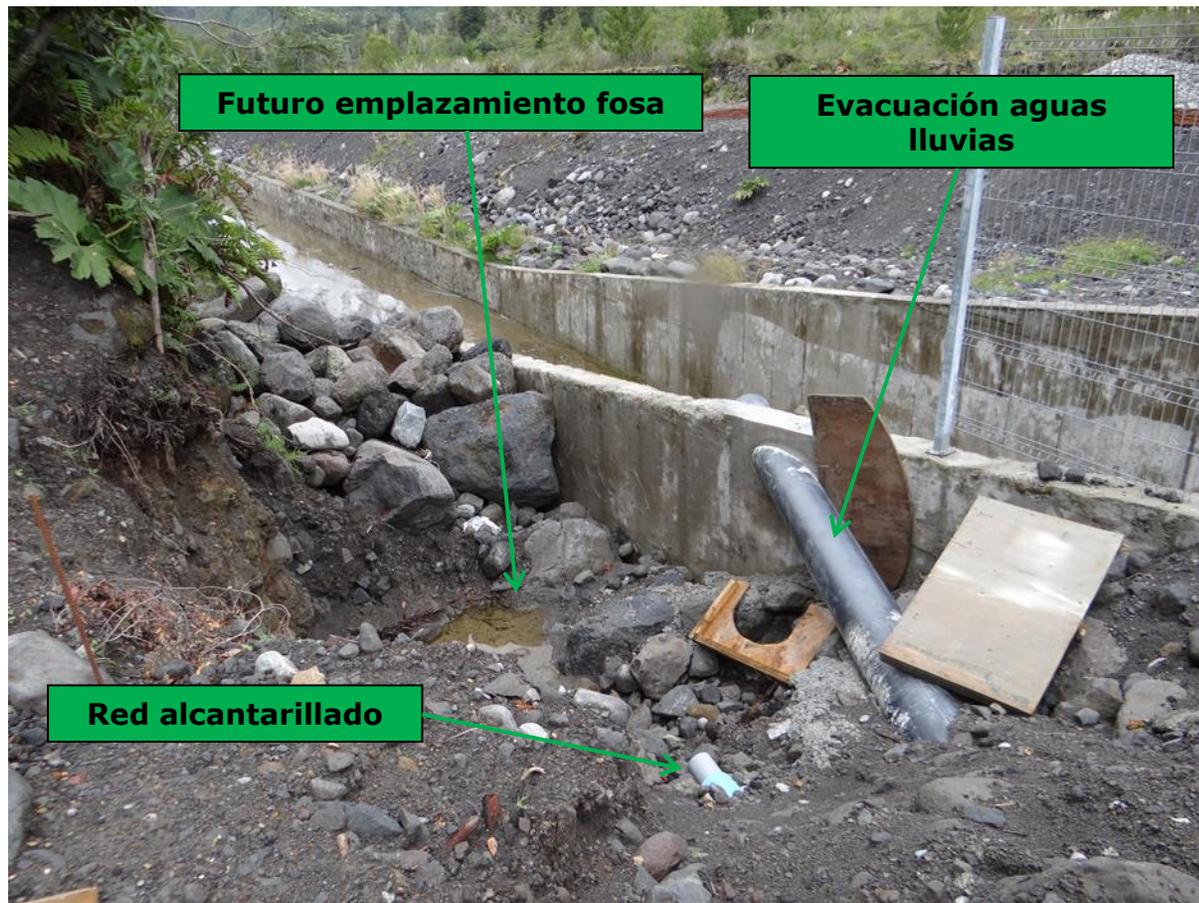
En fotografía N° 24 se aprecia futuro emplazamiento de la fosa séptica. Al momento de la inspección la fosa no se encuentra construida ni existe descarga de aguas servidas.

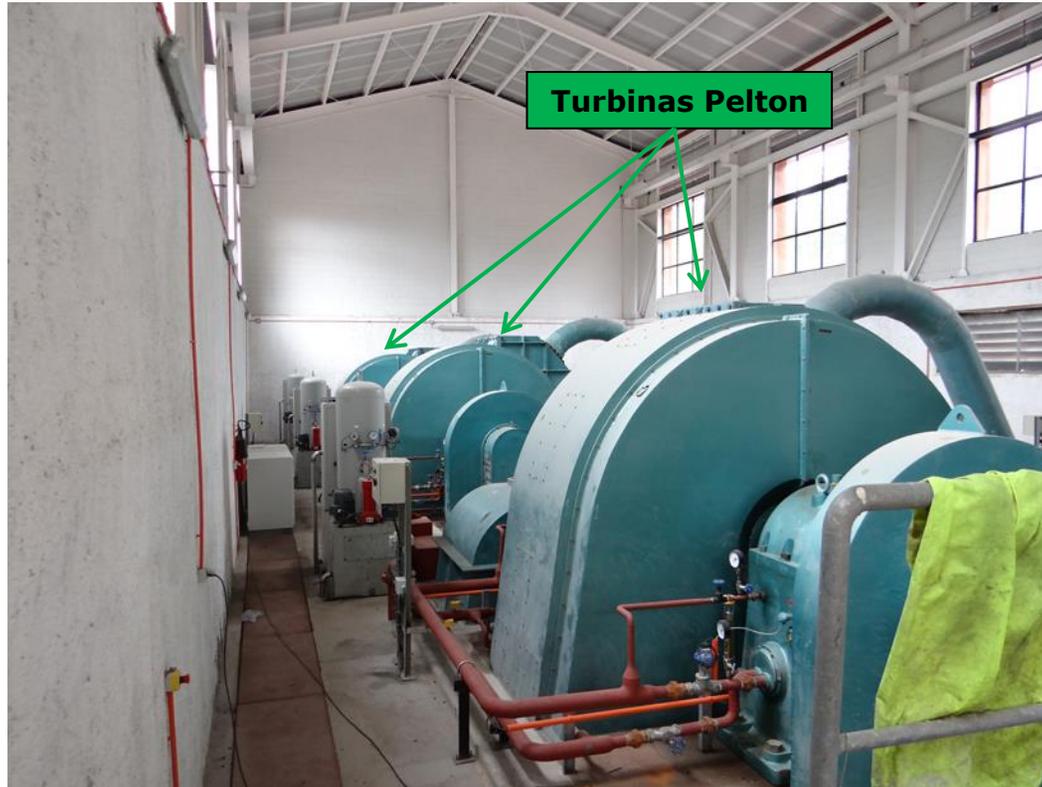
En la fotografía N° 25 se aprecia el interior de la sala de máquinas donde se encuentran instaladas y sin operar tres (3) turbinas Pelton. Se aprecia estructura de los muros y de techumbre de la sala de máquinas.

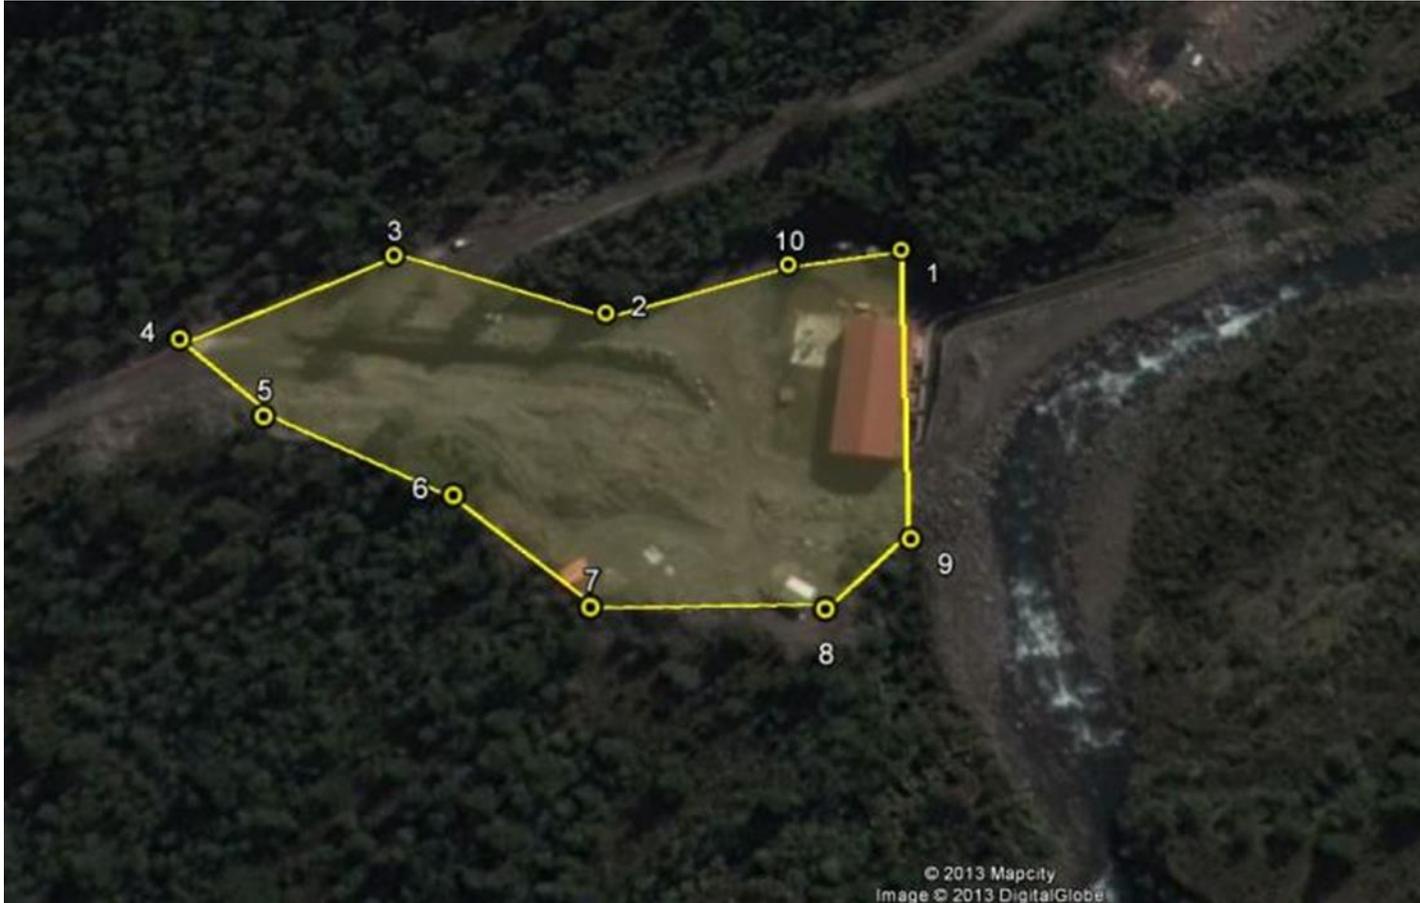
En la figura N° 12 se aprecian 10 puntos registrados con equipo GPS en sector de la sala de máquinas (Tabla N° 4).

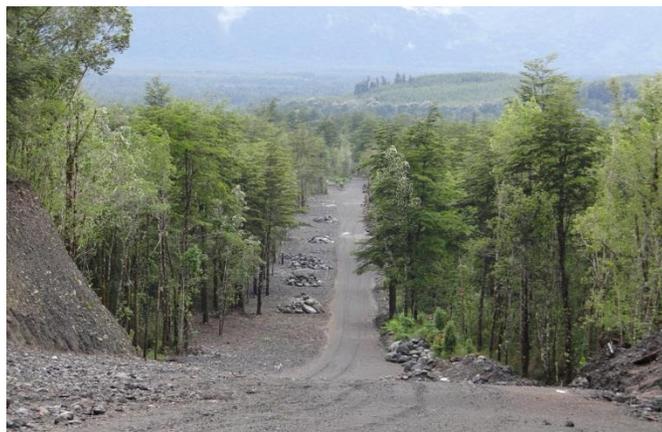
En la fotografía N° 29 (Tomada desde el punto C de la figura N° 18 en dirección a punto B), se aprecia a la izquierda la franja intervenida por el emplazamiento de la tubería y además se aprecia el camino existente. El nivel de prendimiento de cobertura vegetal es prácticamente nulo en los terrenos donde se emplaza la tubería.

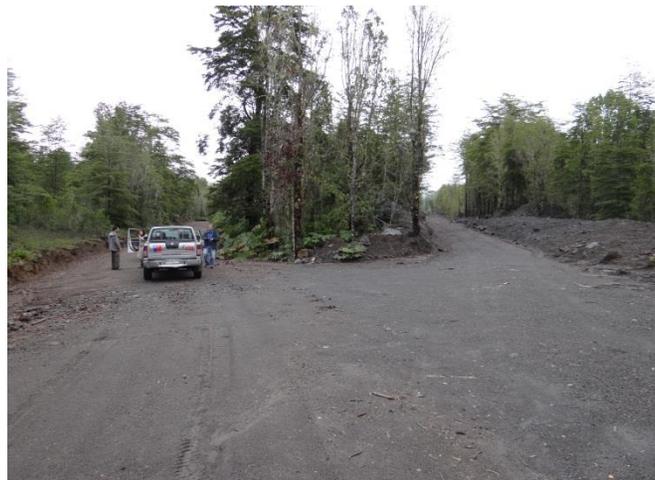
En la fotografía N° 30 (Tomada desde el punto D de la figura N° 18 en dirección a punto E), se aprecia a la derecha la franja intervenida por el emplazamiento de la tubería y además se aprecia la bifurcación de los dos caminos; Camino 1 (izquierda) y Camino 2 (derecha).

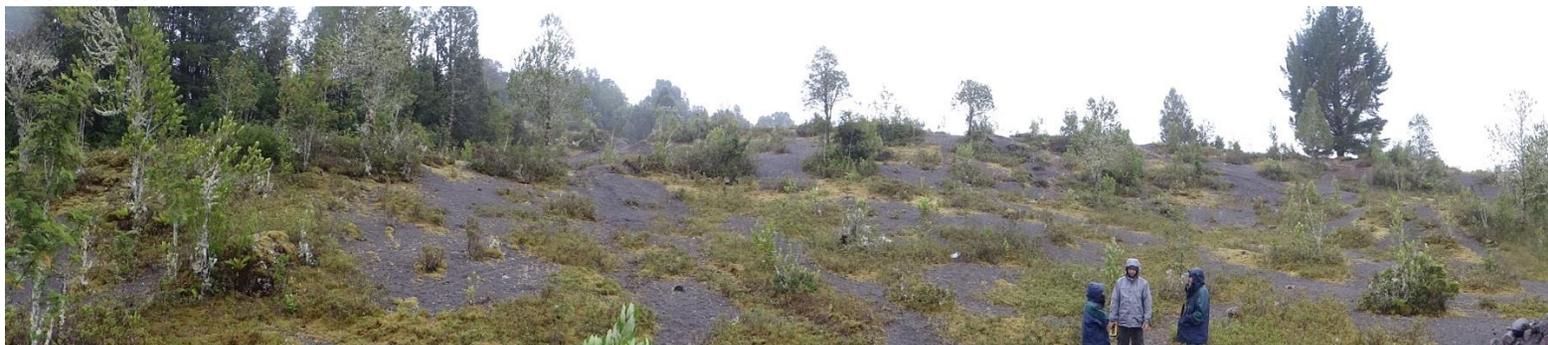
En la fotografía N° 31 se aprecia una vista panorámica de la zona a reforestar aprobada.
