ORD. : N° 13
ANT. : Su Ord. N° 116 de fecha 08/01/2013
MAT. : Envía acta original levantada en terreno en Faena Minera Quebrada Blanca.
INCL. : Acta de Inspección Ambiental.

ACTA DE INSPECCIÓN AMBIENTAL

Minera Quebrada Blanca

Inspección Ambiental con motivo de la contingencia detectada por Compañía Minera Teck Quebrada Blanca S.A., correspondiente a la zona de petróleo Bunker, donde el sistema de calentador de resina. El derrame derramó la PTAS cuyo derrame se derramó en la Quebrada Blanca, la cual se vio afectada por el derrame antes mencionado.

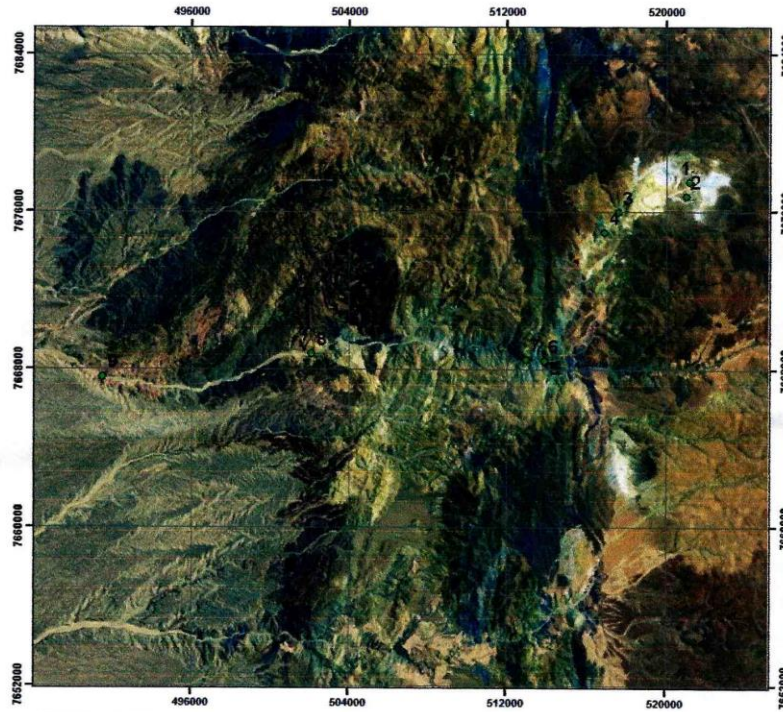
Contingencia Quebrada Blanca

PUNTO	NOMBRE	X	Y	Observaciones
1	Rotura tubería	521154	7677454	Sitio donde se origina la Contingencia
2	Planta Aguas Servidas	521015	7676781	Se observa gran cantidad de hidrocarburos producto de la limpieza de la PTAS.
3	Tubería descarga PTAS	517593	7675942	Tubería autorizada mediante RCA 59/98.
4	Pajonal Quebrada Blanca	516899	7674930	Toma Muestra Agua (DGA) y Medición Parámetros Calidad Aguas (DGA)
5	Anfibios Ramucho	513898	7668328	Medición Parámetros Calidad Aguas (DGA)
6	Quebrada Choja	513859	7668353	Toma Muestra Agua (DGA) y Medición Parámetros Calidad Aguas (DGA)
7	Aves muertas	512927	7668426	Se identifican un total de 4 individuos (3 <i>metropelia sp</i> y 1 <i>elaenia sp</i>)
8	Toma Muestra Maní	502116	7668721	Toma Muestra Agua (MMA)
9	Quebrada Maní	491526	7667557	Sector más alejado donde se verifica la presencia de hidrocarburos proveniente de Quebrada Blanca
