INFORME MENSUAL DE MONITOREO ARQUEOLÓGICO PERMANENTE

Segundo Informe Mensual

Proyecto Parque Eólico Valle de los Vientos

Periodo: 19 de enero – 19 de febrero 2013

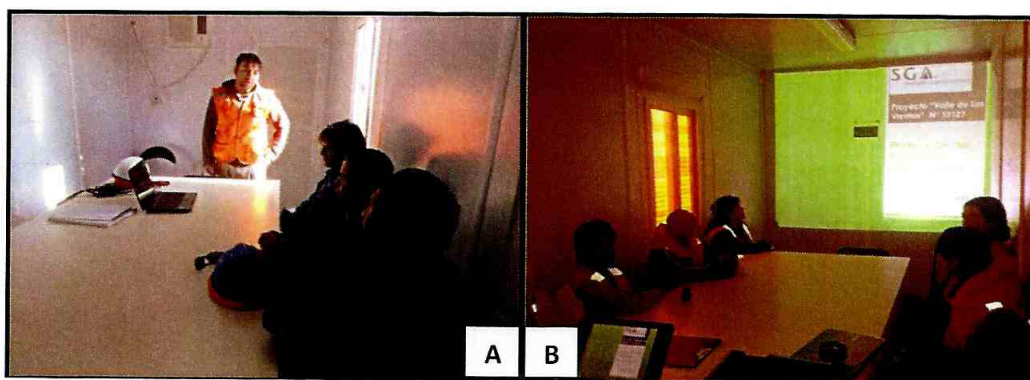
Durante el periodo comprendido desde el 19 de enero al 19 de febrero de 2013, se efectuaron las charlas de capacitación Arqueológica, Medioambiente y Prevención de Riesgo, al personal de las siguientes empresas (Figura 1 A y B):

Figura 1. Charlas de inducción arqueológica al personal entrante de faena.
