**FORMULA CARGOS QUE INDICA A COMPAÑÍA
MINERA SAN GERÓNIMO**

RES. EX. N° 1/ ROL F-037-2016

Santiago, 13 OCT 2016

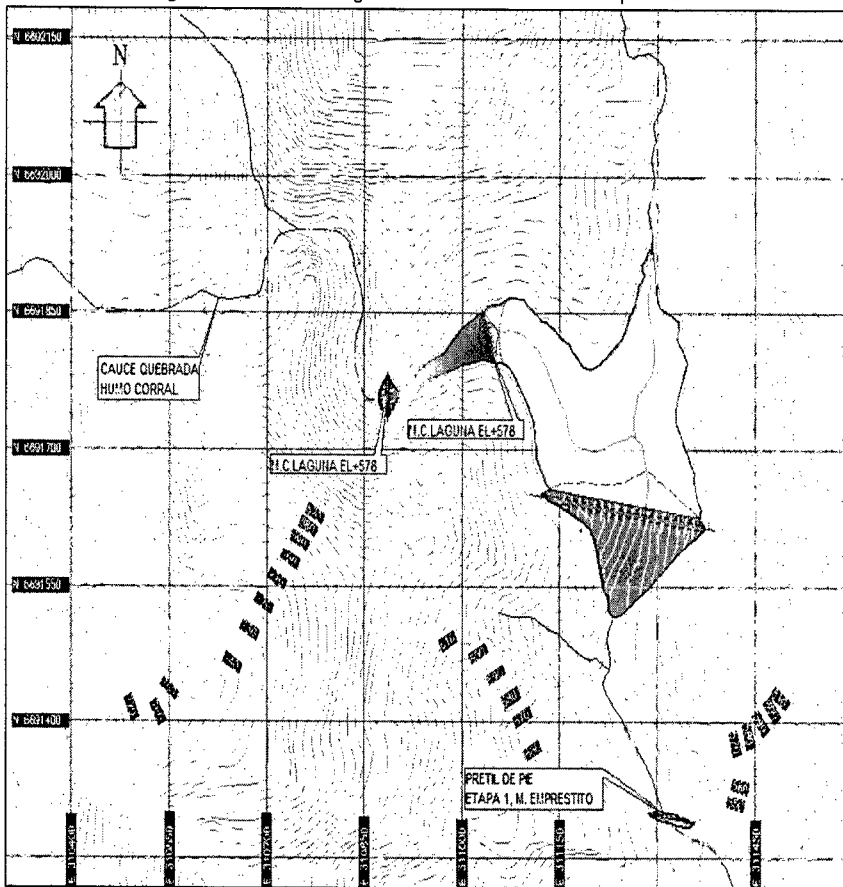
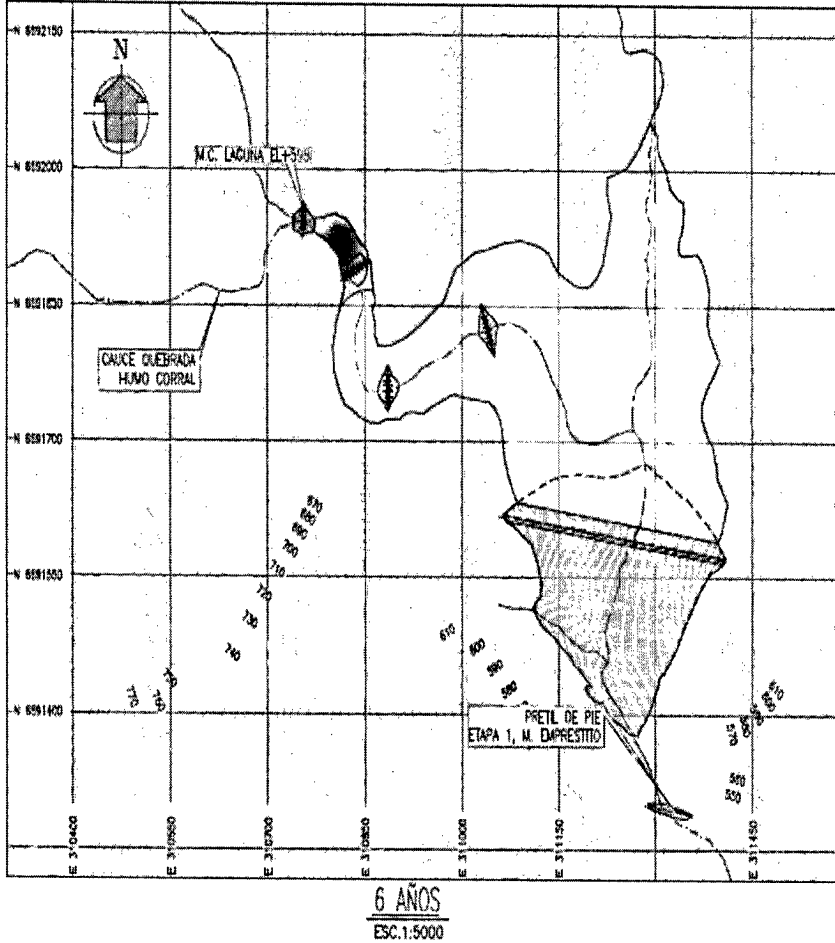
Figura XIII: Ubicación Laguna Decantación al Inicio de Operación

Las siguientes figuras, extraídas del EIA, ilustran la ubicación y evolución de la laguna de decantación durante la operación del tranque. En la primera figura se observan muros de contención ubicados aguas arriba y aguas abajo de la laguna profunda y en la segunda figura se puede observar la incorporación de diques o muros de empréstito para contención de la laguna en el 6to año de operación del depósito:

Que en la inspección ambiental de fecha 16 de octubre de 2013, no se constató la existencia de diques para confinar la laguna. Lo anterior fue indicado también por el Sr. Augusto Fernández, Jefe de Operaciones Tranque de Relaves, el que señaló que en la actualidad no existen diques para confinar la laguna y operar las bombas flotantes, ya que su uso se realizó en la fase inicial de operación del tranque, cuando se disponía relave integral.

Que, mediante Res. Ex. DSC N° 855 de 13 de septiembre de 2016, se solicitó al titular antecedentes que acrediten la construcción de diques o muros de empréstito en el Tranque de Relaves Humo Corral. El titular respondió mediante presentación de fecha 26 de septiembre de 2016, indicando que las obras a que se refiere la solicitud son el Muro de Partida y el Muro de Pie del Tranque. Sin embargo, la evaluación ambiental identifica claramente la construcción de Diques o muros de empréstitos, que se distinguen del Muro de Partida, como se puede desprender de la lectura del Considerando N° 3, literal a) Tranque de relaves de la RCA N° 239/2009, por lo que la indicación que hace el titular no se condice con el diseño autorizado del Tranque.

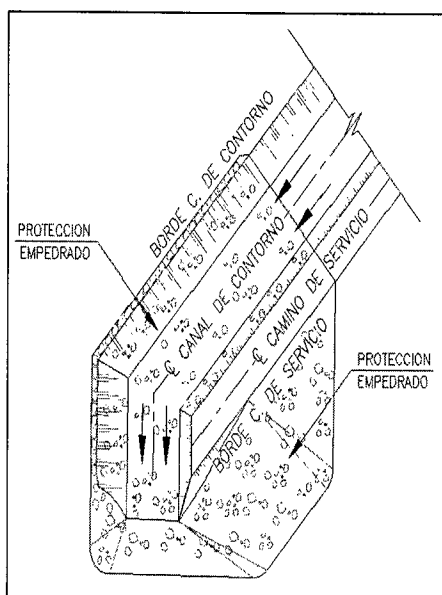
Fuente: Adenda N° 1, Anexo 3, Figura N° 4.

En la Figura 4 se muestra una obra de descarga tipo que se considera para este proyecto."

Que, durante la actividad de inspección ambiental de fecha 26 de junio de 2014, se constató la existencia de dos canales de contorno de desvío de aguas lluvias, denominados "Norte" y "Sur", que conducen sus descargas a la Quebrada "Matancilla" (sector sur) y Quebrada "Los Álamos" (sector norte), con descarga libre y directa hacia dichas Quebradas. Así mismo, se constató la inexistencia de obras de descarga del tipo protección con enrocado.
