**FORMULA CARGOS QUE INDICA A GESTIÓN  
INTEGRAL DE RESIDUOS S.A.**

**RES. EX. N° 1/ ROL D-115-2020**

**Santiago, 17 de agosto de 2020**

#### I. ANTECEDENTES DEL PROYECTO RELLENO SANITARIO EL MOLLE

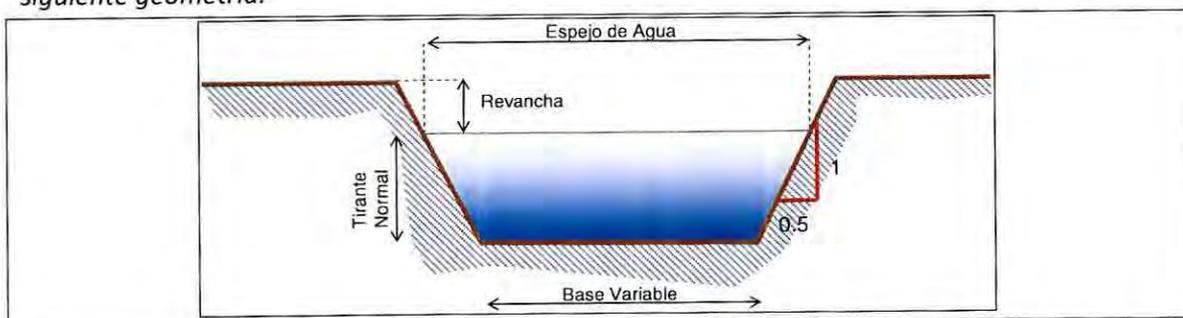
Figura 41: Geometría de los canales de evacuación de aguas lluvias”

42. Luego, la sección 6.5.2 del Anexo 1 de la Adenda N° 2, señala que “El diseño de los canales de evacuación de aguas lluvias se abordó bajo las siguientes bases de cálculo. – Caudal de diseño para un periodo de retorno de 100 años. – Sección trapezoidal. – Coeficiente de Manning igual a 0,023; correspondiente a canales en tierra, sinuoso y sin vegetación. – Velocidad de diseño entre 1.0 m/s y 2.5 m/s. Ancho de base entre 1.0 m – 2.0 m. Talud (V:H) (1:05). – Revancha de 0.50 m. En términos generales los canales presentan la siguiente geometría.

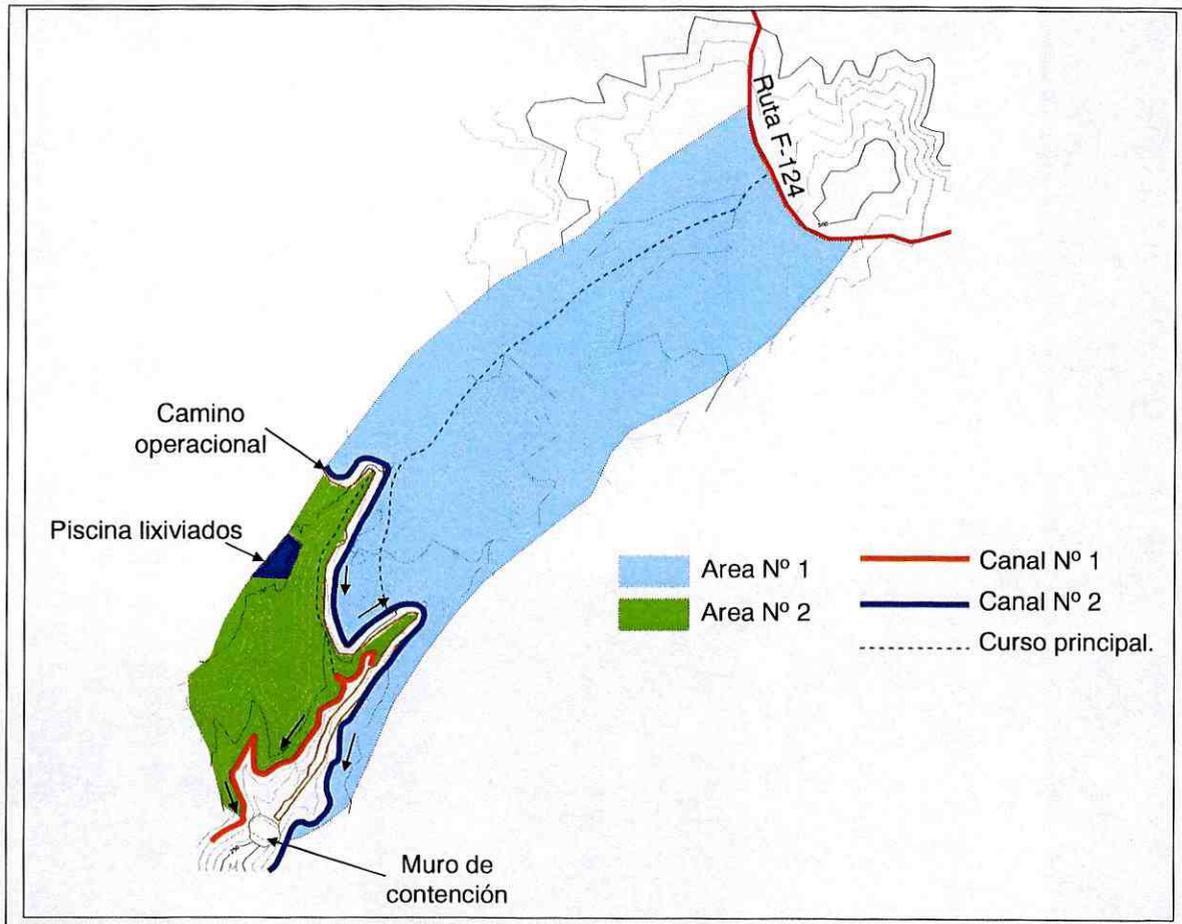
Figura 42. Canales provisorios”

43. Asimismo, en la sección 6.6 del mismo documento, se indica que “Al iniciar la operación del relleno sanitario se propone la construcción de dos canales provisorios a construir antes de que se programe el inicio de la disposición de residuos, denominados canal N° 1 y canal N° 2, los cuales se ven graficados en la siguiente figura.

44. Sus características se encuentran definidas en la sección 6.6.3 del Anexo 1 del Adenda 2, donde se indica que el canal N° 1 tendrá un caudal de diseño de 1,6 m<sup>3</sup>/s, y un largo de 950,0 m; mientras que el canal N° 2 tendrá un caudal de diseño de 5,9 m<sup>3</sup>/s, y un largo de 730,0 m<sup>10</sup>.

59. Que, por su parte, en actividad de inspección ambiental de fecha 31 de julio de 2018, se visitó el Canal Provisorio Noroeste (N° 1) constatándose que éste "(...) *presenta geometría trapezoidal a lo largo de su trayectoria (...)*", y que su punto de inicio no corresponde con el punto de inicio indicado en Anexo N° 1 de la Adenda N° 2 del proyecto, toda vez que este no coincide con la superposición de imágenes entre la figura N° 42 del Anexo N° 1 y la imagen satelital del Canal. Lo anterior, se aprecia en la Figura N° 6.

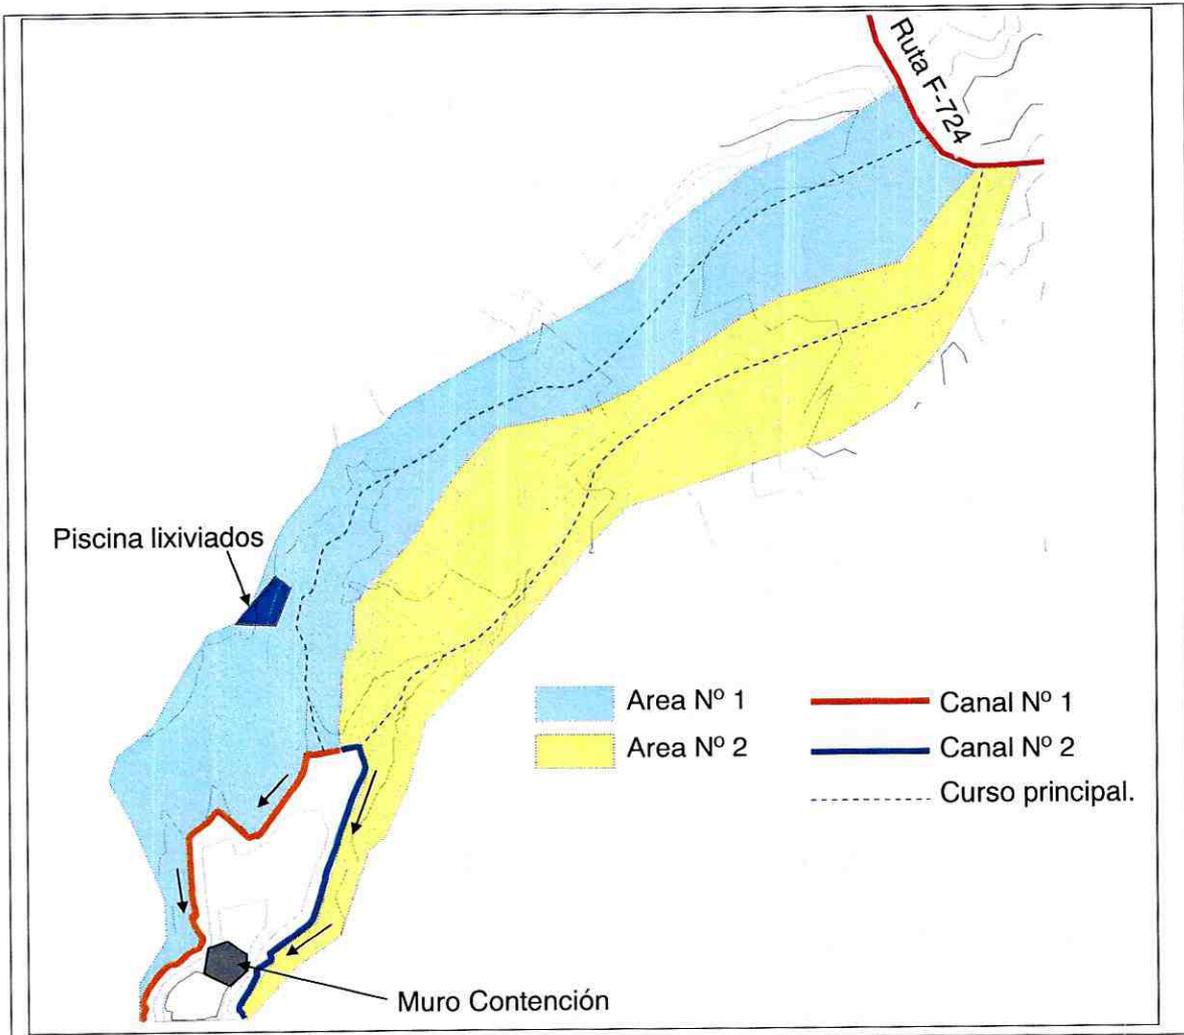
Figura 43. Canales Intermedios"

45. Luego, en el apartado 6.7 se describen los canales intermedios, los que tienen por objetivo “(...) proteger la zona de operaciones (...) **Canal N° 1.** (...) sentido norte a sur poniente, con un **largo aproximado de 950 mts.** Cuyo efluente desemboca en el curso natural fuera del área de operación y pasado el muro de contención. **Canal N° 2.** (...) sentido norte a sur oriente, con un **largo aproximado de 730 mts.** Cuyo efluente desemboca en el curso natural fuera del área de operación y pasado muro de contención. En la imagen siguiente se observa la ubicación de los canales propuestos y sus áreas aportantes.

54. Que, sin perjuicio de haberse constado dichas deficiencias constructivas en los canales perimetrales, el IFA 2018 realizó también un ejercicio de comparación entre la ubicación espacial de los canales Perimetrales Noroeste y Este, respectivamente, con las Figuras N° 42, 43 y 45 del Capítulo 6 del Anexo N° 1 de la Adenda N° 2 del proyecto, reseñadas en los considerandos 43, 45 y 46 de esta Resolución. Dicho ejercicio, se realizó con el objeto de determinar si los referidos canales perimetrales correspondían a los canales intermedios, tal como lo señaló el titular en actividad de inspección de 2018. Al respecto, es posible concluir que estos no corresponden a los canales intermedios propuestos, así como tampoco a los canales provisorios, sino que por el contrario corresponderían a los canales definitivos, dado que su localización espacial se encuentra más cercana a la propuesta realizada en la figura N° 45 del Anexo N° 1 de la Adenda N° 2. Lo anterior, puede ser apreciado en Figura N° 3, que contiene la superposición de dicha figura N° 45 con la imagen satelital de Google Earth que contiene el detalle de los canales en análisis. Asimismo, en las Figuras N° 4 y 5, se puede apreciar la ubicación de cada canal perimetral, en imagen satelital de Google Earth, con indicación de su respectiva longitud.

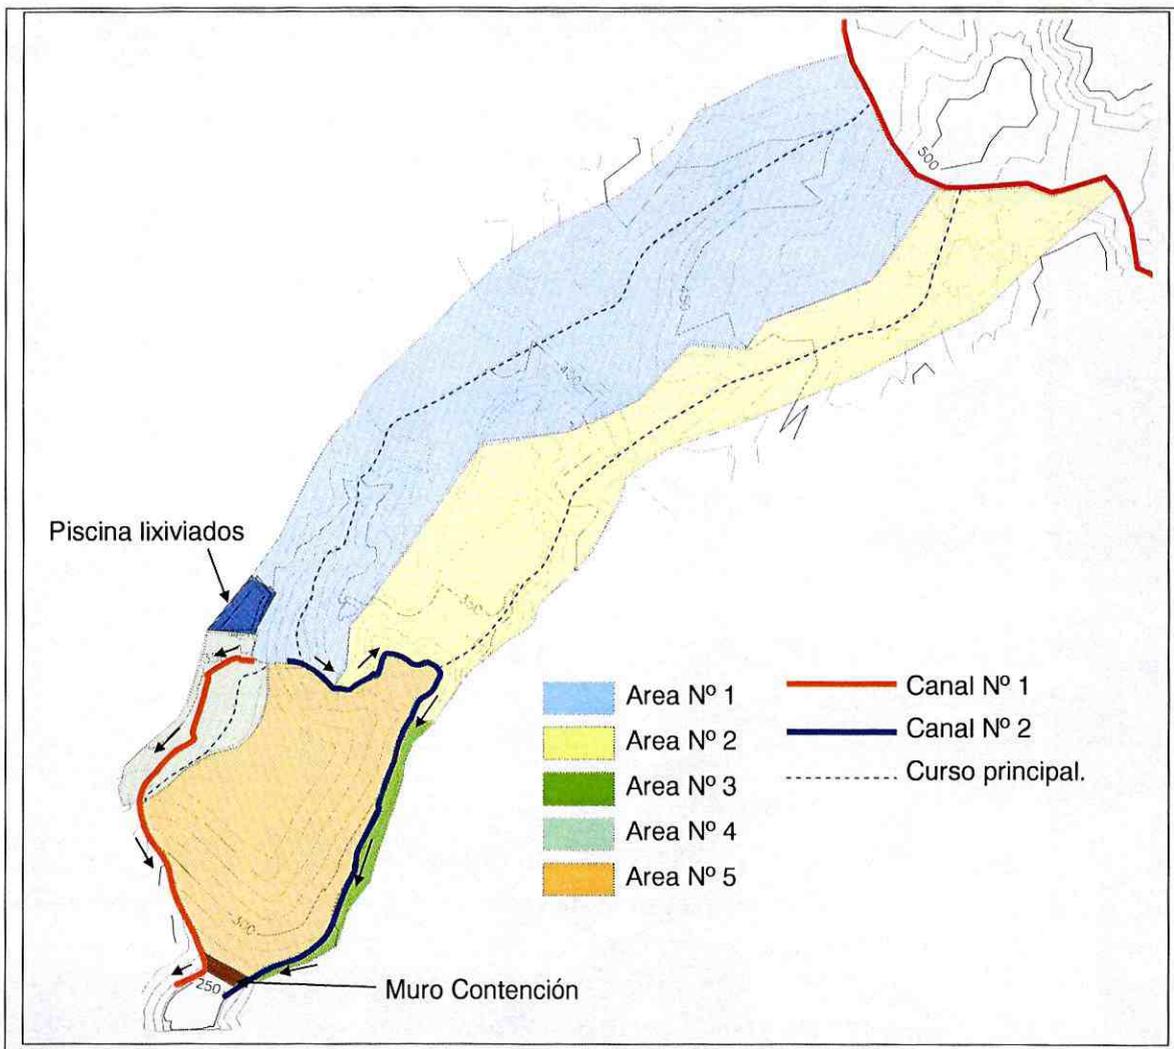
Figura 45. Áreas de aporte

46. Luego, en el apartado 6.8 del Anexo 1 de Adenda N° 2, referido a los canales definitivos, se indica **"A medida que el relleno sanitario va adquiriendo altura y conformando la geometría de diseño, se deberán ir habilitando los canales de protección de aguas lluvias definitivos. Estos canales bordean el área de operación (...) el canal de evacuación de aguas lluvias va más bajo en ciertos tramos, en los cuales se deberán construir contrafosos que protejan los taludes y en los puntos bajos del terreno donde drenen las aguas lluvias hacia el canal, se deberá considerar una mantención permanente en invierno para evitar la erosión (...)** en la imagen siguiente se aprecian las áreas de aportes estimadas para el diseño.

**Canal N°1.** (...) en sentido norte a sur, con un largo aproximado de 435 mts. El efluente desemboca en el curso natural fuera del área de operación y pasado el muro de contención (...) **Canal N° 2.** (...) con pendiente longitudinal variable a medida que va recibiendo aportes de las diferentes áreas. El sentido del flujo es norte a sur con un largo aproximado de 1239 mts. Cuyo efluente desemboca en el curso natural fuera del área de operación y pasado el muro de contención” (énfasis agregado).
