**FORMULA CARGOS QUE INDICA A PUERTO DE
MEJILLONES S.A.**

RES. EX. N° 1/ ROL D-127-2020

Santiago, 29 de septiembre de 2020

a. Derrame de concentrado de plomo como consecuencia del incidente ambiental ocurrido con fecha 05 de marzo de 2020

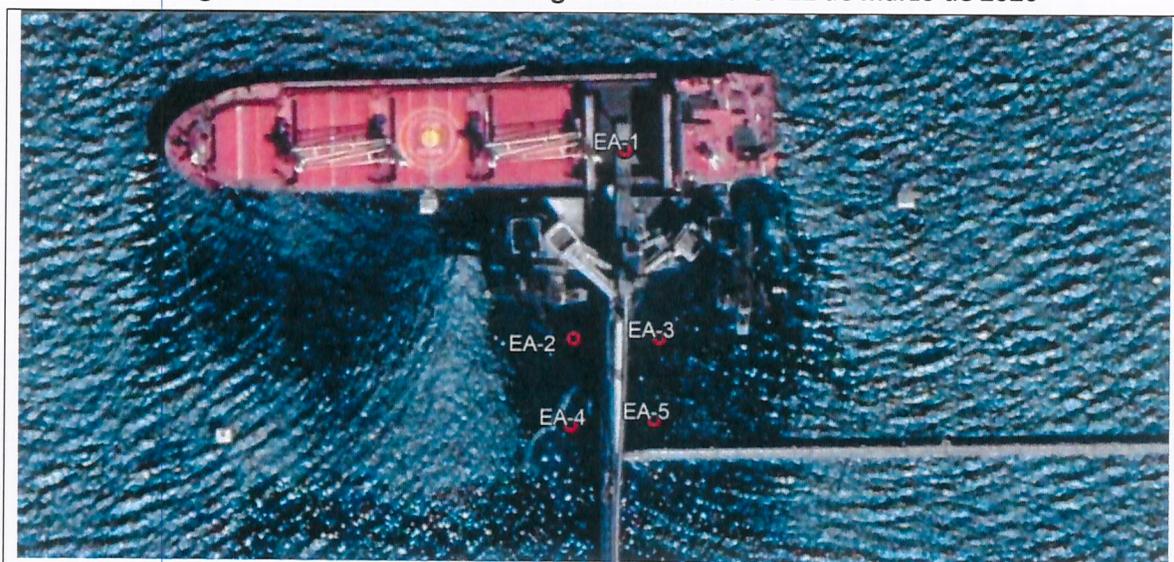
Figura N° 3. Estaciones Oceanográficas monitoreo 12 de marzo de 2020

37. Dicho documento indicó, en su parte conclusiva, que en la “Columna de agua (...) Los elementos metálicos antimonio, cadmio, cromo, mercurio, plata y plomo (disuelto y total) presentaron valores por debajo de sus respectivos límites de detección analítica. De los elementos metálicos el mercurio no fue detectado en ninguna de las muestras analizadas: mientras que, el cromo presentó solo una concentración detectable en su forma total. El resto de los elementos presentó valores bajos, hallándose para los elementos arsénico, cobre, hierro y plata un claro predominio de la fase disuelta; mientras que, para la otros, hubo una mayor presencia de la fase no disuelta (particulada)”; que por su parte, respecto de los Sedimentos Submareales se indicó que “(...) Los elementos metálicos zinc, cadmio, cobre, cromo, hierro y plomo fueron encontrados en todas las estaciones monitoreadas (...) los valores mas altos de la mayoría de los metales (antimonio, arsénico, cadmio, cinc, cobre, cromo y plomo), fueron detectados en dos estaciones E-2 y particularmente E-3, ambas ubicadas en la zona mas próxima al cabezo del muelle de Puerto de Mejillones S.A. Dada la inmediata cercanía de la presencia del

muelle de Puerto Mejillones, es posible que la presencia de los elementos metálicos puedan estar relacionadas con la presencia del muelle mismo, producto de la corrosión de las estructuras metálicas y los medios de protección anódica; así como también, por el aporte de polvo de origen terrígeno, el cual, por su naturaleza mineral, presenta un alto contenido de elementos metálicos” (énfasis agregado); finalmente, respecto de los metales traza en especies bio-indicadores se indicó que “Los análisis efectuados en tejidos de los organismos submareales *Choromytilus chorus* y *Argopecten purpuratus*, permitió evidenciar la presencia de todos los parámetros analizados; pero, sin presentar diferencias significativas, entre estos resultados con los entregados por otros antecedentes bibliográficos”.

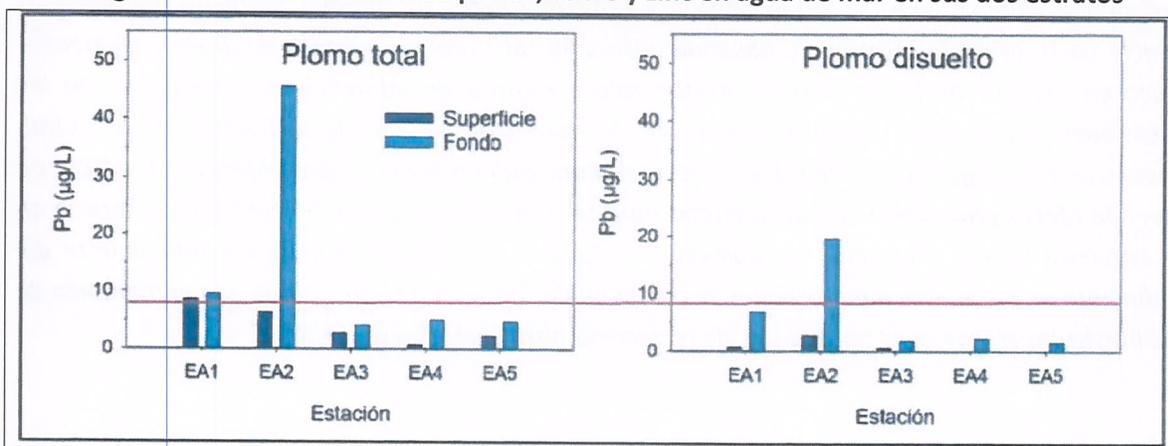
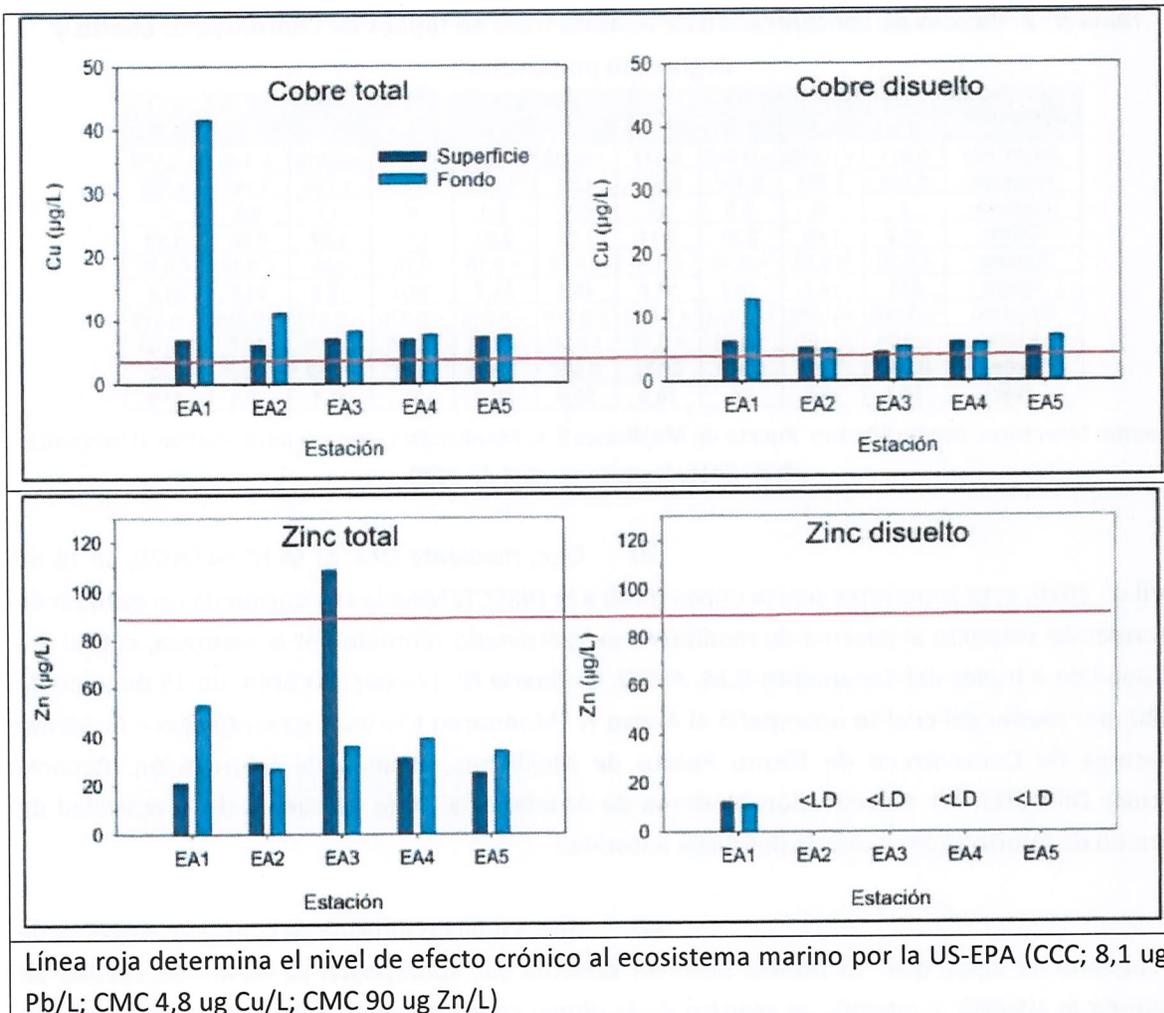
Figura N° 4. Concentración de plomo, cobre y zinc en agua de mar en sus dos estratos

40. Que, en dicho informe se consigna, respecto de la columna de agua, que “Es posible observar analitos que **sobrepasan la norma de calidad de agua de la US-EPA**, y además, el registro de la última campaña de PVA N° (24) y del monitoreo pericial de la DIRECTEMAR, encontrándose **registros de los metales plomo, cobre y zinc sobre los valores de efecto agudo y crónico de afectación a la biodiversidad marina (...)**” (énfasis agregado). Lo anterior, se aprecia en las siguientes figuras.

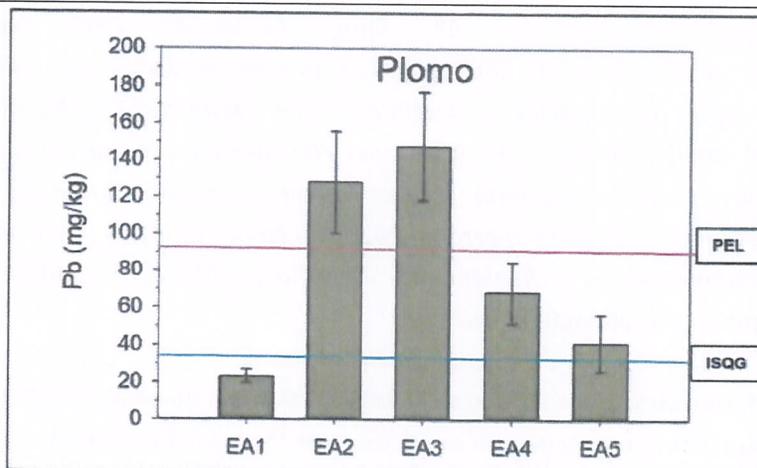
Figura N° 5. Concentración de plomo, cadmio y zinc en sedimento

41. Que, de igual forma, respecto de los sedimentos submareales, se señaló que "Se registra colores de metales traza no homogéneos dentro de la grilla de estaciones, **observándose concentraciones elevadas de dichos elementos traza en algunas de las estaciones, destacándose el área de influencia del incidente con las estaciones 2 y 3.** Estos analitos sobrepasan la norma de calidad de sedimento de la CCME, encontrándose registros de metales como el plomo, cadmio y zinc sobre valores PEL y ISQC de nivel de efecto probable a la biodiversidad marina" (énfasis agregado). Lo anterior, se aprecia en la siguiente Figura. Asimismo, se observó "(...) que la fracción gravimétrica predominante del sedimento en los puntos monitoreados se compone de "arena muy fina", por lo que la dinámica de las partículas trazas en el tiempo son de residencia alta" (énfasis agregado).

Figura 5. Concentración de plomo en sedimento. Línea azul determina el límite de provisional (crónico), la línea roja es el nivel de efecto probable al ecosistema marino, ambos límites de la CCME (PEL; 91,3 mg Pb/kg y ISQG; 35,0 mg Pb/kg).

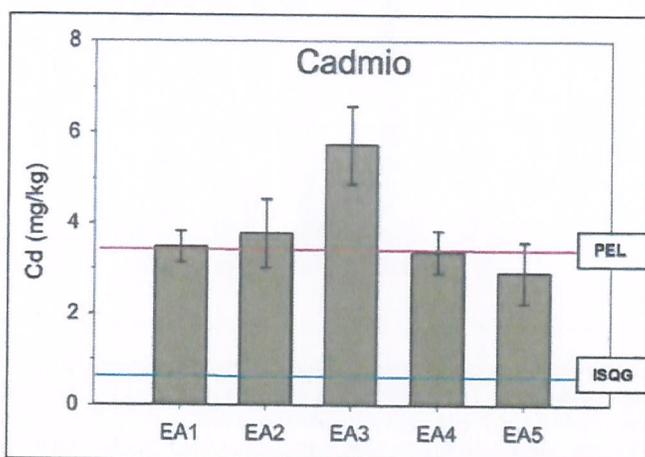
Figura 6. Concentración de cadmio en sedimento. Línea azul determina el límite de provisional (crónico), la línea roja es el nivel de efecto probable al ecosistema marino, ambos límites de la CCME (PEL; 3,5 mg Cd/kg y ISQG; 0,6 mg Cd/kg).

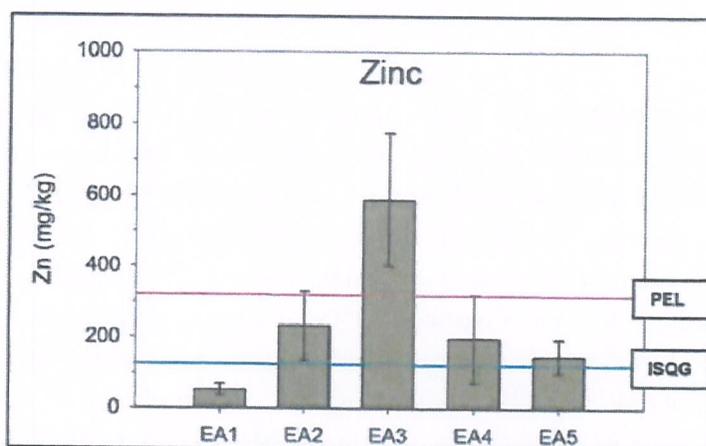
Figura 7. Concentración de zinc en sedimento. Línea azul determina el límite de provisional (crónico), la línea roja es el nivel de efecto probable al ecosistema marino, ambos límites de la CCME (PEL; 315 mg Zn/kg y ISQG; 123 mg Zn/kg).

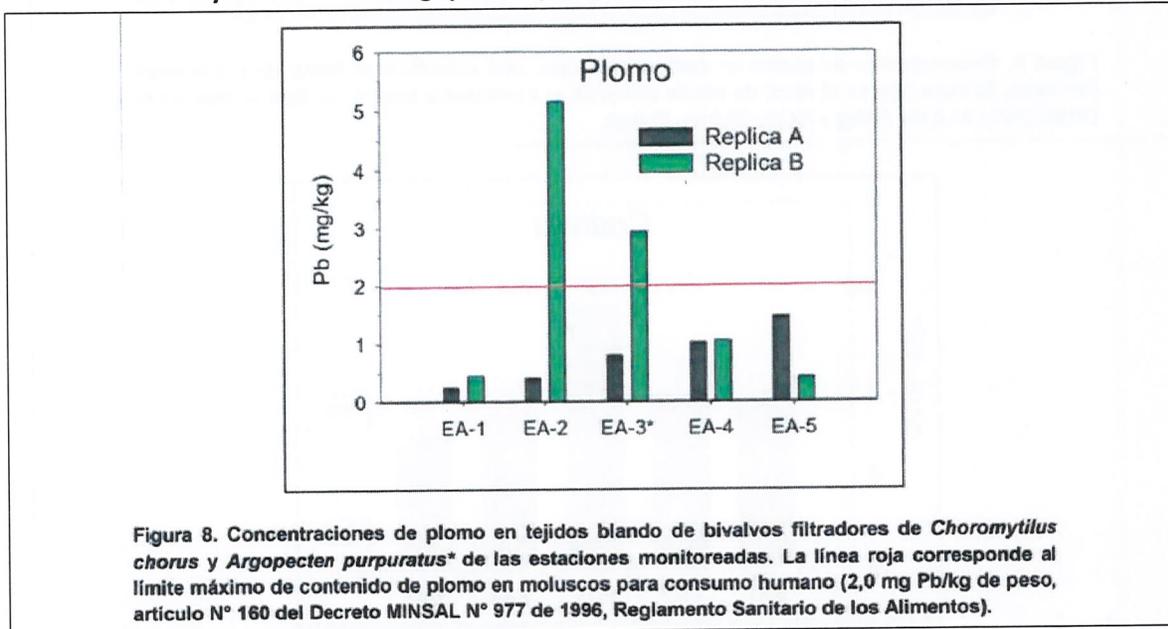
Figura N° 6. Concentraciones de plomo en tejidos blandos de bivalvos filtradores de *Choromytilus chorus* u *Argopecten purpuratus* de las estaciones monitoreadoras.

42. Que, finalmente, en cuanto a los macroinvertebrados submareales se constató “(...) **niveles elevados de metales traza en organismos submareales de especies comestibles como *Choromytilus chorus* y *Argopecten purpuratus* para el analito plomo** (...) Se debe tener en consideración que estos organismos son bioacumuladores, por lo que no se podría atribuir las altas concentraciones de plomo de estas especies al evento particular del 05 de marzo de 2020, sin embargo, estos organismos sobrepasan el límite máximo establecido en el Reglamento Sanitario de Alimentos” (énfasis agregado). Lo anterior, se representa en la siguiente figura.

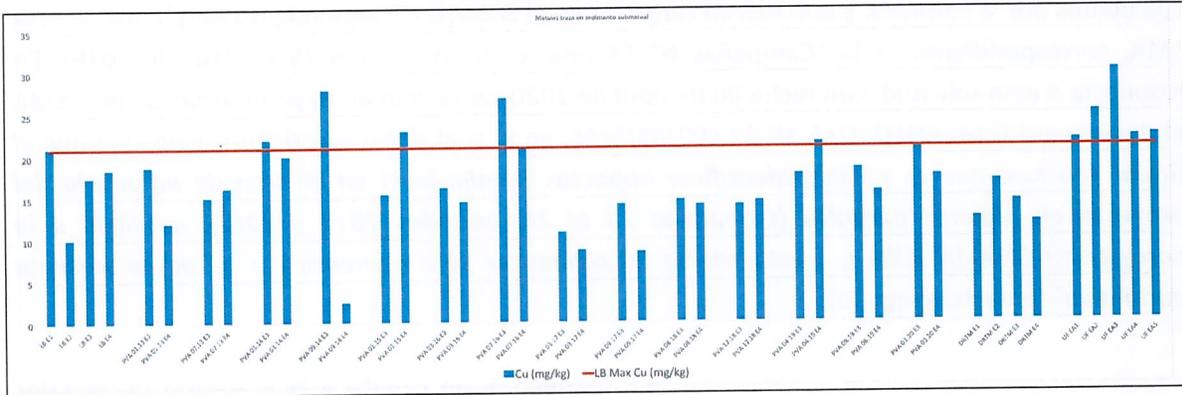
Figura N° 7. Comparación resultados del PVA y Línea de Base del proyecto para el parámetro cobre en sedimento submareal

el valor de los parámetros metales pesados cobre, plomo y zinc particularmente, registraron valores superiores a los máximos valores informados en la Línea de Base de Medio Ambiente Marino del proyecto. Lo anterior, se presenta en las siguientes Figuras.
