FORMULA CARGOS A ELETRANS II S.A.

RES. EX. N°1/ROL D-142-2020

Santiago, 22 DE OCTUBRE DE 2020

A. INSPECCIÓN AMBIENTAL RESPECTO DE SUBESTACIÓN ELÉCTRICA MELIPILLA Y ESTRUCTURAS ALEDAÑAS

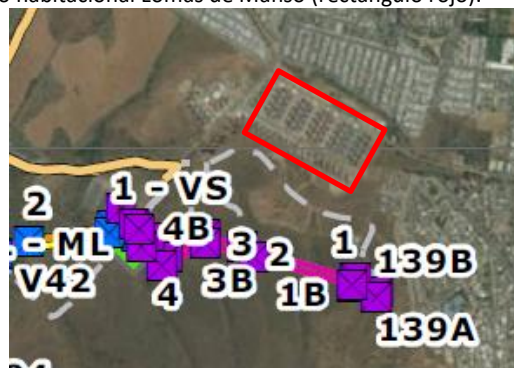
Figura 3: Sección del plano general del proyecto que permite identificar la ubicación de las torres 3, 3B y 4B del Tap Off y su distancia respecto del conjunto habitacional Lomas de Manso (rectángulo rojo).

47. Posteriormente, se procedió a inspeccionar el área de emplazamiento de las torres 3 y 3B del Tap Off, donde pudo verificarse que la torre 3B estaba ya montada, mientras que la torre 3 se encontraba en etapa de habilitación de sus fundaciones, la cual estaba detenida.
