FORMULA CARGOS A COMPAÑÍA MINERA FLORIDA S.A.

RES. EX. N°1/ROL D-095-2021

Santiago, 9 DE ABRIL DE 2021

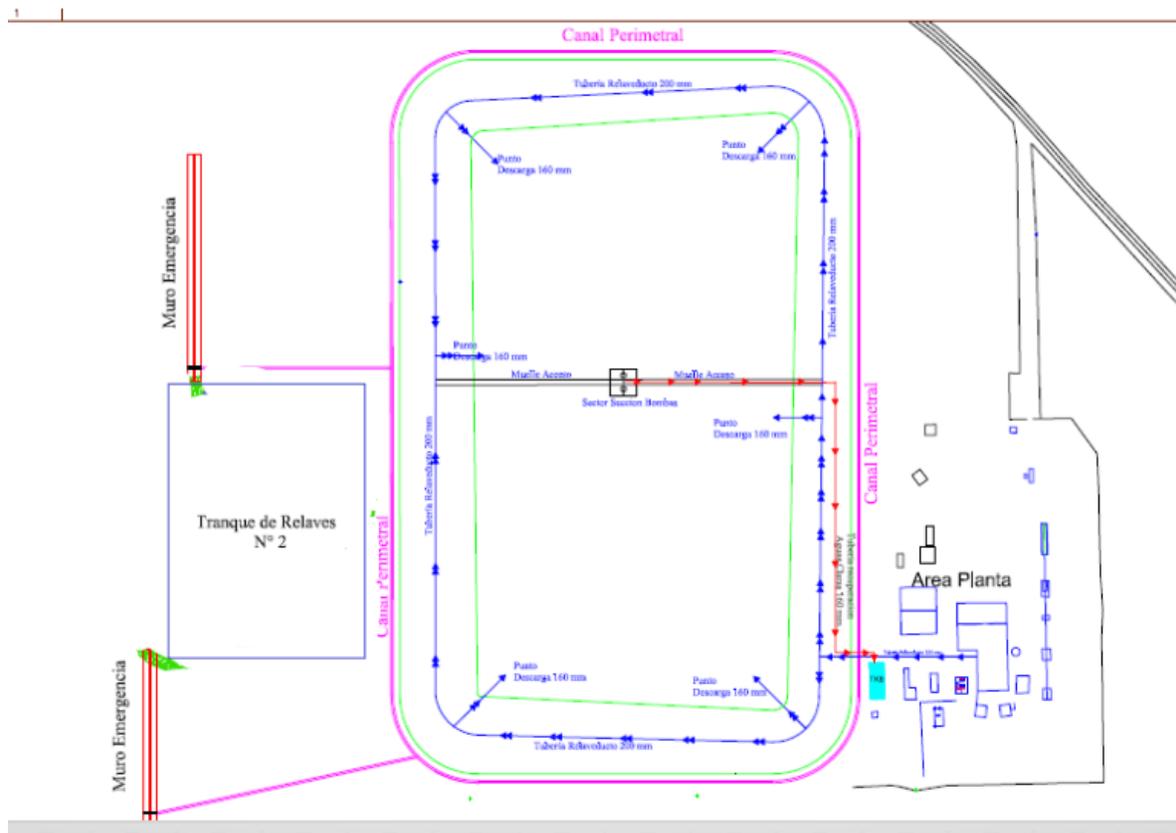
29. Durante el recorrido por el embalse se inspeccionó su canal perimetral, su corona, el talud interno, el sistema de recepción y circulación de aguas claras y el muro de contención.

30. Durante el recorrido por el canal perimetral del embalse, se pudo constatar su continuidad hidráulica y que se encontraba despejado (sin

31. Por otro lado, se constató la presencia de agua en el canal perimetral en su sector norte y oeste, la cual –según lo informado por administrador y jefe de operaciones– correspondería a *“infiltraciones de aguas desde el muro del embalse de relaves hacia el canal perimetral”* la cual se extraería *“mediante camión aljibes en un área profundizada del canal en el sector oeste, destinándola para riego de caminos y frentes de trabajo”*. En relación con la cantidad de agua acumulada en un sector del costado este del canal hasta el costado norte, el jefe de operaciones explicó que ésta se habría producido *“por no haber contado por aproximadamente 1 mes con el camión aljibes operativo, para retirar dichas aguas, y que con fecha 4-5 de abril se había iniciado nuevamente el retiro de las aguas, con el arriendo de un camión aljibes”*. Se informa que, en promedio, desde el mes de marzo a la fecha se habría retirado el equivalente a un camión de aljibes de 12 metros cúbicos por cada semana. Se realizaron mediciones de pH en los sectores de filtraciones, en la descarga al canal oeste y bajo el muro de contención norte, registrando valores entre 7 y 8 unidades de pH.

32. En relación con las filtraciones del embalse, tanto el administrador como el jefe de operaciones, indicaron que éstas tenían carácter *“histórico”* y que se habían mantenido en el tiempo; corresponderían a dos sectores de infiltración, uno en el sector de la esquina noroeste del embalse y otros en el sector oeste, señalándose que respecto de este último –como medida de mitigación– *“se había instalado carpeta de HDPE en el lecho del canal, objeto evitar su infiltración al terreno”*. Al examinar la carpeta de HDPE del canal perimetral, por el sector de la filtración norte, se constató que no se encontraba en buen estado, presentando rasgaduras o cortes en algunos sectores.
