## FORMULA CARGOS A TRANSMISORA ELÉCTRICA DEL NORTE S.A.

RES. EX. N°1/ROL F-067-2021

Santiago, 4 DE JUNIO DE 2021

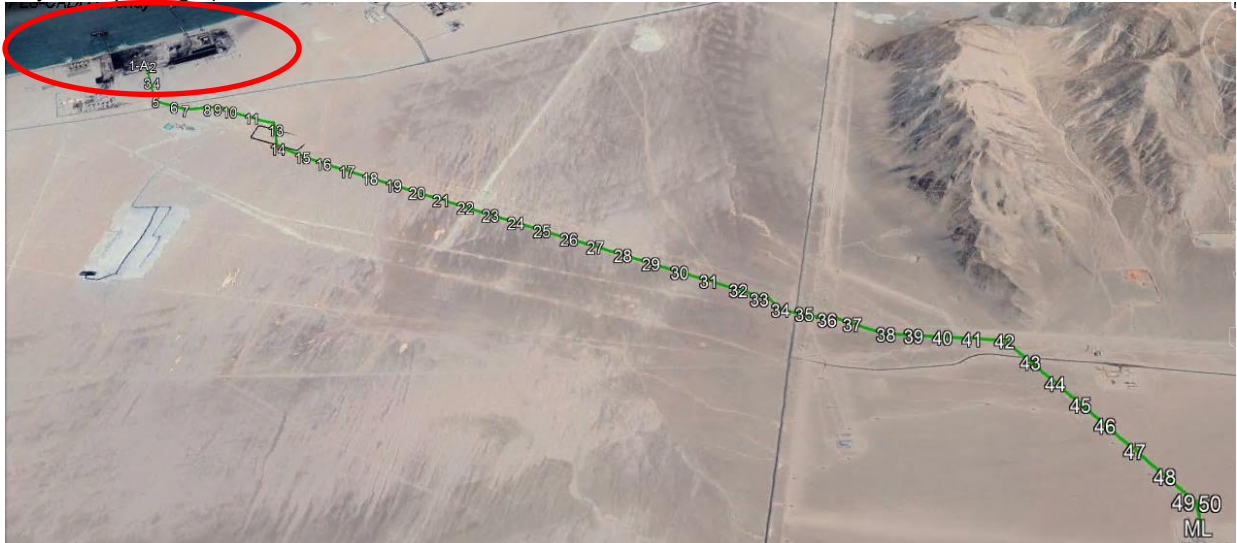
**Imagen N°4:** Inicio tramo norte del STMC- Torres N°1 a N°50 (tramo comprendido entre las subestaciones eléctricas Mejillones y Changos)

**Fuente:** Archivo KMZ de la Línea de Transmisión Eléctrica del STMC presentado por la Empresa. En círculo rojo, se ha identificado la subestación eléctrica Mejillones desde donde se inicia la línea de transmisión desde torres 1 a 50.

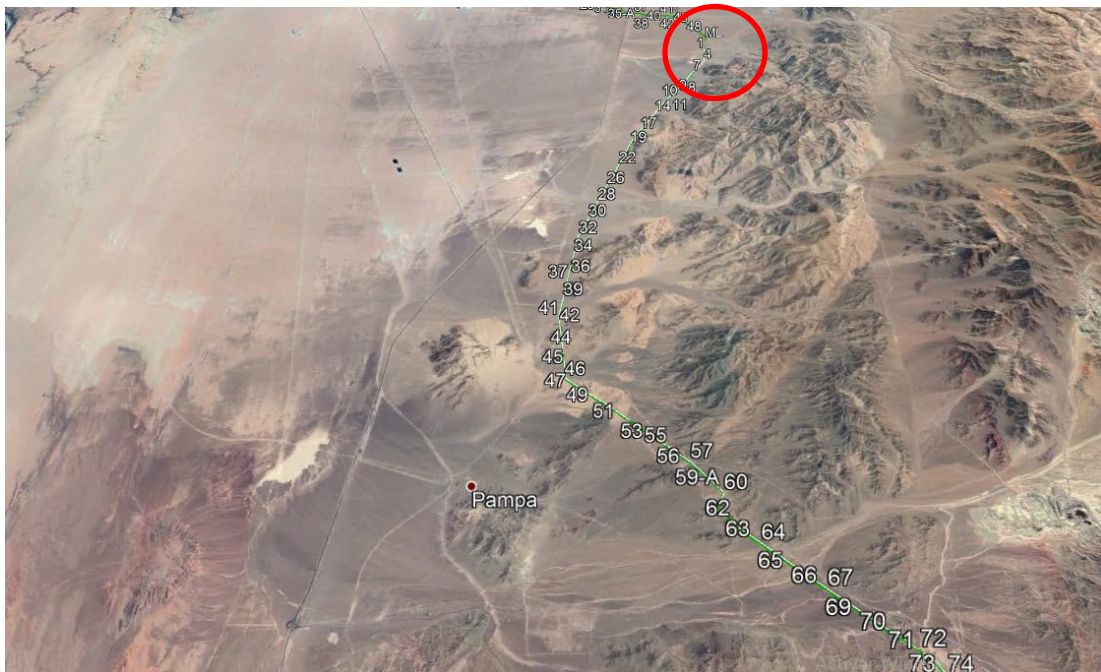
**Imagen N°5:** Tramo norte del STMC- Torres N°1 a N°73 del tramo comprendido entre las subestaciones eléctricas Changos y Cumbres).

**Fuente:** Archivo KMZ de la Línea de Transmisión Eléctrica del STMC presentado por la Empresa. En círculo rojo, se ha identificado la subestación eléctrica Changos desde donde se inicia la línea de transmisión.
