FORMULA CARGOS QUE INDICA A SERVICIOS INDUSTRIALES B&B NETS LIMITADA, TITULAR DEL “TALLER DE REDES B Y B”

RES. EX. N° 1/ ROL D-184-2021

Coyhaique, 19 de agosto de 2021

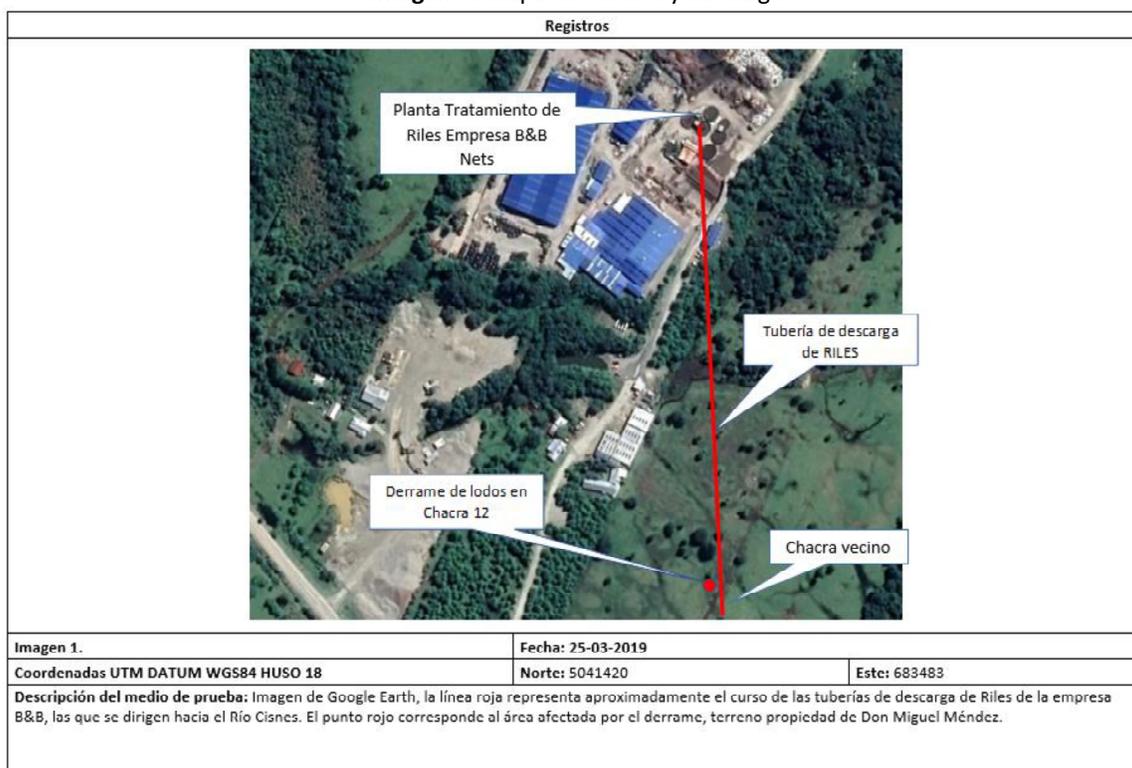
Imagen 3. Mapa de tubería y descarga

12. Que, con fecha 22 de enero de 2019, esta Superintendencia, encontrándose en terreno, recibió una denuncia de parte del Sr. Miguel Méndez Pantanalli², mediante la cual denunció que habría ocurrido una nueva rotura en la cañería de evacuación de aguas del Taller de Redes, produciéndose un derrame de lodo de color negro en el predio de propiedad del denunciante. Así, con dicha fecha, esta SMA pudo constatar en terreno, la rotura de la tubería de evacuación de Riles del Taller de Redes, en un tramo que pasa por sitios de vecinos de la empresa y previo al punto de descarga en el Río Cisnes. Durante dicha actividad, se pudo constatar en el área derramada la existencia de al menos cinco renacuajos muertos, por lo que durante la inspección se tomó muestras del líquido descargado. De la investigación realizada se pudo verificar que el derrame ocurrido estaba compuesto principalmente de lodo proveniente de la planta de tratamiento y de RIL no tratado, lo cual resultó coincidente con los resultados del análisis de laboratorio realizado a la muestra de líquido descargado, los que constataron que este lodo contenía altas concentraciones de cobre, situación que habría provocado la muerte de renacuajos en el arroyo.

13. Que, posteriormente, con fecha 25 de enero de 2019, la empresa titular presentó vía correo electrónico, una autodenuncia referida a los cortes evidenciados en la tubería, e informando respecto de las medidas adoptadas, consistentes en la suspensión de la descarga, la reparación de la tubería, y labores de limpieza. Sin perjuicio a lo anterior, considerando que la referida autodenuncia fue presentada luego de que esta Superintendencia tomara conocimiento de los hechos materia de la autodenuncia, esta fue desestimada por la Jefatura del Departamento de Sanción y Cumplimiento, mediante Resolución D.S.C. N° 1829 de fecha 18 de agosto de 2021, por expresa aplicación del inciso final del artículo 41 de la LO-SMA, que en lo pertinente señala que *“en caso que la Superintendencia hubiese iniciado la etapa de investigación respecto de los mismos hechos, la denuncia establecida en el inciso primero de este artículo no producirá ningún efecto respecto del infractor”*.
