**FORMULA CARGOS QUE INDICA EN CONTRA DE MANTOS COPPER S.A.**

**RES. EX. N° 1/ROL D-064-2022**

**Santiago, 14 de abril de 2022**

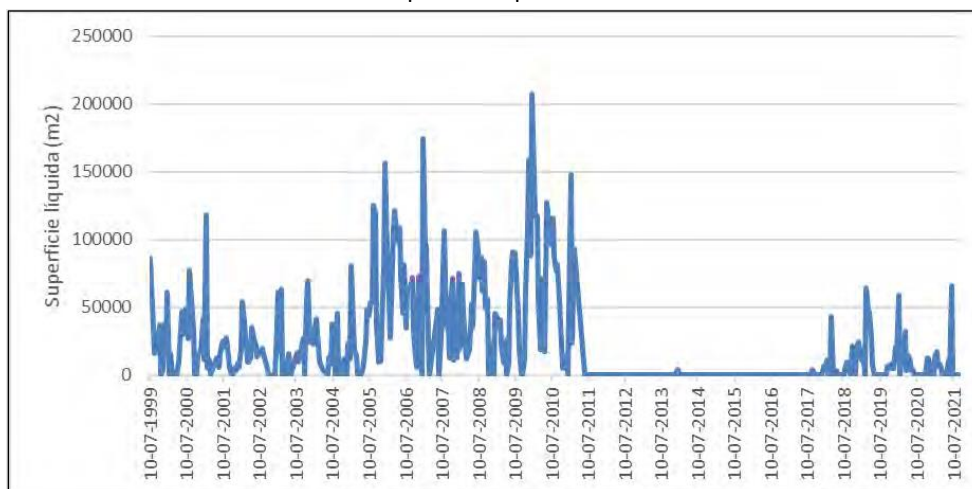
**Gráfico N° 1. Superficie líquida de la cubeta N° 1**

de 2021. El origen de la dictación de estas medidas se encontraría en el afloramiento de relaves en el talud del muro de la cubeta N° 1, que fue ocasionado por el incidente operacional ocurrido en la piscina de emergencia N° 6, el 29 de mayo de 2020. Este incidente consistió en el derrame de 500 m<sup>3</sup> de relave, evento en el que se produjeron grietas en la piscina de emergencia N° 6, así como una cárcava en el muro, como se puede observar en la siguiente Figura.

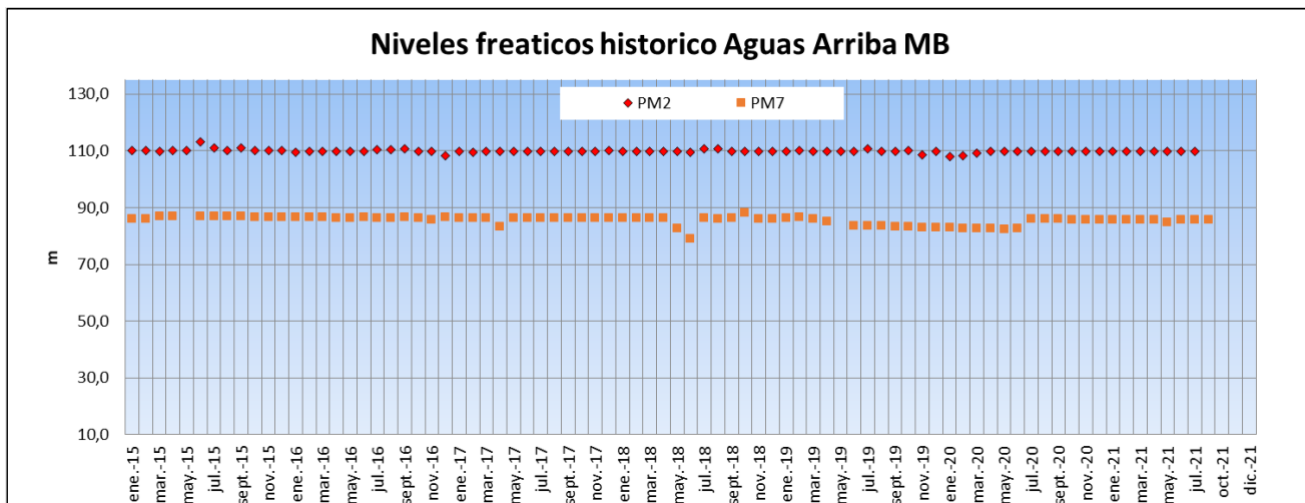
29. De esta manera, el análisis de posibles efectos ocasionados por Mantos Blancos, pasa por efectuar una comparación entre los pozos ubicados aguas arriba (PM-2 y PM-7) y los pozos ubicados aguas abajo de la cubeta N° 1. En otras palabras, los pozos PM-2 y PM-7 permiten identificar el comportamiento de las aguas subterráneas sin la influencia de la faena minera, de manera que sirven de parámetro de comparación con los pozos aguas abajo. Así, si se observa el nivel freático aguas arriba, se aprecia una estabilidad en el comportamiento de los pozos, cuestión que se presenta en el siguiente Gráfico:

<sup>2</sup> Los siguientes gráficos reportan la profundidad a la que se encuentra el acuífero desde la superficie. De este modo, si se observa un descenso en la curva, significa que el nivel freático ha aumentado.

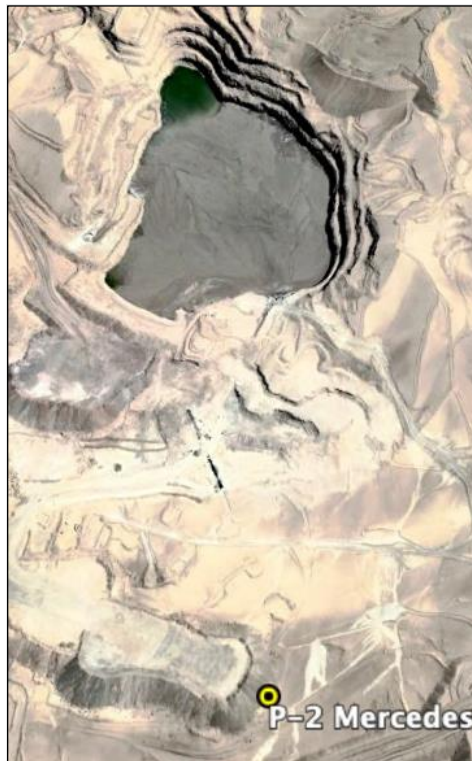
**Figura N° 8.** Ubicación pozo P-2 Mercedes

57. Asimismo, existen antecedentes que permiten estimar que, como consecuencia de la mayor humedad presente en los relaves, se podría estar produciendo una infiltración aguas abajo del depósito señalado, puesto que se observa un aumento de niveles freáticos y detrimento de la calidad de las aguas subterráneas. Lo anterior, se sustenta en la información de seguimiento del pozo P-2 Mercedes, que es el único pozo habilitado para medir niveles freáticos y calidad de aguas subterráneas aguas abajo del Pit Fase 8. Para efectos de mayor claridad, la siguiente Figura permite apreciar la ubicación del pozo P-2 Mercedes respecto del Pit Fase 8:

58. Así, corresponde analizar el comportamiento de este pozo en los informes de monitoreo reportados por el titular. En ellos, se da cuenta que hasta el segundo semestre del 2018, el pozo P-2 Mercedes se encontraba completamente seco<sup>3</sup>. Posteriormente, durante los años 2019 y 2020 no se cuenta con información asociada al pozo, puesto que estaba “sin acceso”<sup>4</sup>. Por último, en los monitoreos del año 2021 se ha detectado un fuerte aumento de nivel freático, alcanzando el acuífero niveles muy cercanos a la superficie<sup>5</sup>. Lo anterior, se observa en el siguiente Gráfico.

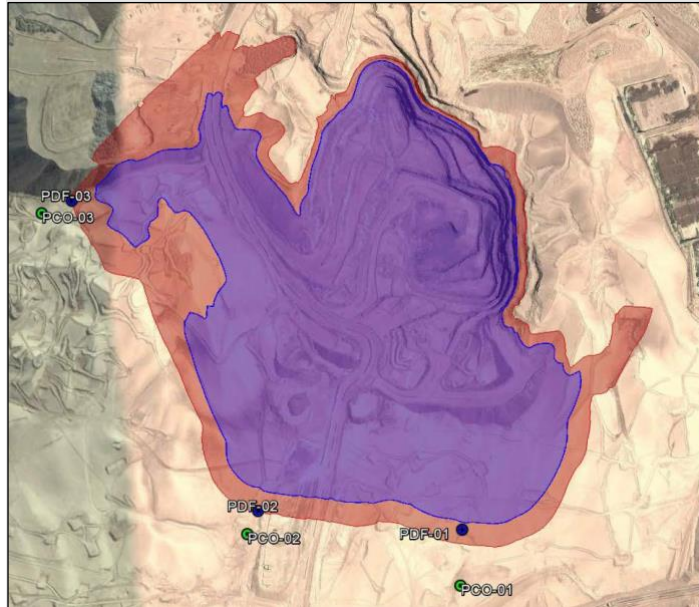
**Figura N° 9.** Ubicación de los pozos de monitoreo operacional del Pit Fase 8

71. Así, al no haberse construido los pozos aguas abajo del muro principal, la empresa no se encontraba en posición de detectar si la operación del depósito Pit Fase 8 estaba ocasionando infiltraciones, lo cual impidió ejecutar acciones que permitieran su control, tal como lo señala el considerando 4.4.2 letra e) de la RCA N° 101/2016, u otras que permitieran enfrentar de manera eficaz dicha situación.
