**FORMULA CARGOS QUE INDICA A INMOBILIARIA
POCURO SUR SPA., TITULAR DEL PROYECTO “VISTA
CORDILLERA ETAPAS I Y II”, ASOCIADO A LA UNIDAD
FISCALIZABLE “INMOBILIARIA POCURO SUR- SECTOR
VALLE VOLCANES”**

RES. EX. N° 1 / ROL D-108-2024

SANTIAGO, 26 DE JUNIO DE 2024

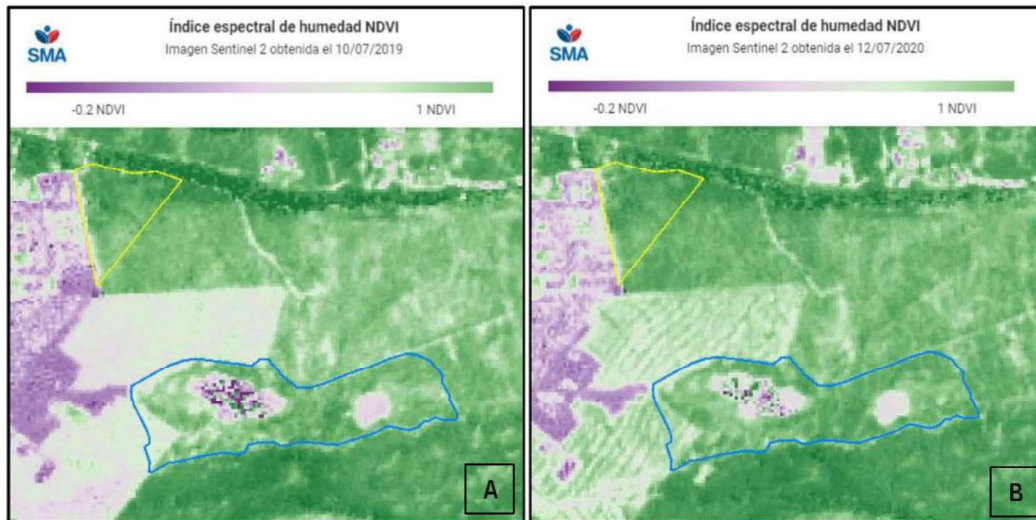
Figura 2. Comparación NDVI: (A) julio 2019 - (B) julio 2020.

imágenes de fechas 10 de julio de 2019 y 12 de julio de 2020, las que permiten dar cuenta de las condiciones del área previo a las intervenciones ejecutadas por el titular. En cuanto a los resultados obtenidos, en la **Figura 2** es posible observar que durante los periodos analizados (Figuras 2-A y 2-B), **las áreas presentan comportamientos y características cromáticas similares**, obteniéndose valores promedio del índice NDVI de 0.79 para el área del proyecto y 0.77 para el área del Humedal Catastrado (sin considerar lagunas).

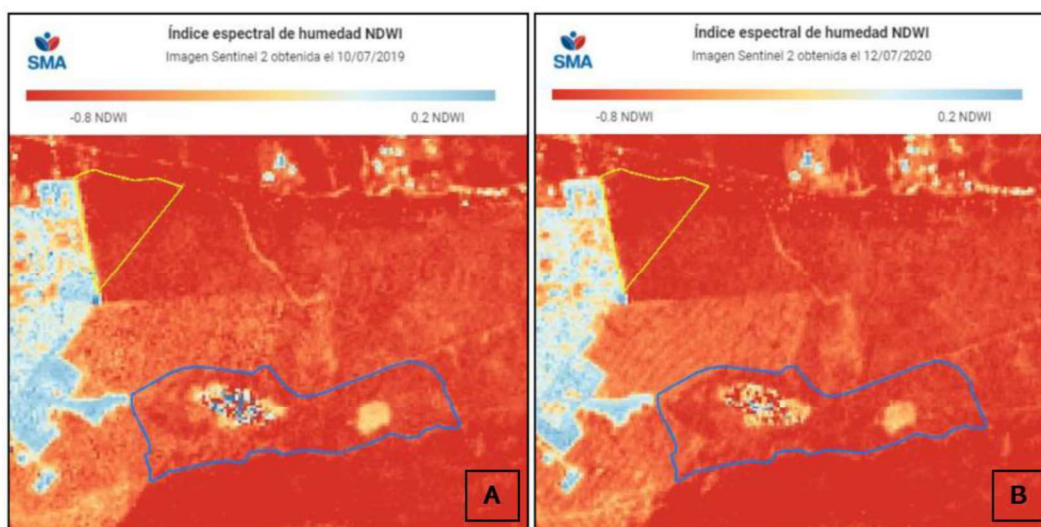
Figura 4. Comparación NDVI: (A) julio 2019 - (B) julio 2020.

41. Finalmente, con objeto de analizar la cobertura de humedad del área del proyecto en una condición estacional húmeda, se contrastaron imágenes de fechas 10 de julio de 2019 y 12 de julio de 2020, las que permiten dar cuenta de las características del área en una condición previa a las intervenciones ejecutadas por el titular. En cuanto a los resultados obtenidos, en la **Figura 4** es posible observar que durante los periodos analizados (Figuras 4-A y 4-B), **las áreas presentan comportamientos y características cromáticas similares**, obteniéndose valores promedio del índice NDVI de -0.79 para el área del proyecto y -0.70 para el área del humedal (sin considerar lagunas). Los valores de NDWI son levemente mayores en el área del Humedal Catastrado, lo que se explica por los cuerpos de agua que se encuentran presentes.

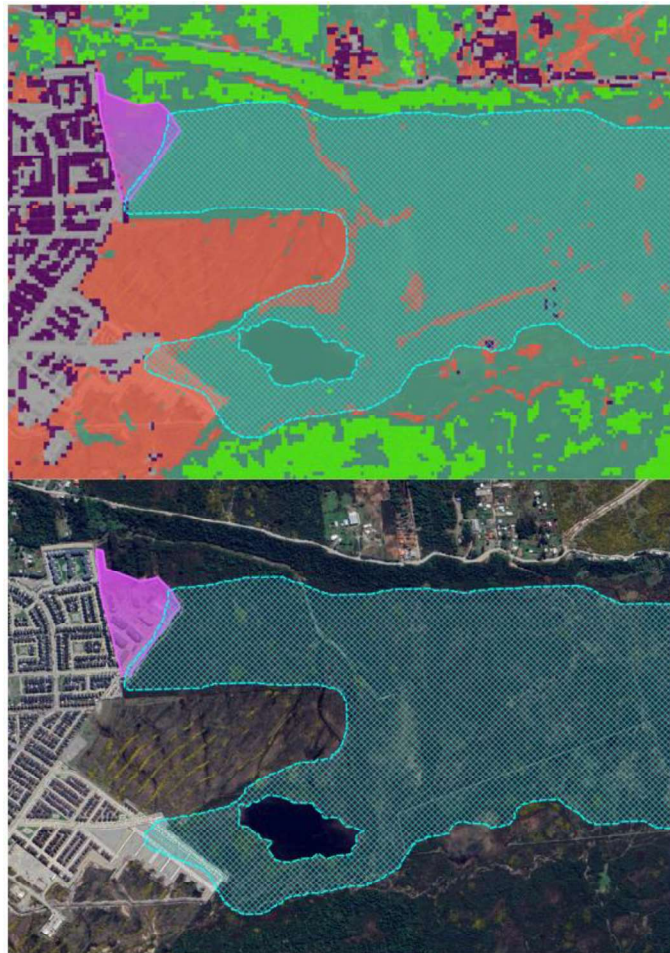
Figura 6. Polígono de turbera identificada

45. Adicionalmente, al visualizar el sector de emplazamiento del proyecto en el visor web disponible en el Geoportal del Inventario Nacional de Humedales de Chile²⁴, se identifica la presencia de un polígono asociado a un humedal continental de tipo turbera²⁵ con una superficie de 93,24 ha, individualizado con el OBJECTID N° 662981 y el ID Humedal AUX-932, el cual se superpone parcialmente con la unidad fiscalizable.

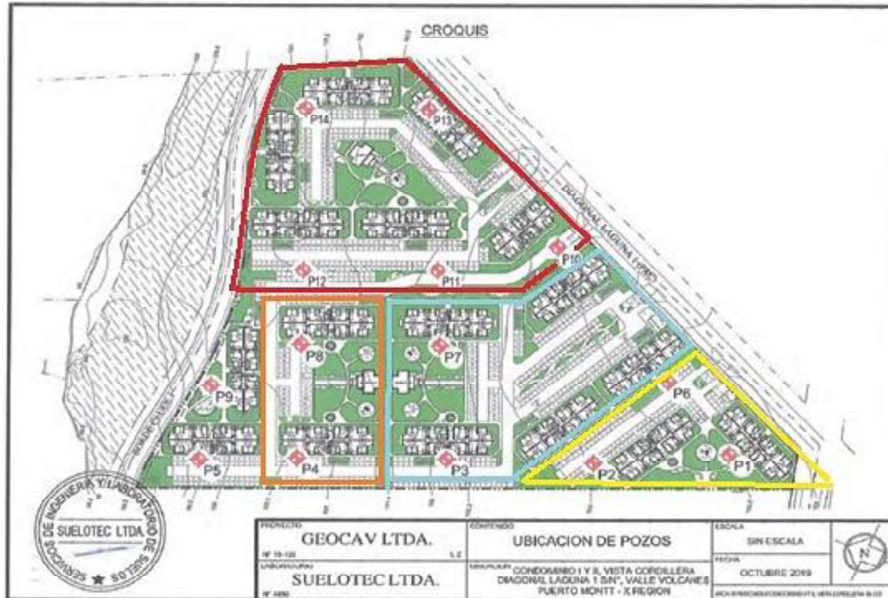
Figura 8. Plano Proyecto Vista Cordillera con identificación de los pozos de exploración

49. Conforme a lo indicado en el referido Estudio de Mecánica de Suelos, en el área del proyecto se realizó una exploración del subsuelo mediante la excavación de 14 pozos de reconocimiento, con profundidades de 3 a 5 metros, desde los cuales se obtuvieron estratigrafías detalladas y se extrajeron muestras representativas para ensayar en laboratorio. En el siguiente plano (Figura 8), se visualiza la ubicación de los pozos excavados en el área del proyecto, considerando el diseño original con las cuatro etapas informadas por la empresa:

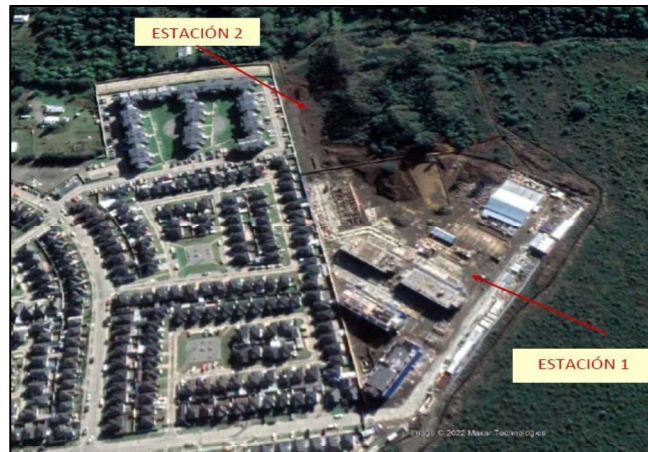
Imagen 4. Esquema de recorrido fiscalización 4 de mayo de 2022

N°2, respectivamente (Imagen 4). En particular, al recorrer la Estación N°2, parcialmente intervenida por el titular a la fecha de la fiscalización, se observaron zonas húmedas y una vegetación baja que es típica de estas zonas, tales como costilla de vaca, juncos (*Schoenoplectus californicus*), mirtáceas (*Myrtaceae*) y especies leñosas, como tepu (*Tepualia stipularis*), luma (*Amomyrtus luma*), entre otras.
