**FORMULA CARGOS QUE INDICA A TRANSPORTES  
JUAN ENOC LEIVA SANHUEZA EIRL, TITULAR DE  
CANTERA FUNDO PALCO CHUPONAL**

**RES. EX. N° 1 / ROL D-260-2024**

**SANTIAGO, 5 DE NOVIEMBRE DE 2024**

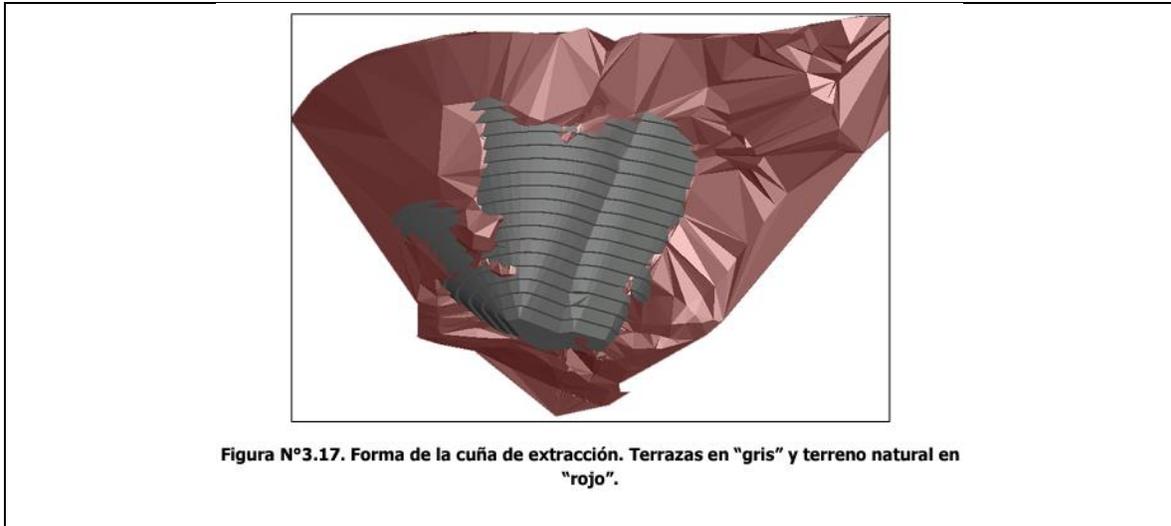
**Figura 1. Figura 3.17 DIA “Aumento de extracción de áridos, Cantera Fundo Palco Chuponal”**

18. Por su parte las Figuras 3.17 y 3.18 de la DIA del proyecto, respectivamente, grafican la forma de la cuña de extracción y las características de diseño de las terrazas que la componen.

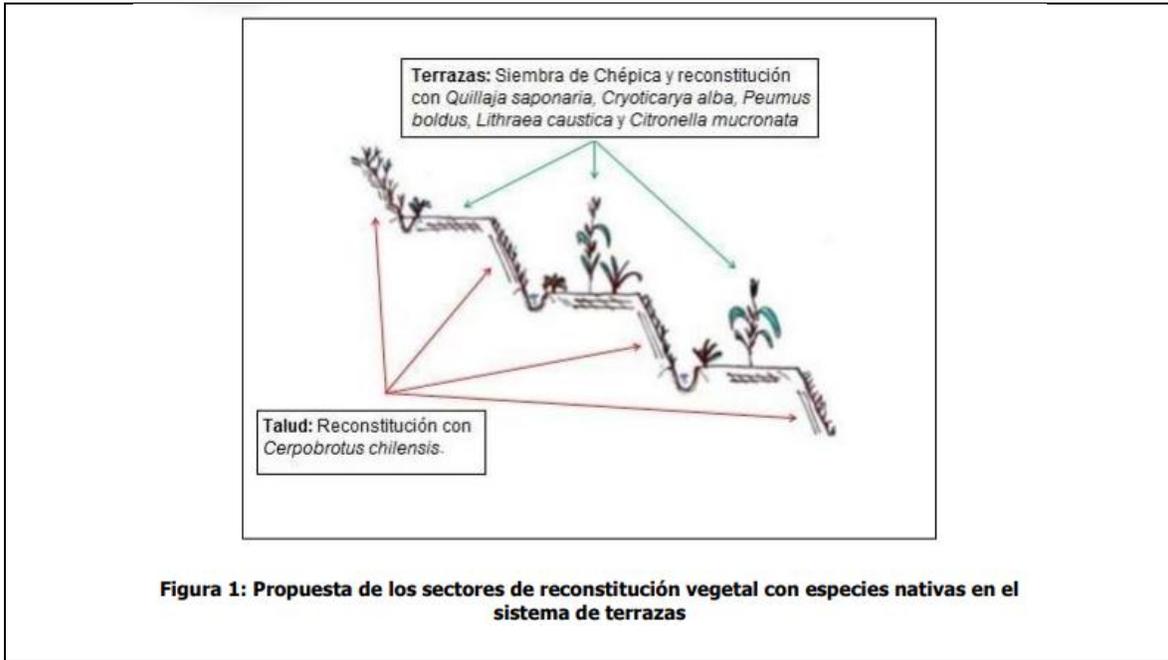
**Figura 23. Figura 1 Adenda Complementaria de la DIA “Aumento de extracción de áridos, Cantera Fundo Palco Chuponal”**

52. Luego, el considerando 4.3.3. de la RCA N°126/2019 detalla que *“Se reconstituirá hasta asegurar un porcentaje de prendimiento mínimo de 75% los dos primeros años para las especies Quillaja saponaria, Cryptocarya alba, Peumus boldus y Lithraea caustica y el 50% de prendimiento para la especie Citronella mucronata. Se estima que **esta actividad se dará por finalizada en un plazo de 5 años**, o en su defecto cuando se obtenga el 75% y 50% antes señalado”* agregando luego que *“En la Figura 1 de la Adenda Complementaria se presentó una propuesta de los sectores de reconstitución vegetal en las terrazas (con siembra de Chépica y reconstitución con Quillaja saponaria, Cryptocarya alba, Peumus boldus y Lithraea caustica y Citronella mucronata) y en los taludes (reconstitución con Carpobrotus Chilensis con una densidad de 6 a 8 pl/m<sup>2</sup>)”.*

**Figura 1: Propuesta de los sectores de reconstitución vegetal con especies nativas en el sistema de terrazas**
