**FORMULA CARGOS QUE INDICA A MINERA LAS  
CENIZAS S.A., TITULAR DE “PLANTA CABILDO MINERA  
LAS CENIZAS”**

**RES. EX. N° 1 / ROL D-176-2025**

**SANTIAGO, 15 DE JULIO DE 2025**

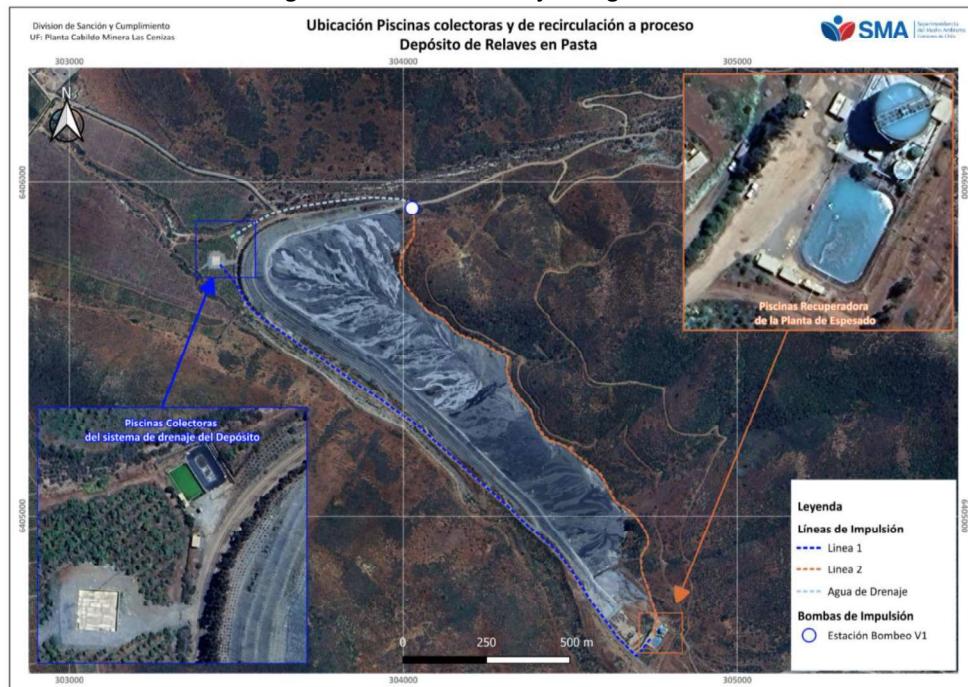
**Figura 2. Sistema de manejo de aguas lluvia**

implementación de un sistema de manejo de aguas lluvias, cuyo diseño considera la instalación de un geotextil en el muro de confinemento del DEP, la construcción y operación de canales de contorno, una piscina colectora, una piscina de aguas claras y equipos de bombeo e impulsión de las aguas colectadas para asegurar su recirculación al proceso.

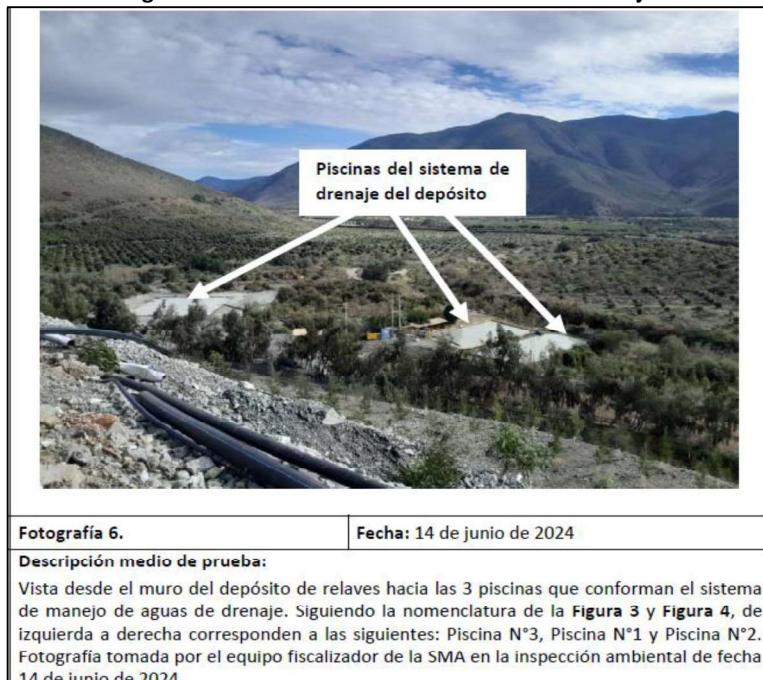
**Figura 3. Piscinas Colectoras del Sistema de Drenaje**

10. En función de lo anterior, el sistema de manejo de aguas lluvias implementado por el titular, se compone de tres piscinas colectoras, consistentes en una piscina principal que fue construida en 2 fases<sup>3</sup> (piscina N°1 o fase 1 y piscina N°2 o fase 2) y una tercera piscina (piscina N°3), contando estas instalaciones con una capacidad total de almacenamiento de 3.024 m<sup>3</sup> y un volumen nominal de 2.552 m<sup>3</sup>.

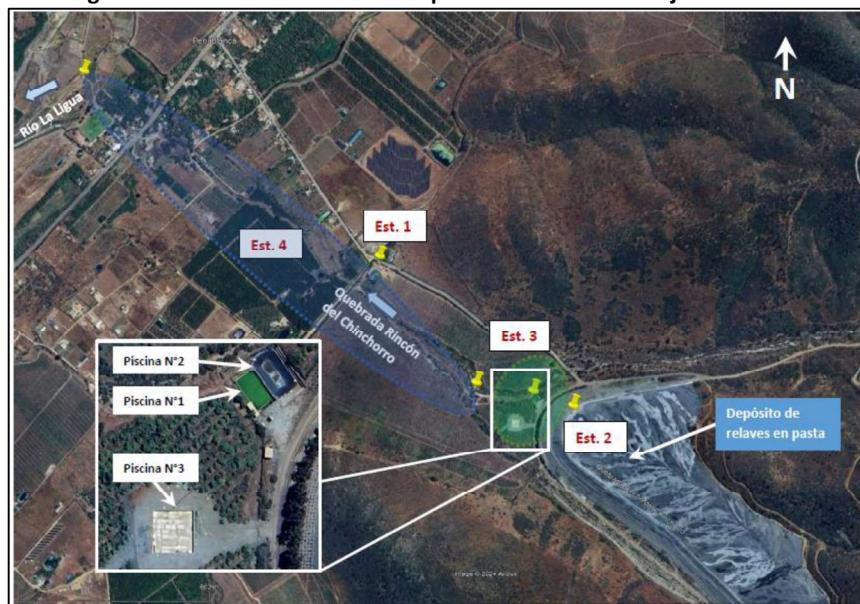
**Figura 9. Recorrido actividad de inspección de fecha 14 de junio de 2024**

77. Con ocasión de la contingencia reportada y a raíz del ingreso de tres denuncias por escurrimientos de aguas con relaves por las quebradas contiguas al DEP (ID 276-V-2024; ID 277-V-2024 e ID 282-V-2024), esta Superintendencia llevó a cabo una inspección ambiental con fecha 14 de junio de 2024, en la cual se realizó un recorrido a través de las siguientes estaciones:

Estación 1: Sala de reuniones; Estación 2: Muro de confinamiento; Estación 3: Piscinas colectoras; Estación 4: Quebrada Rincón del Chinchorro y desembocadura Río La Ligua.

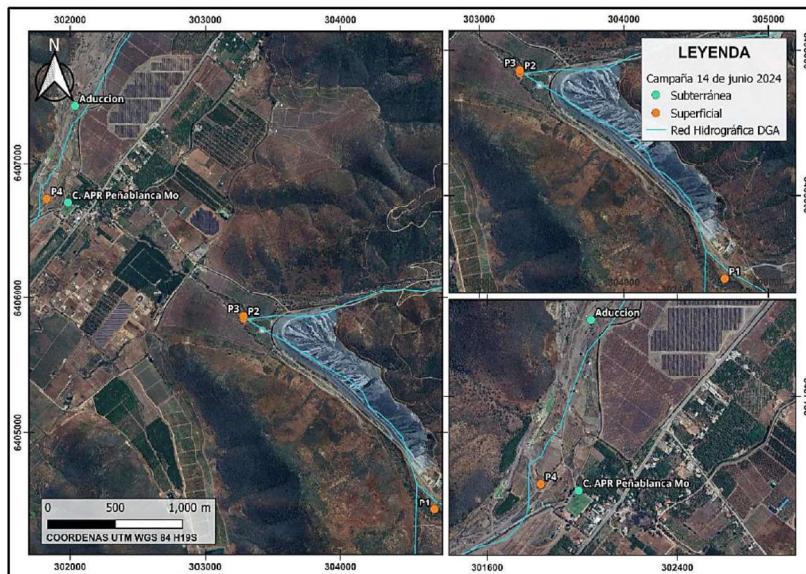
**Figura 13. Ubicación puntos muestreados por DGA en campaña del 14 de junio de 2024**

P1: aguas arriba de descarga; P2: aguas abajo ambas descargas; P3: aguas abajo de confluencia con Quebrada Los Maquis; P4: confluencia con Río La Ligua;
