EN LO PRINCIPAL: Presenta programa de cumplimiento. EN EL PRIMER OTROSÍ: Téngase presente. EN EL SEGUNDO OTROSÍ: Artículo 31 de la Ley N° 19.880.

Programa de Cumplimiento
AGRÍCOLA MOLLENDO S.A.

INFORME REGULARIZACIÓN CAMARA MORTUORIA

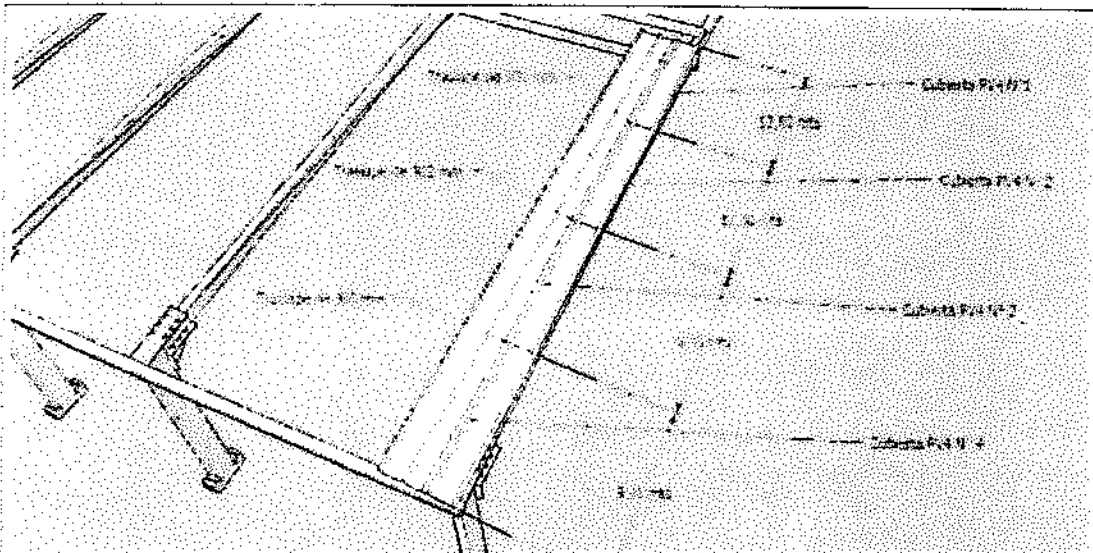
A continuación se muestra una imagen correspondiente a 1 columna de planchas, la cual contempla 2 planchas de longitud 13.8m y 2 planchas de 9.95m

Imagen 2. Disposición y Dimensionamiento de planchas. Corresponde a 1 columna de planchas

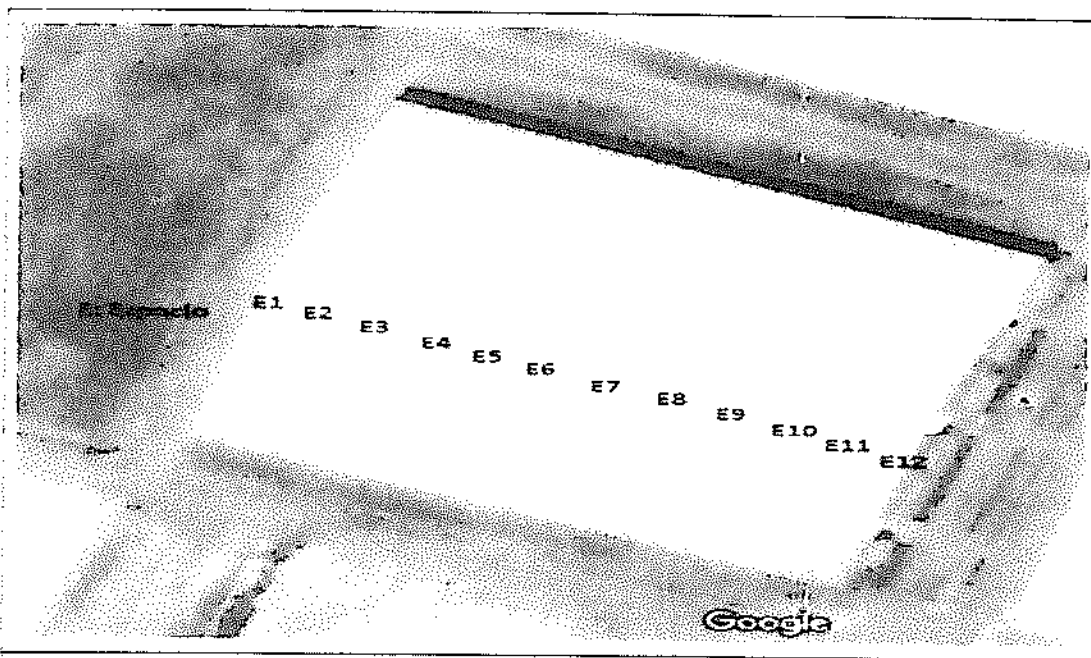
Imagen 3. Se muestran los 12 espacios que conforman el galpón

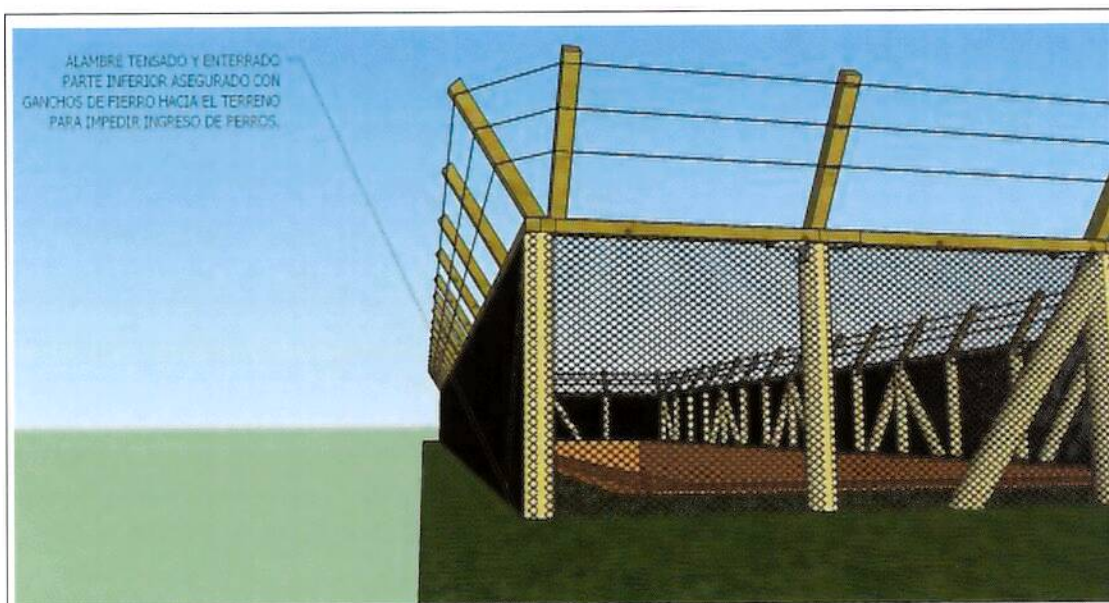
El cerco presenta un marco de madera en base a piezas de pino impregnado de dimensiones 2x3" donde se afianza la malla galvanizada. Como refuerzo rigidizador del sistema de cerco, se incorporaron polines de las mismas características descritas anteriormente, formando diagonales empotradas al terreno y fijadas a los postes para evitar el descuadre de este.

Para permitir el acceso al interior de la fosa, se generó un portón de acceso de 3,5 m de largo, de las mismas características del cerco perimetral, incorporándole dos pilares de 4" pintados con carbolíneo para impedir su deterioro por la humedad, diagonales, alambre de puas y refuerzos. Además se incorporó un cable de acero y dos tensores de acero galvanizado de 5/8" asegurados por medio de prensas crosby para evitar la caída de este debido al peso en su parte más alejada.

Imagen 1. Diseño de cerco en base a polines

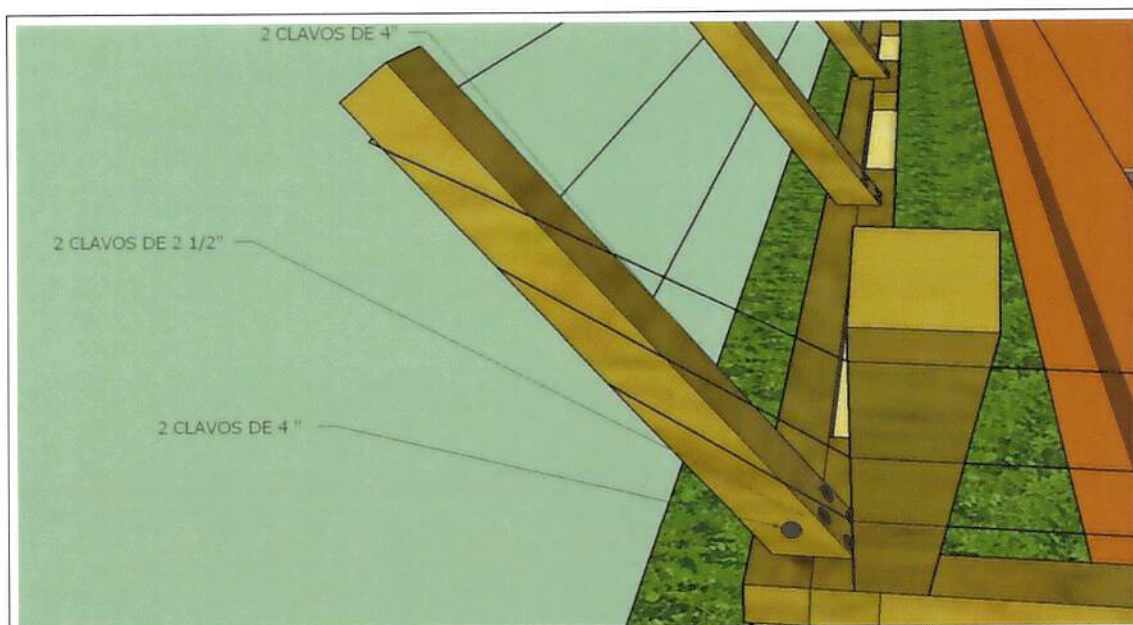
Para reforzar las diagonales al momento de tensar los alambres, se utilizaron piezas del mismo material antes descrito, de largo 30cm y reforzadas cada dos pilares con diagonales laterales para impedir el pandeo de la pieza a la cual se afianzarán las hiladas de alambre de puas.

Para mantener tensados los alambres, se incorporaron tensores de acero galvanizado de espesor 5/8" en cada hilada y en cada uno de los lados que conforman el cerco perimetral.

Imagen 2. Detalle de Alambre de Puas

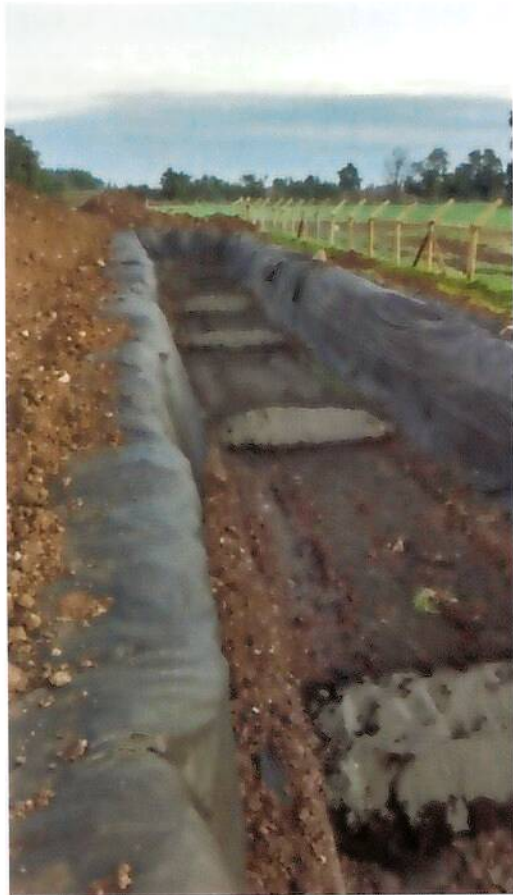
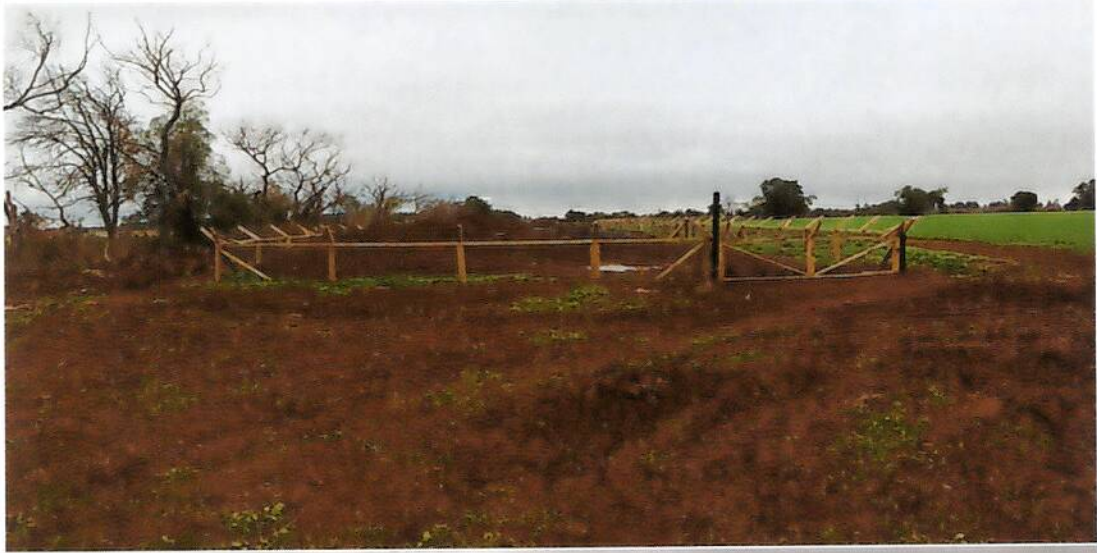
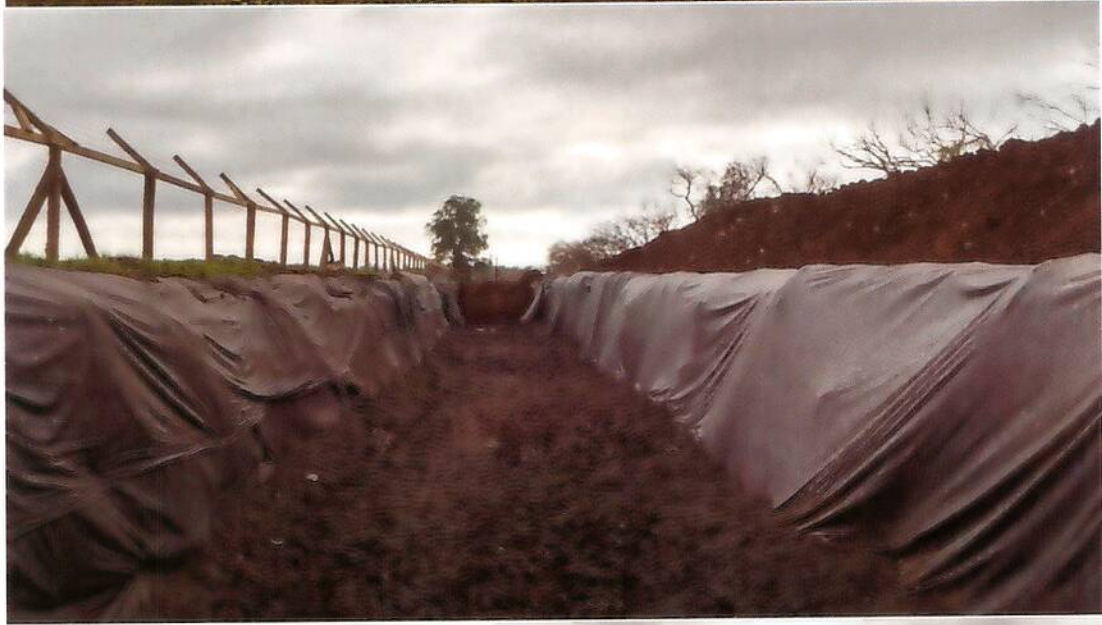
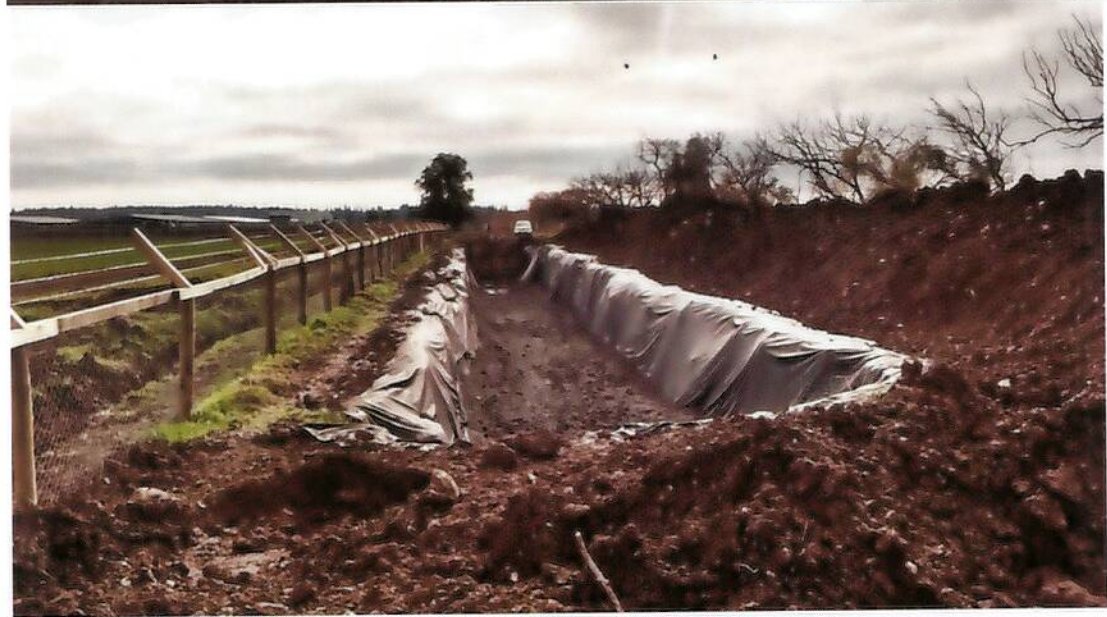
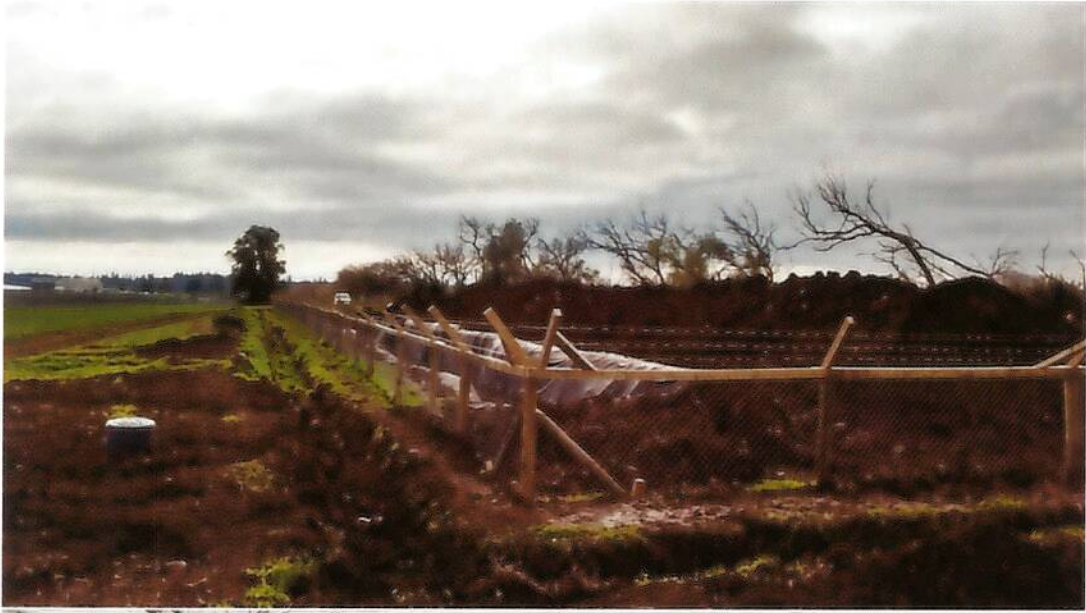
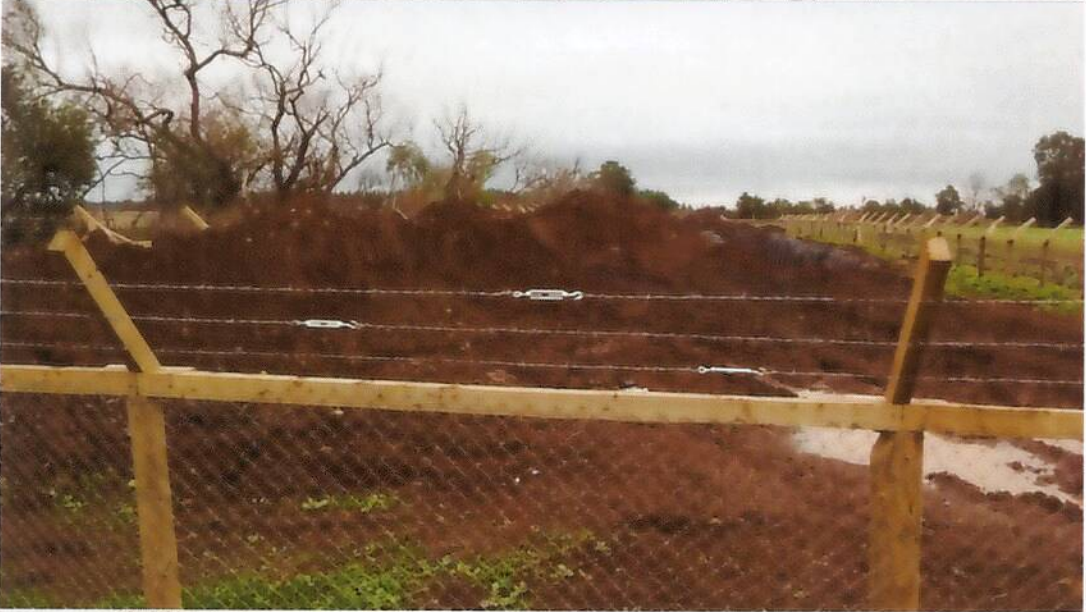
Fotos fosa trabajos concluidos , actualmente en uso
