PROGRAMA DE CUMPLIMIENTO TIERRA GRANDE SPA.

PROCEDIMIENTO SANCIONATORIO ROL F-085-2020

Estudio para la Determinación de Efectos
Procedimiento Rol F-085-2020
Superintendencia del Medio Ambiente
Enero, 2021

INFORME TÉCNICO DE FISCALIZACIÓN AMBIENTAL

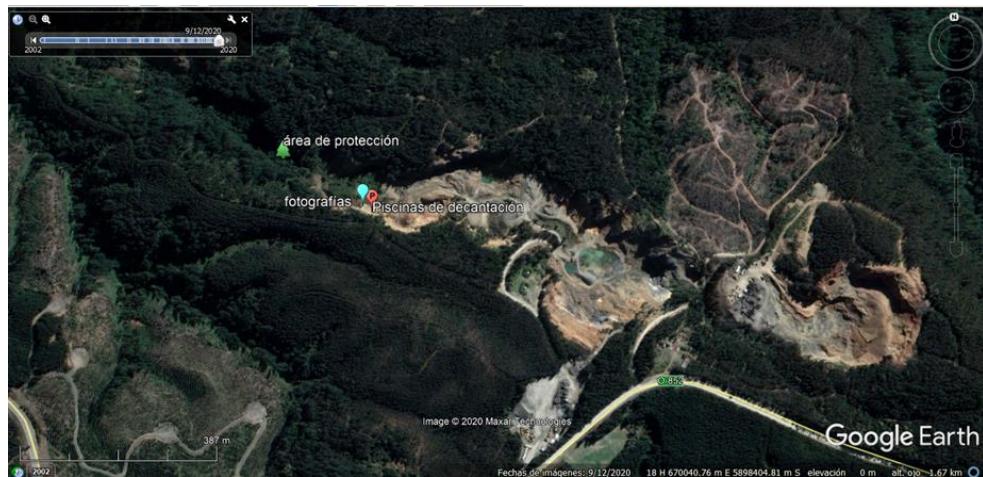
Figura N°1: imagen Google Earth con la posición de las piscinas de decantación construidas

A pesar del rechazo del PAS, el titular con posterioridad construyó 2 piscinas de decantación aproximadamente 100 metros aguas arriba del punto en donde está proyectado Canal interceptor de aguas lluvia (Figura N°1) y aguas arriba del área de protección de quebrada. Las figuras N°2 y 3 muestran una piscina de decantación y el cauce que fluye en forma natural hacia ella.

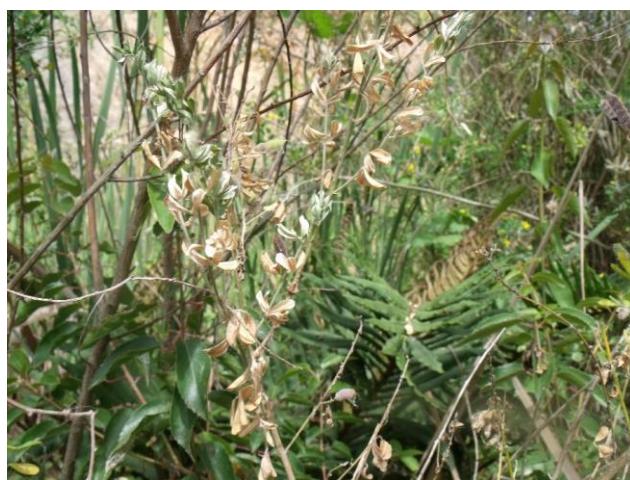
Las piscinas de decantación construidas por el titular han tenido un efecto favorable con la vegetación nativa presente en la zona de protección ya que el bosque nativo permanece (figuras N°4,5 y 6), por lo tanto, no presenta potenciales efectos negativos.

Figura N°4. Especies nativas: *Aristotelia chilensis* y *Blechnum chilense* entre otros

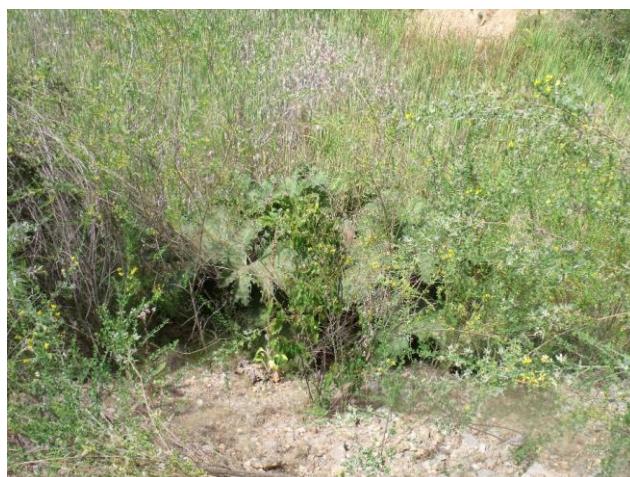
Figura N°5: *Gunnera tinctoria*, *Muehlenbeckia hastulata*, rodeada de *Genista monspessulana*

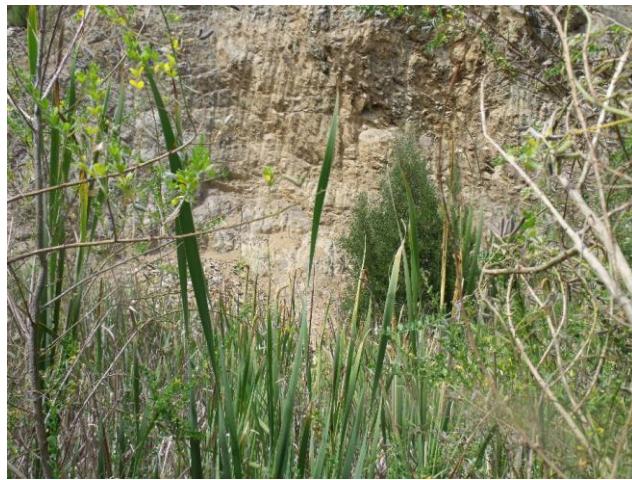
Figura N°6: *Maytenus boaria*, *Muehlenbeckia hastulata* y *Genista monspessulana*

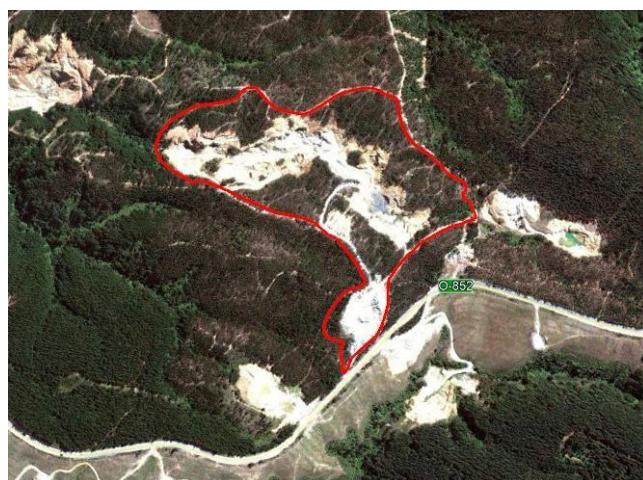
En las áreas previamente intervenidas el material de escarpe ha sido dispuesto en los frentes de trabajo no explotados, permitiendo con ello la relocalización de especies vegetales en el lugar como se muestra en las figuras N°10 y 11

Figura N°10. Fotografía aérea con fecha 07-10-2009. Fuente: Google Earth (extraída de informe de pertinencia)

El sistema radicular de la vegetación estabiliza de forma natural los taludes, por lo tanto, no se presentan posibles efectos negativos.

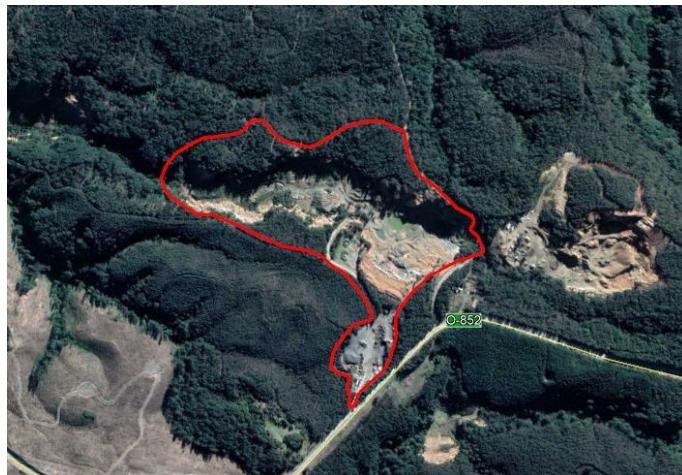
Figura N°11. Fotografía aérea con fecha 07-08-2019. Fuente: Google Earth (extraída de informe de pertinencia)

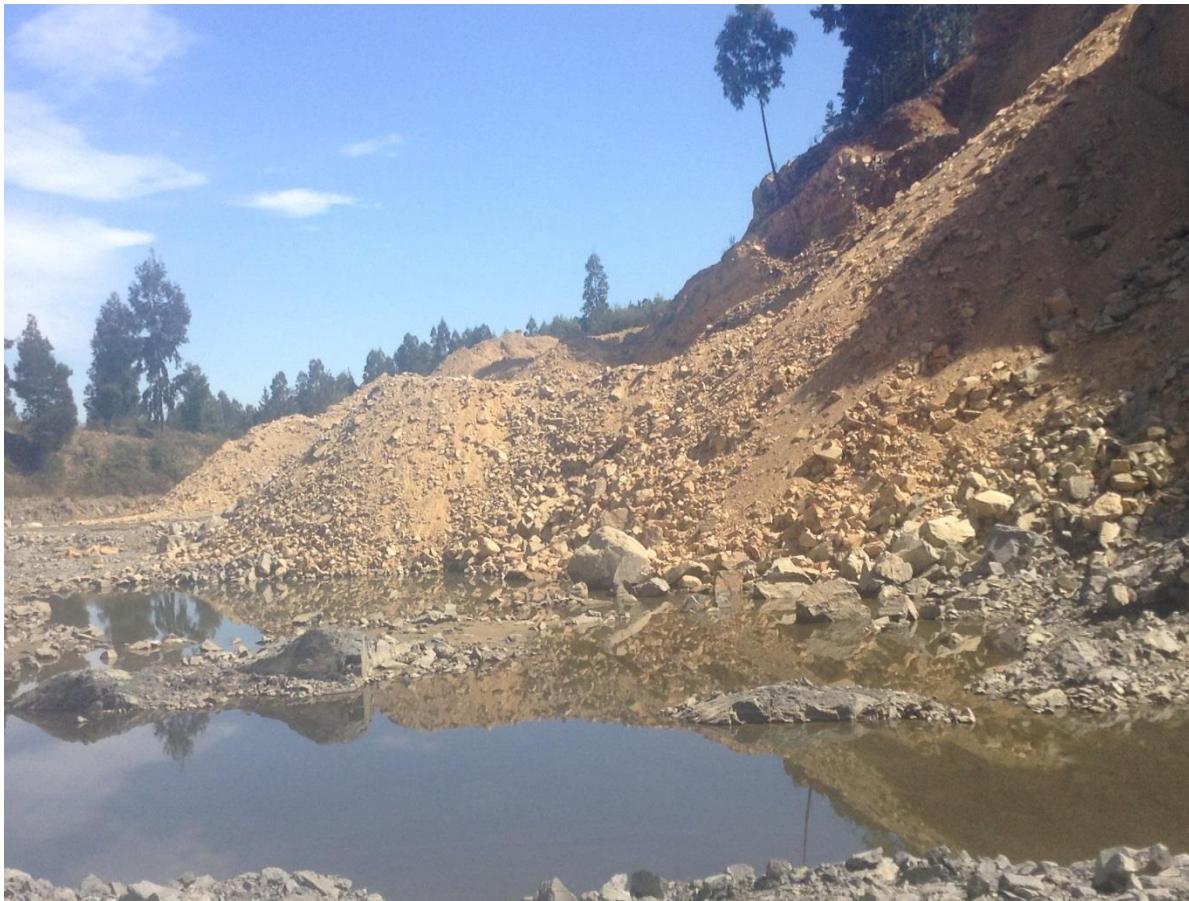
Fotografía 5.

No se observa ninguna obra construida del tipo piscinas de decantación, canales trapezoidales de intercepción y conducción, obras de protección de ribera o alguna obra de control de nivel de agua y sedimentos.

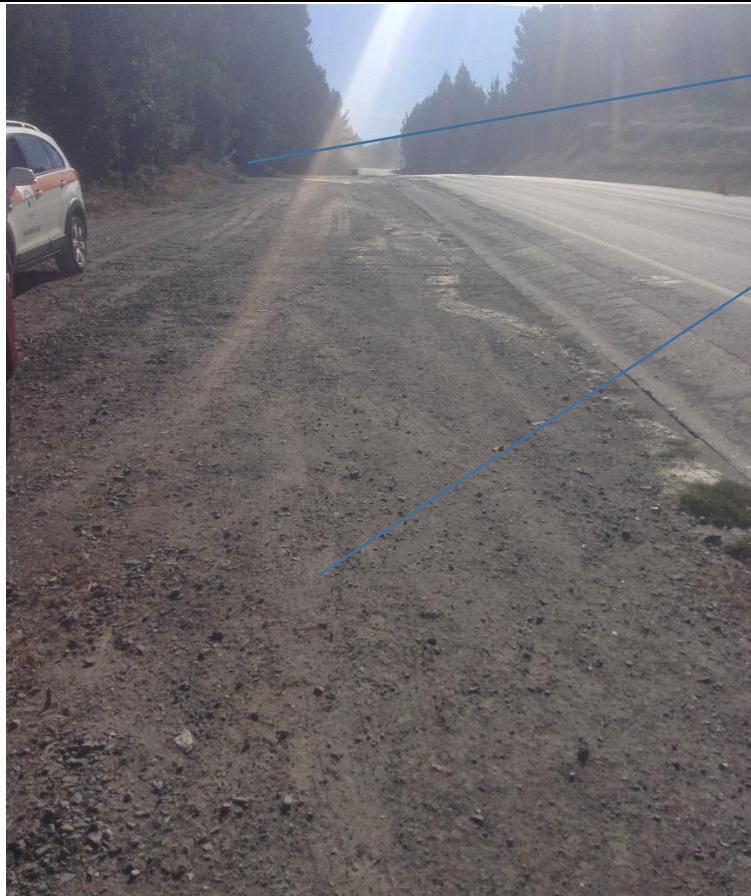
Acceso a la cantera José María

Lugar donde debiera estar construida la
pista de aceleración, a la salida de la
cantera, en dirección a Coronel y hacia
Ruta 160
