Expediente F - 008 - 2013

En lo principal, presenta descargos; y, **en el otrosí**, acompaña documentos.

I. ANTECEDENTES GENERALES DEL PROYECTO “PRODUCCION DE YODO SCM BULLMINE” Y DEL PROCEDIMIENTO SANCIONATORIO

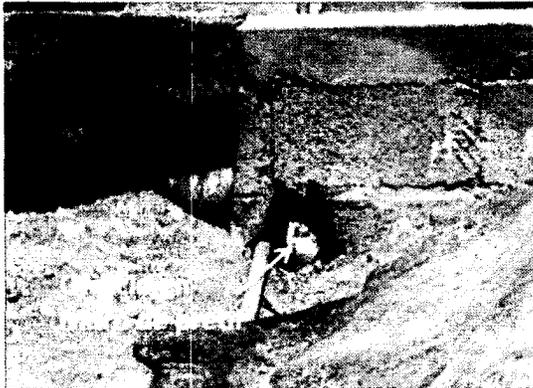
Imagen 1. Estado de los estanques el día de la inspección

Con la finalidad de subsanar la observación, desde el 20 de junio del 2013 se está trabajando en la implementación del nuevo proyecto de almacenamiento de ácido sulfúrico, a un costado del actual existente. El plano que figura a continuación es posible apreciar el diseño del sitio de almacenamiento (Ver Anexo1.1 de este informe):

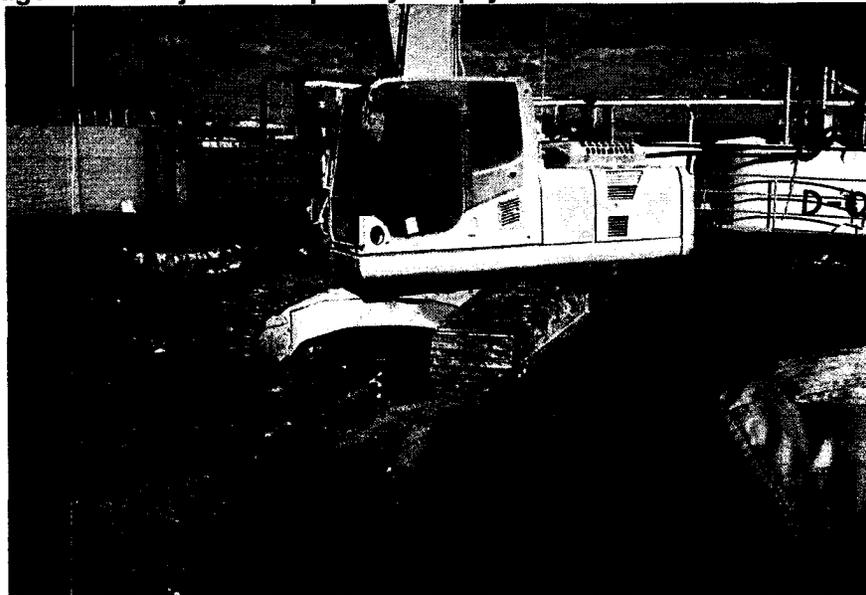
Imagen 3. Trabajos de limpieza y despeje del terreno

Se realizó una excavación de 10x10x0,70 metros con el fin de cambiar el material del suelo por estabilizado (ver fotos).

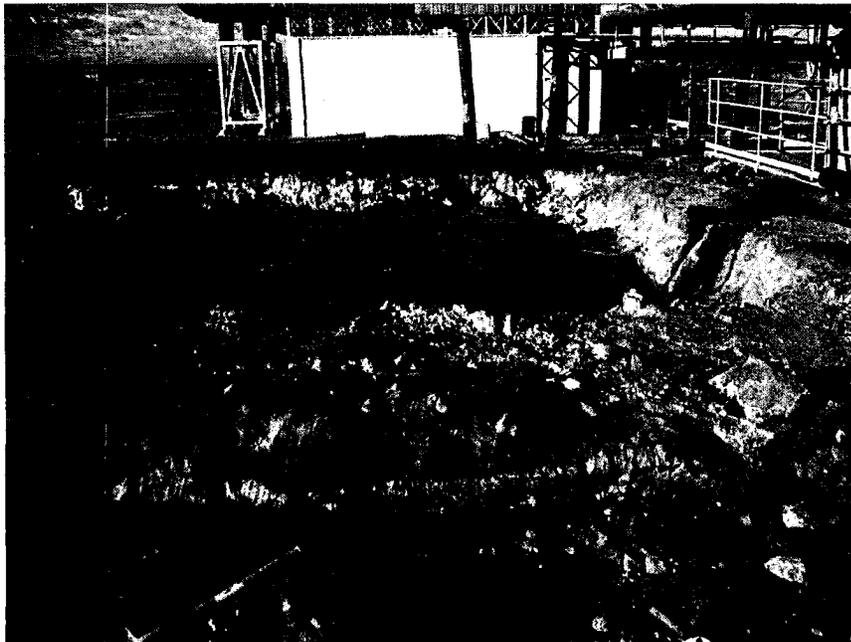
Imagen 4. Aplicación de estabilizado

2.- Se rellenó con material estabilizado en dos capas de 40 cm cada una. Una vez depositada la primera capa, se compactó con el rodillo compactador y se rellenó con la segunda capa a la cual se le realizó el mismo proceso que la primera (ver fotos).

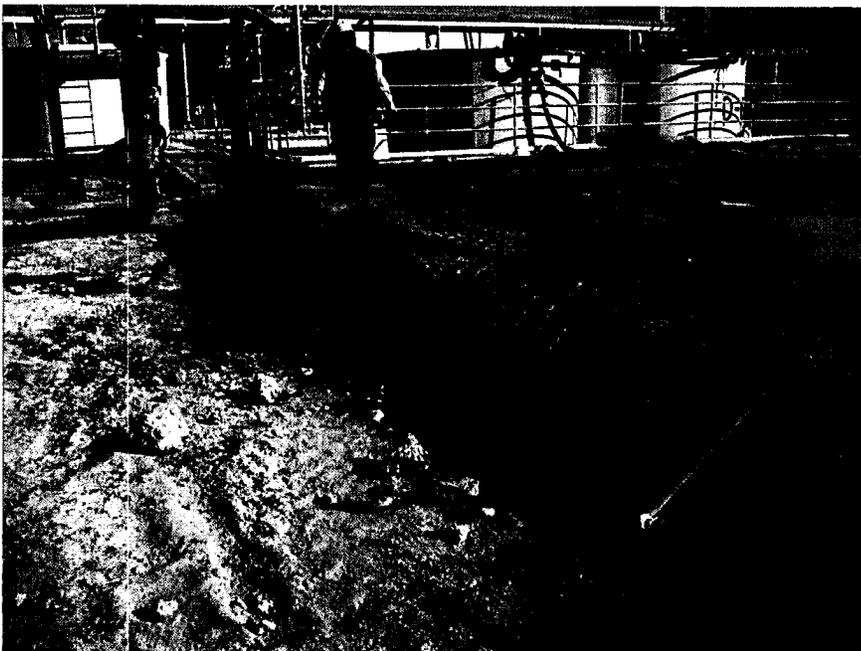
Imagen 6. Nivelación con estabilizado

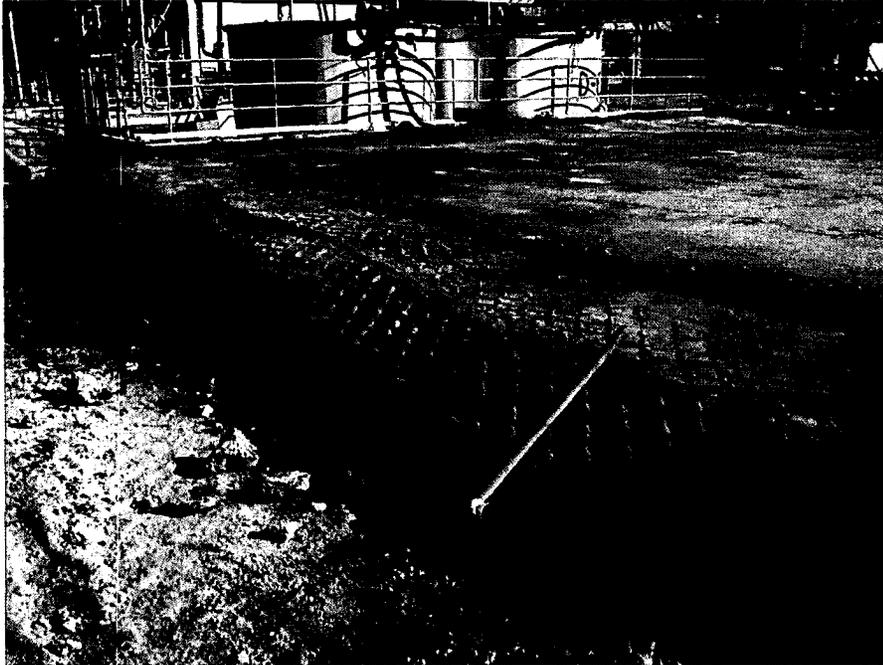
Imagen 7. Nivelación con estabilizado.

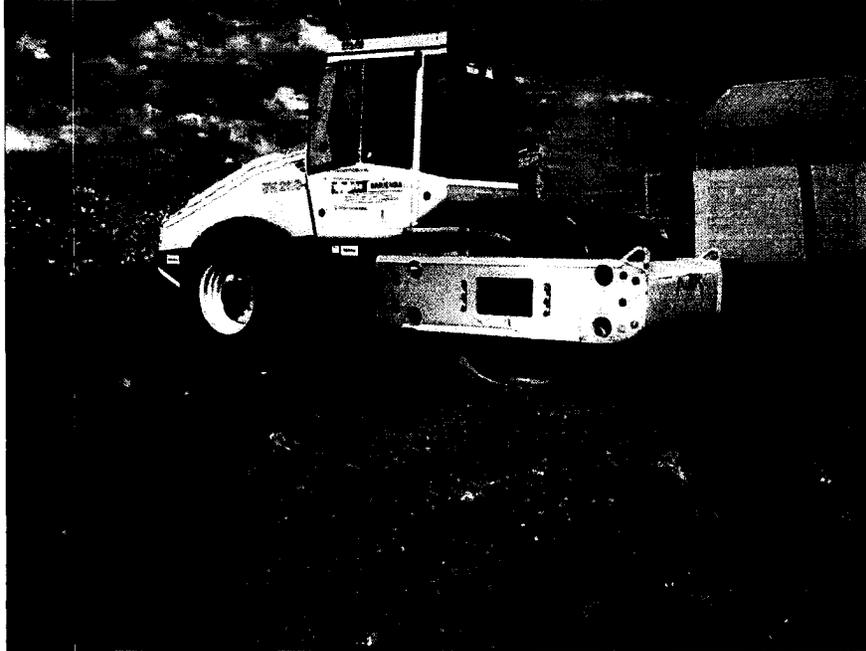
Imagen 9. Nivelación con estabilizado.

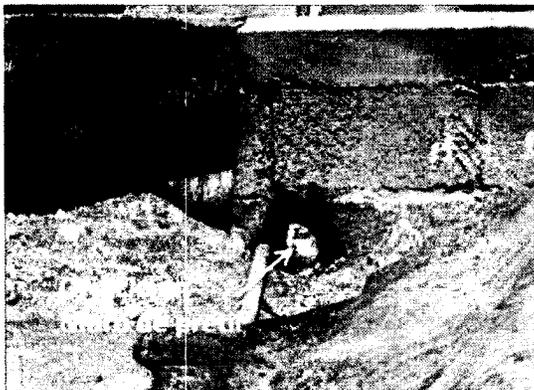
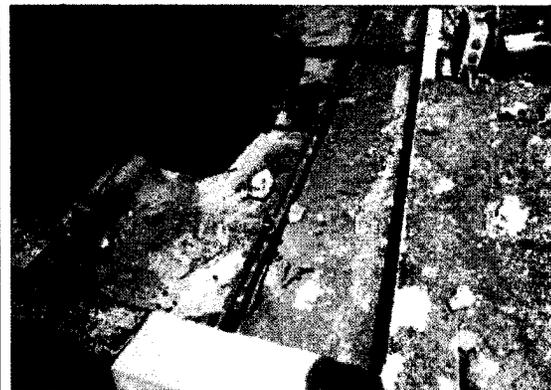
Imagen 1. Estado de los estanques el día de la inspección

Es importante señalar que los estanques siempre han contado con sistema de impermeabilización, sin embargo en la fiscalización se observó un sector que carecía de sellos.

Con la finalidad de subsanar la observación, es que desde el 20 de junio del 2013 se está trabajando en el mejoramiento de la cobertura de HDPE, donde se efectuaron los sellados correspondientes, para evitar posibles contingencias.

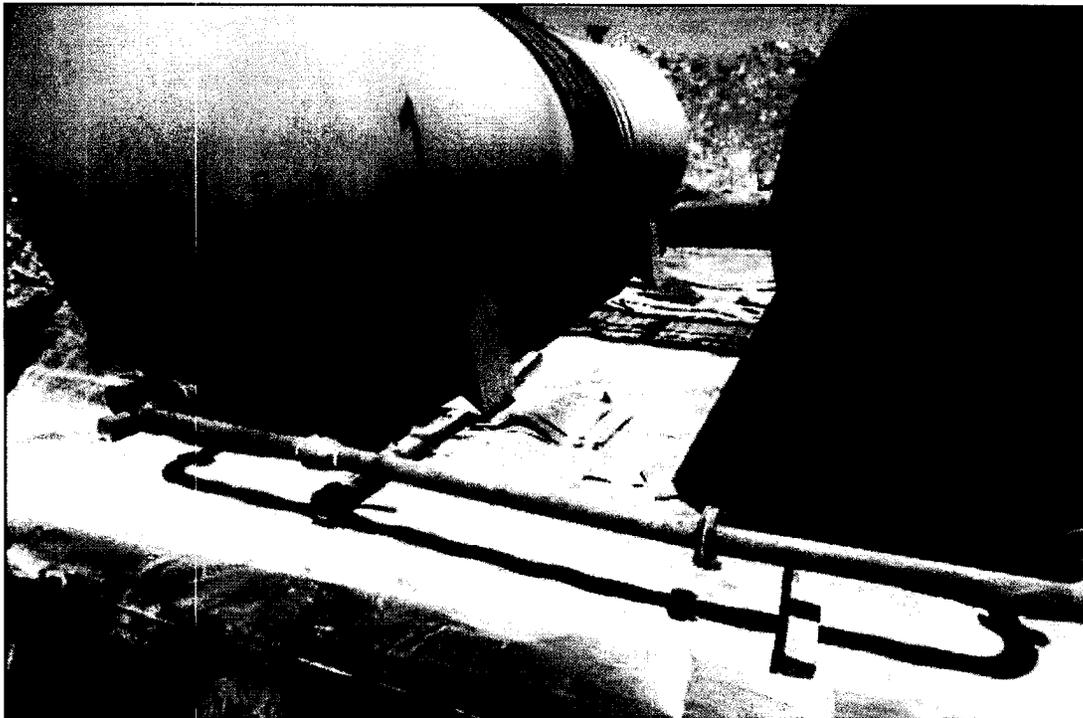
Imagen 2. Situación actual de estanques de ácido sulfúrico

Como medida inmediata posterior a la fiscalización, se procedió a efectuar el sellado del sector, para dar total seguridad en el cubrimiento (Ver imagen 2, 3 y 4. Estado actual de los estanques de ácido sulfúrico).

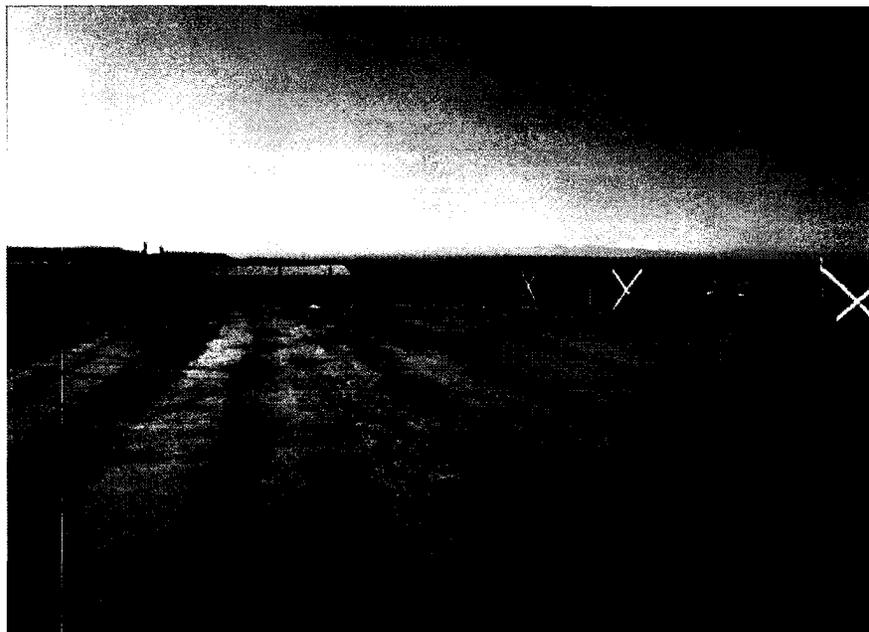
Imagen 3. Despeje del área a un costado de Sitio de Acopio de Residuos Peligrosos.

- Se emparejó y emplantilló el área.
- Se realizó un cierre perimetral del área de 17 x 50 x 25 m (Anexos 5.2.1 y 5.2.2)
- Se procedió a instalar los contenedores de basura. Debido a que no fue posible conseguir contenedores de capacidad de 4m³, se procedió a habilitar un sector con 2 contenedores plásticos con tapa de 1 m³, y 10 de 75 lts. (Anexos 5.3 y 5.4)

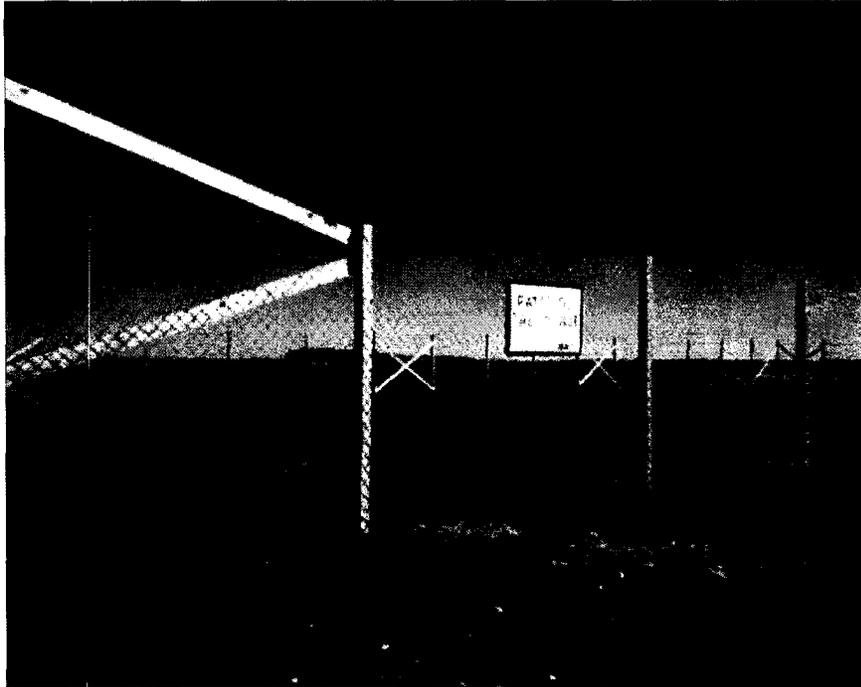
Imagen 4. Cierre Perimetral habilitado, con señalética.

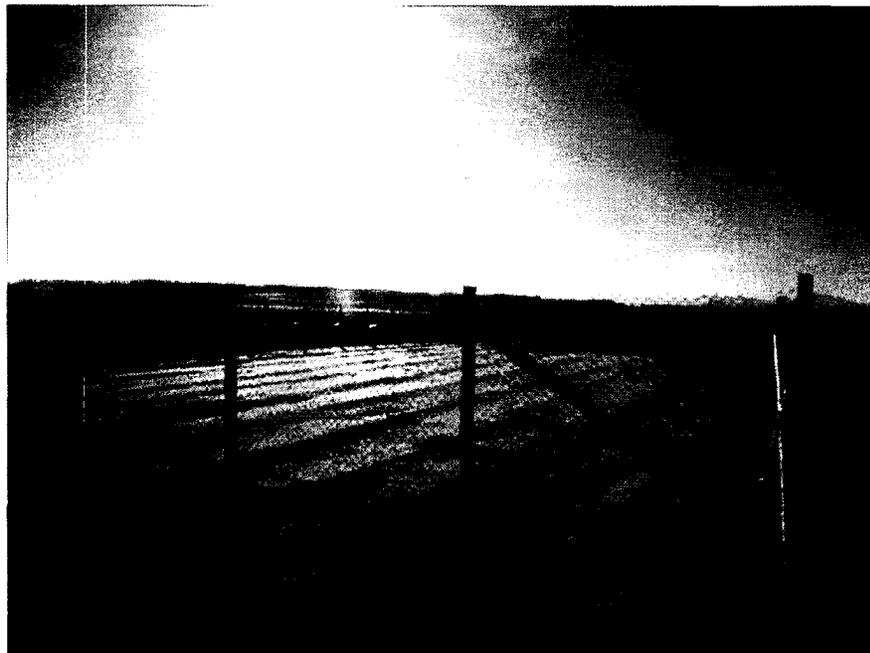
Imagen 5. Área provisoria patio de salvataje

El sitio es de carácter provisorio, mientras se habilita el nuevo radier de una superficie de 16 x 3 m, donde se localizarán 12 contenedores de 1m³. Se adjunta a este informe el Anexo 5.5, correspondiente a la cotización de los trabajos para este radier.

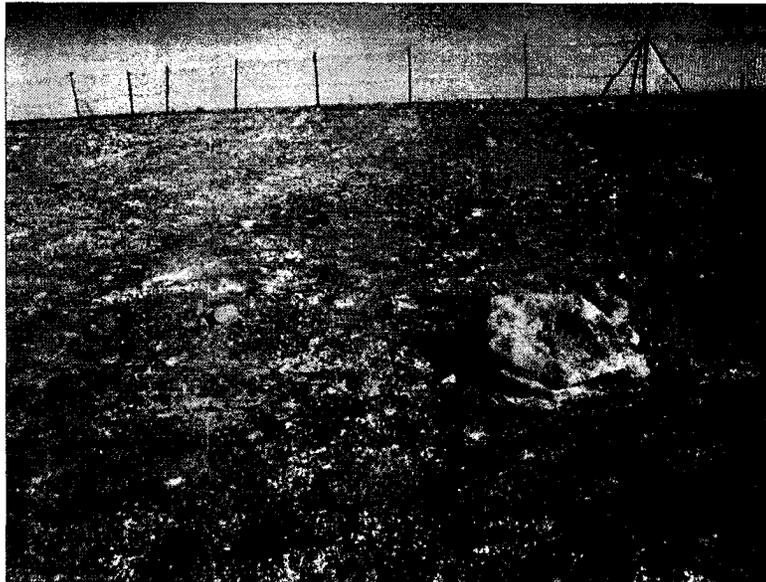
Fig. 1. Vista del sitio BTS -14 se observa en el centro una gran roca, alrededor de ella se hallan los fragmentos líticos, principalmente de lascas y microlascas de sílex.

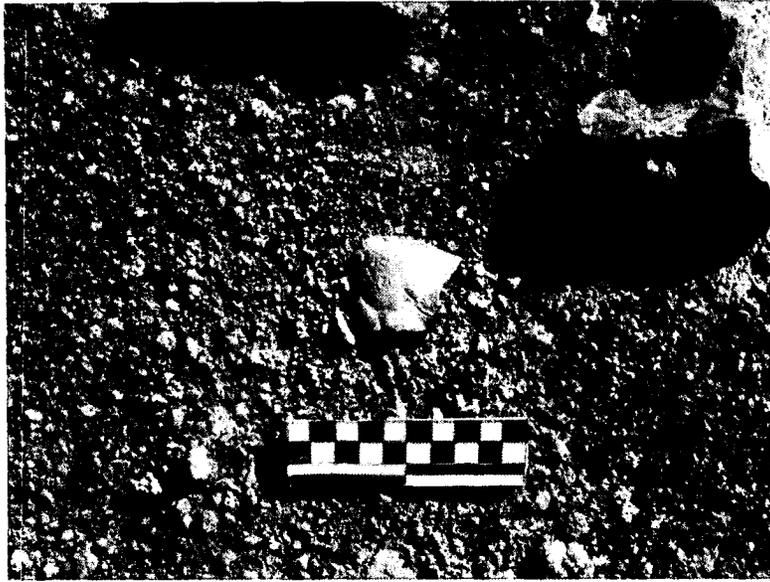
Fig.2. Fragmento de lasca de sílex asociada al sitio BTS-15 correspondiente a un área de trabajo lítico prehispánico.

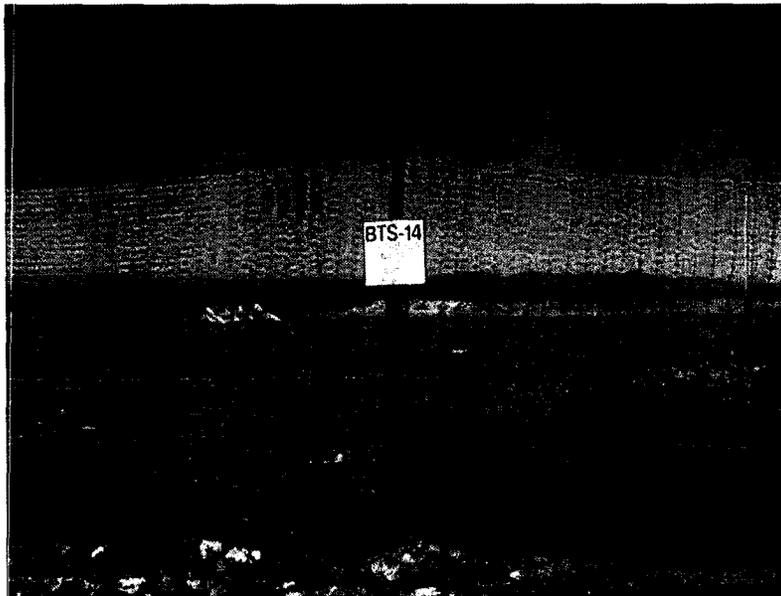
Fig.3. Se observa el sitio BTS-14 con su correspondiente cerco perimetral y su señalética debidamente colocada para identificar el sitio.

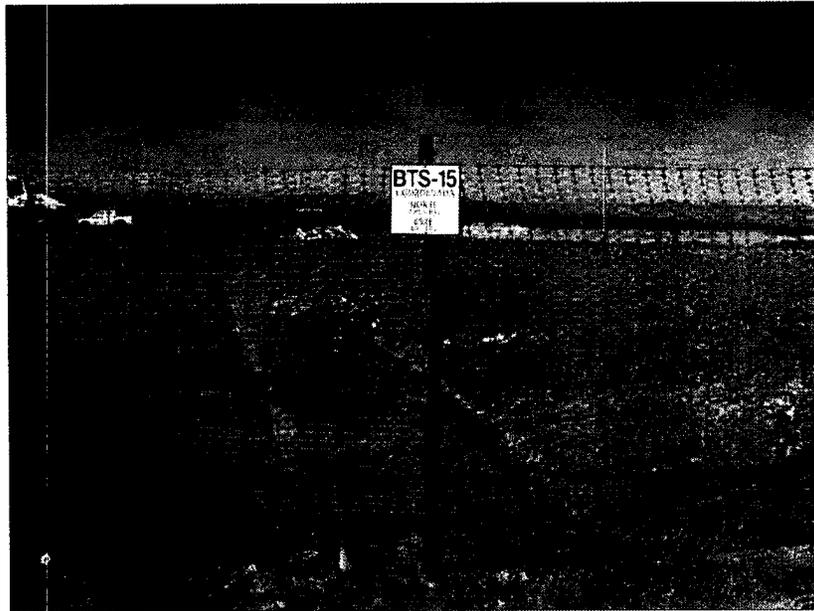
Fig.4. Se observa el sitio BTS-15 con su correspondiente cerco perimetral y su señalética debidamente colocada para identificar el sitio.

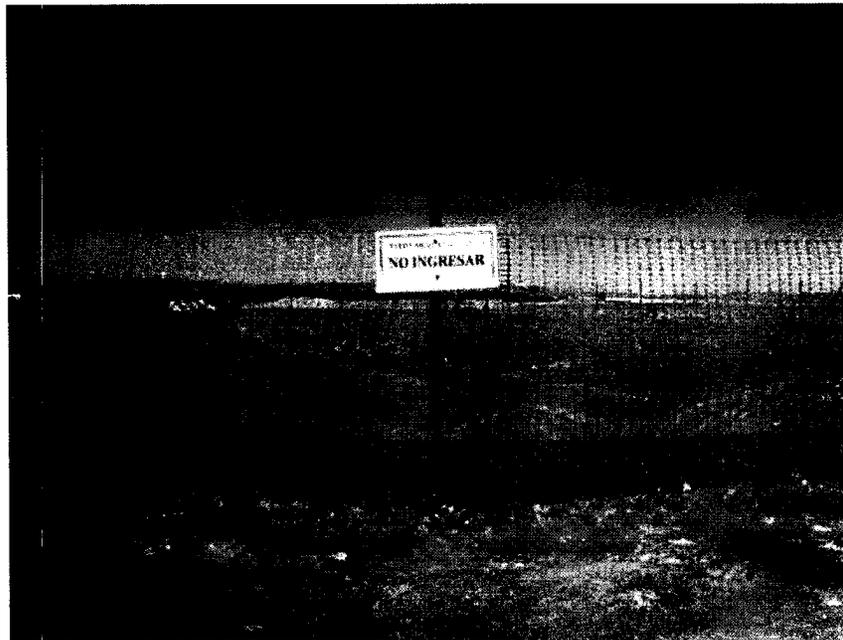
Fig.5. Obsérvese que en este sitio al igual que en todos los registrados, también se ha colocado una señalética que indica la protección de los mismos y la prohibición de ingreso a ellos.

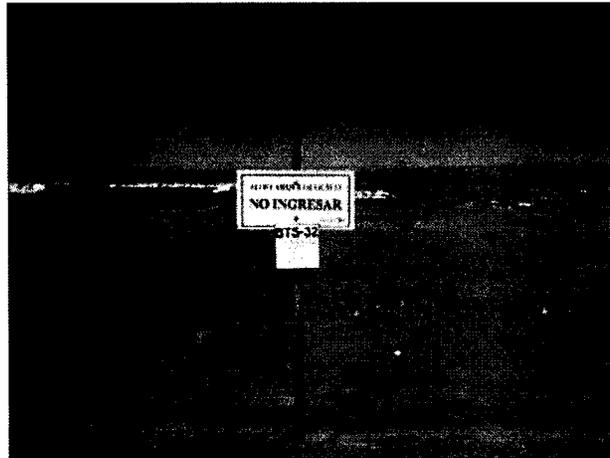
Otro de los sitios presente en el sector de mina, es **BTS – 32** (coordenadas UTM 7856855 / 407616), corresponde a un taller lítico compuesto por un conjunto de lascas de sílex, el sitio se halla debidamente cercado y señalizado.

Fig.11. Vista hacia el sitio BTS-32, se observa al fondo algunas operaciones de la mina.

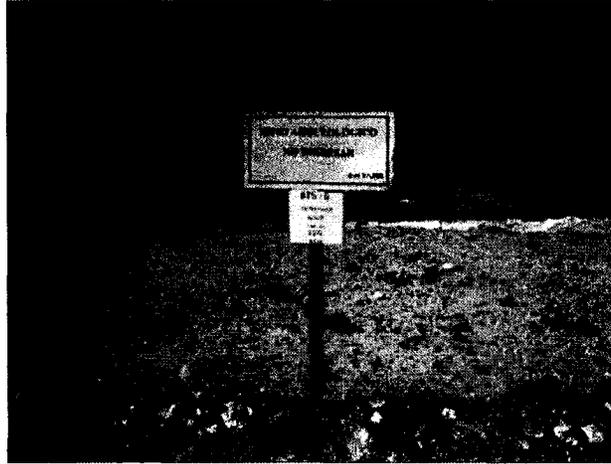
Fig.13.Vista general del sitio BTS-6.

BTS – 6 (coordenadas UTM 7857352 / 407830), este sitio corresponde a un taller lítico que se halla asociado a un conjunto de rocas. El sitio posee cierre perimetral con buffer de protección adecuado y señalética correspondiente

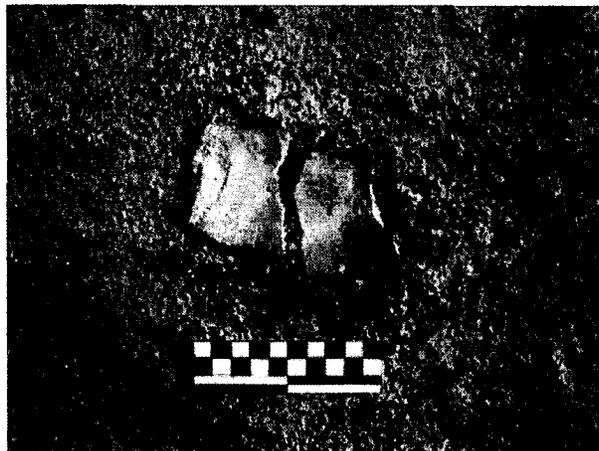
Fig.16. fragmentos de cerámica prehispánica en el sitio BTS-13
