## DICTAMEN EN PROCEDIMIENTO ADMINISTRATIVO SANCIONATORIO ROL D-014-2013

2. El presente procedimiento administrativo sancionatorio se siguió en contra de Tecnorec S.A. (en adelante indistintamente, "Tecnorec" o "la empresa"), Rol Único Tributario N° 76.013.099-0, titular del proyecto Planta de Reciclaje de Baterías - EMASA, (en adelante también, "el proyecto original"), calificado ambientalmente favorable mediante Resolución Exenta N° 1033, de 19 de agosto de 2008, de la Comisión Regional del Medio Ambiente de la Región de Valparaíso (en adelante, "RCA 1033/2008").

3. La Planta de Reciclaje de Baterías – EMASA, se localiza en calle Las Acacias N° 349, comuna de San Antonio, Región de Valparaíso, y consiste en una instalación industrial destinada a la recuperación de Plomo (Pb), principalmente desde baterías plomo-ácido descartadas y chatarra que contuviese este componente, con el objetivo de obtener plomo refinado. De acuerdo a lo indicado en la RCA 1033/2008, el proyecto contempla procesar 1.300.000 baterías al año, lo cual permitiría recuperar 10.100 toneladas de plomo refinado y aleaciones al año.

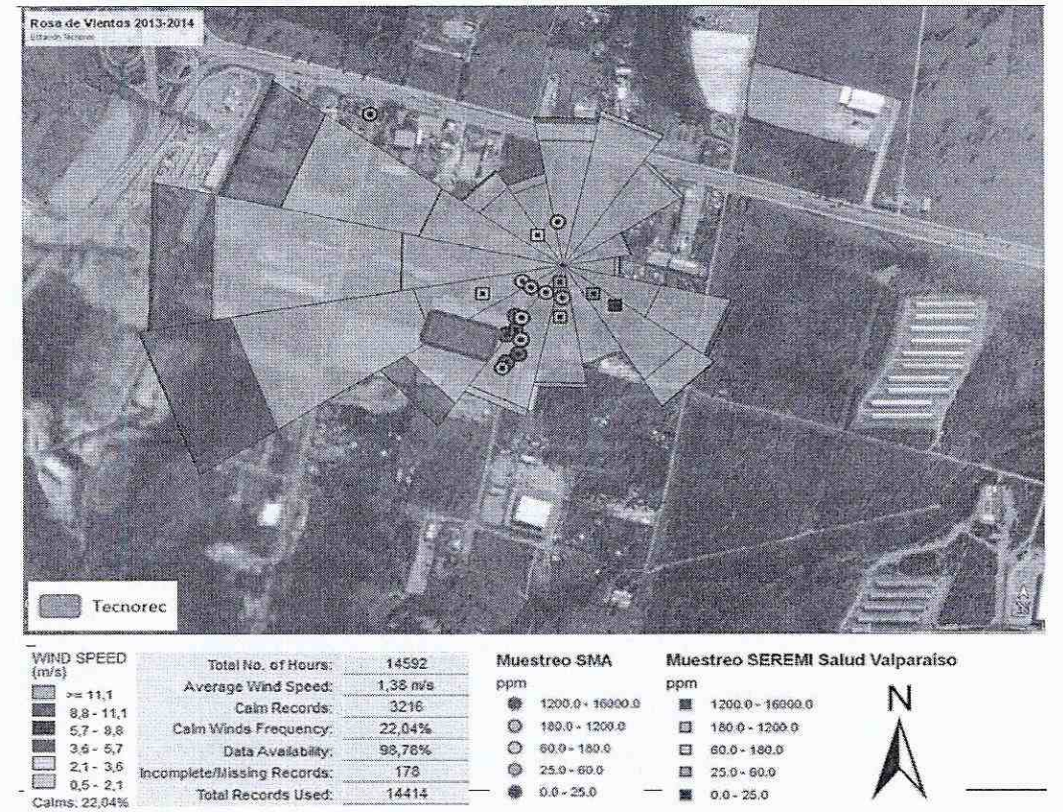
Figura 1: Rosa viento 2013-2014

d) En cuanto al punto de exposición en que la población entra en contacto con el contaminante, éste corresponde al área inmediatamente contigua a la planta, siendo la exposición mayor, a medida que se acerca a planta. En tal sentido cabe considerar los resultados XRF, realizados tanto por la SMA como por la Seremi de Salud, los que si bien adolecen de las debilidades apuntadas en el numeral XX de este dictamen, si sirven para determinar una tendencia en la presencia del contaminante al analizar los muestreos entre sí. Basado asimismo en la magnitud de las emisiones y características del lugar, de acuerdo a la última modelación para efectos de este análisis, el punto de máximo impacto se ubica aproximadamente a 250 metros de distancia hacia el este, desde la chimenea principal, lo que se condice con lo expuesto en las figuras 1 y 2 de este dictamen.

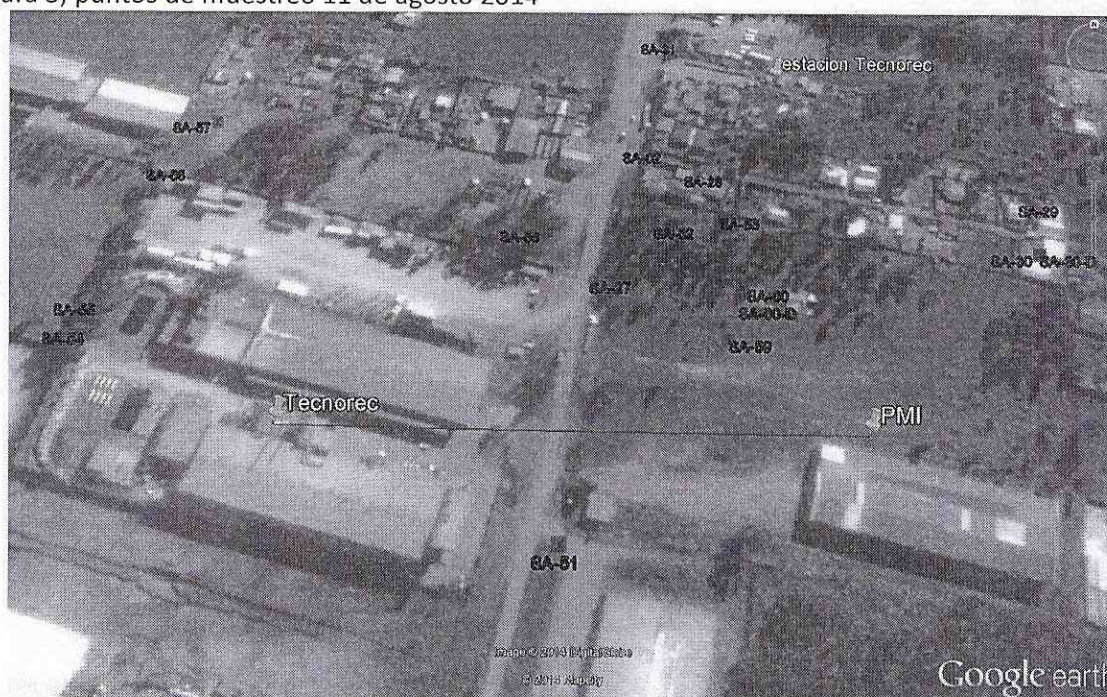
Figura 3, puntos de muestreo 11 de agosto 2014

Cabe hacer presente que, respecto de los resultados presentados por la Seremi de Salud, como los de la SMA, esta Superintendencia no utilizará los resultados de éstos como valores absolutos, sino que sólo como relativos entre sí, es decir, cuáles presentan una mayor o menor presencia en relación a su ubicación relativa a la planta, resultados que se condicen, en estos términos, con los referidos a los puntos SA-58, SA-59, SA-60, SA-52, SA-53 del muestreo realizado por la empresa el pasado 11 de agosto de 2014 (efectuado por Cenma), que presentan las más altas concentraciones de ese muestreo<sup>34</sup>, utilizando la técnica XRF, previo al secado de la muestra en laboratorio, y que fueran presentados en el Anexo 12 del escrito de sus descargos, y representados en una imagen de Google Earth™, tal como se visualiza en la siguiente figura 3.
