**DICTAMEN PROCEDIMIENTO ADMINISTRATIVO
SANCIONATORIO ROL F-081-2020, SEGUIDO EN
CONTRA DE CENCOSUD RETAIL S.A.**

2° Cencosud Retail S.A. (en adelante e indistintamente, “el titular” o “la empresa”), RUT N° 81.201.000-K, es titular de la unidad fiscalizable “Jumbo Copiapó” (en adelante, “la UF”), ubicada en Avenida Copayapu N° 2406, comuna de Copiapó, Región de Atacama. Dicha unidad fiscalizable constituye una fuente emisora, de acuerdo a lo establecido en el artículo 3° del D.S. N° 43/2012.

4° El informe de fiscalización DFZ-2019-2126-III-NE, da cuenta de los siguientes hallazgos: *“Todas las luminarias individualizadas (12 tipos en total) poseen un ángulo de inclinación que permite la proyección de luz para el ángulo gama mayor de 90°”; y “Por otra parte, el titular no hace entrega de los certificados de contaminación lumínica para las luminarias identificadas en el presente informe, por lo que no es posible validar su instalación”.*

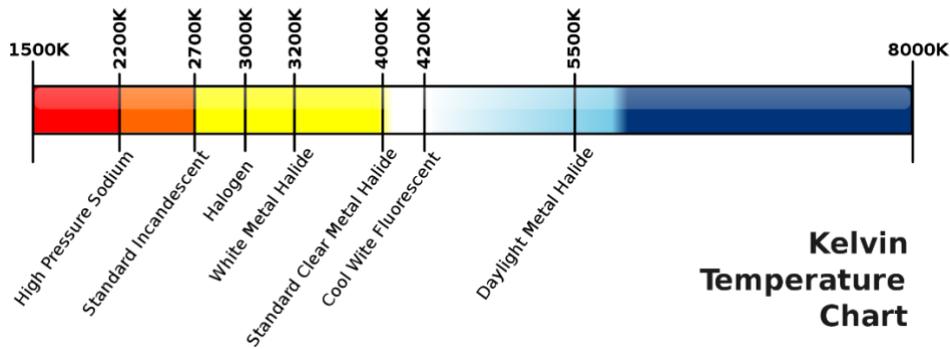
Imagen 13. Temperatura de color correlacionada (TCC) de diferentes tipos de lámparas.

97° Sobre el particular, cabe tener en consideración que en el caso de las luminarias N° 1 (sector Easy)⁸, al no contar con placa identificatoria, se desconoce su marca y modelo. No obstante, según consta en AIA dichas luminarias contaban con tecnología Sodio de Alta Presión (en adelante, “SAP”), cuya TCC promedio corresponde a 2200K, inferior al nivel máximo de TCC recomendado por la Asociación Internacional Dark-Sky, para minimizar la emisión de luz azul hacia la atmósfera.
