**DICTAMEN PROCEDIMIENTO ADMINISTRATIVO  
SANCIONATORIO ROL D-099-2022, SEGUIDO EN  
CONTRA DE MINERA LOS PELAMBRES**

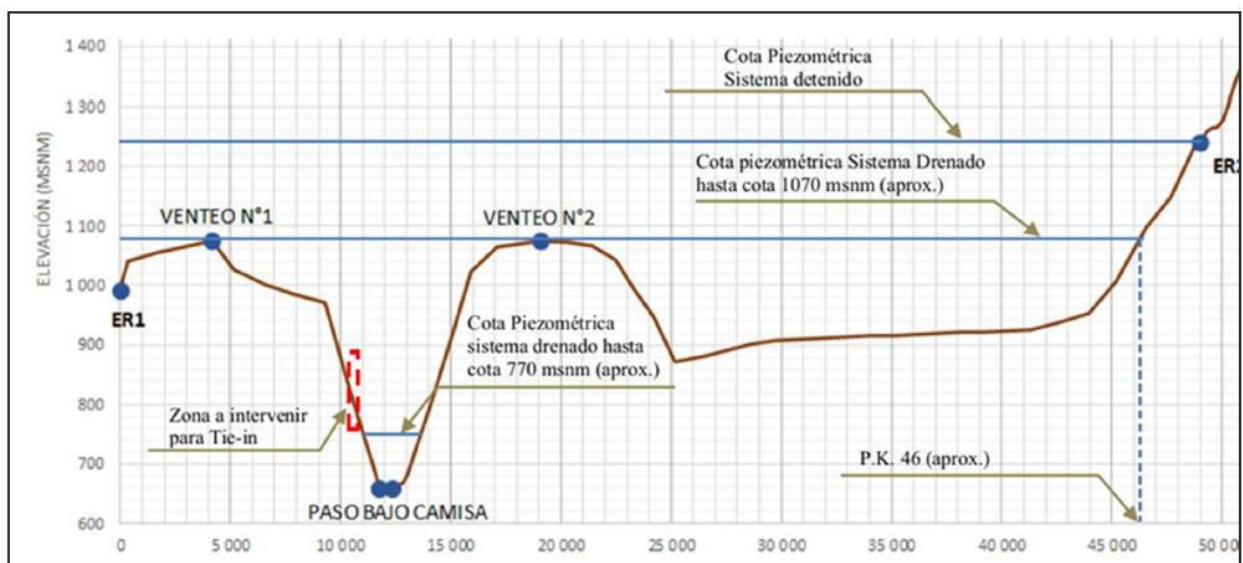
**Figura 2. Perfil del trazado del Ducto SRA**

105° Al efecto, otras alternativas que requieran la construcción y/o ejecución de nuevas obras o actividades, como una nueva piscina exclusiva para desagüe del SRA o el transporte en camiones aljibes generan nuevos o mayores impactos ambientales no evaluados.
