**RESUELVE PROCEDIMIENTO ADMINISTRATIVO
SANCIONATORIO ROL D-099-2022, SEGUIDO EN
CONTRA DE MINERA LOS PELAMBRES**

RESOLUCIÓN EXENTA N° 292

Santiago, 14 de febrero de 2023

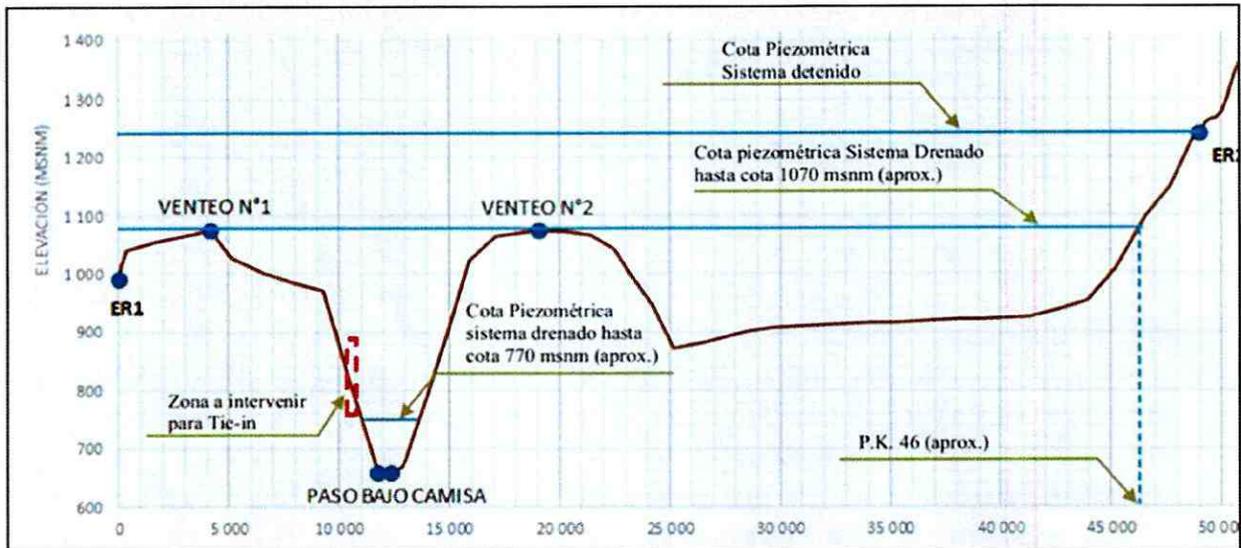
Figura 2. Perfil del trazado del Ducto SRA

8° Cabe señalar que, dentro de las actividades aprobadas en el Proyecto INCO (RCA N° 16/2018), se encuentra el reemplazo de un tramo de la tubería de 32" del SRA en el tramo Mauro-Chacay, sector Camisas.

¹³ Instructivo de Trabajo Drenaje Parcial - SRA - Bajo Camisas. 26148-322-GPP-GCX-10003. GCP-1001-01-CS-0138-4420-P-ITT-22001.
