ACOMPAÑA REPORTE FINAL ACCIONES 1.1.1, 1.2.1, 1.3.1 Y 1.4.1 DEL PLAN DE ACCIONES Y METAS DE PROGRAMA DE CUMPLIMIENTO

Reporte Final

**Labores de Limpieza de los Tramos y Flora,
Fauna y Vegetación de los Sectores Las
Cascadas y Quebrada Choja/Maní**

30 de Mayo, 2013

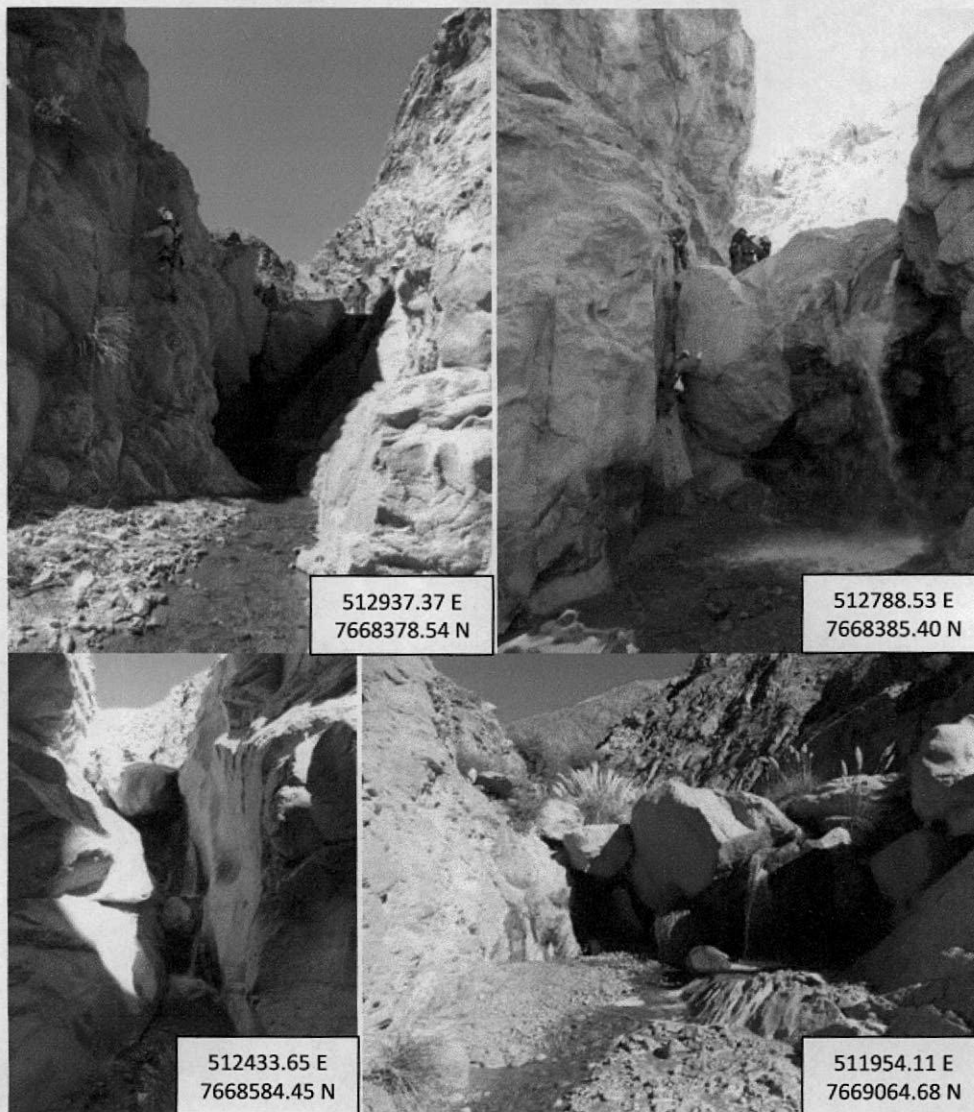
Las acciones de limpieza en esta zona se realizaron ingresando desde Quebrada Blanca, y debido a las características antes mencionadas, estas acciones presentaban un gran riesgo para los trabajadores (Figura 2).

Figura 2. Zona de Cascadas (tramos 33 al 35)

De acuerdo a lo anterior, CMTQB S.A. contactó a la empresa Pucará S.A., experta en escalada y trabajo en altura, para que personal especializado evaluara la seguridad de los trabajadores en cada uno de los tramos involucrados. Esta empresa finalmente propuso la implementación de elementos de sujeción y cuerdas, con el fin de facilitar y asegurar los trabajos del personal que limpió en estos tramos. La instalación de los implementos de seguridad terminó el día 27 de Abril 2013.

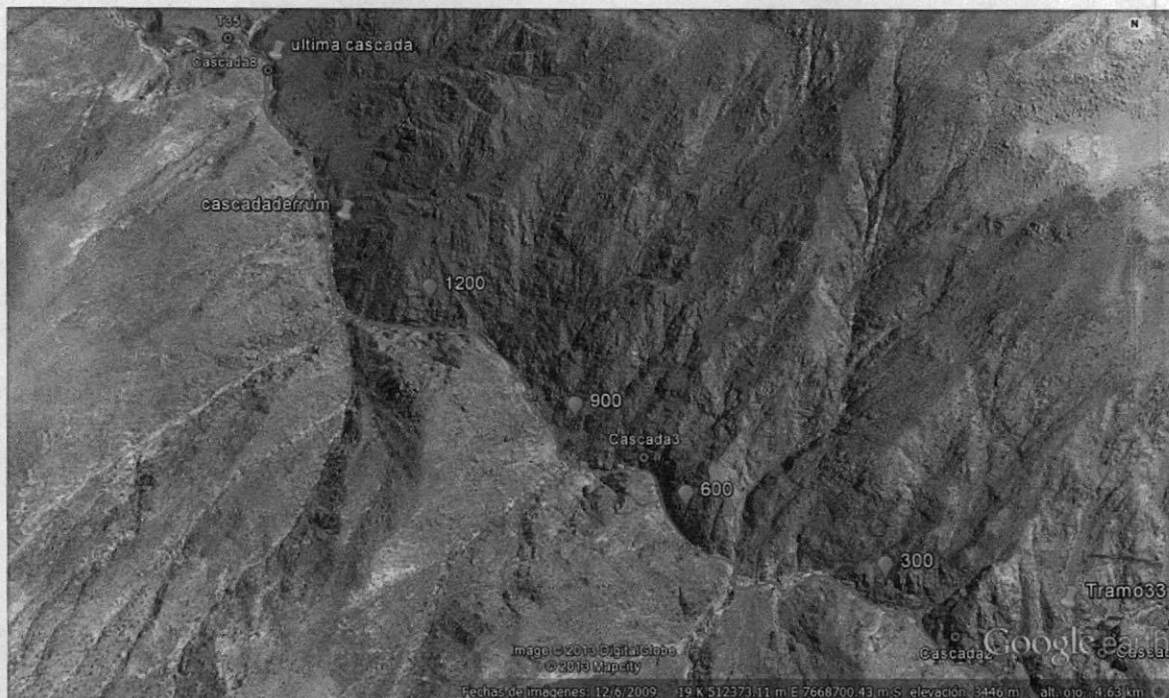
Las acciones de limpieza en estos tramos fueron ejecutadas por 20 trabajadores de INGEDEMIN, los cuales se distribuyeron en 4 grupos de trabajo, abarcando una extensión de 1,5 km (Figura 5).

Figura 5. Trayectos definidos para zona de cascadas.

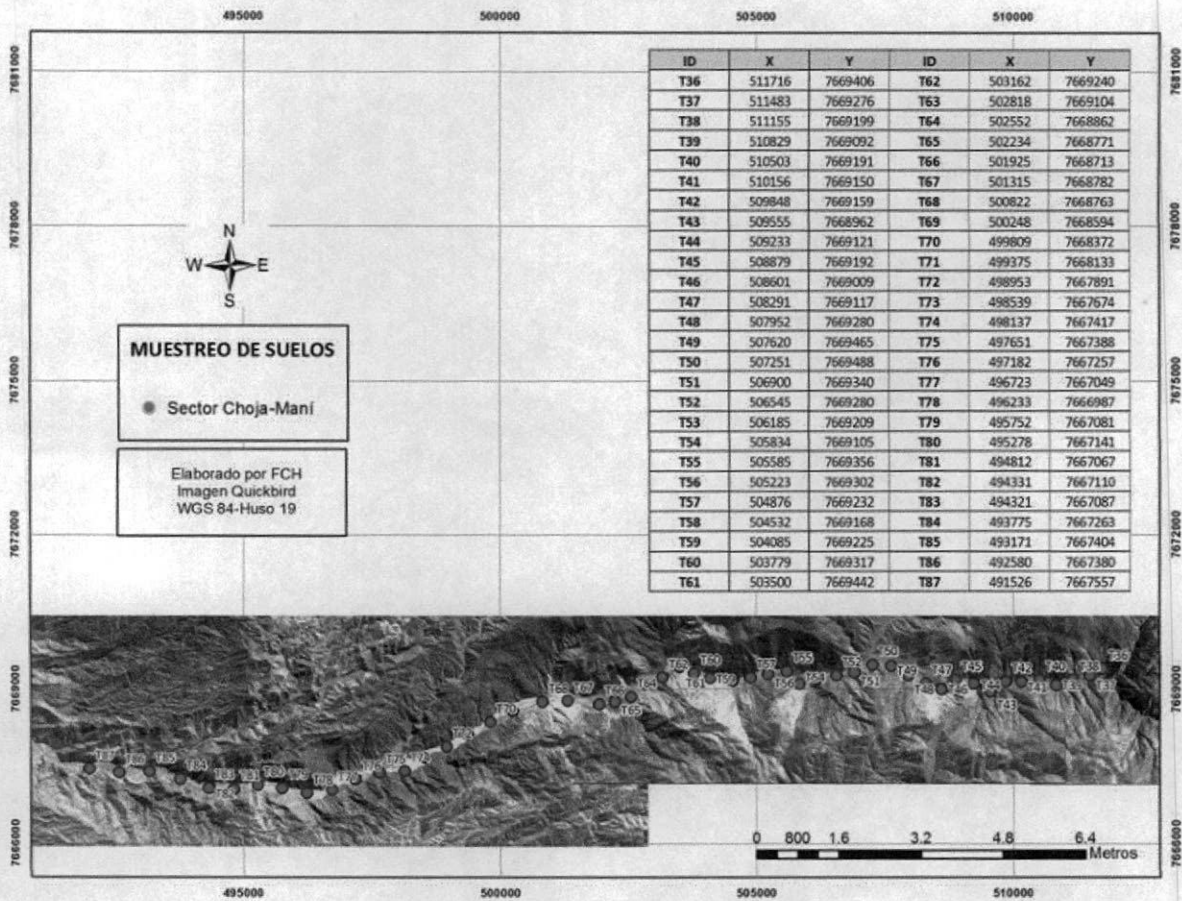
Figura 12. Tramos 36 hasta 87.

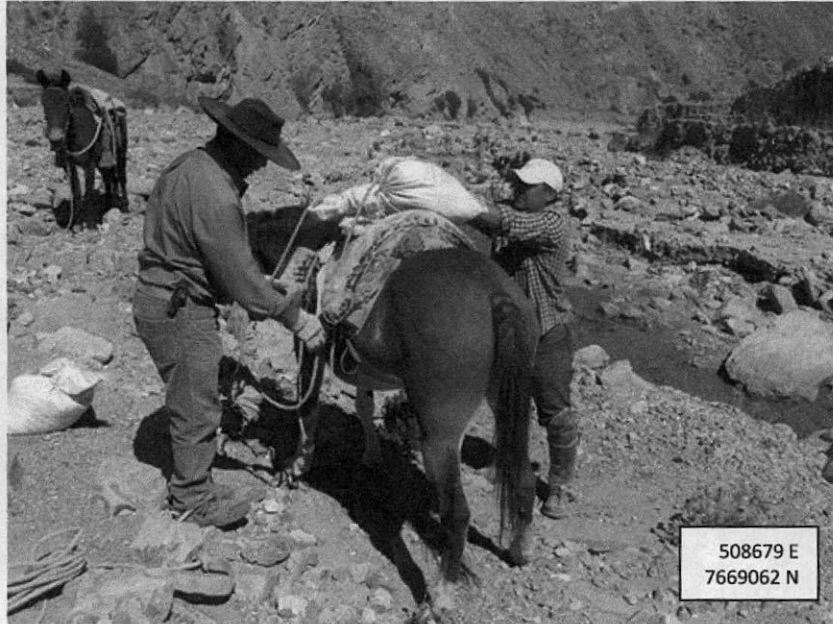
Figura 17. Carguío de sacos con material contaminado en las mulas.

De acuerdo a lo anterior, el trabajo en todas estas áreas requirió, además de la evaluación visual y la confección de calicatas, el retiro de piedras con hidrocarburo. El material retirado fue

almacenado en sacos a la espera de su retiro por los animales de carga, tal como se muestra a continuación:

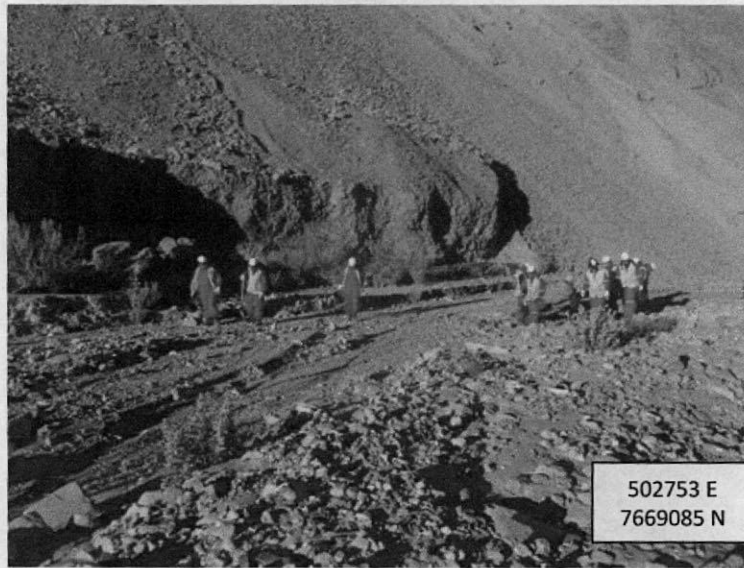
Figura 24. Equipo de INGEDEMIN en labores de Inspección y Limpieza en tramo 63.

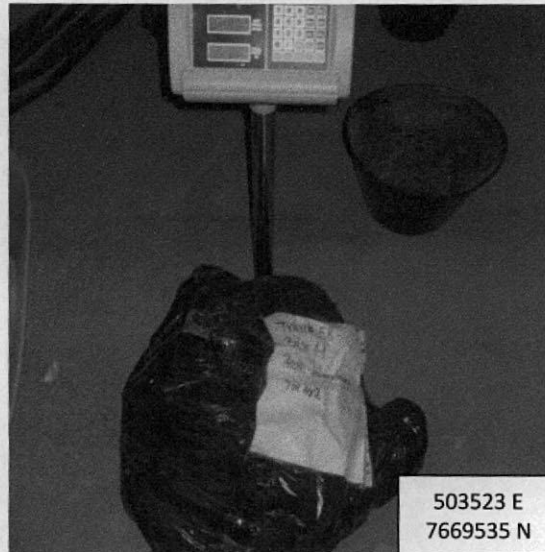
Figura 26. Vista de Pesaje de Material Contaminado Extraído de la Quebrada.

El material retirado fue transportado por animales de carga. Una vez que éstos se bajaban al campamento base, eran pesados y almacenados a la espera de su retiro a disposición final.

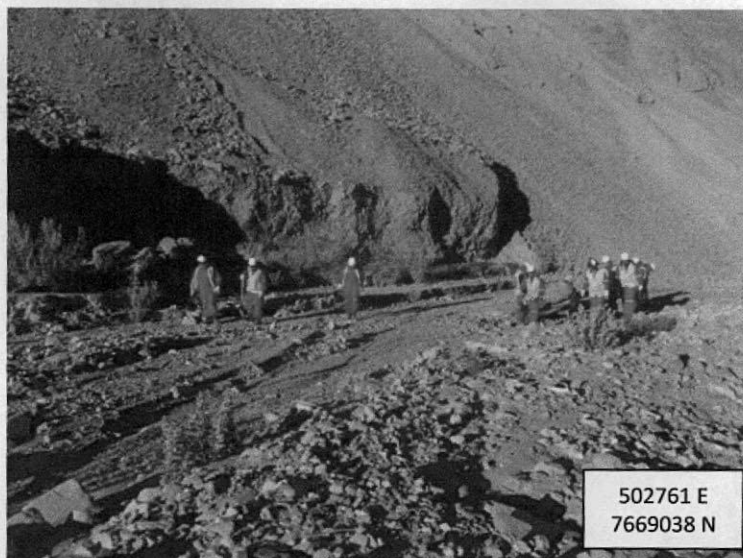
Estas fueron espaciadas por 5 m aproximadamente, con el objetivo de detectar la presencia de hidrocarburos que puedan haber estado cubiertos con sedimentos. Esto permitió detectar principalmente piedras y rocas contaminadas, las cuales fueron retirados, y dispuestas a la espera de su transporte al campamento base.

Figura 27. Equipo de Ingedemin en labores de Inspección y Limpieza en tramo 63.

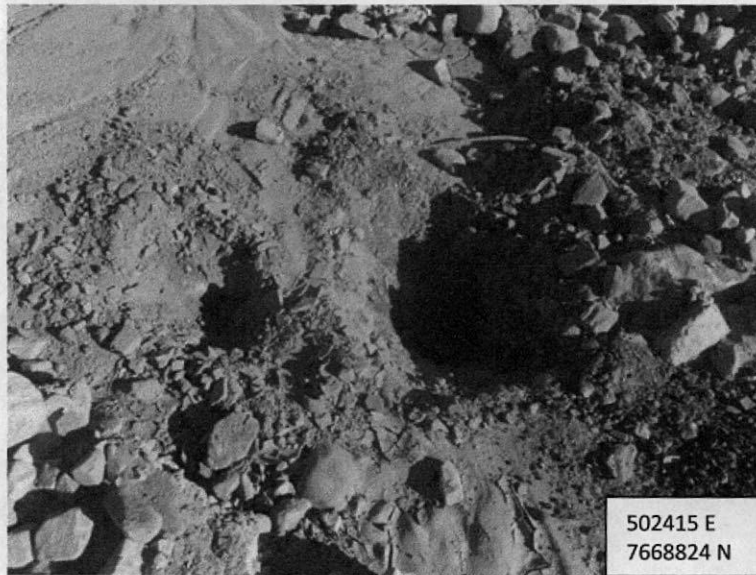
En general en todos los sectores, cuando era posible se hacía una calicata de mayor profundidad buscando la presencia de hidrocarburos, pero en caso que el terreno era muy compacto, sólo se hacían calicatas a 15 cm de profundidad, como se muestra de forma comparada en un punto del tramo 64.

Figura 28. Diferencias de calicatas realizadas en 2 tipos de suelo, de distinta compactación.

El mayor porcentaje de hallazgos en estos tramos correspondió a piedras o sedimentos superficiales contaminados, pero en las calicatas prácticamente sin contaminación.

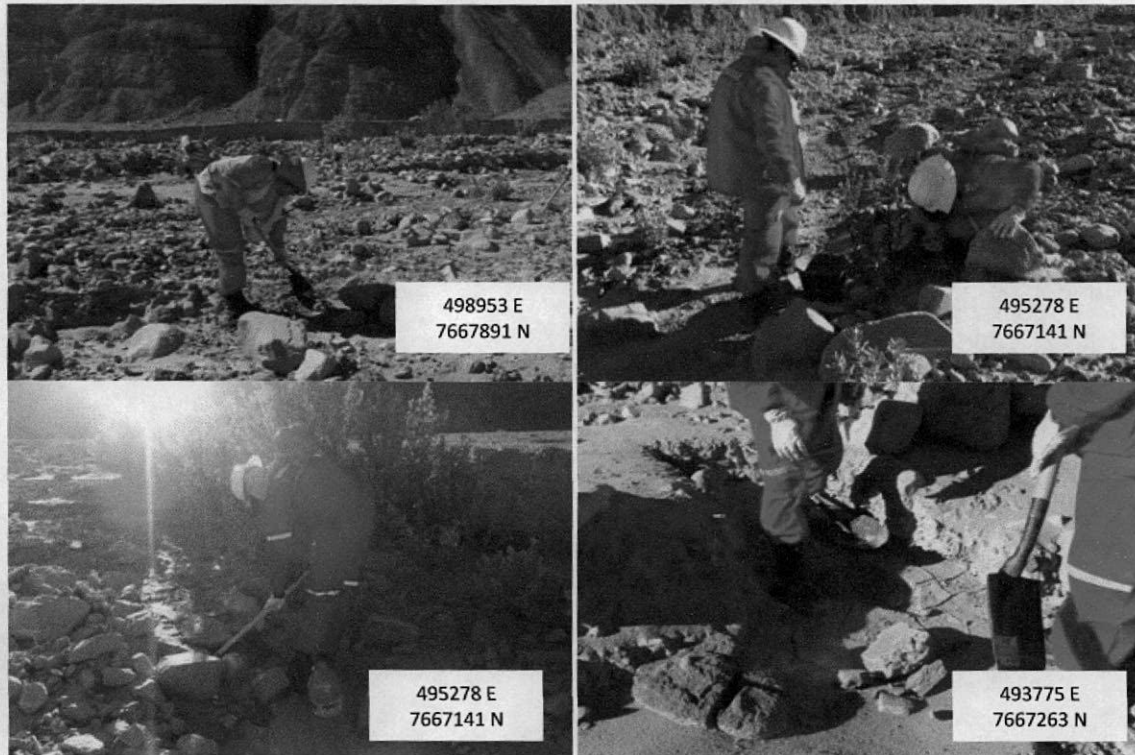
Figura 32. Inspección de cauce, acumulaciones de sedimentos y rocas, áreas de remanso y riberas.

Los materiales encontrados fueron principalmente hidrocarburos bajo sedimentos en las riberas de la Quebrada, sedimentos en áreas de remanso con marcas de hidrocarburo y piedras manchadas.

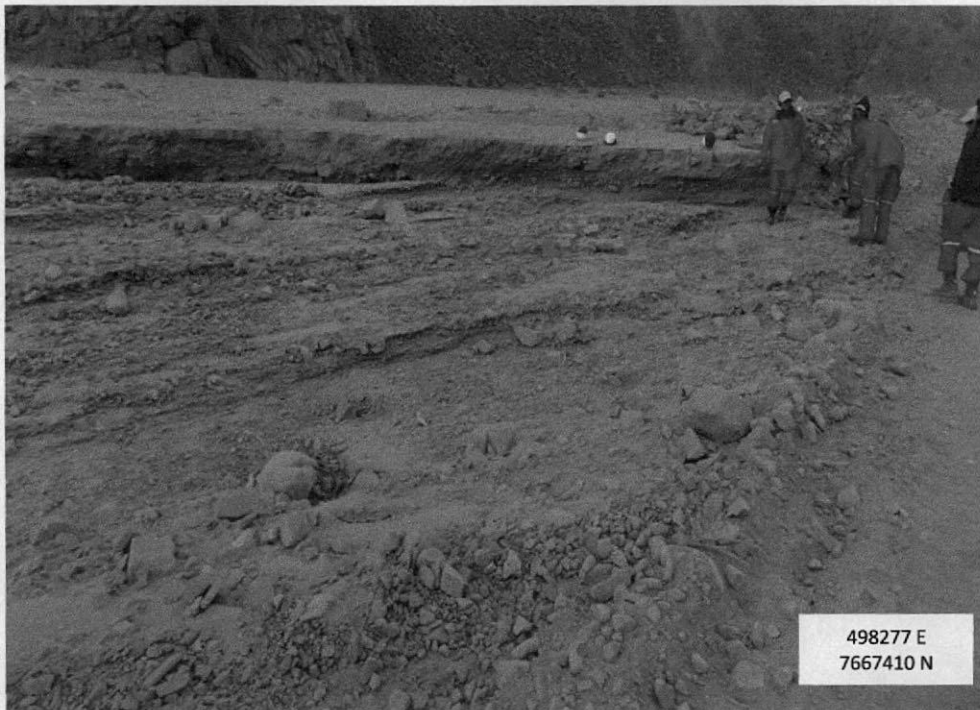
Se realizó un levantamiento de todos los cruces de cauce existentes en el segmento contenido entre los tramos 61 y 87, posteriormente en cada uno de ellos se excavaron calicatas en forma lineal, de 50 cm de profundidad y paralelas al camino, con el objetivo de evidenciar la acumulación de hidrocarburo. Las imágenes a continuación ilustran el trabajo realizado:

Figura 35. Demarcación de puntos a excavar (cinta rosa en centro de la imagen) y área de rodado del camino a la izquierda de la imagen

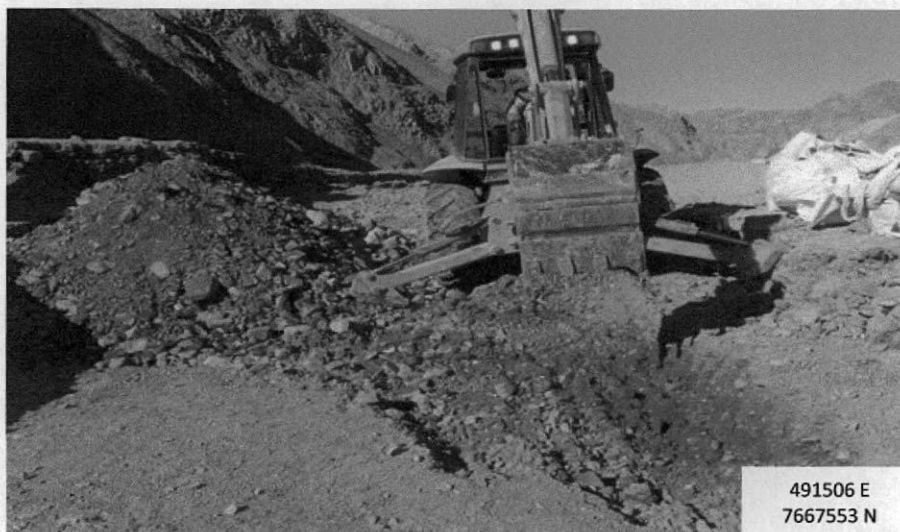
Figura 44. Maquinaria utilizada

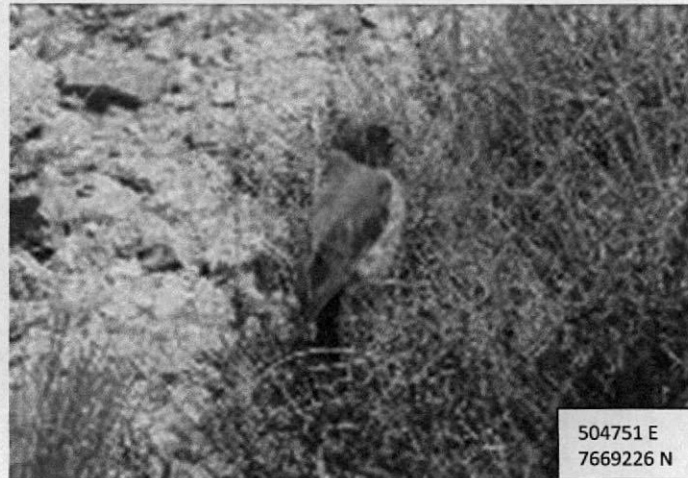
Figura 48. Tortolita de la puna (*Metriopelia aymara*) identificado en Tramo 41

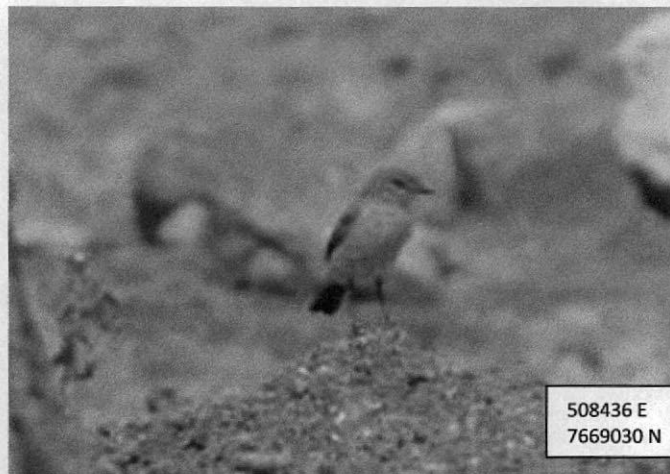
Figura 49. Cometocino del norte (*Phrygilus atriceps* identificado) en Tramo 57
