EN LO PRINCIPAL: Téngase presente situaciones extraordinarias respecto a la Acción 3.1.4 del Plan de Acciones y Metas del Programa de Cumplimiento **PRIMER OTROSÍ:** Solicita nuevo plazo para retomar ejecución de la Acción 3.1.4. **SEGUNDO OTROSÍ:** Acompaña documentos.

FRANCISCO ALLENDES BARROS, chileno, abogado, en representación de **COMPAÑÍA MINERA TECK QUEBRADA BLANCA S.A.**, en adelante indistintamente "CMTQB S.A." o la "Compañía", ambos domiciliados para estos efectos en Av. Isidora Goyenechea número 2800 Piso 8 oficina 802, comuna de Las Condes, Santiago, Región Metropolitana, en procedimiento administrativo sancionatorio **Rol A-001-2013**, en instancia de ejecución de Programa de Cumplimiento, respetuosamente expongo:

III. Aspectos técnicos-operacionales del sistema de descarga desde la Planta de Tratamiento a Quebrada Blanca afectados por las condiciones climáticas.

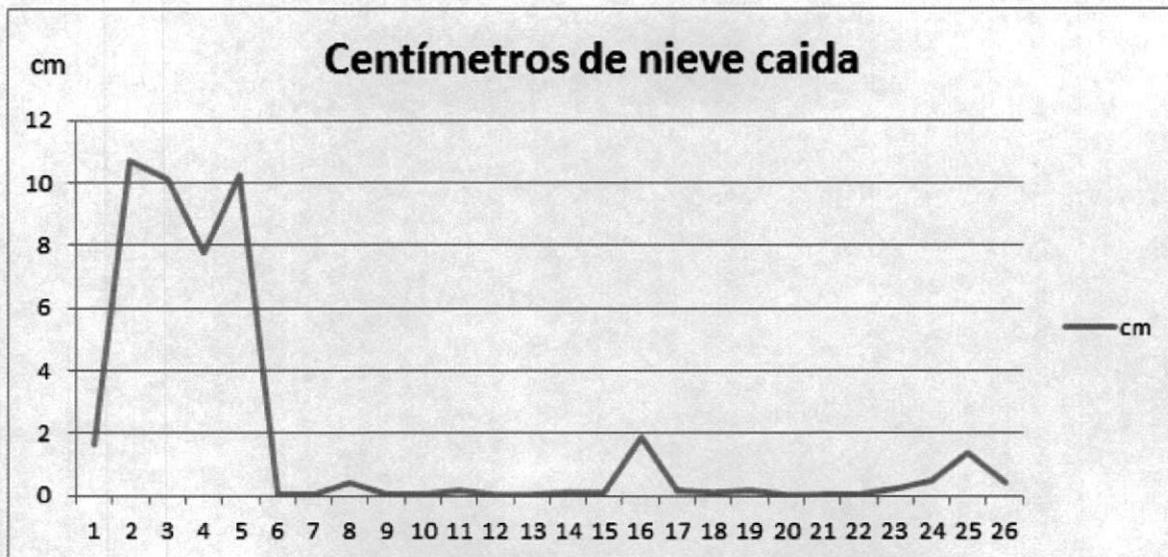
Gráfico 1: Metros de nieve en el mes de Junio

En el Gráfico 1 se aprecia la altura de nieve registrada durante el mes de Junio de 2013. Estas caídas de nieve han sido acompañadas de bajas temperaturas (Gráfico 2) y fuertes vientos (Gráfico 3) que en algunos días del mes de Junio imposibilitaron realizar trabajos al personal de la Compañía a la intemperie.

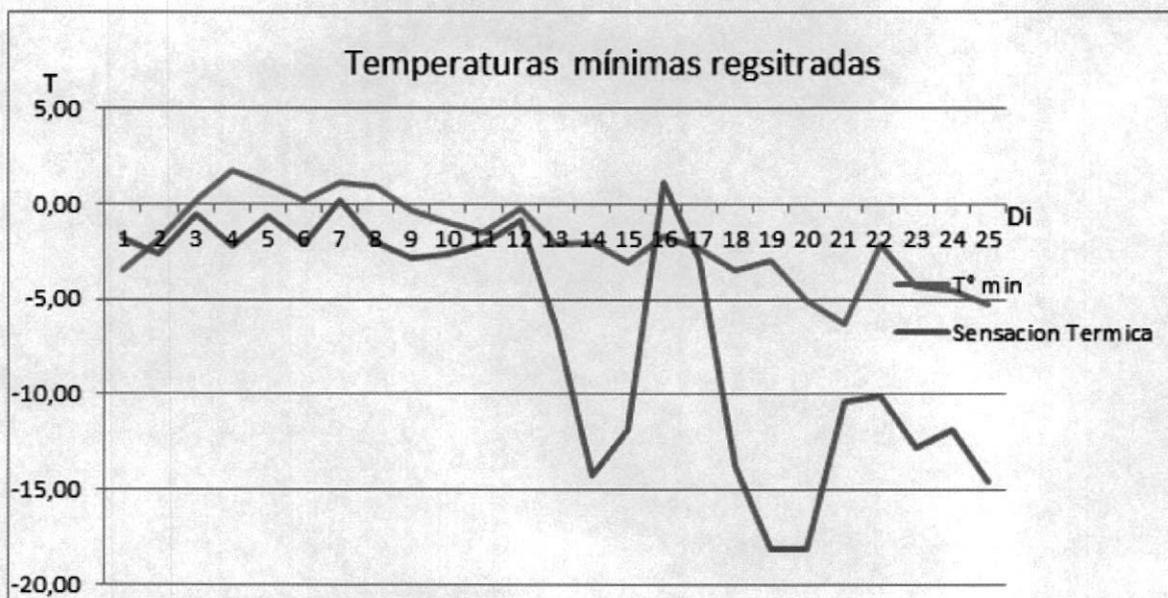
Gráfico 2: Temperaturas mínimas y Sensación térmica.

Como es posible apreciar en el Gráfico 2, la temperatura mínima y la sensación térmica tuvieron una baja importante desde el 9 de Junio en adelante. Las temperaturas más bajas se presentaron en 2 periodos: entre el 13 y 15 de junio y desde el día 18 al 26 del mismo mes.

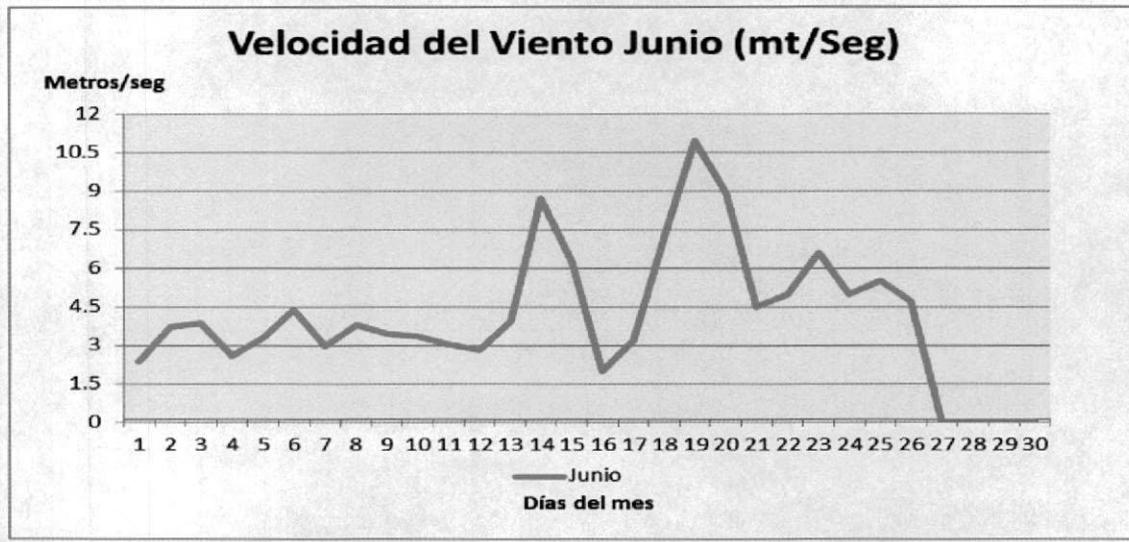
Gráfico 3: Velocidad del viento

Respecto al viento, durante el periodo en cuestión se han registrado dos eventos con vientos oscilantes entre los 23 y 40 Km/hr. Uno de estos ocurrió entre los días 14 y 15 de junio (con 32 y 23 Km/hr respectivamente) y el siguiente entre los días 17 al 26 de Junio con velocidades que fluctuaron entre los 40 y 32 km/hr.

Producto de la severidad del tiempo (nieve, bajas temperaturas y viento) el agua al interior de la tubería se ha mantenido congelada gran parte de los días del mes de Junio, impidiendo efectuar sin interrupciones la recarga del caudal comprometido a la Quebrada Blanca.
