Compañía Minera Teck Quebrada Blanca S.A.

30 de junio de 2013

**Reporte Final Recorrido de las Quebradas Blanca,
Choja y Maní**

**Informe Recorrido 87 Tramos Quebradas
Blanca, Choja y Maní**

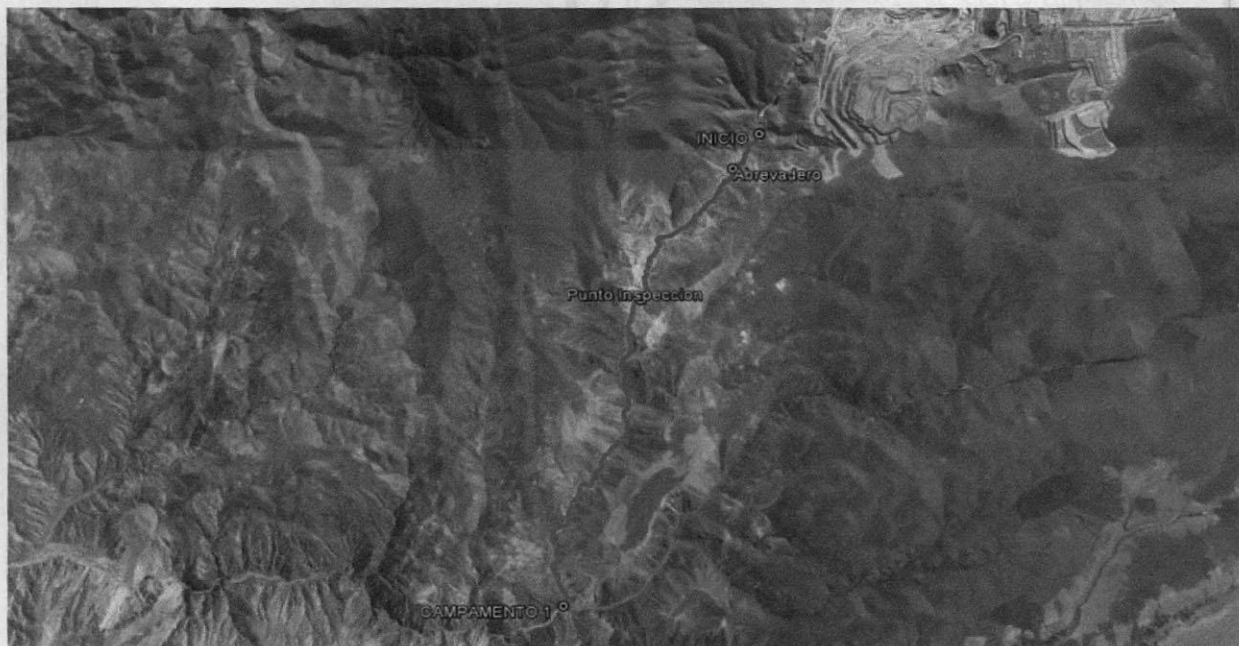
Fig. 4. Superposición del trazado de 9,3 km de la Jornada 1 en Google earth.

Esta jornada de revisión finalizó cerca de las 16:30 hrs. en el primer campamento destinado para descanso, luego de haber caminado cerca de 9,3km. (fig 4 y 5).

Durante esta Jornada no hubo hallazgo de evidencia de hidrocarburos en suelos, cauce ni tampoco se identificaron especies de flora y fauna terrestre o acuática con presencia de hidrocarburos.

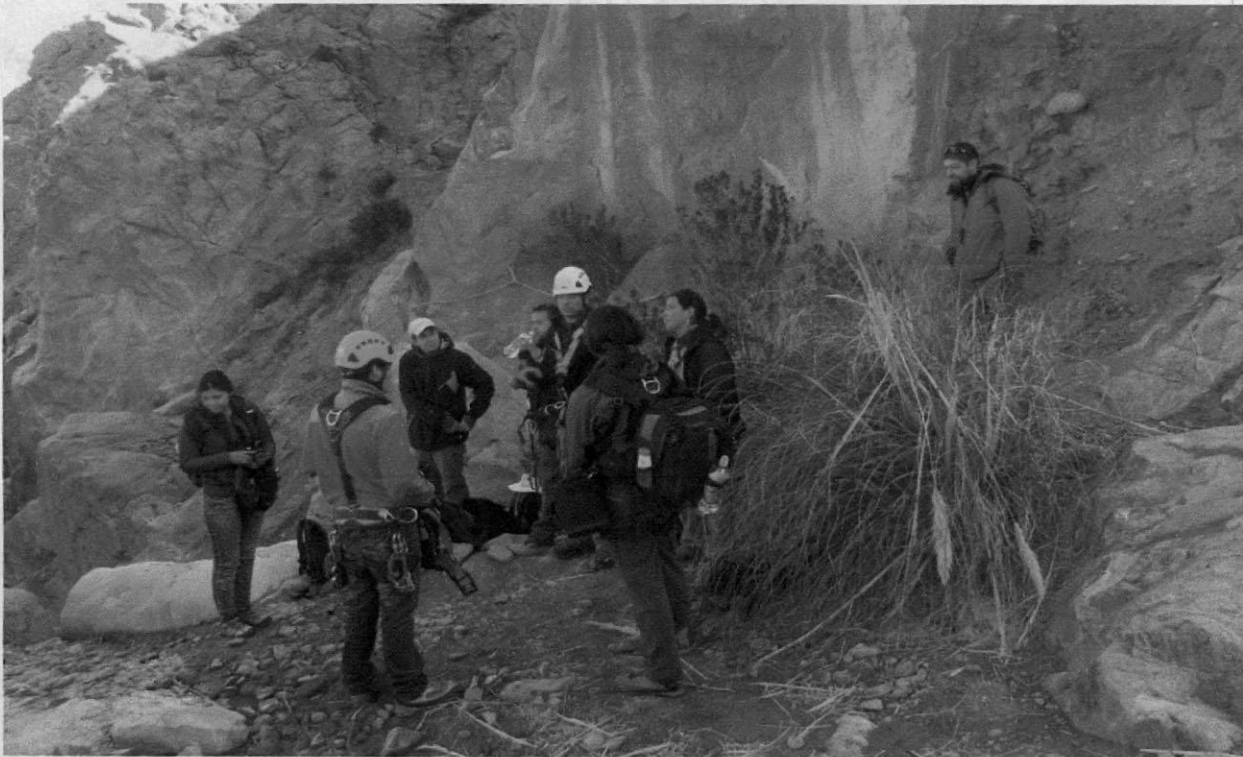
Fig. 6 Inicio de Cascadas, 19 K 512909 7668452

Esta jornada se inició cerca de las 7:30 am desde el campamento 1, específicamente en el coordenada 19 K 514776 7668798. Luego de 45 minutos aproximadamente de caminata, se llegó a la primera cascada donde fue necesario el apoyo de la empresa Pucará para desarrollar el trayecto con trabajo de cuerdas. (Fig. 6)

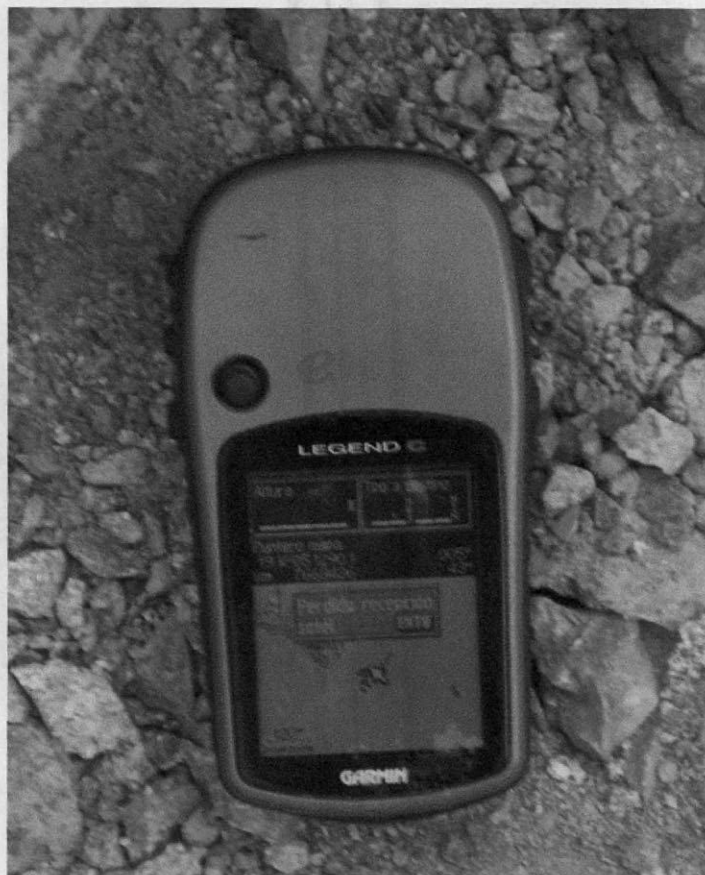
Este sector o tramo se caracteriza por un caudal bastante canalizado en el fondo de la quebrada, lo que facilita su inspección, pero dificulta el desplazamiento y en algunos puntos, también la recepción de los GPS, aumentando el error en la precisión (Fig 7). Este fenómeno se puede evidenciar en el track que se adjunta en el Anexo 1 (CD) del presente informe.

Fig 7. Imagen de GPS que indica perdida de recepción satelital coordenada 19 K 512374 7668651

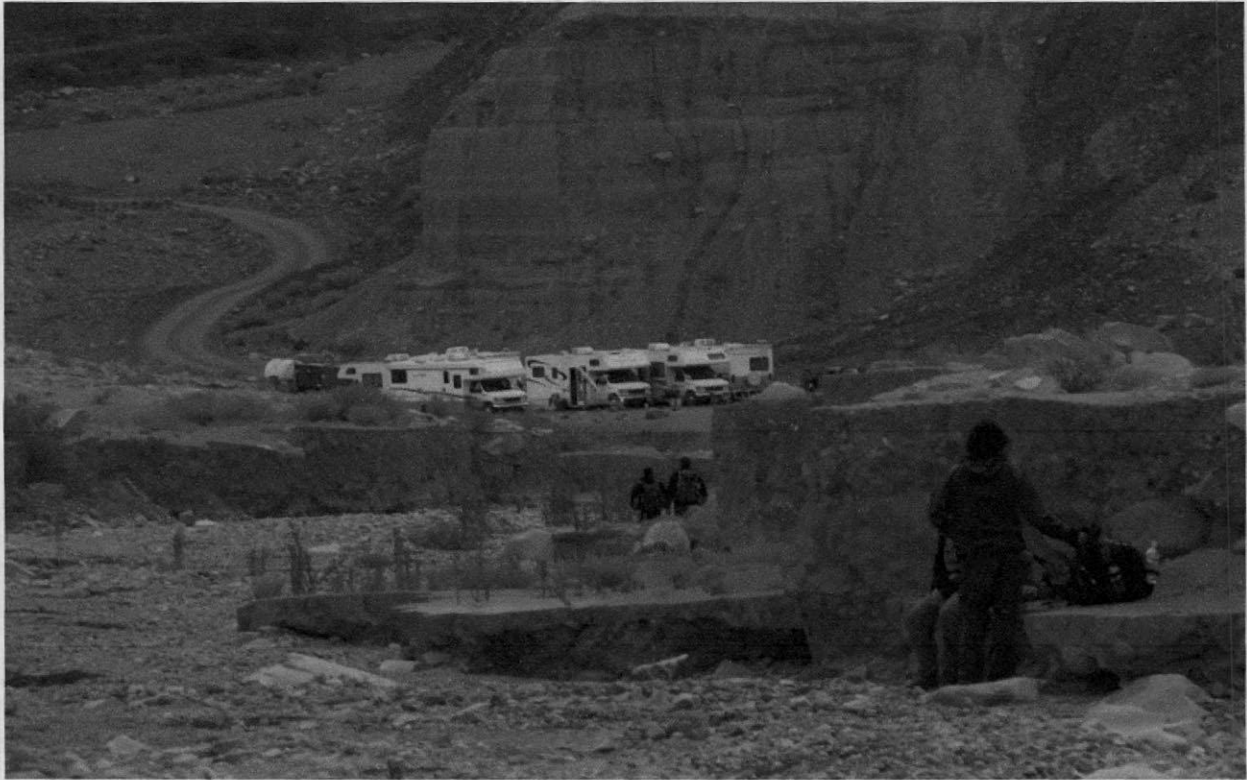
Fig. 11, Campamento 2, montado en la quebrada maní. Coordenada 19 K 503387 7669561

Luego de este fenómeno, la caminata siguió por el lecho que si bien está seco, es fácil de identificar. Esta actividad se registró sin problemas hasta el campamento 2, ubicado en Quebrada Maní, en la coordenada 19 K 503387 7669561 (fig 11). Esta jornada involucró un recorrido de 18.8 kms en un tiempo aproximado de 9,5 horas. Durante esta Jornada no hubo hallazgos de evidencia de hidrocarburos en suelos, cauce ni tampoco se identificaron especies de flora y fauna terrestre o acuática con presencia de hidrocarburos.

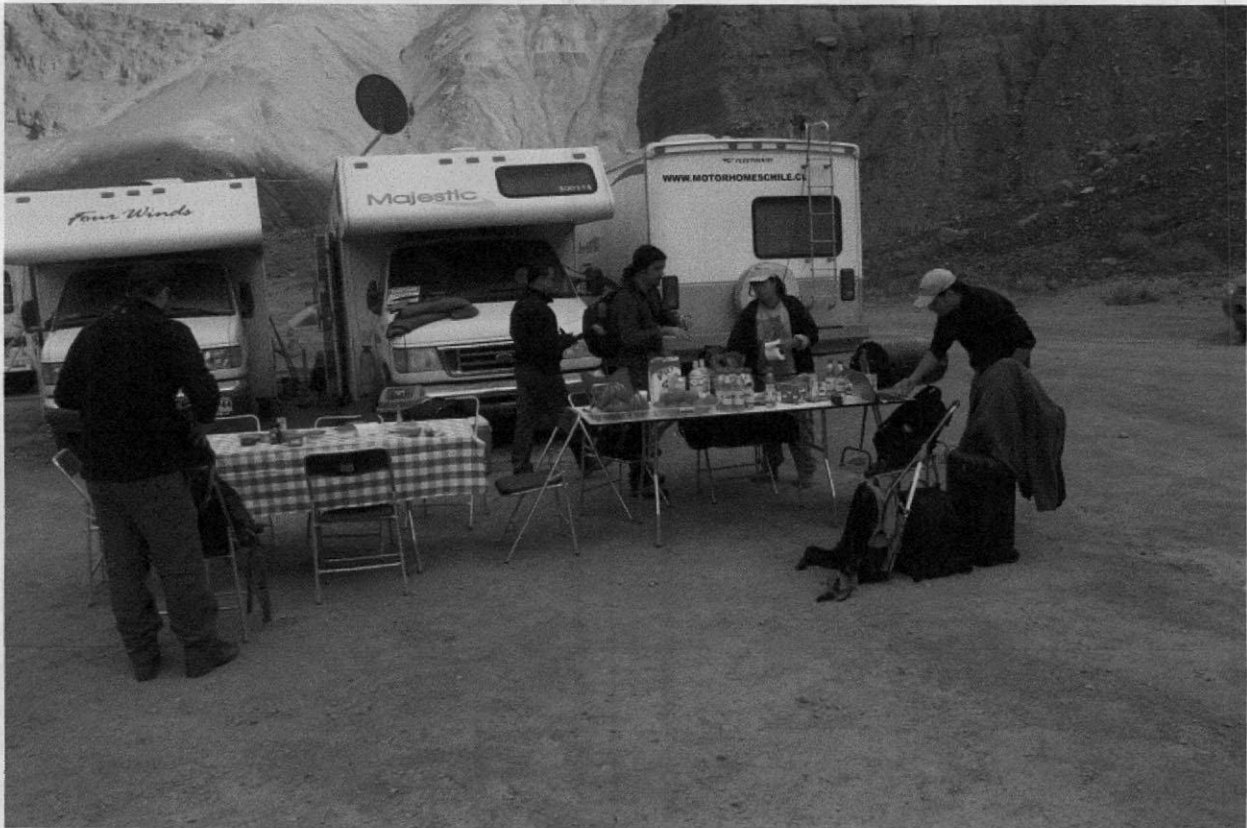
Fig. 13. Inicio de Jornada 3. Coordenada 19 K 503373 7669558.

Esta jornada se inició en el mismo punto del día anterior (coordenada 19 K 503387 7669561, Fig. 13) y tuvo una extensión aproximada de 14,4 Kms, finalizando en el campamento 3, ubicado cercano al punto donde el SAG determinó el primer punto con presencia de Hidrocarburos (aproximadamente a 100 mts). Desde este campamento se avanzó directamente al Punto SAG (Fig 14). Esta jornada, en toda su extensión (fig 16) se hizo por el lecho de la quebrada (fig 15), que al minuto de esta revisión estaba totalmente ausente de agua. Al igual que en las jornadas anteriores, no hubo evidencia de hidrocarburos en suelos, cauce ni tampoco se identificaron especies de flora y fauna terrestre o acuática con presencia de hidrocarburos.

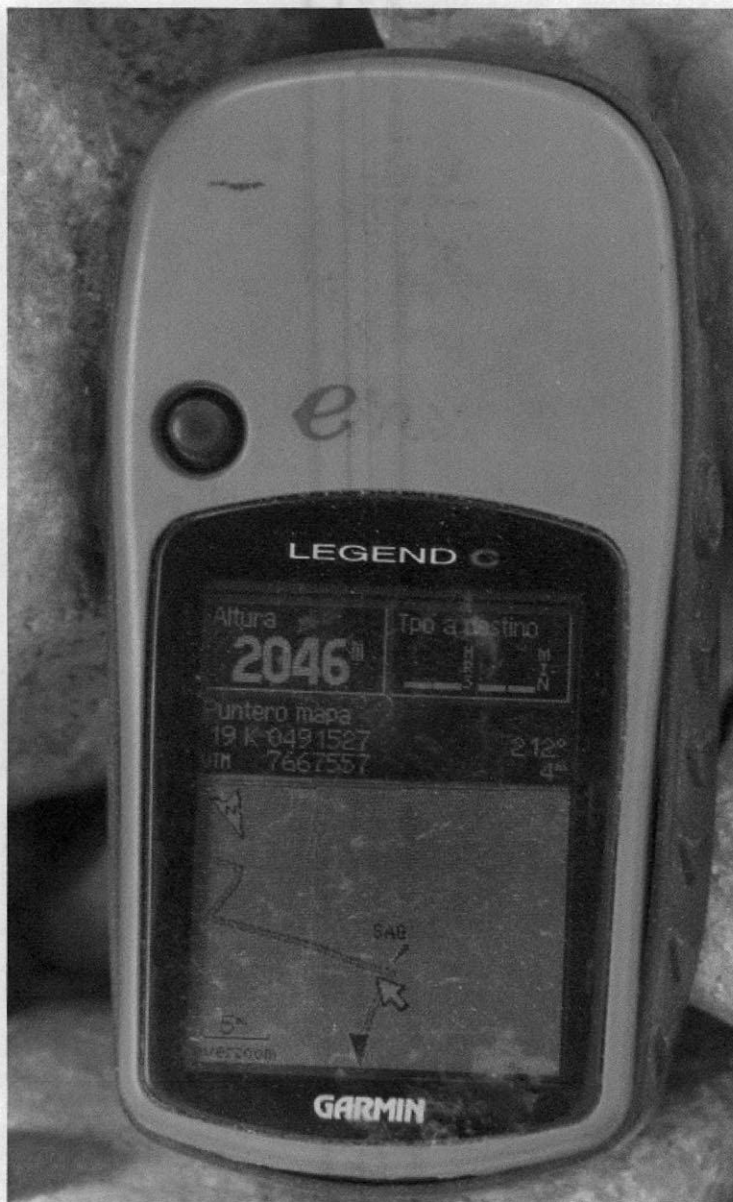
Fig. 14. Pantalla de GPS indicando track por sobre el Punto del SAG. Coordenada 19 K 491526 7667557.

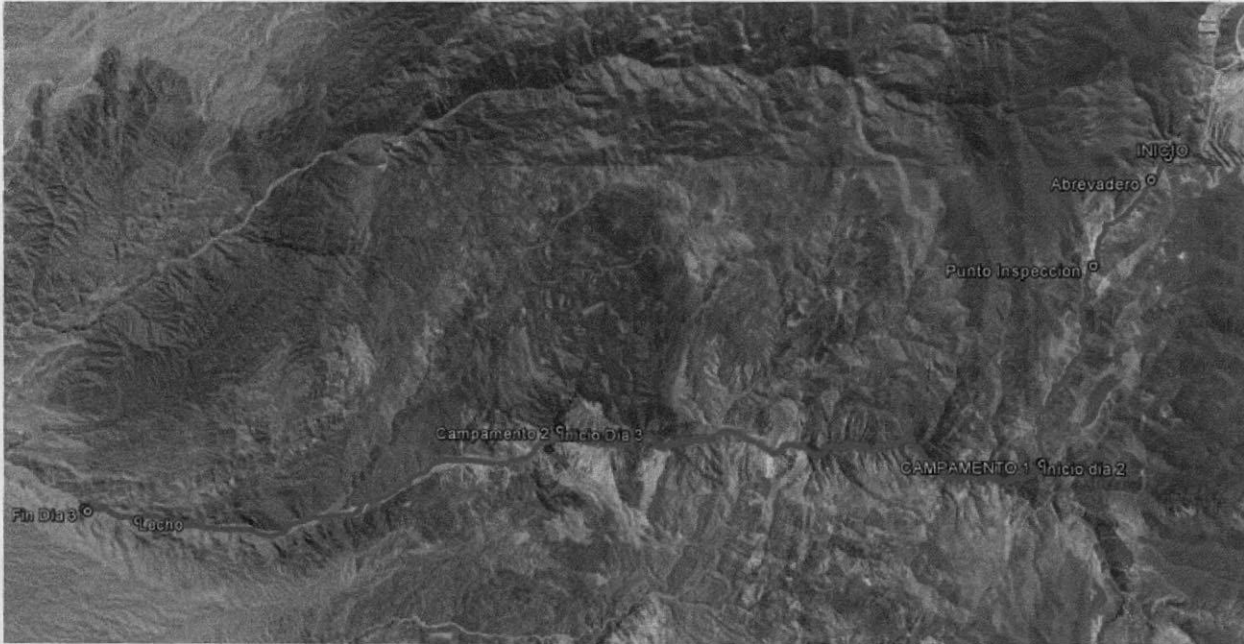
Durante el recorrido, efectuado a lo largo de tres jornadas, se caminó una extensión de 42,5 kilómetros (figura 17), en un tiempo cercano a 18,5 horas, con un promedio de desplazamiento de 2.6 km/h. Con este promedio de tiempo de desplazamiento fue posible realizar una revisión adecuada de las condiciones del área.

Fig. 17 Superposición del Track completo (3 jornadas) en Google Earth. En color azul se destaca la Jornada 1, en verde la Jornada 2 y en rojo la Jornada 3.

La distancia real medida por GPS (42,5 Km.) difiere respecto a los 37 Km informados en el Programa de Cumplimiento. Esta diferencia se puede explicar en cuanto los 37 Km. fueron estimados cartográficamente, en base a líneas rectas; por su parte, los 42,5 Km resultan de una medición in situ considerando todos los accidentes o curvas del trayecto.

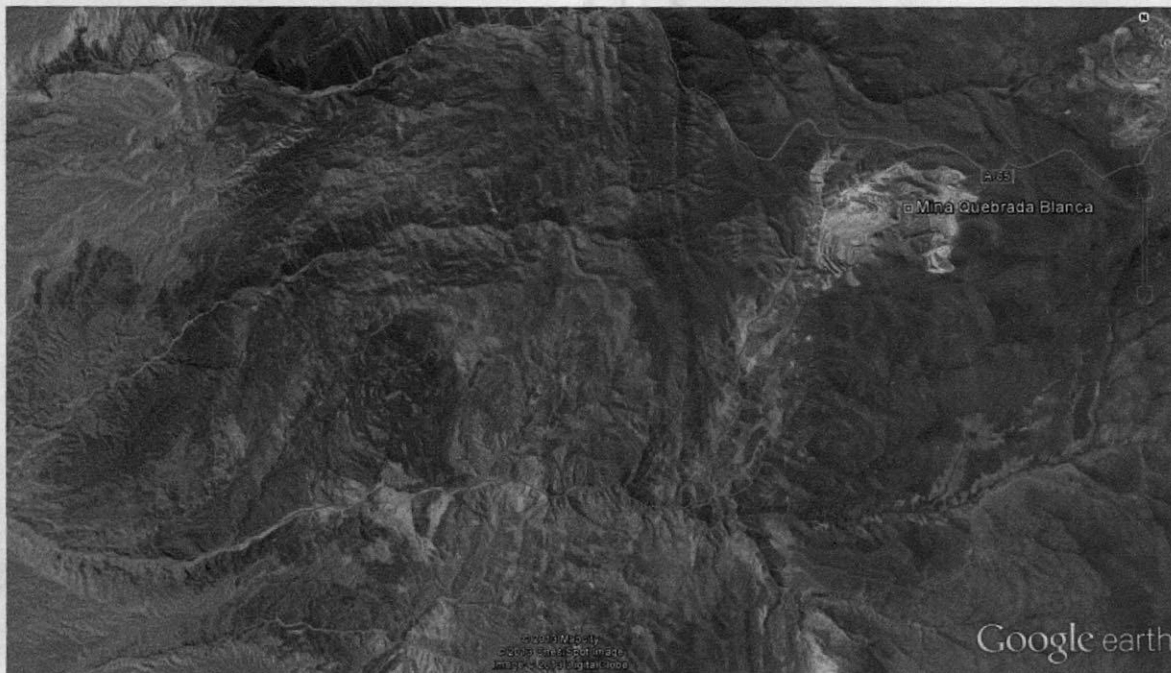
Figura 1. Sector donde los especialistas verificaron a pie las labores de limpieza por el derrame de hidrocarburos.

Durante los días 22 al 24 de mayo de 2013, un especialista en flora vascular terrestre y otro de fauna vertebrada terrestre en compañía de especialistas de limnología, personal de Compañía Minera Teck Quebrada Blanca S.A. y Fundación Chile, recorrieron a pie aproximadamente 37 kilómetros del cauce de las Quebradas Blanca, Choja y Maní, que fueron afectadas por el derrame de hidrocarburos en enero de 2013 (ver Figura 1).

Luego de recorrer a pie los aproximadamente 37 kilómetros afectados por el derrame de hidrocarburos, no se verificó ningún rastro de este material tanto en la superficie del terreno como bajo rocas, entre la vegetación u otro elemento del paisaje. Tampoco fue posible registrar alguna alteración a los componentes flora vascular terrestre y fauna vertebrada terrestre ni del hábitat que este grupo en particular utiliza. De igual forma no se registró ningún grado de afectación a ejemplares de ninguna especie tanto de flora vascular terrestre como de fauna de vertebrada terrestre.

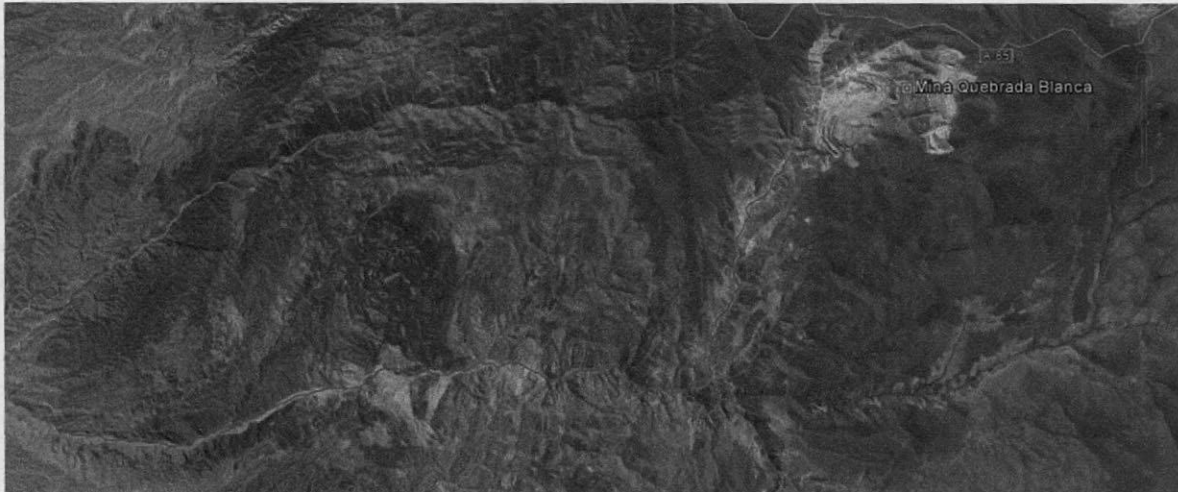
Figura 1. Recorrido pedestre realizado para verificar la presencia de hidrocarburos.

Se realizó un microrroteo en el área de derrame entre los días 22 y 24 de mayo de 2013. El recorrido se muestra en la siguiente imagen:

De acuerdo a las observaciones realizadas durante la actividad de terreno, se concluye que el 100% del curso de agua recorrido en las Quebradas Blanca, Choja y Maní se encuentra libre de presencia de hidrocarburos. Asimismo, no se encontró presencia de hidrocarburos en el sustrato ni en las componentes florísticas y faunísticas acuáticas.

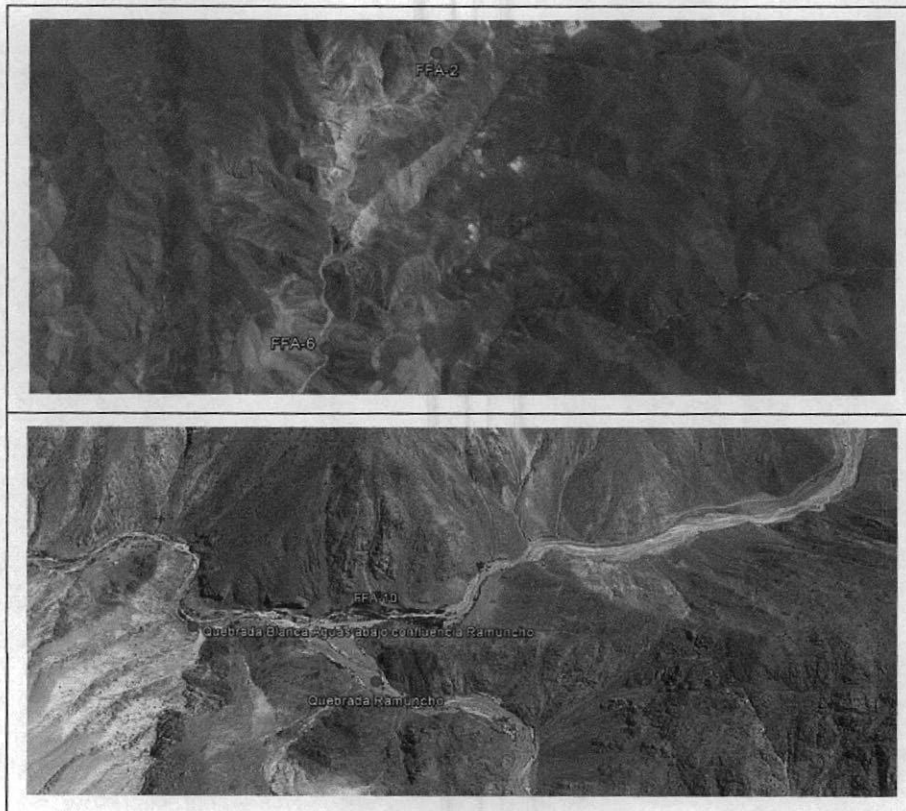
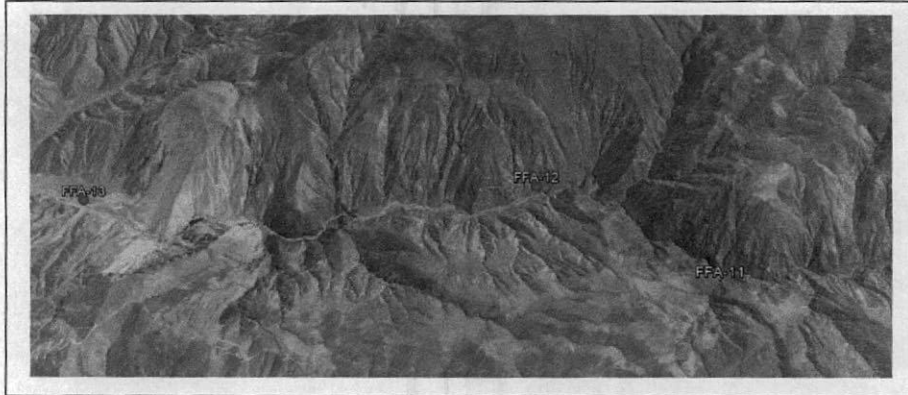
Figura 2. Estaciones de registro de condiciones de hábitat acuático (sectores con escorrentía superficial).

Parámetros/estaciones	FFA-2	FFA-6	FFA-10	Quebrada Ramuncho	Quebrada Blanca Aguas abajo confluencia Ramuncho	FFA-11	FFA-12	FFA-13
Contaminación del agua aparente	no	no	no	no	no	no	no	no
Contaminación de fondo aparente	no	no	no	no	no	no	no	no
Contaminación de riberas	no	no	no	no	no	no	no	no
Presencia de macroinvertebrados bentónicos	no	no	no	si	si	si	si	si
Presencia de macroflora acuática	si	si	si	si	si	si	si	si
