INFORME DE SEGUIMIENTO AVANCE INICIAL A1

**“SISTEMA DE ALMACENAMIENTO DE ACIDO SULFURICO”
A1. “BASE DE RADIER”.**

JUNIO DE 2013

INFORME DE SEGUIMIENTO INICIAL A1
PROGRAMA DE CUMPLIMIENTO AMBIENTAL

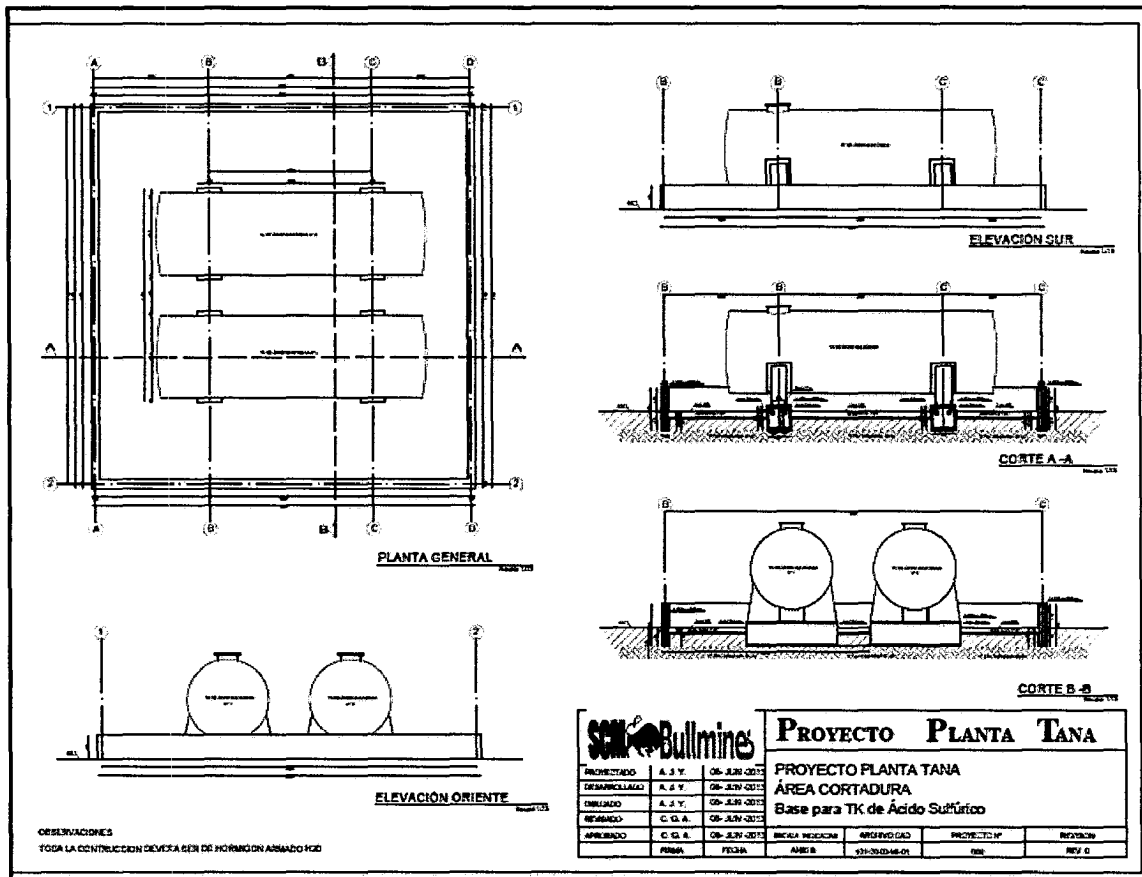
Imagen 2. Plano del diseño del nuevo proyecto de Almacenamiento de Acido Sulfurico.

Con la finalidad de subsanar la observación, desde el 20 de junio del 2013 se está trabajando en la implementación del nuevo proyecto de almacenamiento de ácido sulfúrico, a un costado del actual existente. El plano que figura a continuación es posible apreciar el diseño del sitio de almacenamiento (Ver Anexo1.1 de este informe):

Se confeccionara un emplantillado con hormigón H-15 de 5cm. de grosor dentro de la zanja perimetral, como soporte y aislación para la cadena perimetral, la cual se instalara posteriormente sobre el emplantillado.

Se instalara la cadena perimetral mencionada anteriormente, la cual tendrá las siguientes medidas: 1mt. de alto x 20 cm de ancho, en el perímetro total de la zanja (36mt).

La cadena se conformara con fierro estriado de 10mm. en 5 líneas horizontales dobles a 25cm. de separación una de la otra, se instalaran líneas verticales a 25cm. una de la otra formando cuadrados de 25cm. El punto de unión entre ambas líneas de amarre (horizontal y vertical) se hará con alambre de 18.

En el sitio para loza se instalara malla acma C-188 (cuadrado 15cm, fierro 0,6mm). La malla ira anclada a la cadena perimetral en sus 4 caras interiores.

Dentro del espacio a llenar para la loza se dejaran 4 espacios vacíos de las siguientes dimensiones: 60cm de ancho x 220cm de largo x 60cm de fondo.

Luego se instalaran 4 estructuras con fierro estriado de 16mm, para el posterior llenado con hormigón H-25

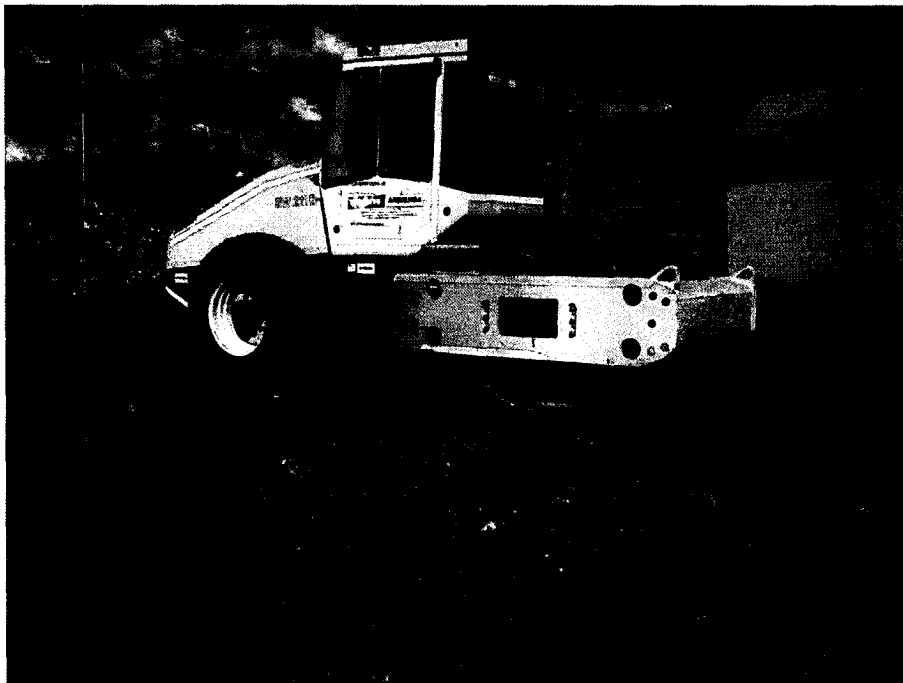
3.- La base con estabilizado compactado se encuentra terminado,

Imagen 6. Nivelación con estabilizado

Imagen 7. Nivelación con estabilizado.

Imagen 8. Nivelación con estabilizado.

Imagen 9. Nivelación con estabilizado.

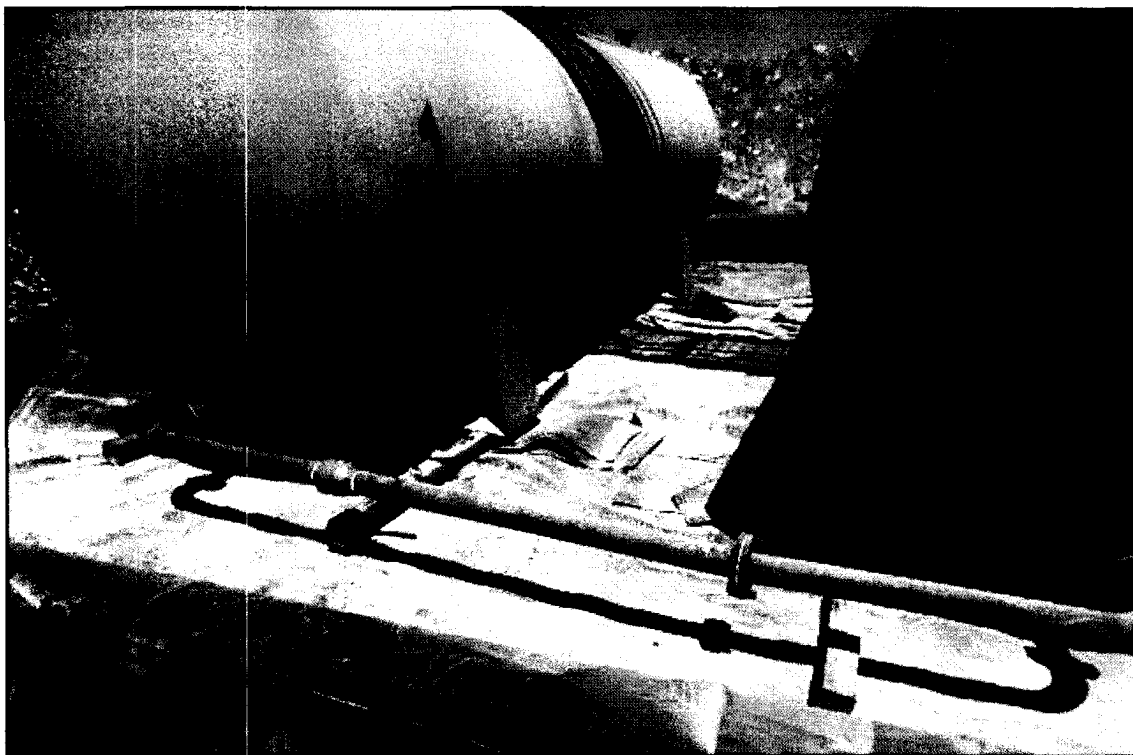
Como medida inmediata posterior a la fiscalización, se procedió a efectuar el sellado del sector, para dar total seguridad en el cubrimiento (Ver imagen 2, 3 y 4. Estado actual de los estanques de ácido sulfúrico).

Imagen 2. Situación actual de estanques de ácido sulfúrico

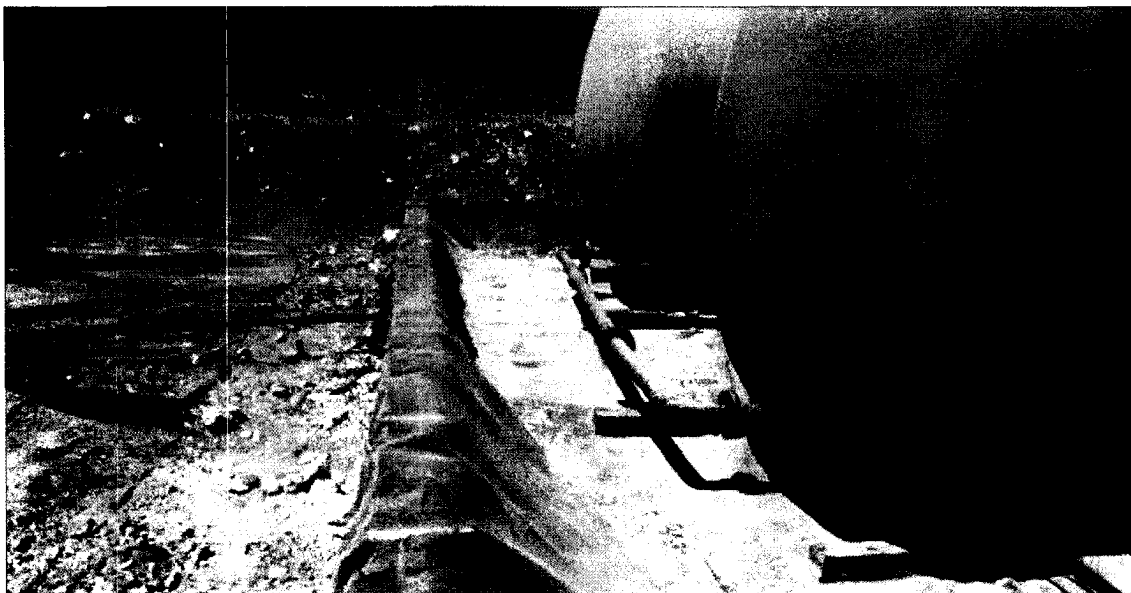
Imagen 1. Situación actual de estanques de ácido sulfúrico.

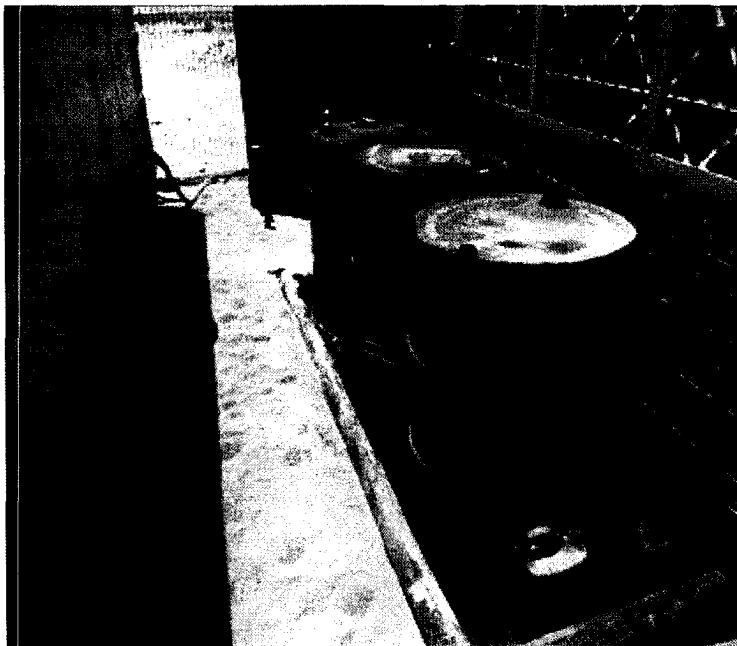
Los residuos peligrosos encontrados durante la fiscalización se muestran en las imágenes a continuación:

Imagen 1. Fotografías tomadas en el momento de la fiscalización

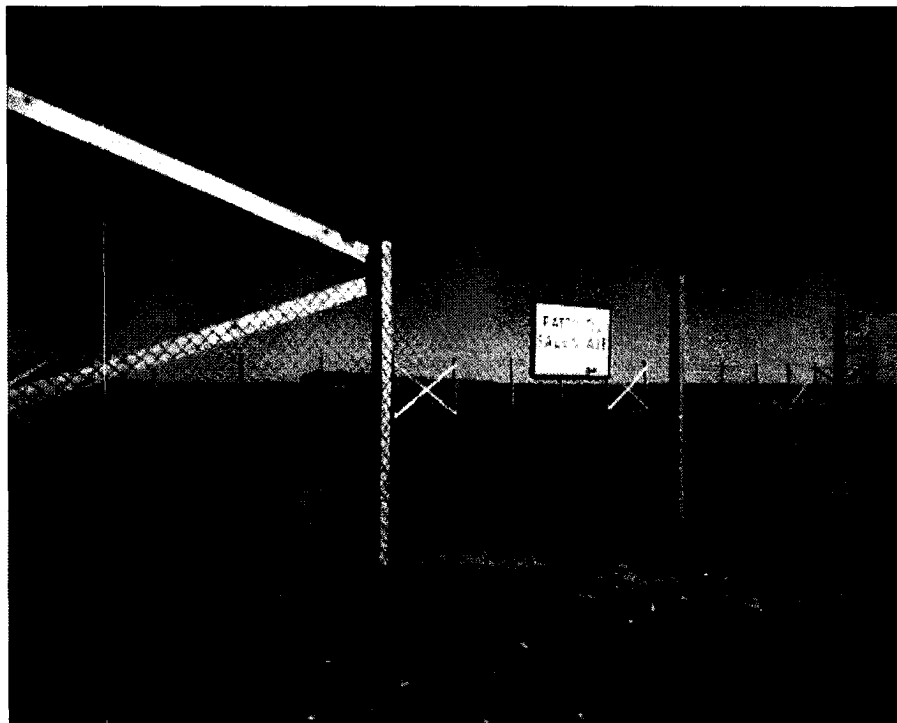
Imagen 4. Cierre Perimetral habilitado, con señalética.
